Burgruine Gams – Archäologische Ausgrabungen und Bauanalyse

von Ulrike B. Gollnick

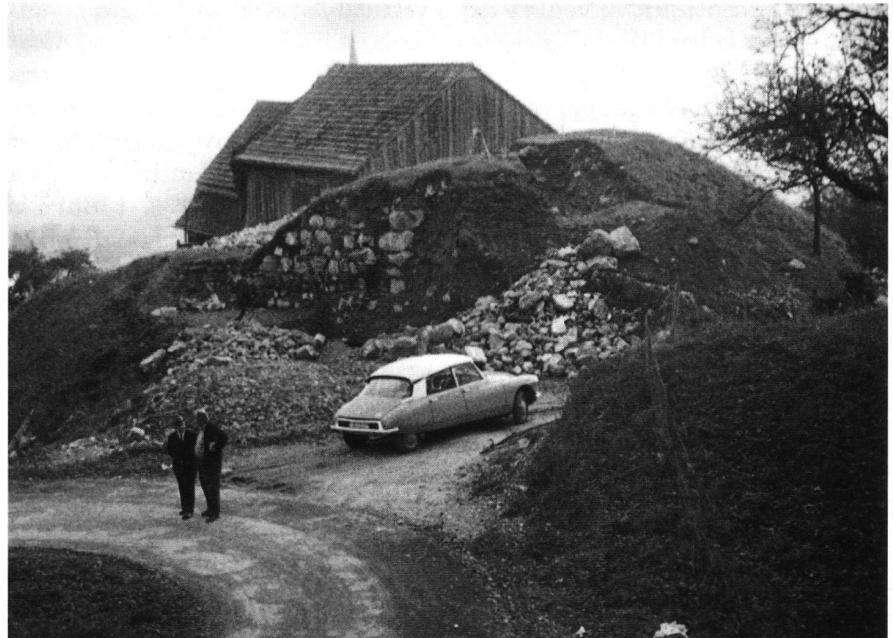
1: Der angeschnittene Hügel mit Resten des Wohnturmes (Nordmauer, Nordwestecke); unmittelbar talwärts anschliessend der Stall und das Toggenburger Bauernhaus (Aufnahme 1963).

Über das Bauernhaus gibt der Helvetische Kataster von 1802 Auskunft³. Die aus Haus, Scheune und Wiesen bestehende Liegenschaft «Vorburg» war 1789 im Besitz des Schreibers Joseph Anton Thür (Dürr). Nach mehreren Handänderungen erwarb Arthur Benz 1962 das Anwesen. Als er im folgenden Jahr beim Bau einer Zufahrt auf eine mächtige Mauerecke stiess, hatte man den ersten materiellen Beweis für die schon lange vermutete Burgruine (Abb. 1 und 2)⁴.

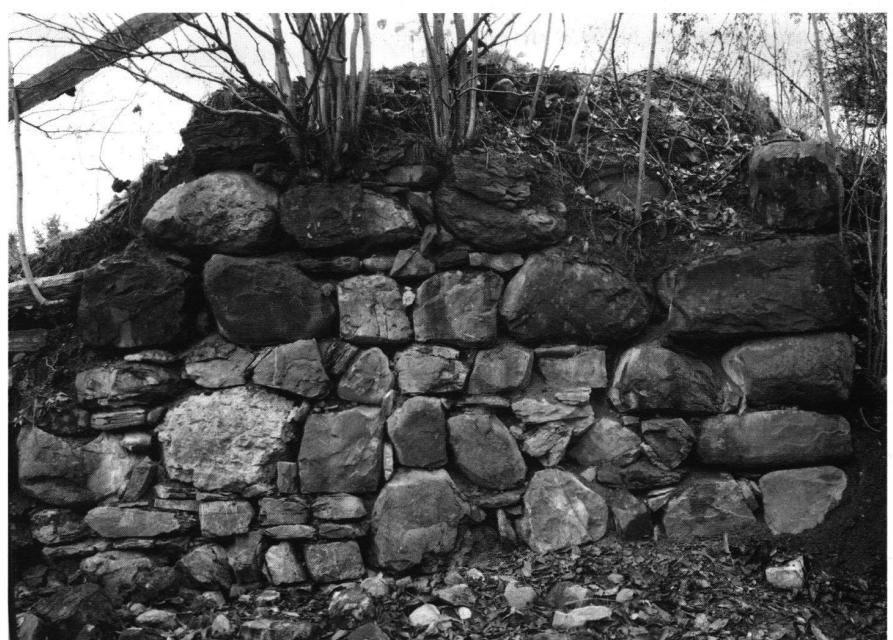
2: Aussenschale der Nordmauer und Nordwestecke des Wohnturmes (Aufnahme 1999). Die Eckquaderung enthielt bis 70 × 50 cm grosse Steinblöcke.

Das für die Schalen verwendete Steinmaterial unterscheidet sich im Format: Während die grossformatigen Blöcke der Aussenseiten den trutzigen Charakter der Burg demonstrieren, vermittelt die sorgfältige Setzung kleinformatiger Steine den Innenseiten eine ruhige Gleichmässigkeit (Abb. 7).

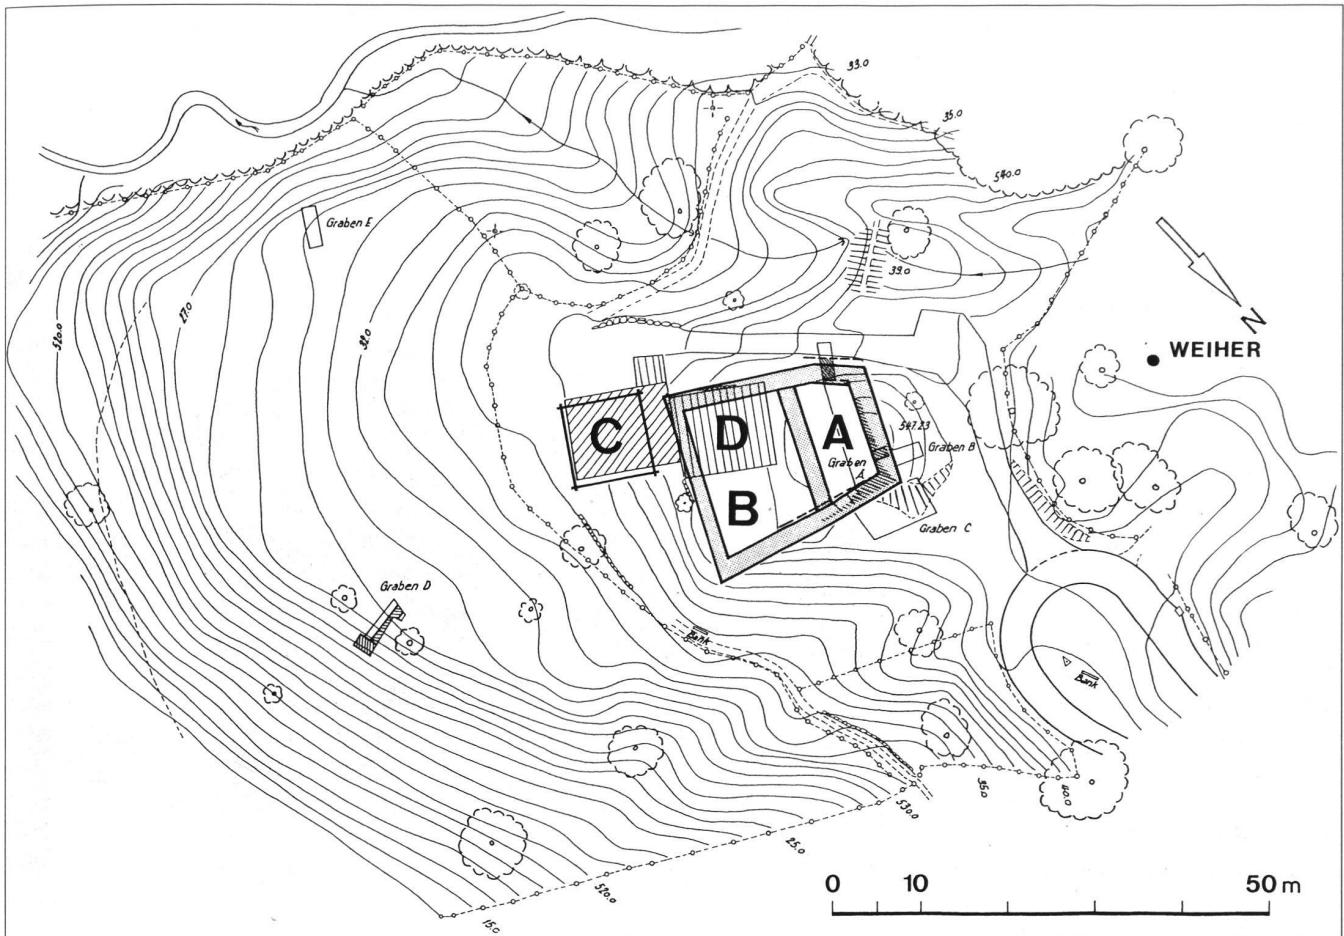
3: Die von F. Knoll-Heitz publizierte Topographie von 1964/65 mit den Sondierungen (Gräben A–E) sowie den 1999 freigelegten Mauern der Kernburg (Raster). Unmittelbar an das Bauernhaus aus dem ausgehenden 18. Jh. (C) schliesst die Kernburg, bestehend aus Burghof (B) und Wohnturm (A), an; der Stall (D) stand auf der Südostecke der Kernburg.

nicht als solchen erkannten) Wohn turms der Kernburg mit Süd-, West- und Nordmauer (Abb. 3)⁶. Aufgrund der Geländeformation vermutete F. Knoll-Heitz⁷ die Längsausdehnung des Gebäudes

⁷ «Burg ob Gams»: Knoll-Heitz 1965, 120 und 122 sowie die Topographie (Abb. 3) mit Eingriffen des vermuteten Ostmauerverlaufs.

⁹ Die Ostmauer der Kernburg dürfte schon im 18. Jh. bekannt gewesen sein, da sie als Substruktion für die Ostmauer des Stalles diente (vgl. Abb. 3).

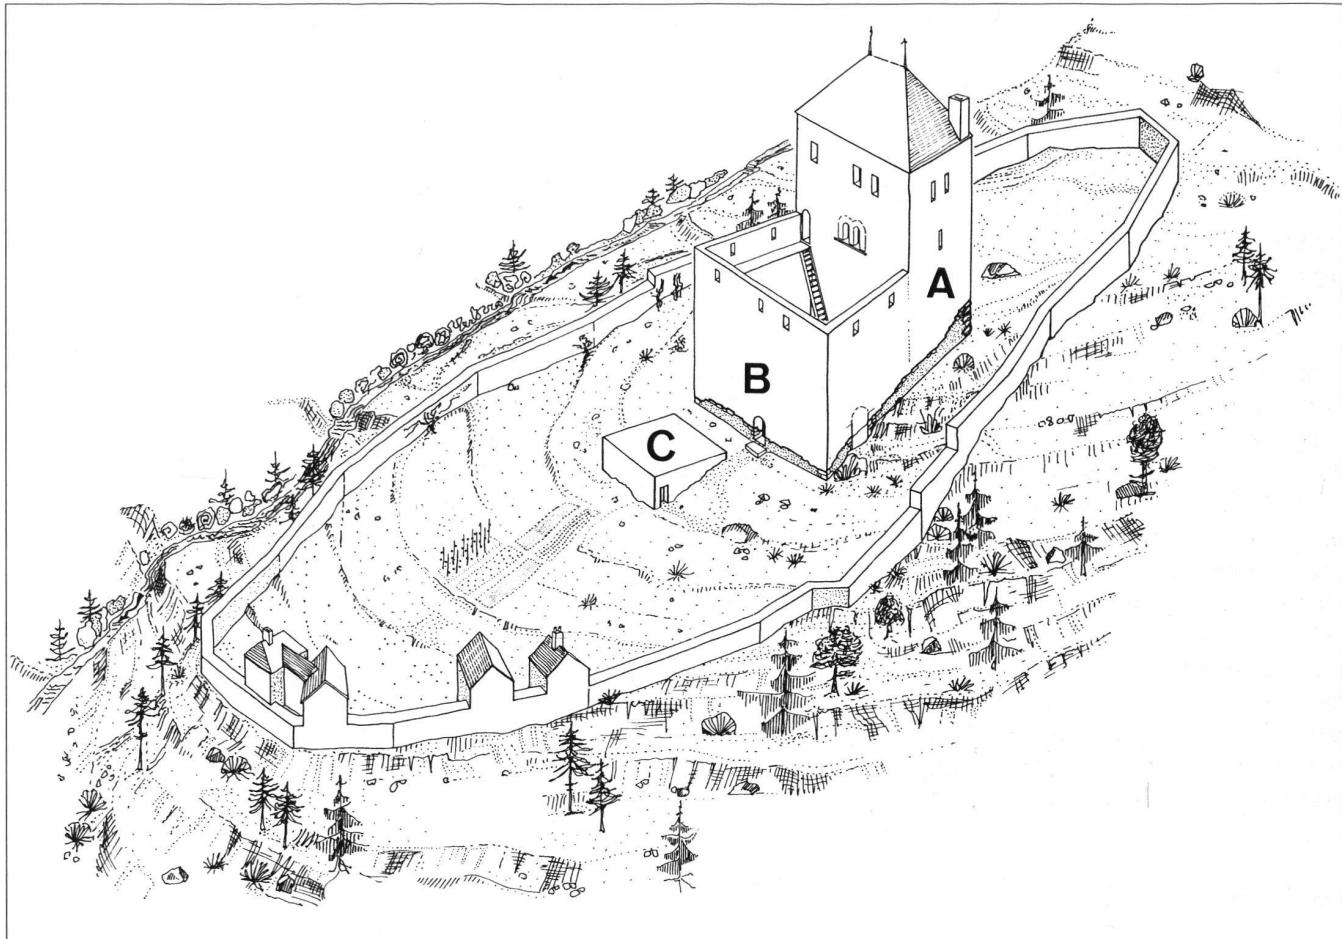
4: Rekonstruktionsversuch der gesamten Burgenanlage, Blick von Osten. Unterhalb der Kernburg standen entlang der Umfassungsmauer Wohn-, möglicherweise auch Wirtschaftsgebäude. Zum Vergleich der Dimensionen das Sockelgeschoss des bestehenden Bauernhauses (C).

Mittelpunkt der Anlage war die Kernburg: Gegen den Hang hin erhob sich der Wohnturm, talwärts lag der grosse Hof (Abb. 4). Darunter, auf einer etwa 5 bis 13 m tiefer liegenden Terrasse, wurde bereits von F. Knoll-Heitz eine Umfassungsmauer mit gemauerten Innenbauten nachgewiesen. Funde von Becherkacheln sprechen für Wohn-, möglicherweise auch für Wirtschaftsräume¹².

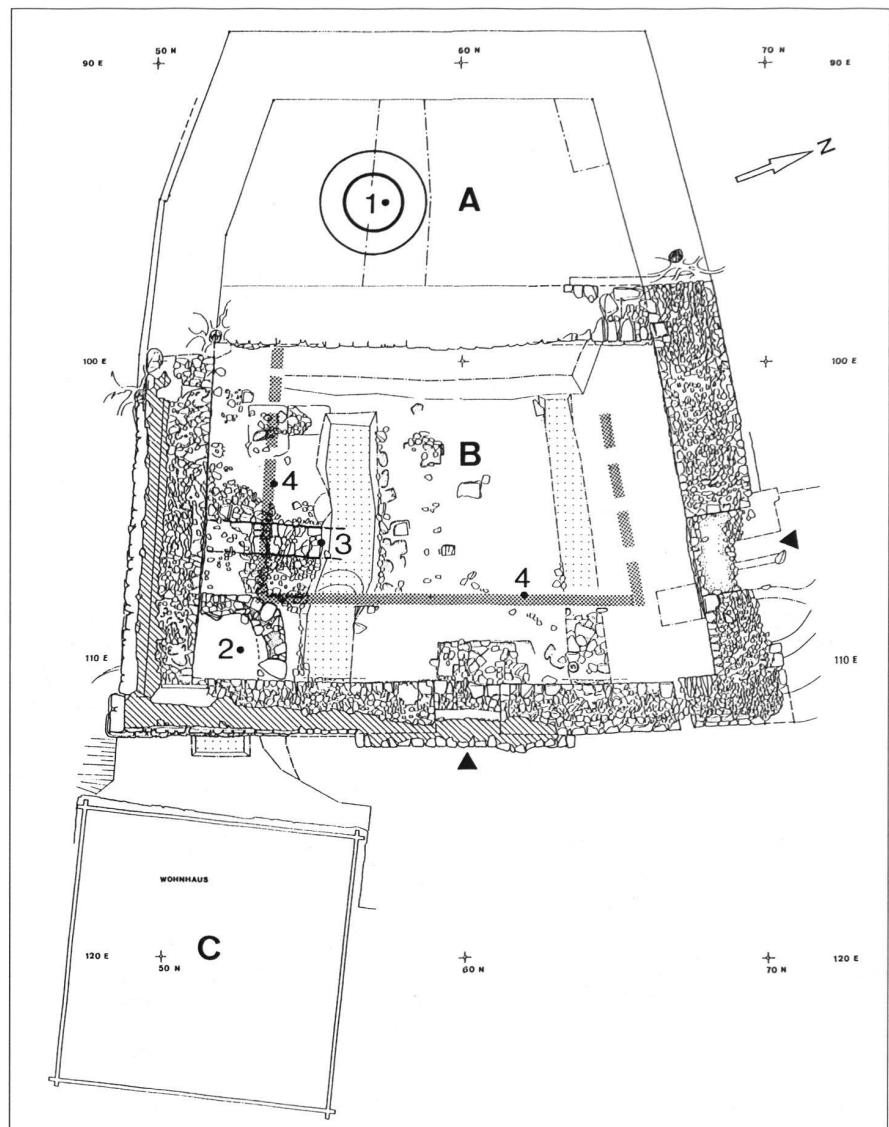
5: Grundriss der Kernburg: Der Wohnturm (A) mit Position des nachburgenzeitlichen Kalkbrennofens (1). Der Burghof (B) mit Deponie des Bronzegussabfalls (2), der spätburgenzeitlichen Trockenmauer (3) und dem Drainagegraben (4).

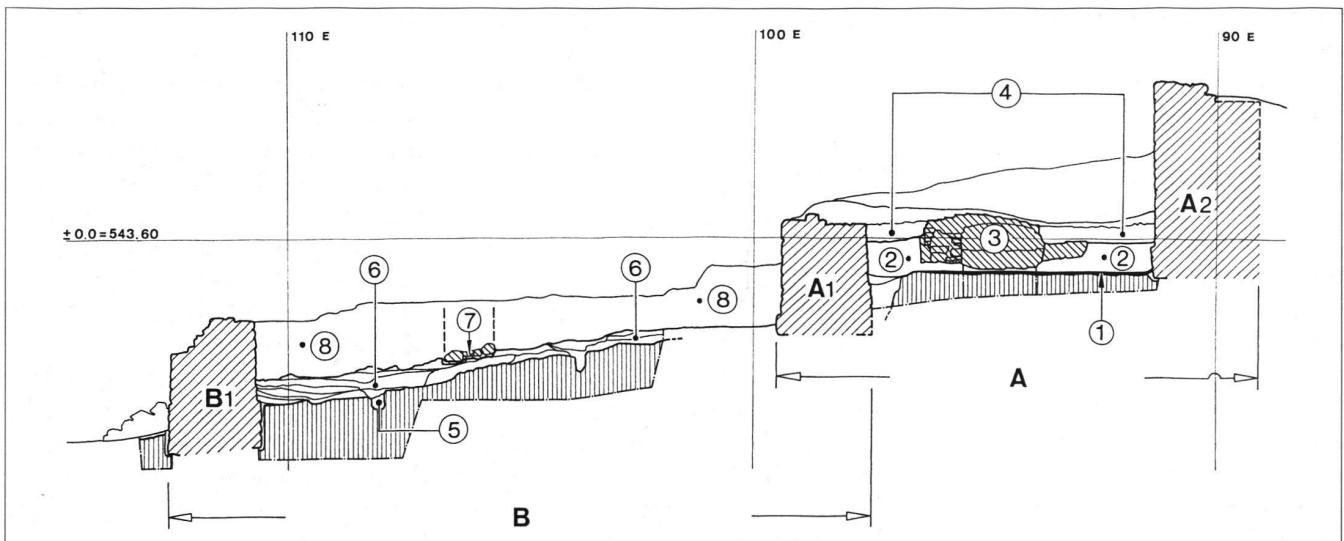
6: Stratigraphie des Burghofes (B) und des Wohnturmes (A) gegen Süden. Zu erkennen ist das Gefälle des Geländes mit deutlich höher liegendem Wohnturm. Befunde im Wohnturm: burgenzeitlicher Benutzungshorizont (1), Versturzsicht (2), nachburgenzeitlicher Kalkbrennofen (3) und Schicht nach Aufgabe des Kalkbrennofens (4). Befunde im Burghof: Pfostenloch für Schutzdachkonstruktion (5), zahlreiche burgenzeitliche Planieschichten (6), spätburgenzeitliche Trockenmauer (7) und Versturzsicht (8). Ostmauer des Burghofes (B1), Ostmauer des Wohnturmes (A1), Westmauer des Wohnturmes (A2).

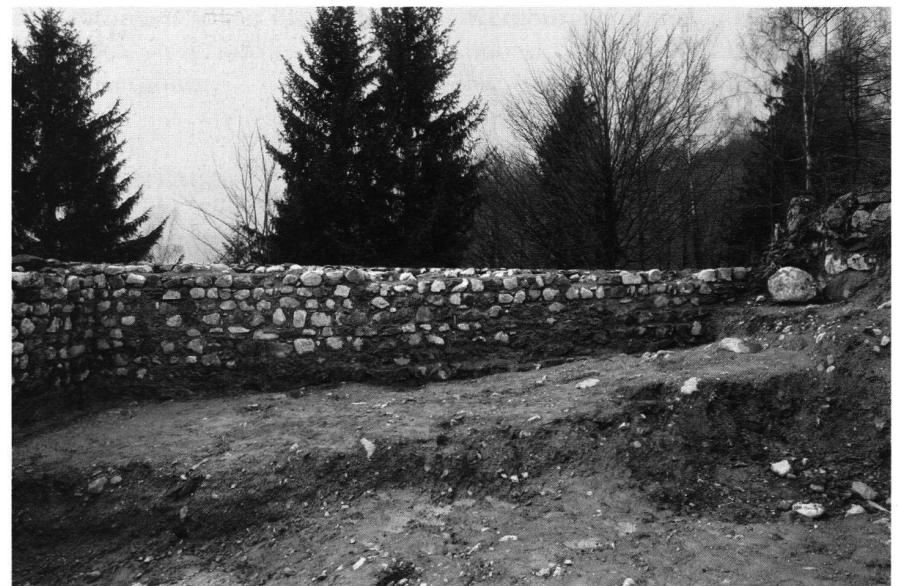
7: Innenschale der Südmauer. Im Gegensatz zu den trutzigen Aussenschalen (vgl. Abb. 2) bestehen die Innenschalen aus kleinteiligem Steinmaterial.

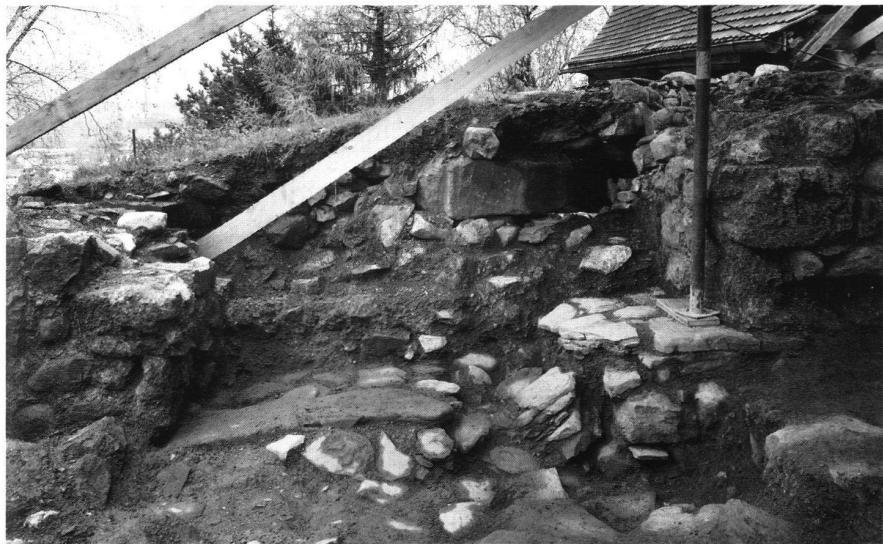
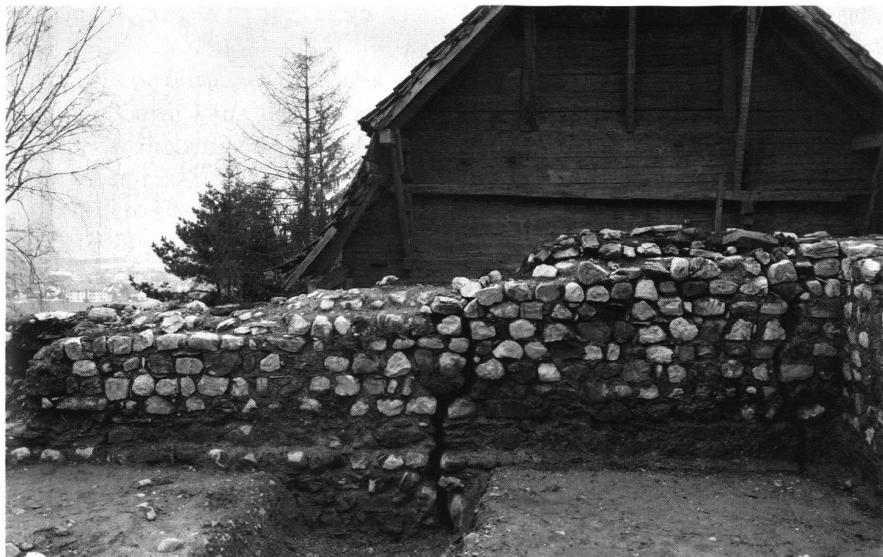
8: Auswirkungen eines Erdrutsches, möglicherweise durch ein Erdbeben ausgelöst: Die im Bereich der Türschwelle auseinander gerutschte und abgesackte Ostmauer (oben, Bildmitte). 7 bis 30 cm breite Vertikalrisse durchziehen die gesamte Dicke der Ostmauer (unten).

Der Grund für die frühe Aufgabe der Burg¹⁹ konnte bisher nicht eindeutig ermittelt werden. Ungewöhnlich waren die 7 cm bis 30 cm breite Risse, die vertikal durch die gesamte Breite der ausschliesslich in den Nord–Süd orientierten Mauern verliefen (Abb. 8). Zudem war festzustellen, dass sich die talseitigen Mauern nach aussen neigten und ganze Mauerzüge abgesackt waren. Grund dafür war wohl das Abrutschen des anstehenden Lehms. Die mächtige, einheitliche Versturzmasse, die bei Grabungsbeginn im gesamten Burghofbereich lag, zeigt, dass der Einsturz der Mauern durch ein *einziges* mächtiges Ereignis ausgelöst worden sein muss. Dieses führte im Wohnturm vermutlich zu einem Feuer, das die hölzernen Bauteile zerstörte. Plausible Erklärung könnte ein Erdbeben sein, das die Burg entweder direkt tangierte oder die Hangrutschungen auslöste. Das für 1295 schriftlich belegte heftige Erdbeben in der Stadt Chur könnte auch Auswirkungen im Rheintal gehabt haben²⁰. Die Burg ist nach diesem Ereignis nicht mehr bewohnt worden, da an keiner Stelle Reparaturmassnahmen zu erkennen sind. Möglicherweise ist die Aufgabe der Burg aber auch mit der allgemein auftretenden sozialwirtschaftlichen Veränderung zu Beginn des 14. Jahrhunderts zu verbinden. Damals waren viele Familien des ländlichen Kleinadels aufgrund von wirtschaftlichen Schwierigkeiten gezwungen, ihren gehobenen Lebensstil aufzugeben und ihre Burgen zerfallen zu lassen²¹. Die Zerstörung der Burg wäre dann nur der äussere Anlass für ihre Aufgabe gewesen.

Als mögliche Ursache von Rissen in der Burg Gams kann das historisch belegte Erdbeben vom 3. oder 4. September 1295 in Betracht gezogen werden. Die Annalen des Klosters St. Florian bei Linz geben einen ersten allgemeinen Hinweis auf ein seismisch aktives Jahr: «Eodem etiam anno (1295) diversis temporibus et per diversa loca terremotus magni facti sunt.»³⁰ Präzisere Angaben enthält der zeitgenössische Bericht des Annalisten des Prämonstratenserklosters Osterhofen an der Donau zwischen Passau und Straubing, der am 4. September 1295 die Zerstörung des zum selben Orden gehörenden Klosters

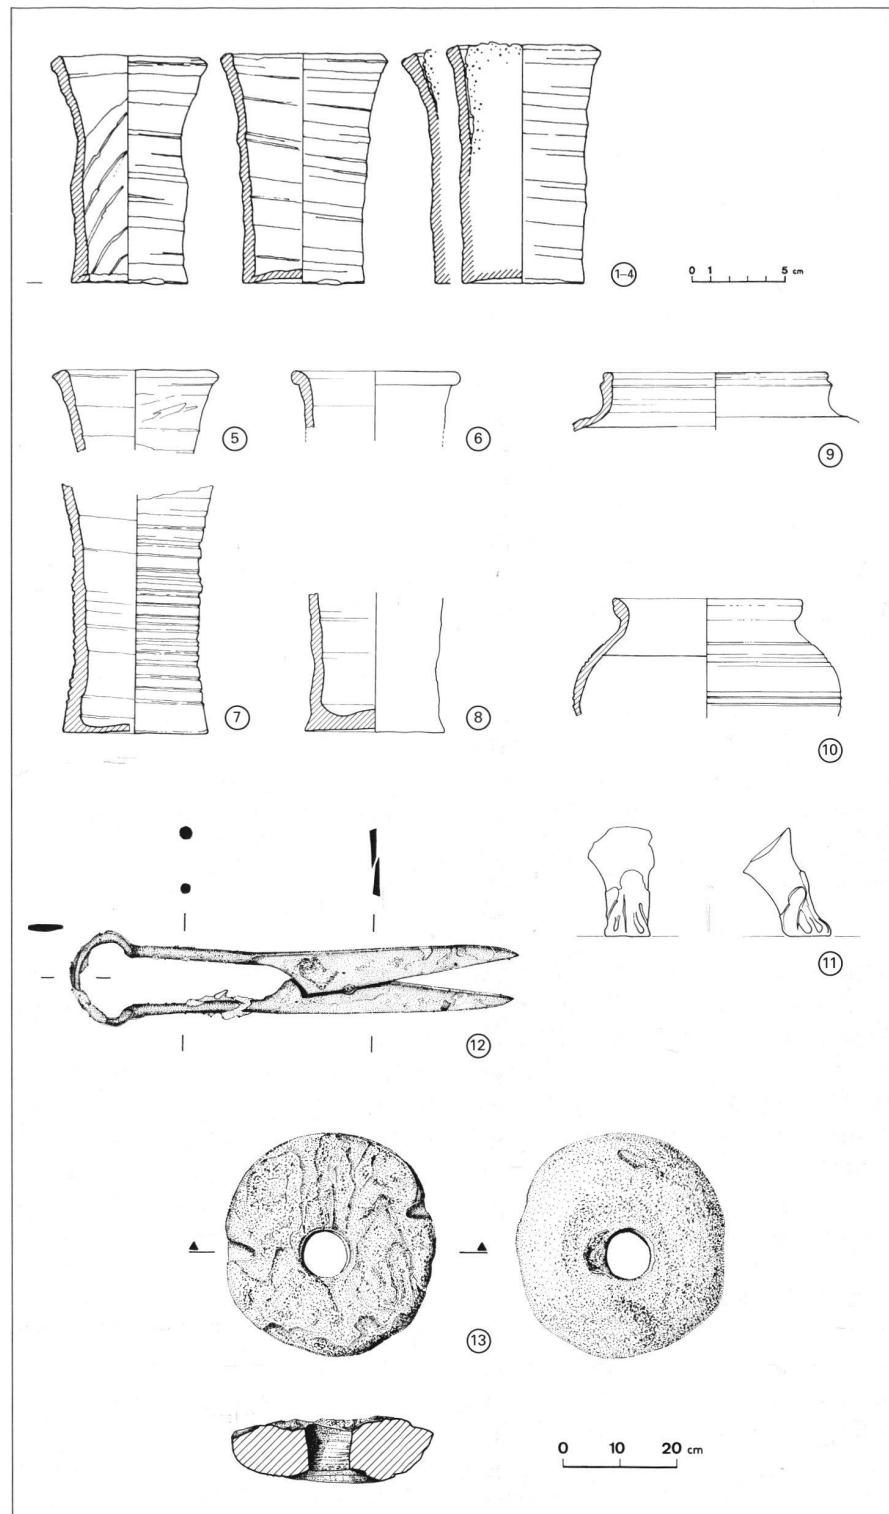
9: Fundtafel. 1–4: Becherkacheln «Grabung» Benz, 5–8: Becherkacheln Grabung 1999, 9–11: Geschirrkeramik, 12: Bügelschere, 13: Läuferstein einer Handmühle.

Wohnturm barg A. Benz einen umfangreichen Komplex von Becherkacheln (Abb. 9.1–4). Es handelt sich um 1730 rot und sehr hart gebrannte Fragmente. Die durchgehend ähnliche Form des Randprofils lässt vermuten, dass die Kacheln von einem einzigen Ofen stammen. Im Vergleich mit den fast vollständig erhaltenen Exemplaren kann aufgrund der Summe der vermessenen Rand- und Bodendurchmesser ein Komplex von mindestens 81 Becherkacheln errechnet werden²³. Die 1964²⁴ und 2000 gefundenen Kachelstücke (Abb. 9.5–6) unterscheiden sich in der Randgestaltung, dürften dennoch aber etwa zeitgleich entstanden sein.

Geschirrkeramik ist selten. Vom Platteaurand stammen ein möglicher Grapenfuss (Abb. 9.11), aus dem Hof etwa 70, zum Teil klein fragmentierte Scherben. Darunter befinden sich das Randstück eines Topfes mit Schulterrillen (Abb. 9.10), ein weiteres mit Binderand (Abb. 9.9) sowie mehrere Fragmente eines sehr dünnwandigen Gefäßes mit Ausguss (Abb. 10.1–4). Das aufwändig verzierte Gefäß besitzt Einstichdekor am inneren Rand, Kerbendekor auf der Randleiste sowie waagrechte Rillen am Hals. Zu diesem Gefäß gehörte vermutlich auch ein bislang einzigartiger, volutenartig geformter Henkel mit einem vom modellierten Grat ausgehenden Ritzdekor. Häufige Funde sind Geschossspitzen mit rhombischem Querschnitt und weidenblattförmigem Blatt²⁵. Hinzu kommen zwei Bügelscheren (Abb. 9.12), Messerklingen, Spitz-eisen, Eiserringe und Nägel sowie der Läuferstein einer Handmühle (Abb. 9.13) und Glasfragmente. Zahlreich sind auch die Tierknochen, die als Speiseabfall anfielen²⁶. Besonders hinzweisen ist auf Abfälle des Bronzegusses, welche im Hof der Kernburg abgelagert wurden. Genaue Untersuchungen müssten zeigen, was hier angefertigt wurde.

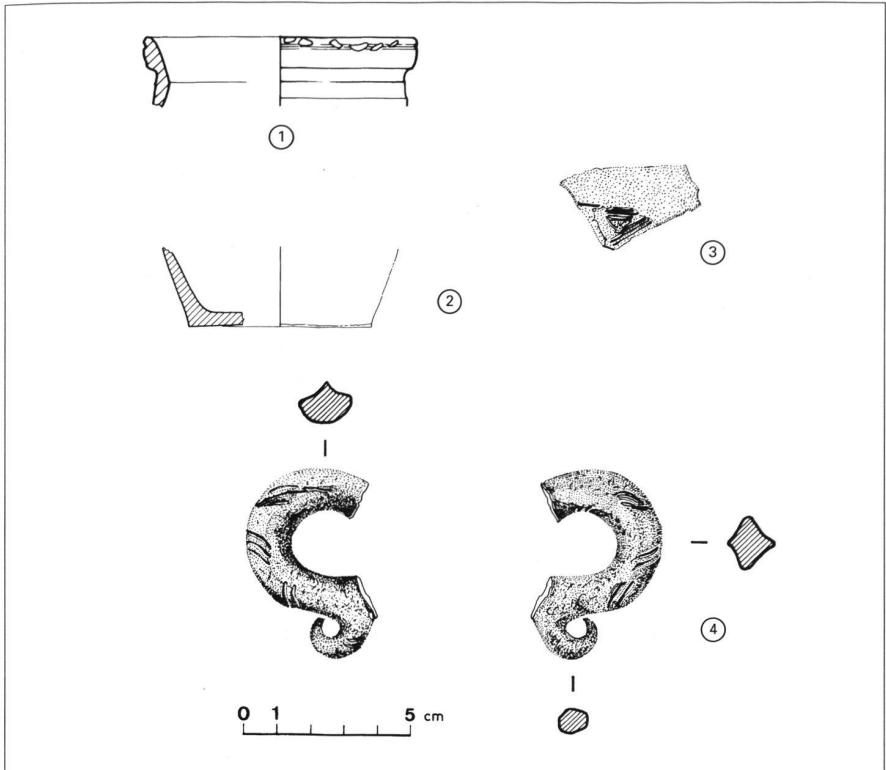
10: Fundtafel. 1–4: Dünnwandiges, bauchiges Gefäß mit Ausguss, Einstichdekor am inneren Rand, Kerbendekor auf der Randleiste sowie waagrechten Rillen am Hals. Zu diesem Gefäß gehörte vermutlich auch das Bodensteinstück (2), das mit Ritzdekor versehene Wandungsstück (3) sowie der volutenartig geformte Henkel mit modelliertem Grat und Ritzdekor (4).
