| <b>Artikel:</b> | Sicherung der Burg Hohenbalken/Balcun At in Müstair/GR |

# Sicherung der Burg Hohenbalken/Balcun At in Müstair/GR

von Peter Boller und Walter Schläpfer

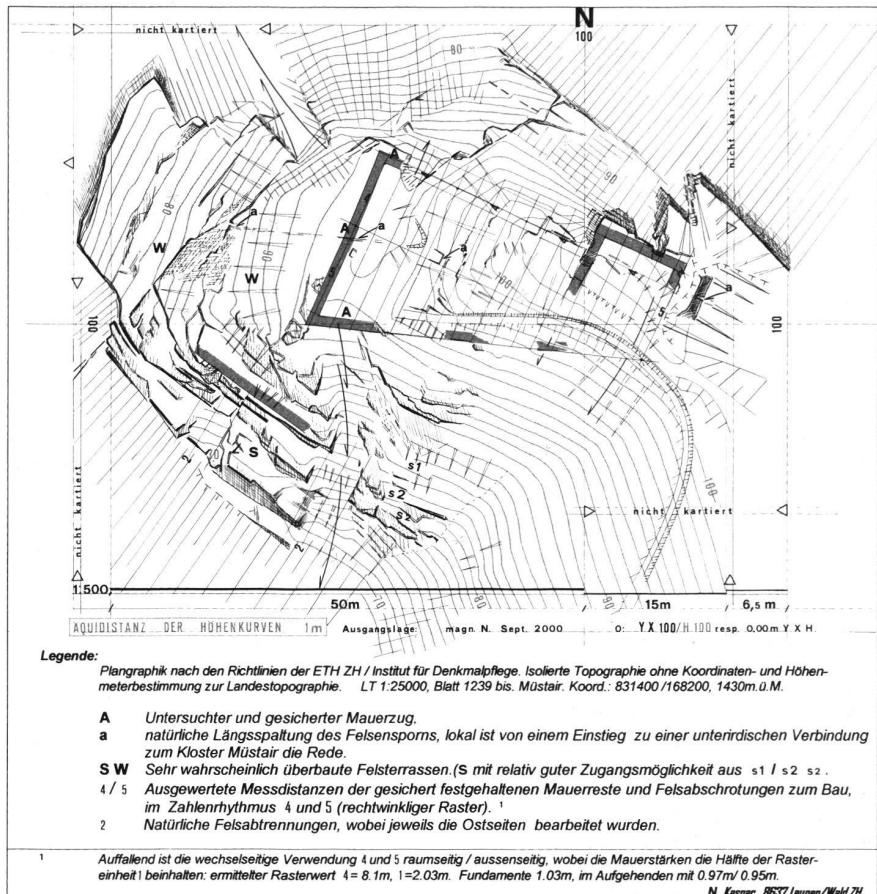
Müstair, Ruina Balcun At/Hohenbalken. Feldaufnahme im Massstab 1:500, Flächentopografie inner 4 Tagen, Vorarbeiten mit Geländebegehung 1 Tag, Umzeichnung zum Reinplan 3 Tage, Auswertung der Feldaufnahme mit den untersuchten archäologischen Bodeneingriffen 2 Tage.

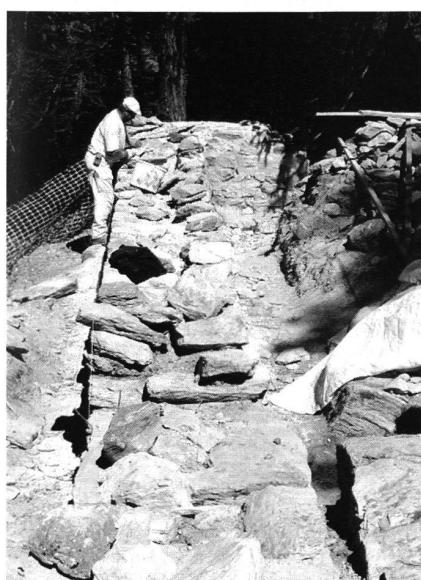
Die Schildmauer wächst.

Anschliessend warfen die Fachkräfte die Mauerfugen in Rasa-pietra-Technik neu aus und mauerten die Krone mindestens eine Steinlage, in den Ecken bis auf die maximale Höhe von 1,5 m hoch, wobei die Grenze zwischen ursprünglichem unterem und ergänztem oberem Mauerwerk durch eine Linie von mit Ziegelschrot eingefärbtem Mörtel deutlich gemacht wurde. Damit der Ruinen-Charakter nicht verfälscht wurde und keine «Gartenmauer» entstand, wurden die Mauerkrone nicht vollschichtig ergänzt, sondern in einer natürlich wirkenden Abtreppung belassen. Ebenso wurde bei der Kronen-Übermauerung grosser Wert darauf gelegt, dass die Struktur und das Fugenbild des unteren Originalmauerwerkes mit teilweise vorhandenem Ährenverband übernommen wurde.

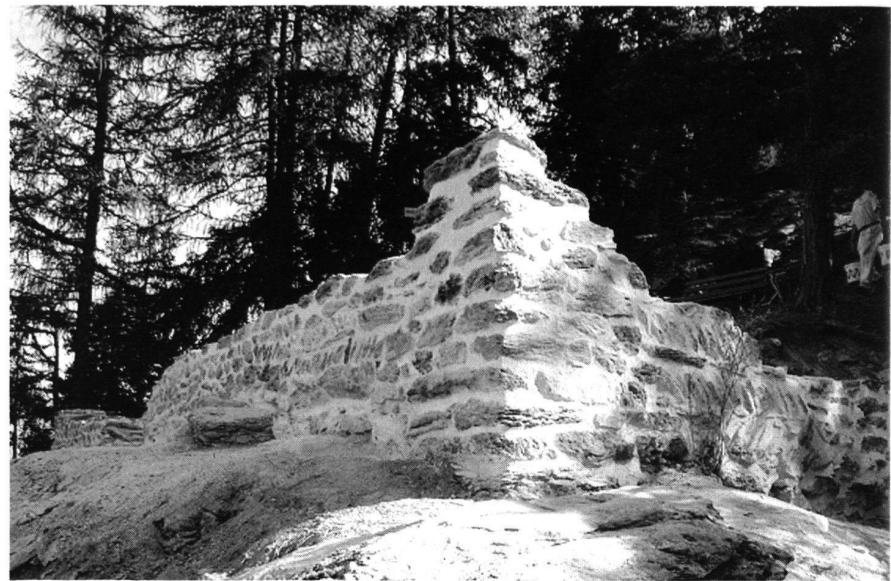
Die Schildmauer von Westen.

Westmauer musste anfänglich von einer starken Humusschicht mit Wurzelwerk auf der Mauerkrone und im beidseitigen Sockelbereich sehr sorgfältig befreit werden. Dann trug man die verstürzten und verschobenen Steinschichten bis auf einigermassen stabiles Mauerwerk so ab, dass die entfernten Bruchsteine wieder in der originalen, situativen Steinlage in neuen Mörtel gesetzt werden konnten und damit die Mauerwerkstruktur kaum verändert wurde. Den stark aufgelösten, völlig mürben originalen Kalkmörtel und humöses Material entfernte man mit ölfreier Druckluft.
