Zeitschrift: Mittelalter : Zeitschrift des Schweizerischen Burgenvereins = Moyen Age : revue de l'Association Suisse Châteaux Forts = Medioevo : rivista dell'Associazione Svizzera dei Castelli = Temp medieval : revista da l'Associaziun Svizra da Chastels

Ein «Badehaus» mit Heizungsanlage auf der Burgruine Schlössel bei Klingenmünster

von Dieter Barz

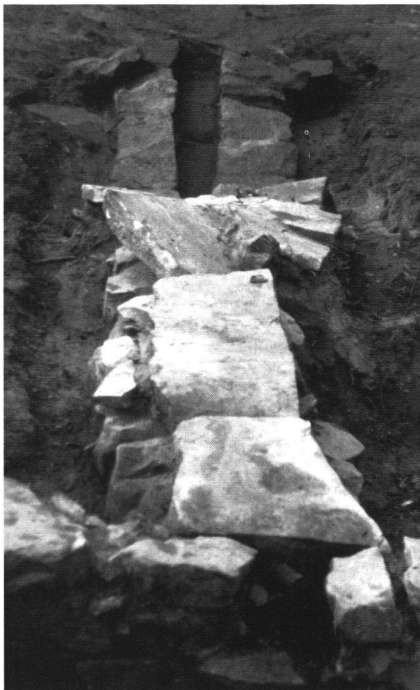
8: Kanal der Heizungsanlage. Sicht von Norden.

Von dem Heissluftraum geht rechtwinklig ein Kanal (Abb. 8) ab. Er verläuft etwa in der Längsachse des Gebäudes und weist eine Länge von 3,7 m auf. Der lichte Querschnitt beträgt etwa 15 × 15 cm. Der Boden und die Seiten sind in Kleinquadern mit Lehm als Bindemittel

ausgeführt. Der obere Abschluss bestand aus Steinplatten mit einer Stärke von rund 6 bis 8 cm und einer Länge bis zu 80 cm. Die Steinplatten im mittleren und südlichen Teil des Kanals wurden von einer grossen Baumwurzel verschoben oder zerdrückt. Insgesamt lässt sich nach den Funden eine Abdeckung des gesamten Kanals rekonstruieren. Eindeutige Hinweise auf eine Öffnung, etwa am Ende des Kanals, fehlen. Ein Teil der Steinplatten aus gelbem Bundsandstein weist auf der Unterseite Verfärbungen aufgrund von Hitzeeinwirkung auf. Rauchspuren konnten auch hier nicht festgestellt werden. Von dem Kanal ragten lediglich die Steinplatten aus dem Boden hervor.
