Artikel: Ein "Badehaus" mit Heizungsanlage auf der Burgruine Schlössel bei

Ein «Badehaus» mit Heizungsanlage auf der Burgruine Schlössel bei Klingenmünster

von Dieter Barz

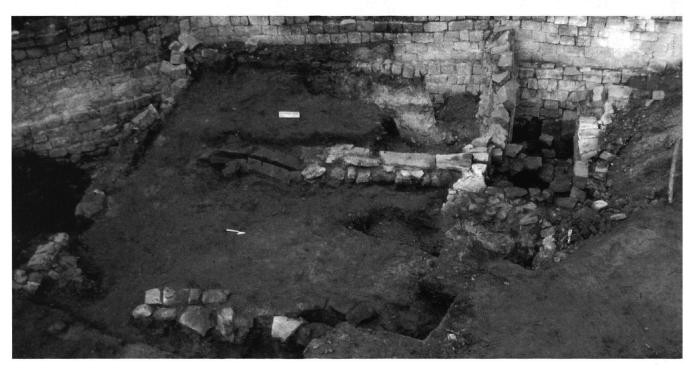
3: Bau i «Badehaus» mit Heizungsanlage. Sicht von Osten.

Im südlichen «Wirtschaftshof» haben sich Reste eines freistehenden Gebäudes (Abb. 2 und 3) mit Aussenmassen von etwa 8 x 6,5 m erhalten. Lediglich die Nordwand war gestört. Als Fundament für das Gebäude dienten trocken gesetzte Steine. In unmittelbarer Umgebung wurden Überreste von ockerfarbenem Lehm gefunden. Im Untergrund des Gebäudes konnte auf grosser Fläche eine Konzentration von Lehmpartikeln in der aufplanierten Sandschicht festgestellt werden. Diese Befunde legen nahe, dass wir mit grosser Wahrscheinlichkeit von einer Schwellbalkenkonstruktion mit Fachwerk ausgehen können. In der Südwestecke des Gebäudes haben sich die Reste eines ca. 1,20 m breiten Kamins erhalten. Das nördliche Seitengewände hat sich vollständig im Versturz erhalten und weist eine Höhe von 1,10 m auf. Vom südlichen Ge-

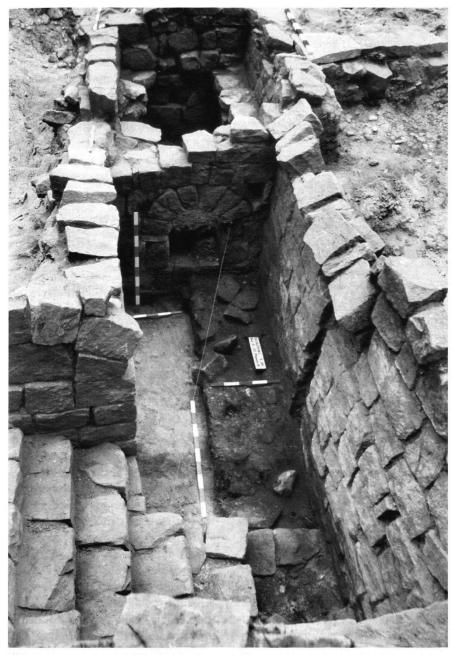
4: Heizungsanlage mit Treppe. Sicht von Westen.

Das Kernstück des Gebäudes bildet jedoch eine aufwendige Heizungsanlage (Abb. 4 und 9), die weitgehend unter dem Laufhorizont des Gebäudes liegt. Diese Anlage wurde durch eine Steintreppe zwischen dem Gebäude und der Ringmauer erschlossen. Als Bindemittel für die Treppe und die gesamte Heizungsanlage diente nicht Mörtel, sondern Lehm, der in den Fugen eine braune bis rotbraune Farbe besitzt, die wohl auf eine starke Hitzeeinwirkung zurückgeführt werden kann. Die Rückseiten der einschaligen Mauern waren gegenüber dem Untergrund mit Lehm abgedichtet, der hier einen orangen Farbton aufweist.

Der Arbeitsraum besass ein Tonnengewölbe und war nach aussen mit einer Tür verschlossen. Die Schwelle des Türrahmens zeichnete sich schön im gelben Sand ab. Aufgrund des Einschnitts in der Treppe können wir hier wohl von einer zweiflügligen Tür ausgehen, die nach aussen geöffnet wurde. Die Höhe des Arbeitsraumes im Scheitel des Tonnengewölbes kann mit 1,80 m rekonstruiert werden. Der obere Abschluss des Gewölbes dürfte etwa 40 cm in den Raum darüber geragt haben.
