Artikel: Holzpfähle in der Thur bei Andelfingen : Zeugen einer langen Brückengeschichte

Autor: Bader, Christian

Holzpfähle in der Thur bei Andelfingen – Zeugen einer langen Brückengeschichte

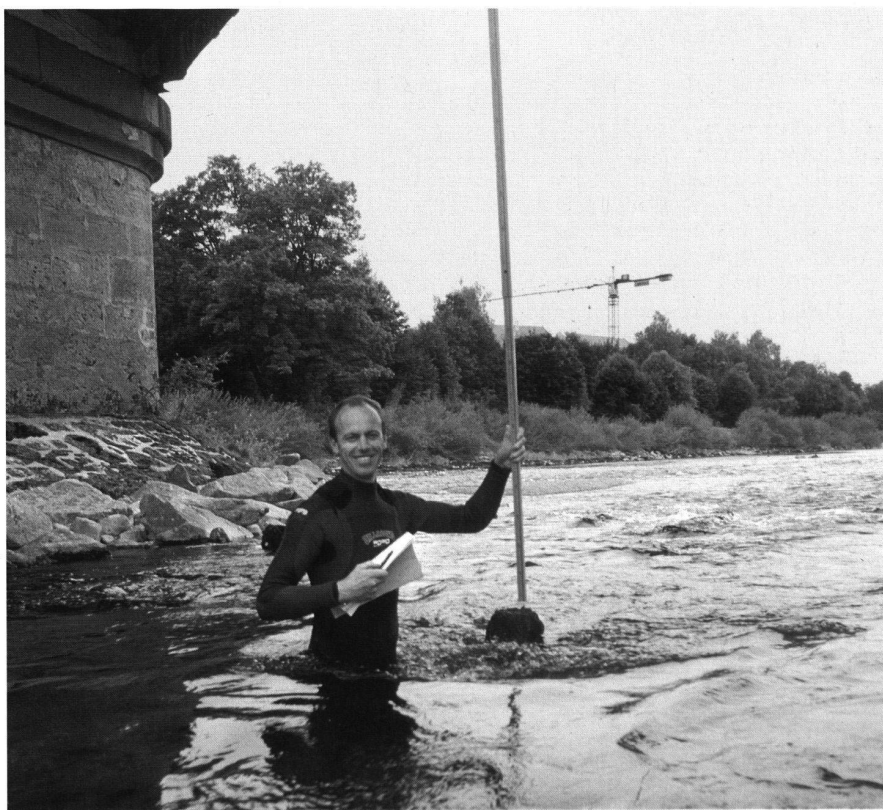
2: Kartierung der alten Brückenjoche. Selbst an einem warmen Sommertag war ein längeres Arbeiten im Wasser nur im Neoprenanzug möglich.

zum Vorschein kommen würden. Um von möglichst tiefen Wasserständen zu profitieren, wurden die Arbeiten jeweils im Winterhalbjahr durchgeführt. Die erste Kampagne von Oktober bis November 2000 galt der Kleinandelfinger Thurseite, im Januar und Februar 2002 wurden die Pfähle auf der Andelfinger Seite geborgen. Als Planungs- und Arbeitsgrundlage waren im Spätsommer 2000 bereits die aus dem Wasser ragenden sowie die unter der Wasseroberfläche erasteten Pfähle eingemessen und kartiert worden (Abb. 2 und 3).

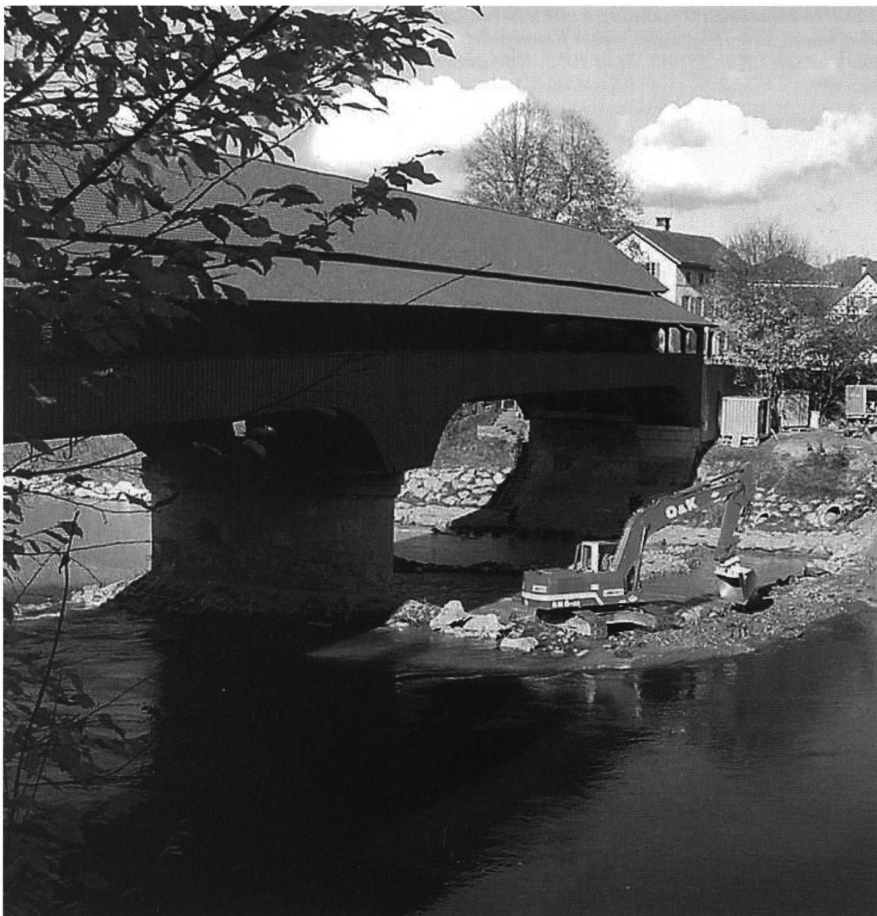
4: Ein Kieswall vom Kleinandelfinger Ufer bis zum Mittelpfeiler der bestehenden Brücke leitet die Hauptwassermenge von der Untersuchungsfläche weg.

Um einigermassen trockenen Fußes arbeiten zu können, wurde jeweils die Hauptmenge des Wassers mittels eines Kiesdamms zwischen dem Ufer und dem Mittelpfeiler der bestehenden Brücke von der Untersuchungsfläche abgeleitet (Abb. 4). Für die Untersuchung der Pfähle wurde ein weiterer Wall um

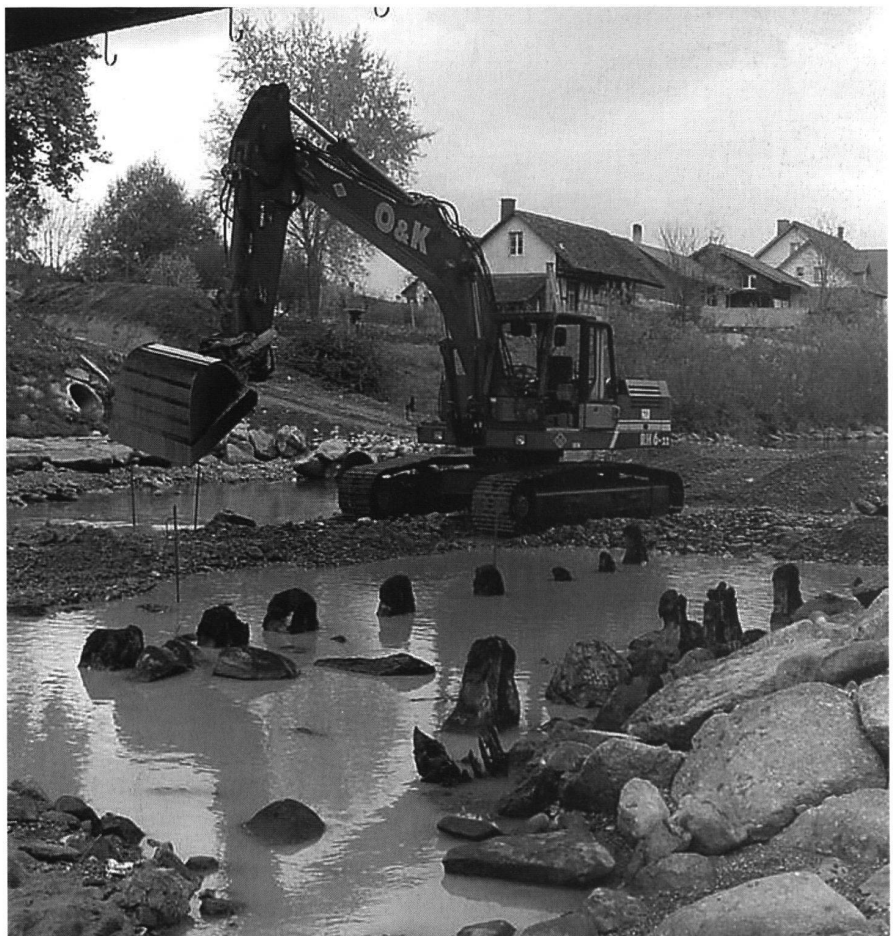
5: Unterhalb des Hauptwalls im Bereich der Joche 5, 6 und 7 abgetrennte, aber noch nicht ausgepumpte Wanne.

die betreffenden Hölzer angeschüttet und die so entstandene Wanne leer gepumpt⁴ (Abb. 5 und 6). Es konnte aber auch geschehen, dass nach einem regnerischen Wochenende die Untersuchungsfläche überflutet war und für die Fortführung der Arbeiten auf ein Absinken des Thurspiegels gewartet werden musste (Abb. 7).

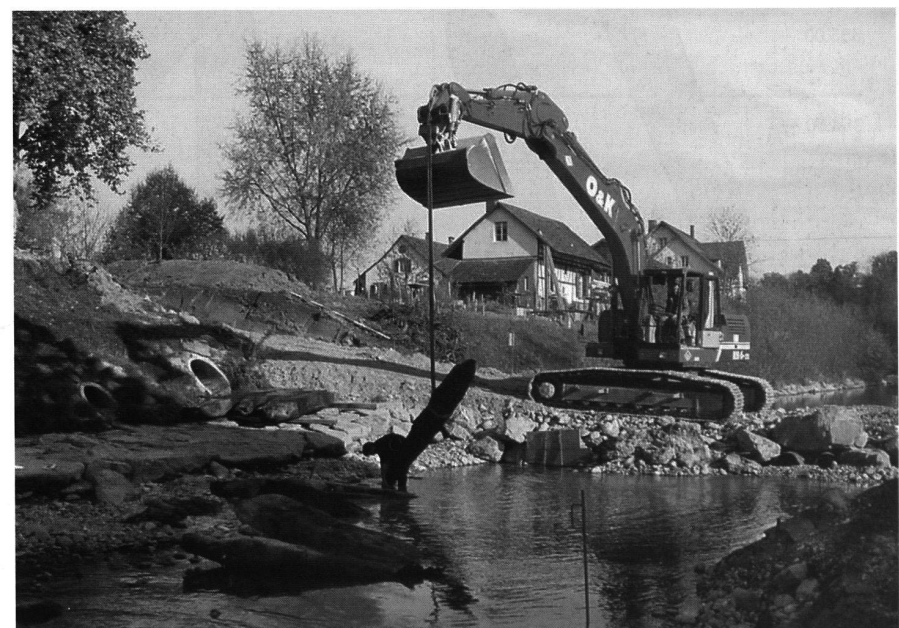
11: Die teilweise bis zu 3 m in den Flussgrund getriebenen Pfähle mussten mit dem Bagger aus dem Boden gezogen werden.

Bei den Untersuchungsarbeiten von 1998, 2000 und 2002 konnten insgesamt 94 in den Flussgrund gerammte Pfähle geborgen werden (Abb. 11). Im Werkhof der Kantonsarchäologie wurde jeder einzelne Pfahl gezeichnet und fotografiert. Anschliessend erfolgte die Probenentnahme zur dendrochronologischen Datierung der Hölzer.⁵ Da sich im Laufe der Arbeiten gezeigt hatte, dass Joch 2 unmittelbar am Kleinandelfinger Ufer von den Wasserbauarbeiten nicht tan-

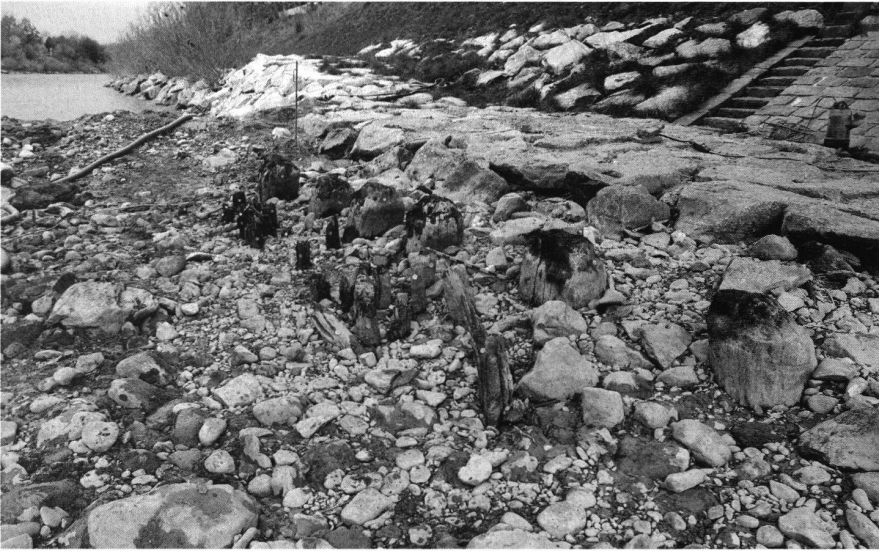
12: Eichenspältilinge, die 1545 zum Schutz vor Erosion im Uferbereich eingeschlagen wurden.

Entlang dem Joch 2 waren an der dem Fluss zugewandten Seite 32 Eichenspältlinge in den Boden getrieben worden. Sie datieren von 1545 und dienten wohl zur Sicherung des Uferbereichs vor Erosion (Abb. 12).

1545 wurden am Kleinandelfinger Flussufer bei Joch 2 Eichenspältlinge zum Schutz vor Erosion in den Boden getrieben. 32 dieser rund 80–100 cm langen Hölzer konnten geborgen werden (Abb. 12). Von 1549 datiert der Eichenpfahl P152, der als Reparatur bei Joch 12 ange-

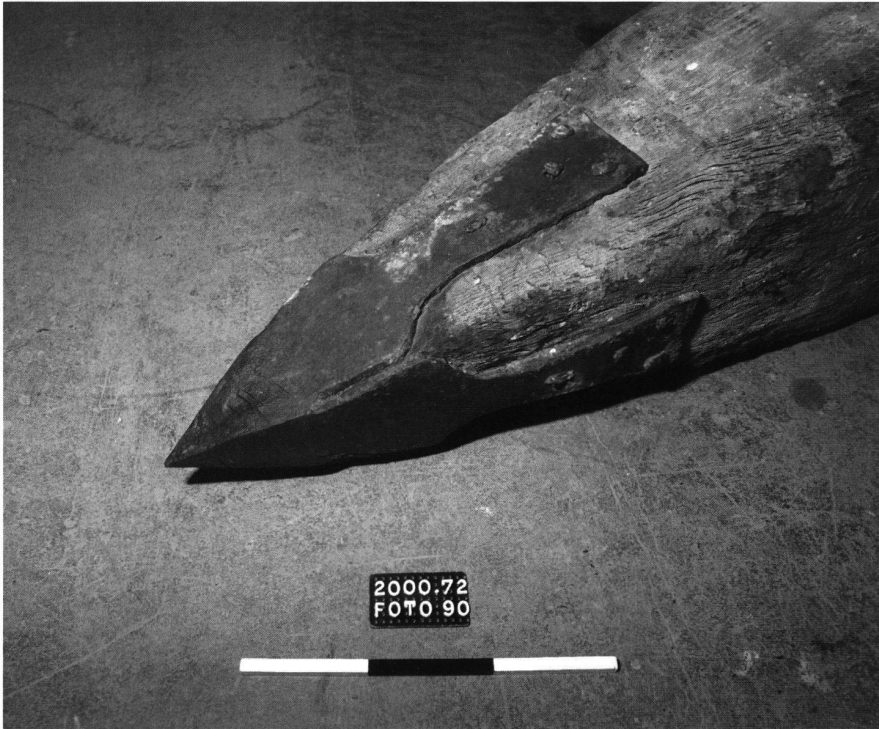
19: Pfahlschuh von Pfahl P40 aus Joch 5 von 1507.

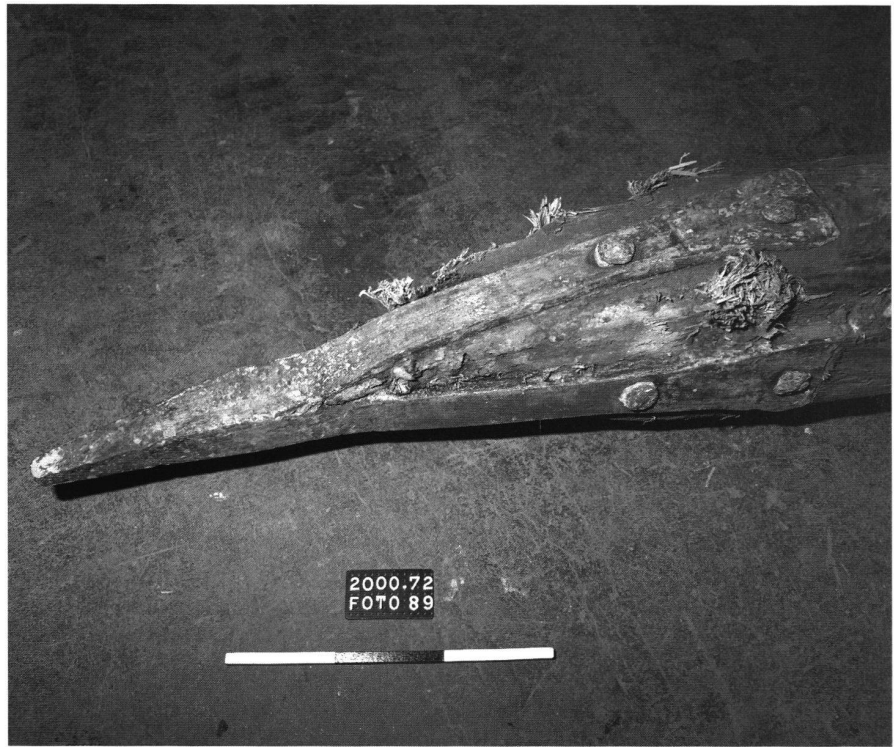
24: Pfahlschuh von Pfahl P222 der Arbeitsplattform von 1874.

Spitzen mit eisernen Pfahlschuhen beschlagen. Die Fichtenpfähle standen paarweise in Flussrichtung, mit einem Abstand von rund 5 m. Das Sprungmass von Pfahlpaar zu Pfahlpaar betrug ebenfalls etwa 5 m (Abb. 24 und 25).
