Artikel: Die alte Thurbrücke von Bischofszell : ein teures Stück Architektur

Die alte Thurbrücke von Bischofszell – ein teures Stück Architektur

von Hansjörg Brem, Daniel Steiner und Monika Zutter

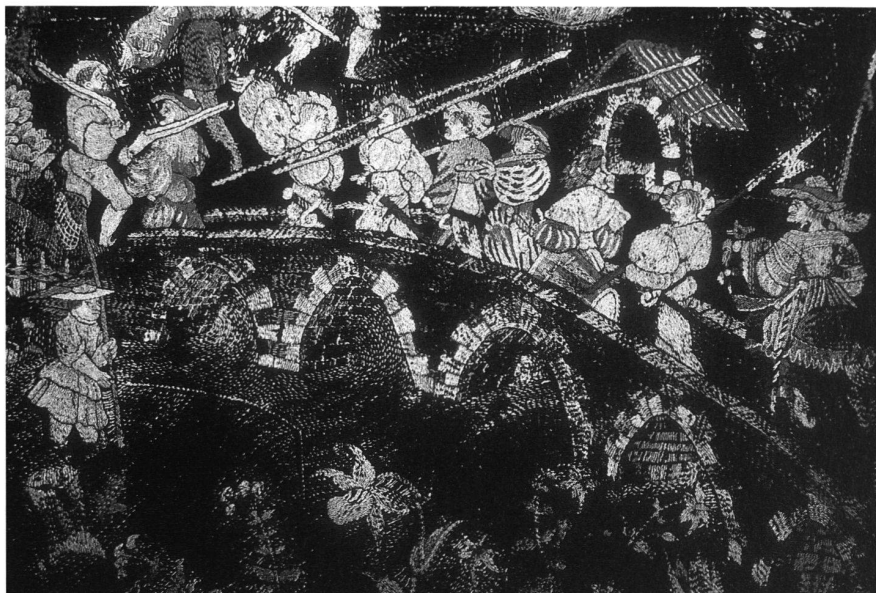
Der um 1500 entstandene Bischofszeller Bildteppich (Ausschnitt). Thurbrücke von Süden mit polychromer Bogenfassung, Historisches Museum Basel, Aufn. M. Babey.

Die Ummauerung der Pfeiler mit Wellenbrechern erfolgte im 16./17. Jahrhundert, denn auf dem Bischofszeller Teppich, der um 1500 entstand, sind keine erkennbar,

allerdings uneinheitlich und zum Teil zweifelhaft. Die farblich hervorgehobenen Quader an den Brückenbogen könnten auf verschiedenfarbige Fassungen zurückgehen. Diese Technik – farbige Fassung von (skulptierter) Sandsteinarchitektur – ist am 1507 errichteten Bürgerheim von Bischofszell nachgewiesen. Während Farbreste an der Brücke keine überliefert sind, sind dagegen Blindfugen zu beobachten, die auf eine mögliche Vortäuschung eines Bogens aus Läufern und Bindern hinweisen. Wenn die ursprüngliche Bauweise der Brücke tatsächlich in Sandstein war, müsste die massive

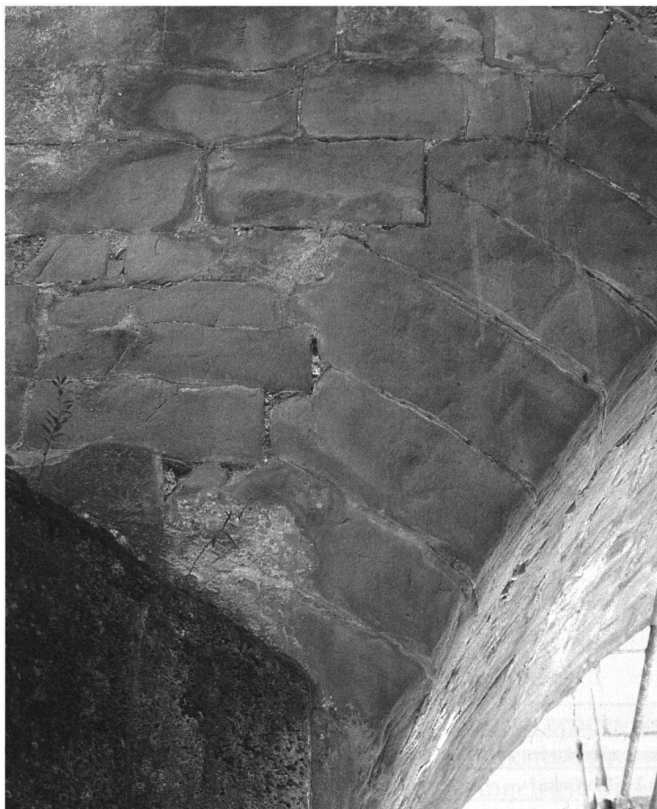
Über 500-jährige Originalsubstanz: engfugig verzahnte Appenzeller Sandsteinblöcke an der Nordseite von Bogen 6. Aufn. AATG.

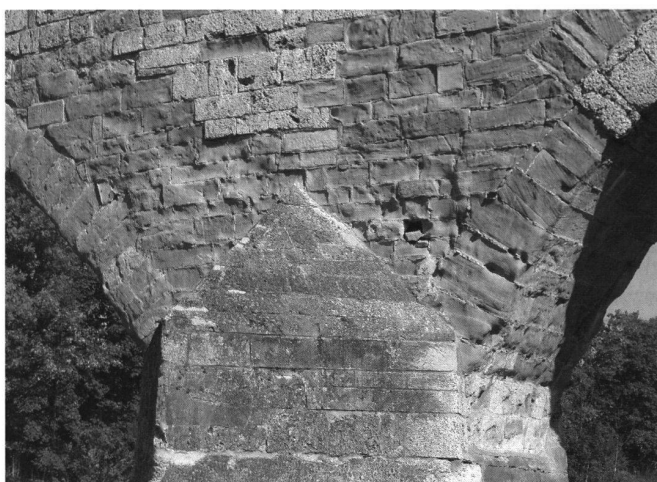
Buntes Mauerbild: Südseite zwischen Bogen 4 und 5. Strömungsabweiser aus grauem Sandstein; Originalsubstanz aus stark abgewittertem Appenzeller Sandstein; ältere Reparaturen aus Rorschacher Sandstein und Tuff. Aufn. AATG.

An der alten Thurbrücke sind neben Tuffstein mindestens zwei verschiedene Sandsteinarten zu erkennen. Einerseits der blau-grünliche Rorschacher Sandstein, der auch in Quellen zur Brücke aus dem 18. Jahrhundert erwähnt wird, andererseits der grau-gelbliche Appenzeller Sandstein. Es fällt schwer, die verschiedenen Materialien bestimmten Bauphasen zuzuweisen. Beide Steinsorten wurden im mittelalterlichen Bischofszell an Bauten verwendet. So wurden Fenstergewände aus Tuff im frühen
