Die Sanierung der Ruine Neuburg bei Mammern in den Jahren 2001–2003

von Hansjörg Brem, Felicitas Meile, Christoph Schenkel und Matthias Schnyder

Das Sanierungsprojekt

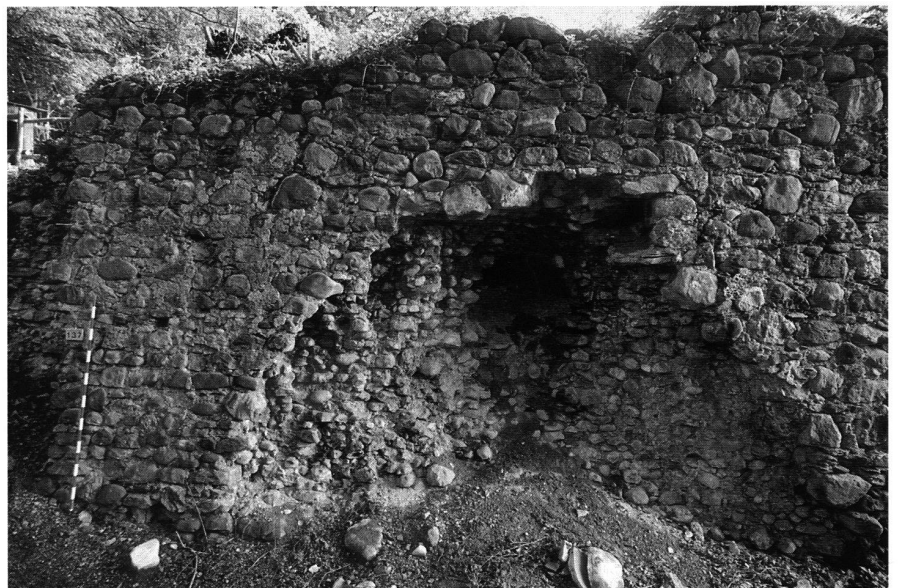
7: *Steter Tropfen ... Ausbruch an der Terrassenmauer M24.*

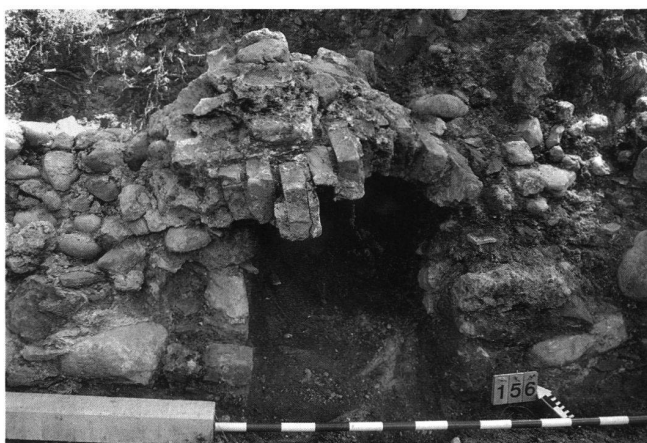
12: Wasserdurchlass in Mauer M10 vor Restaurierung.

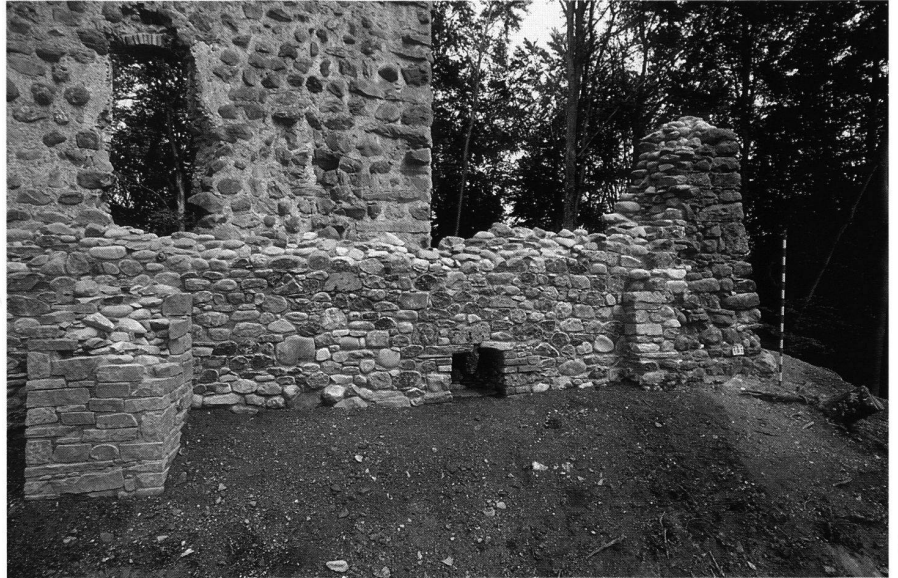
15: Äusserer Mauerring M10, Südteil, nach der Restaurierung.

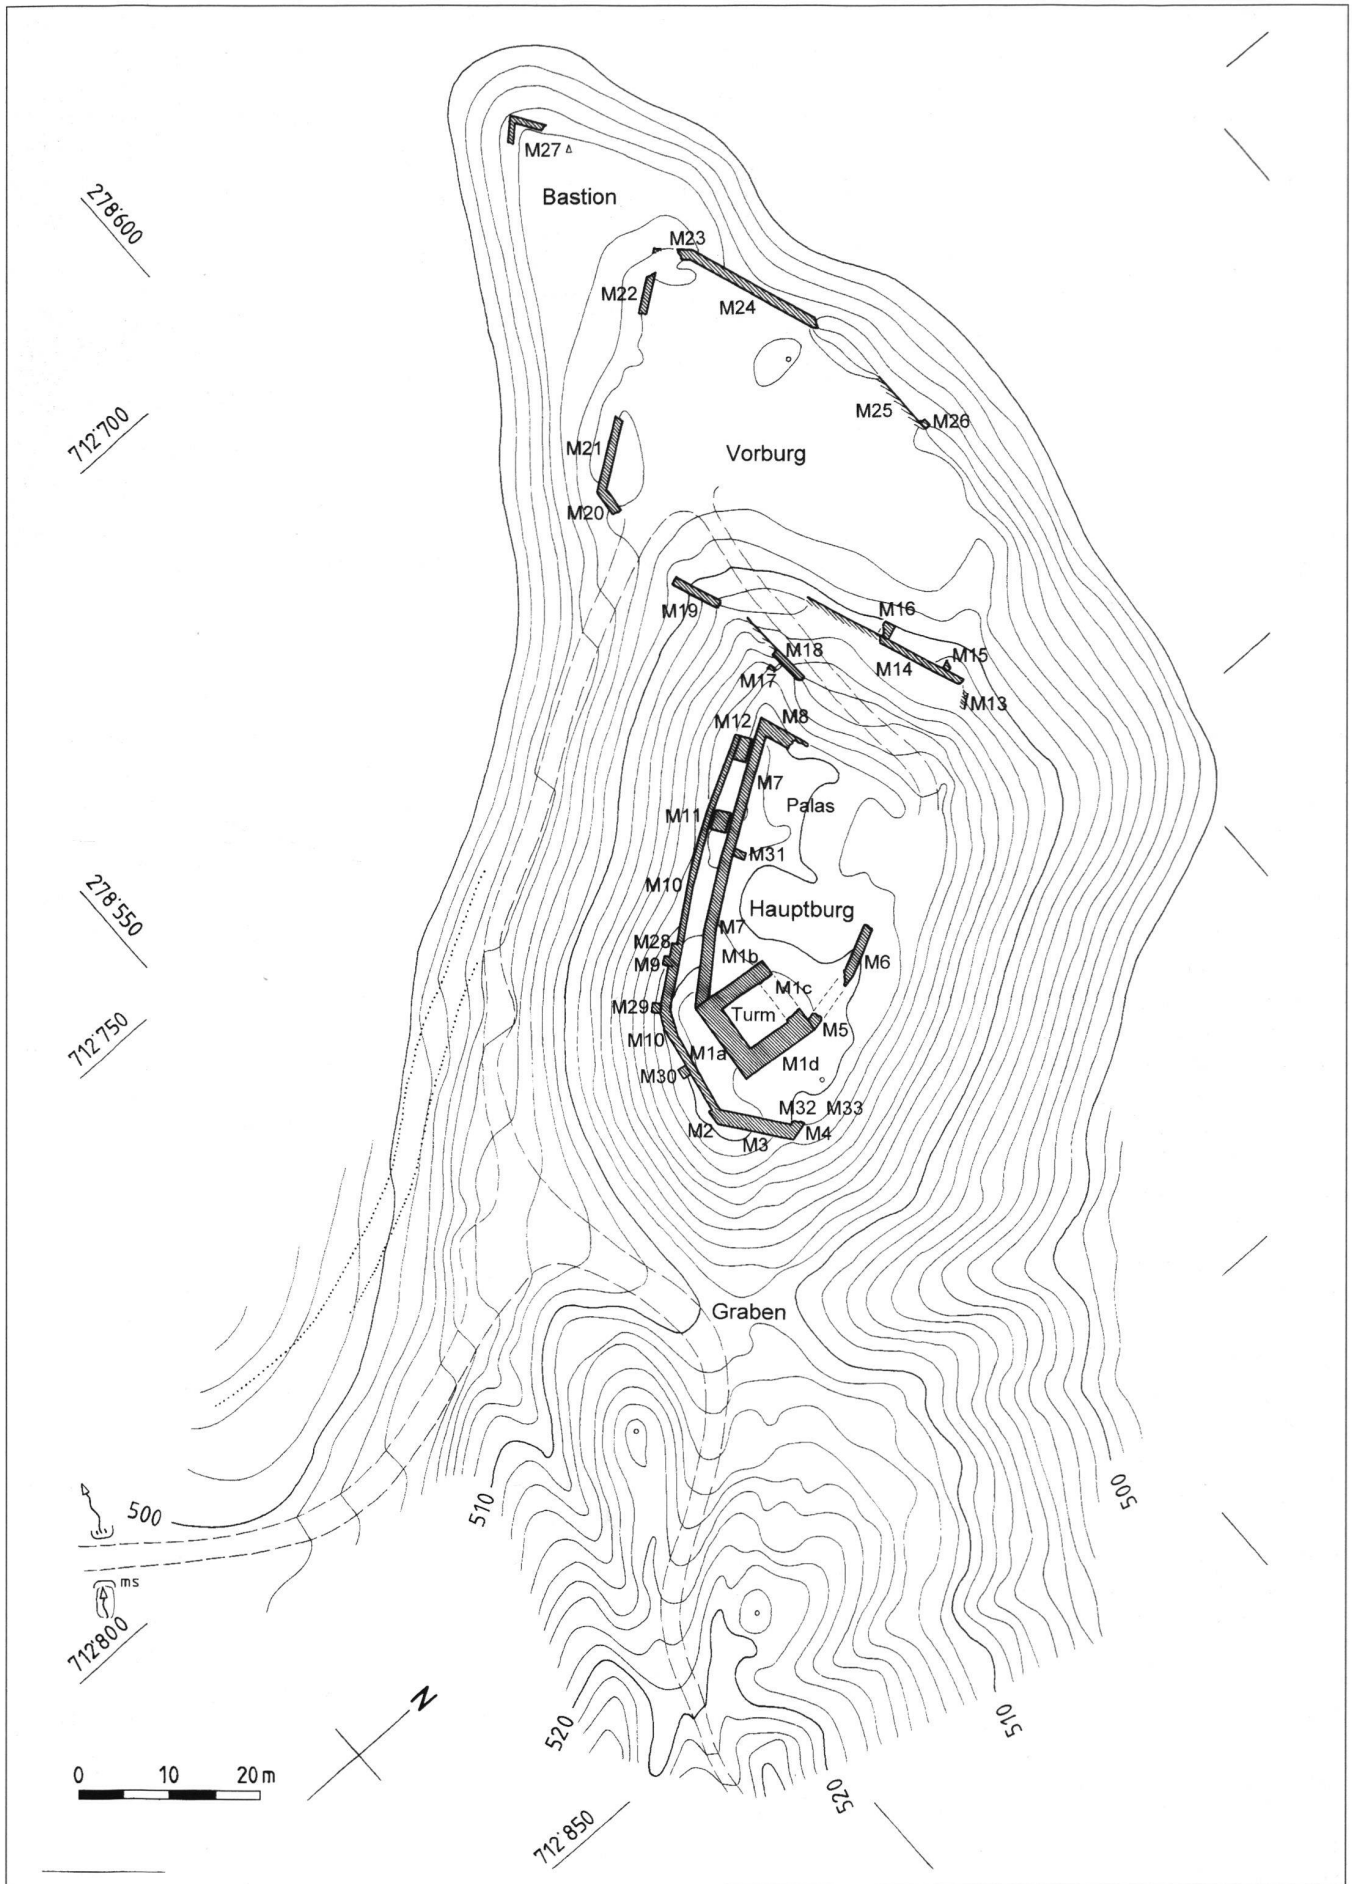
16: Übersichtsplan der Anlage.

alle Mauerabschnitte der Anlage grossmassstäblich zu erfassen, damit der Zustand der Anlage vor den doch starken Eingriffen festgehalten war. Nur an den oberen Partien des Bergfrieds war dies aus Sicherheitsgründen nicht überall möglich. Bereits 1982 war die Ruine durch J. Obrecht und M. Schnyder kartografisch erfasst worden. Sie erstellten einen Höhenkurvenplan über die ganze Ruine und deren Umgelände mit einer Äquidistanz von einem Meter. Dabei wurden auch alle erkennbaren Mauern im Grundriss erfasst und fortlaufend mit einer M-Nummer versehen. Diese Nummerierung wurde bei der Restaurierung übernommen und für die neu entdeckten Mauerzüge fortgesetzt (Abb. 16).

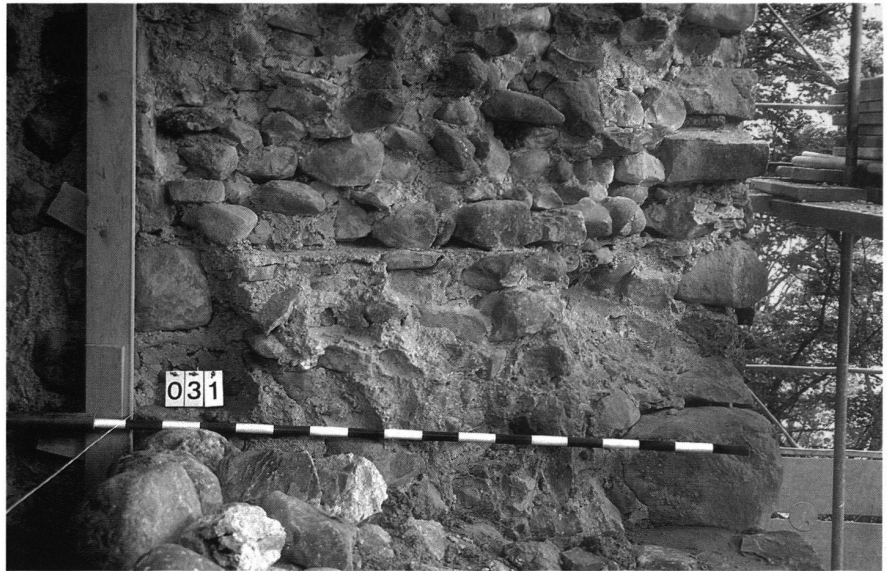
Das Mauerwerk des in seinem Grundriss nahezu quadratischen Turmes stammt bis unter die Zinne bzw. die Wehrplattform aus der Erbauungszeit, allerdings wurde der Turm wiederholt umgebaut und gegen Norden hin massiv durchbrochen.²³ Eine auf allen Seiten beobachtete horizontale Baufuge in etwa 10 m Höhe weist nicht etwa auf einen Abbruch und einen Wiederaufbau der oberen Partien hin, sondern auf einen Bauunterbruch. Vermutlich wurden die Bauarbeiten für eine etwas längere Periode eingestellt, und man schützte die Mauerkrone durch einen Mörtelglatzstrich vor Witterungseinflüssen (Abb. 22).

22: Mörtelfuge im Bergfried. Westwand.

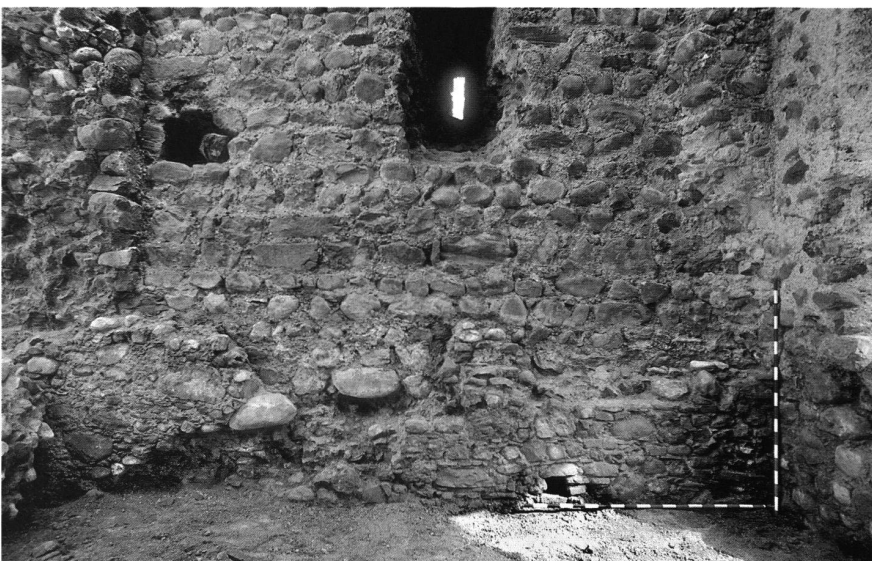
26: Bergfried, Ostwand, Innenseite mit Gewölbeansatz und Schartenfenster.

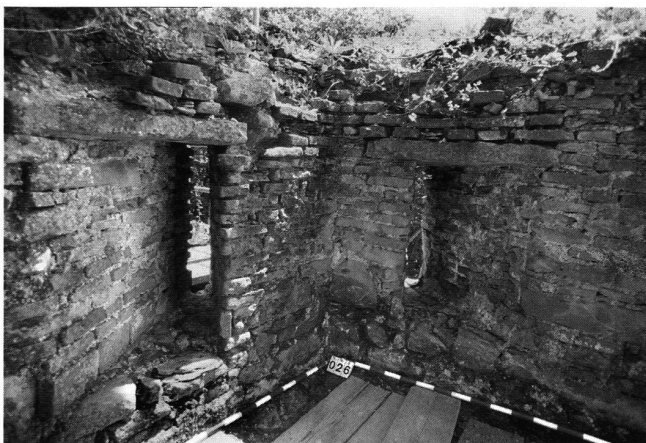
29: Schiessscharten in der Südwestecke der Zinnen.

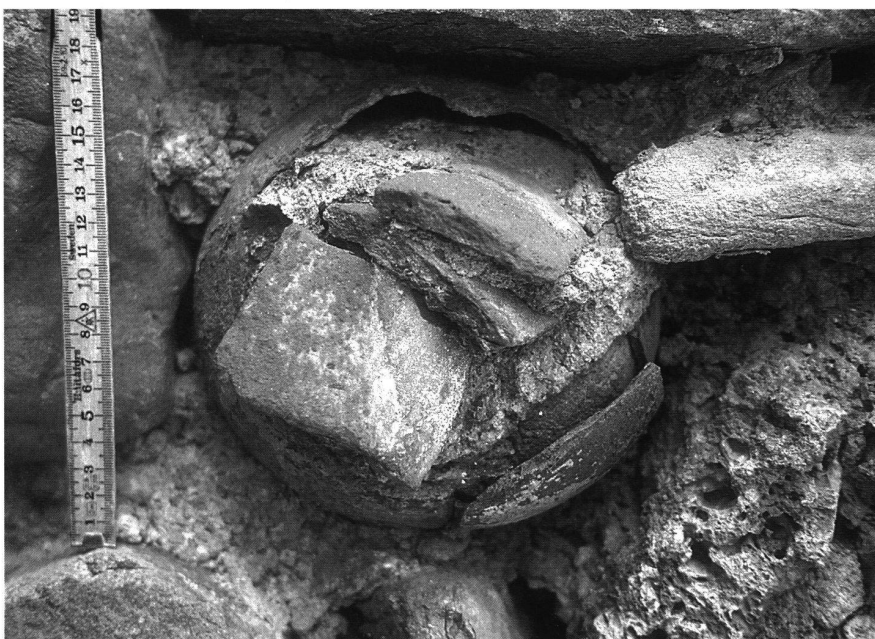
32: Bergfried, Westwand M1b innen mit vermauertem Topf.

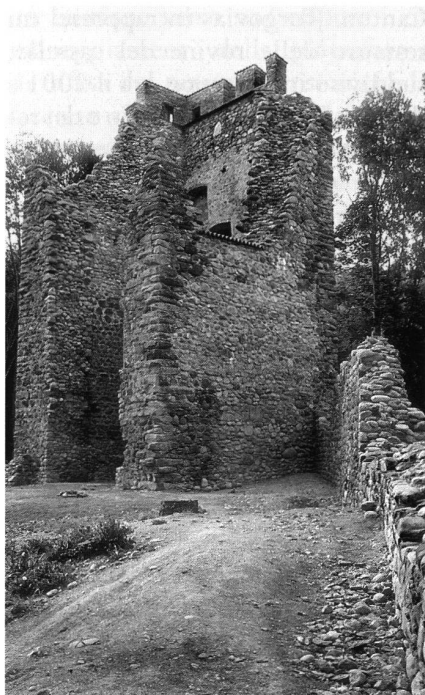
39: Bergfried nach der Restaurierung.
