Die Sanierung der Ruine Neuburg bei Mammern in den Jahren 2001–2003

von Hansjörg Brem, Felicitas Meile, Christoph Schenkel und Matthias Schnyder

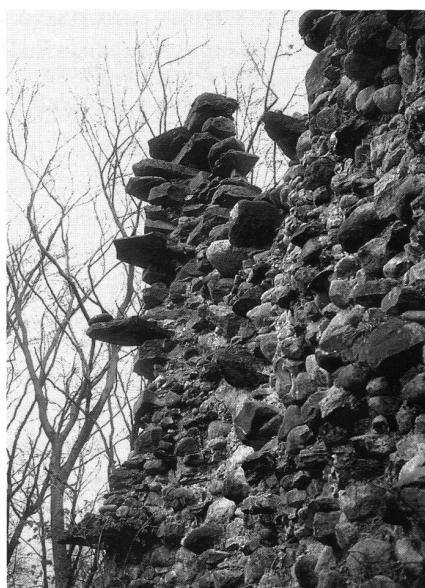
6: Eine Gerüllhalde – Innenseite der Ostwand des Bergfrieds, April 2001.

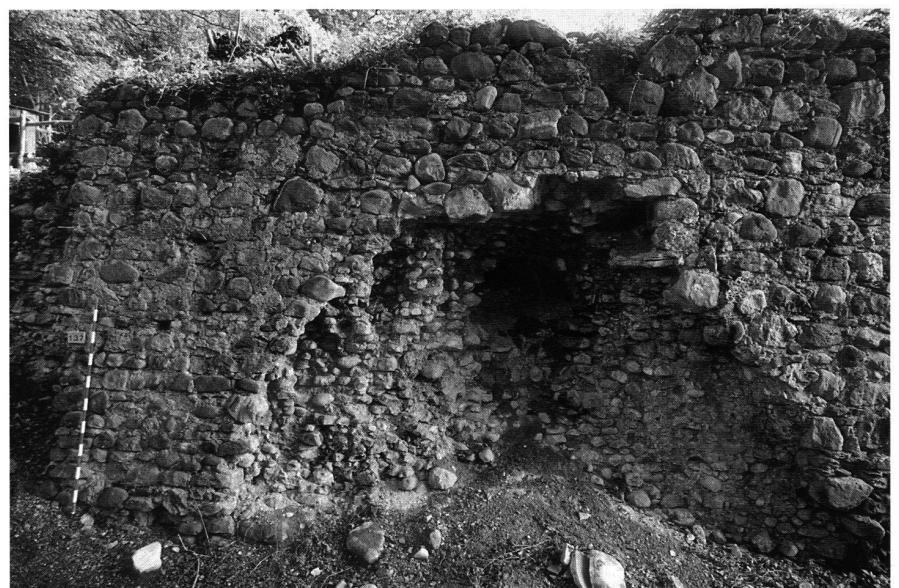
7: Steter Tropfen ... Ausbruch an der Terrassenmauer M24.

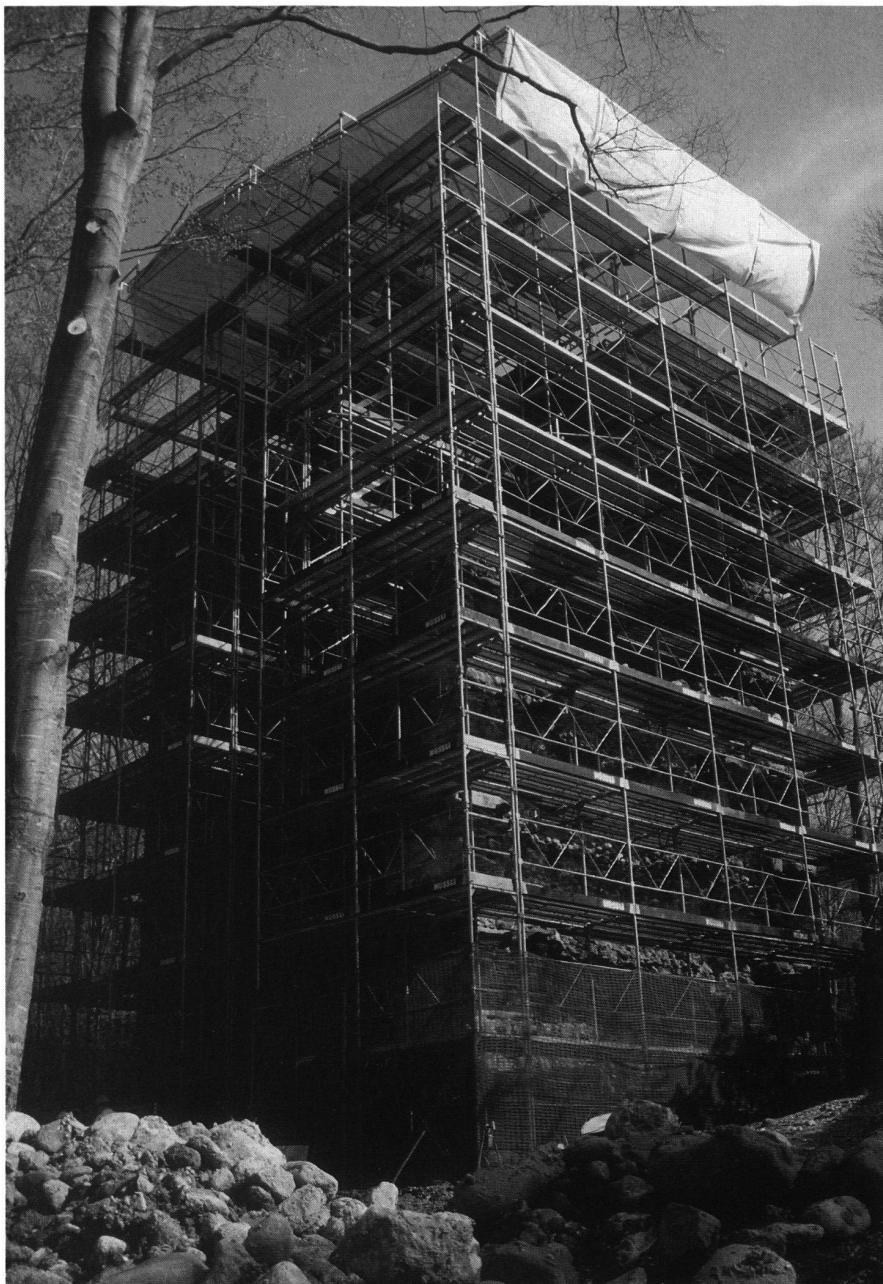
8: Eingerüsteter Bergfried, Mai 2001.

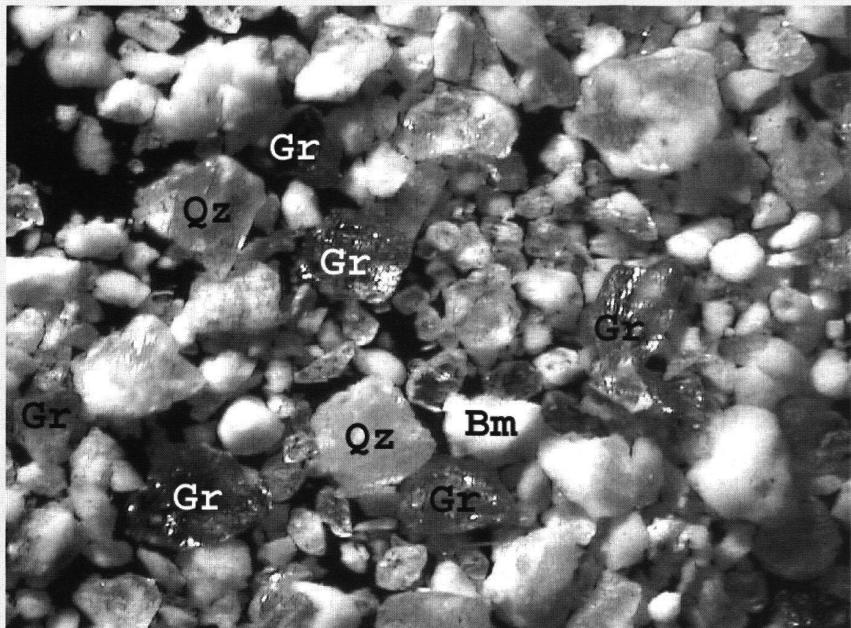
Rückstand des Wasserglasmörtels nach Auflösung in verdünnter Salzsäure unter der Binokularlupe, Bildbreite ca. 3 mm. Neben den farblosen transparenten (glasartigen) bis milchig trüben Körnern von Quarz (Qz) fallen rosa Körner von Granat (Gr) auf. Die weißen Partikel und das an den Quarzkörnern anhaftende weiße Material sind das Wasserglas-Bindemittel (Bm).

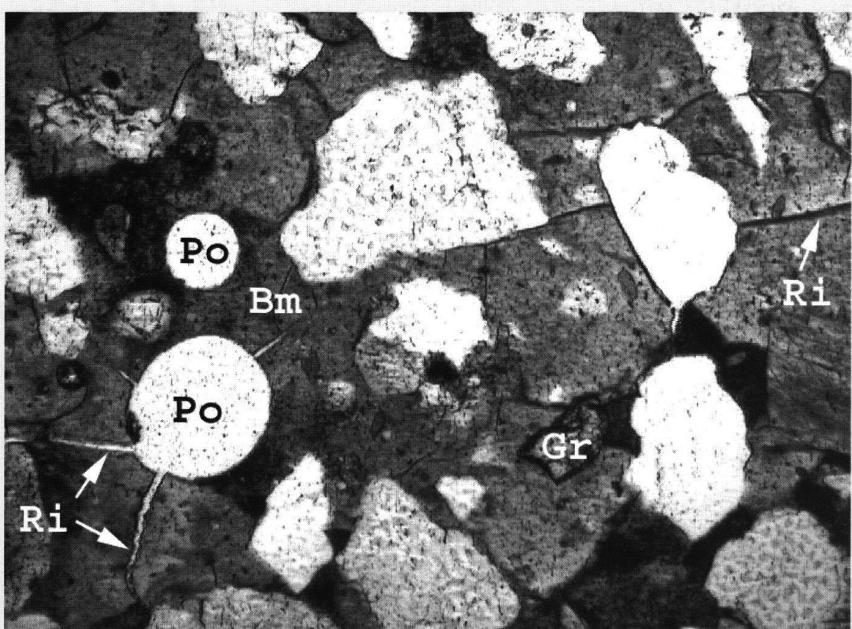
Wasserglasmörtel im Dünnschliff unter dem Mikroskop, im einfach polarisierten Durchlicht, Bildbreite ca. 2 mm. Im Bild sind die kugeligen Poren (Po) und Risse (Ri) im Wasserglas-Bindemittel (Bm) sowie ein Granatkorn (Gr) als Zuschlag sichtbar.

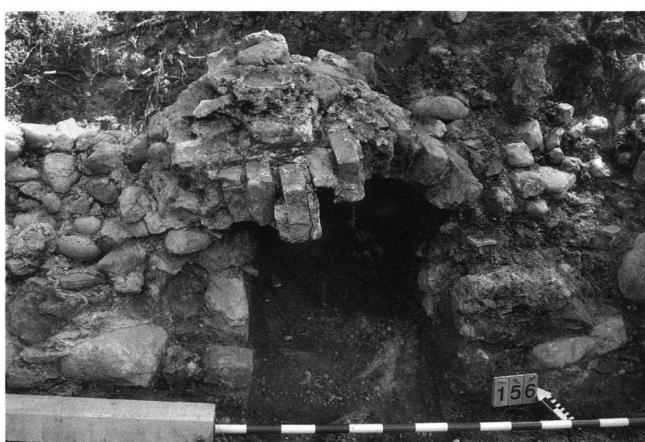
12: Wasserdurchlass in Mauer M10 vor Restaurierung.

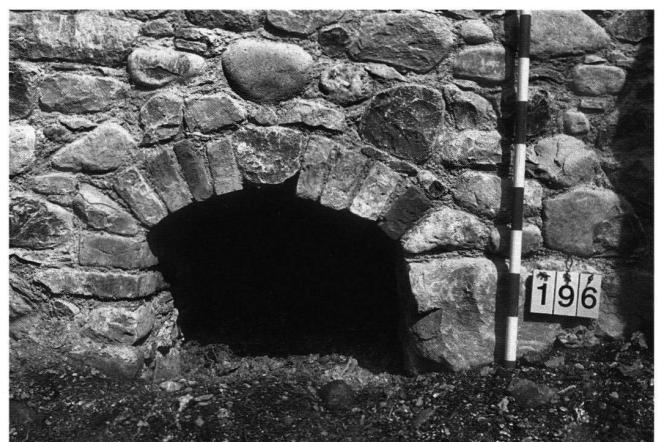
13: Wasserdurchlass in Mauer M10 nach Restaurierung.

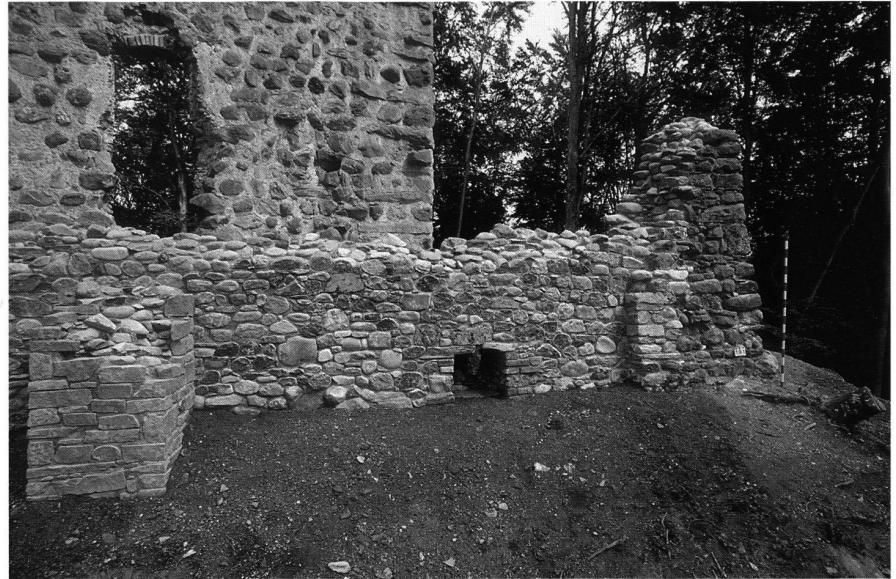
15: Äusserer Mauerring M10, Südteil, nach der Restaurierung.

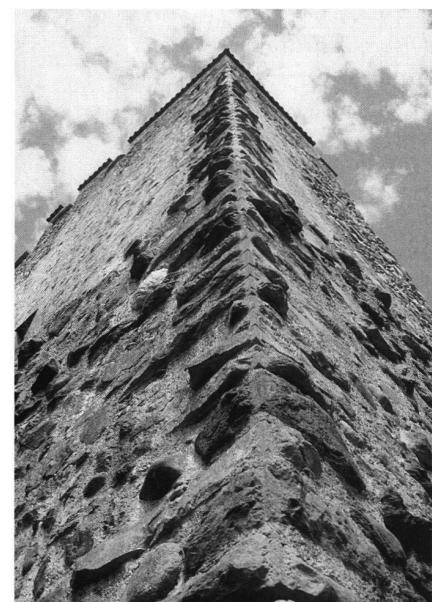
20: Kantschlag Bergfried, Südostecke.

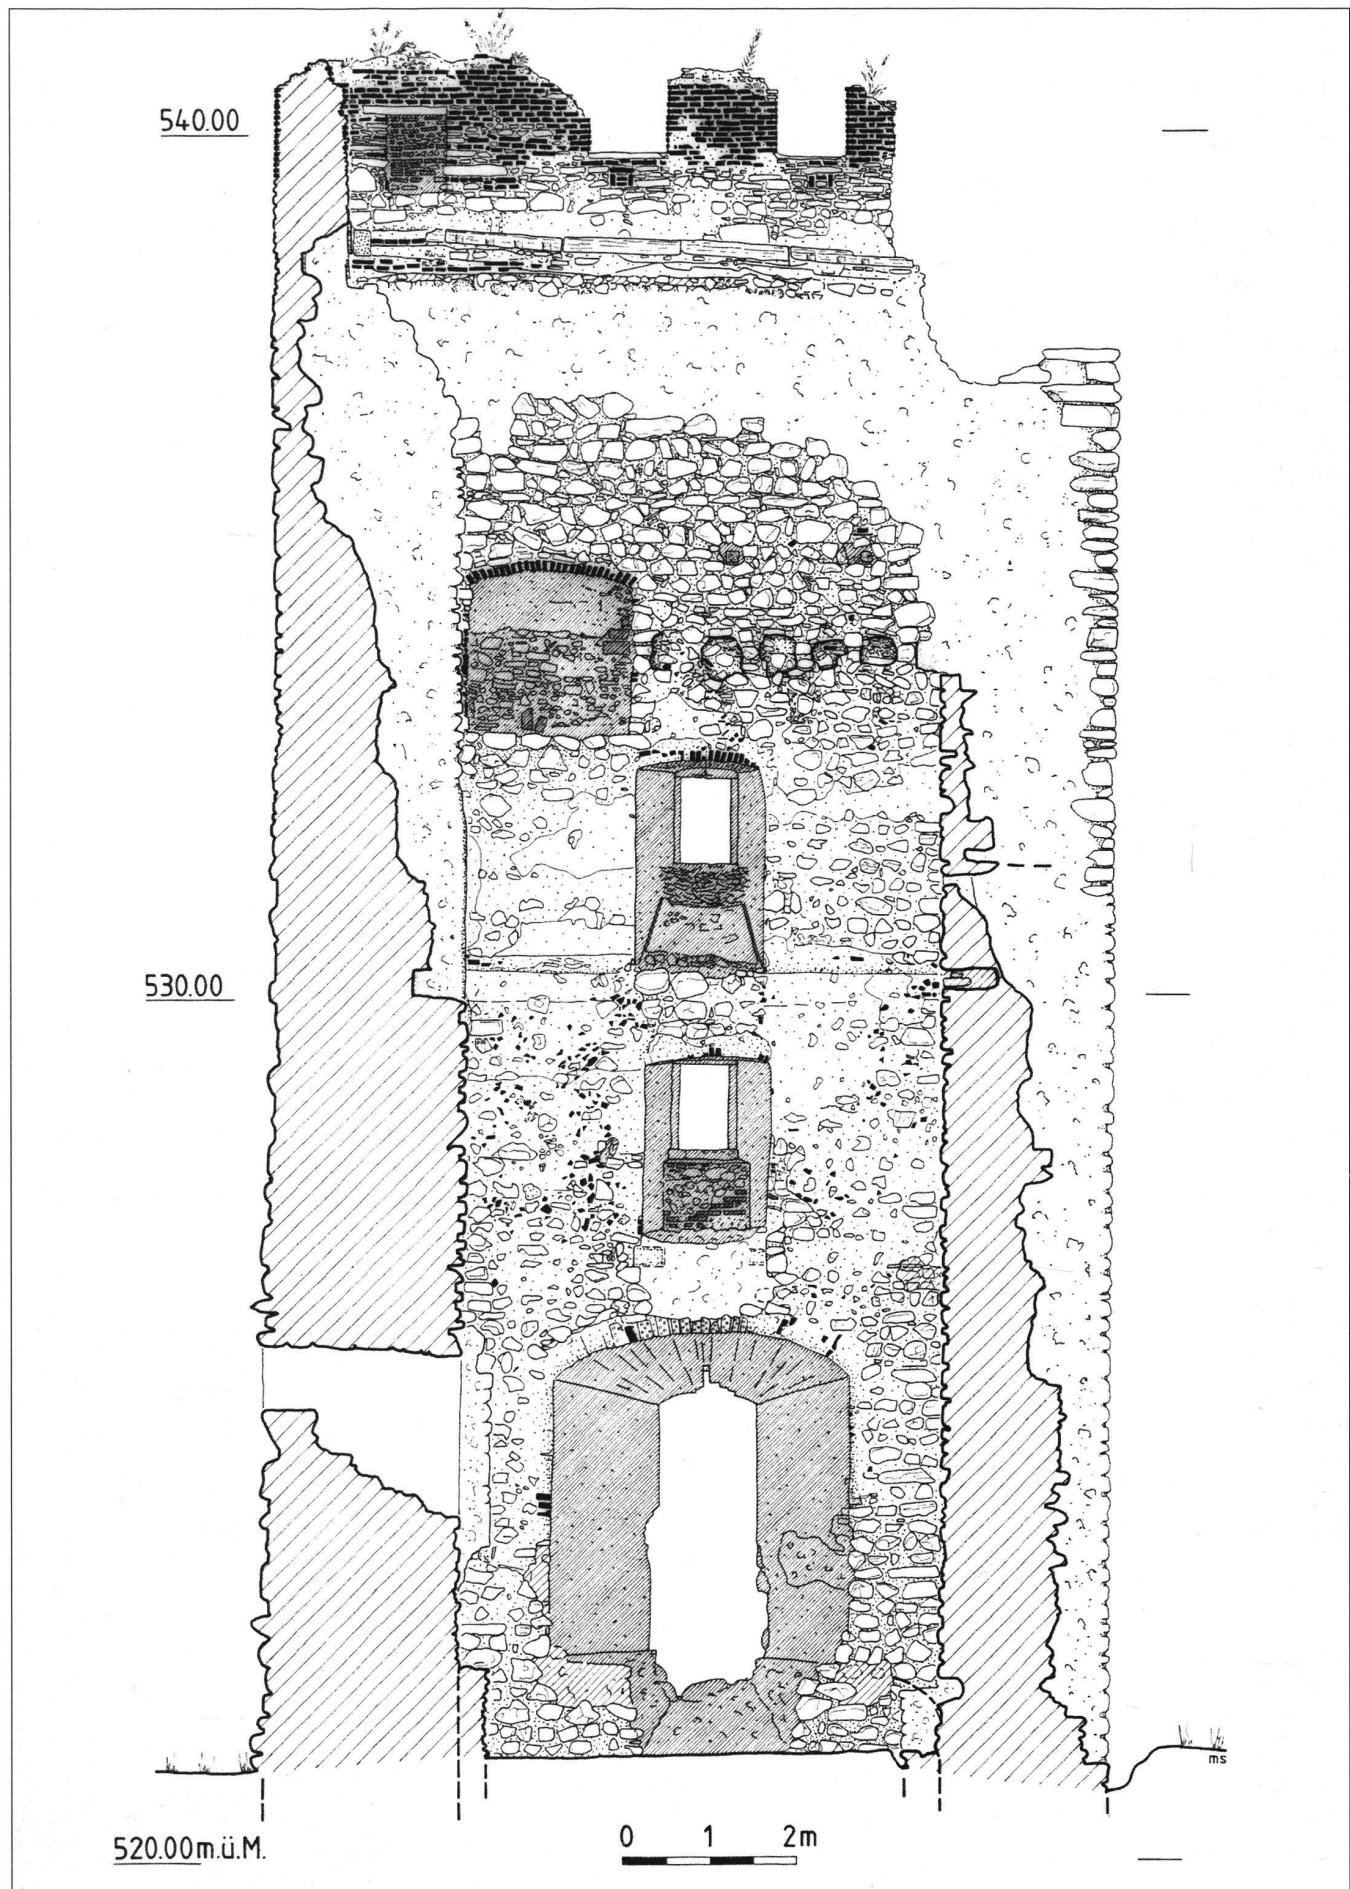
21: Bergfried. Inneres der Südwand. Amt für Archäologie des Kt. Thurgau, M. Schnyder.

Die Mauern des Bergfrieds wurden beidseitig vollflächig im Massstab 1:20 steingerecht gezeichnet (vgl. Abb. 21). Als Vermessungsgrundlage diente uns hier das Baugerüst, das durch die Firma Nüssli so exakt aufgestellt worden war, dass es als «Schnurgerüst» benutzbar war. Die übrigen Mauern der Ruine wurden beidseitig in ihren Umrissen im Massstab 1:20 gezeichnet. Erkennbare Details wie Gerüstlöcher, Fenster, Ausgüsse etc. wurden positions- und steingerecht aufgenommen. Ein, bei Bedarf jedoch mehrere Querschnitte pro Mauer geben Auskunft über Neigung, Details und Erhaltungszustand. Alles wurde vor und nach der Restaurierung in Übersicht und wo nötig im Detail fotografiert. Wir dokumentierten auch die verschiedenen Arbeitsab-

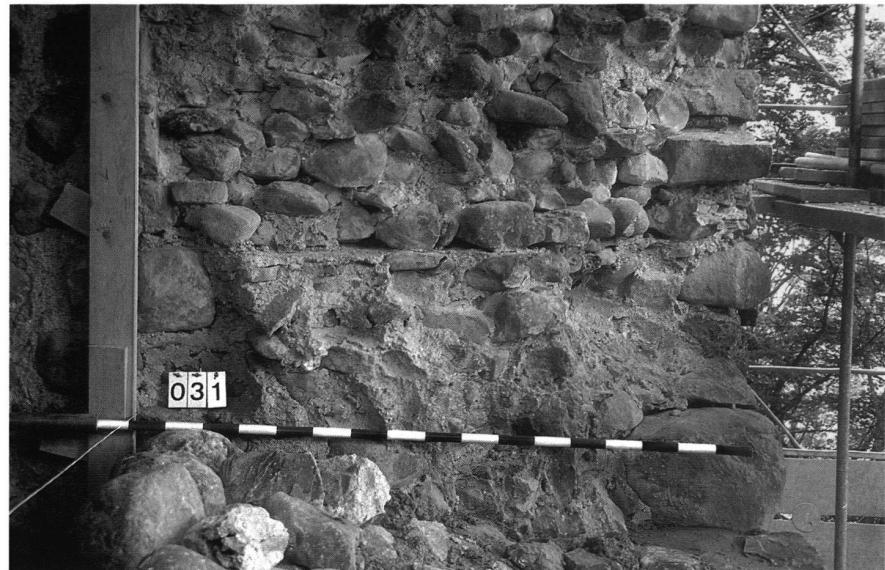
22: Mörtelfuge im Bergfried. Westwand.

Das Mauerwerk des in seinem Grundriss nahezu quadratischen Turmes stammt bis unter die Zinne bzw. die Wehrplattform aus der Erbauungszeit, allerdings wurde der Turm wiederholt umgebaut und gegen Norden hin massiv durchbrochen.²³ Eine auf allen Seiten beobachtete horizontale Baufuge in etwa 10 m Höhe weist nicht etwa auf einen Abbruch und einen Wiederaufbau der oberen Partien hin, sondern auf einen Bauunterbruch. Vermutlich wurden die Bauarbeiten für eine etwas längere Periode eingestellt, und man schützte die Mauerkrone durch einen Mörtelglattstrich vor Witterungseinflüssen (Abb. 22).

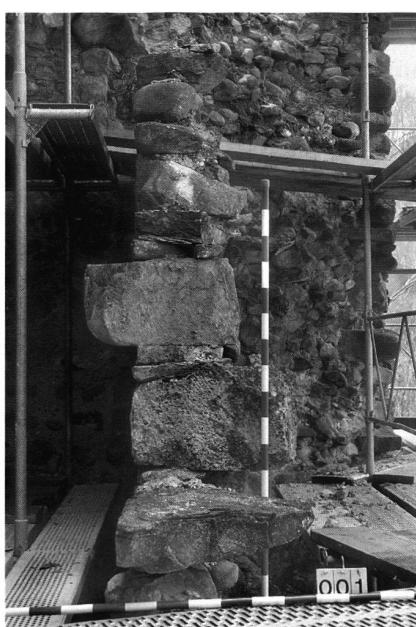
23: Südliches, inneres Türgewände des Hoc eingangs.

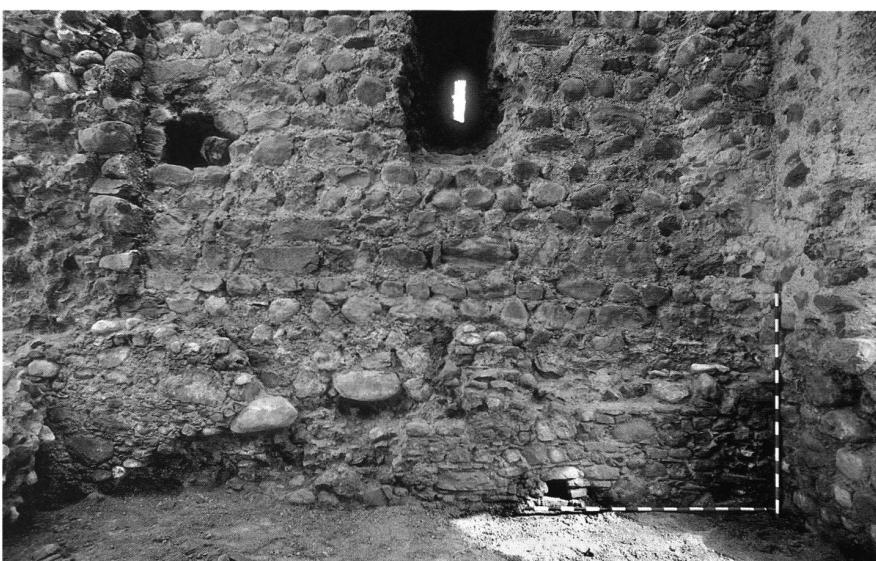
26: Bergfried, Ostwand, Innenseite mit Gewölbeansatz und Schartenfenster.

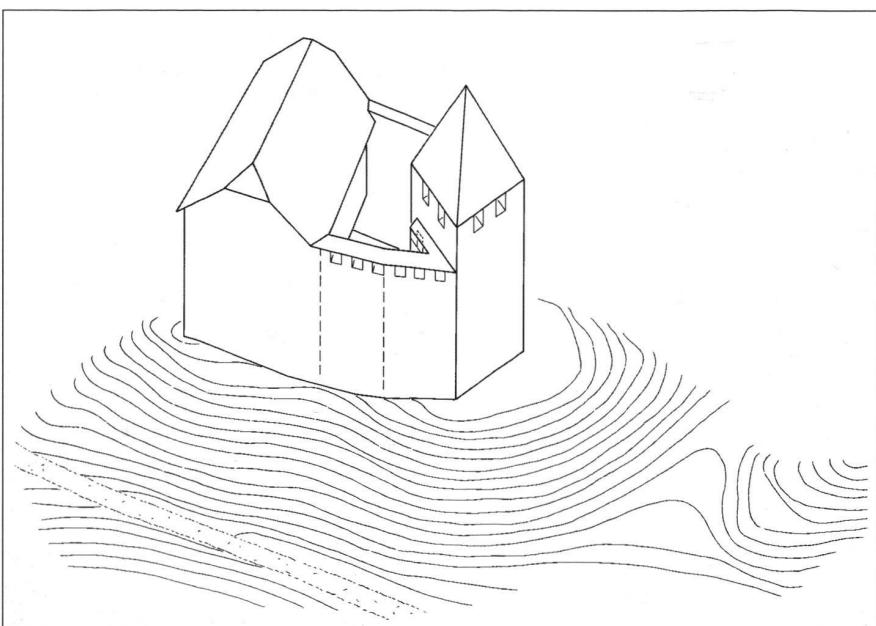
27: Die Kernburg im 13. Jahrhundert. Rekonstruktion.

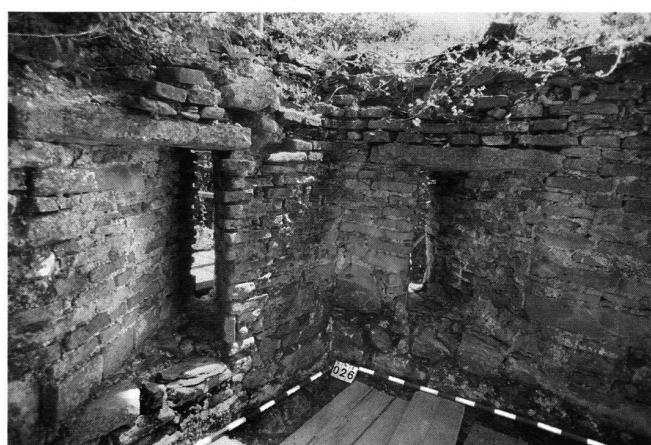
29: Schiessscharten in der Südwestecke der Zinnen.

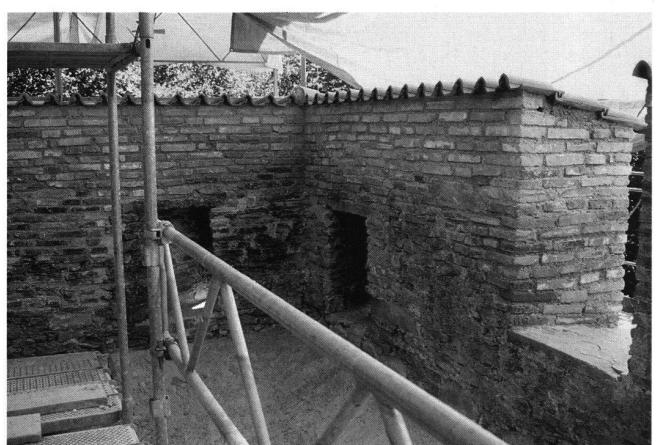
30: Südwestecke der Zinnen nach der Restaurierung.

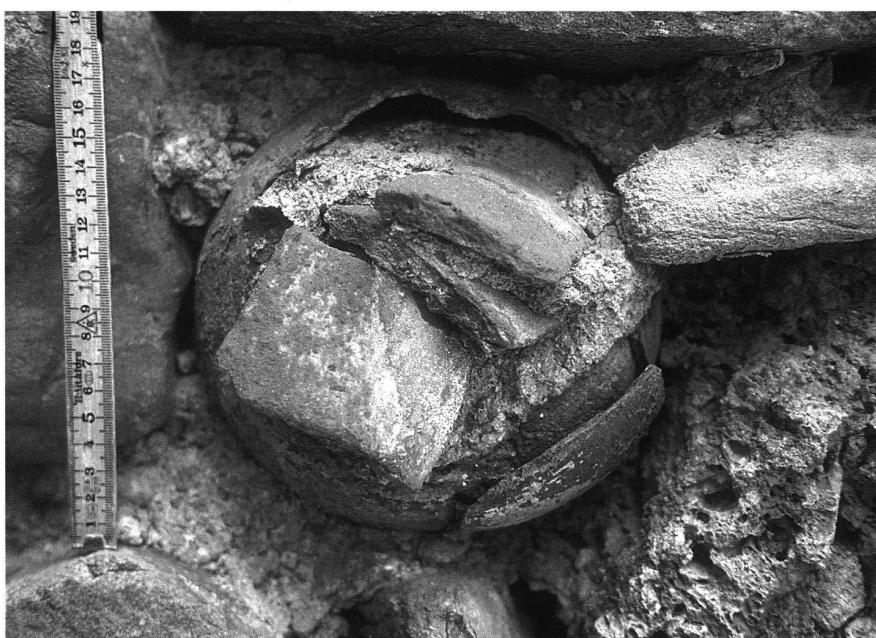
32: Bergfried, Westwand M1b innen mit vermauertem Topf.

Den wohl aufsehenerregendsten Fund stellt ein in der Westwand des Bergfrieds vermauerter Topf dar.²⁵ Dieser wurde an der Innenseite der Westwand des Turmes unterhalb des später zugemauerten Hochein- gangs entdeckt (Abb. 32). Dabei scheint es sich um einen hochmittelalterlichen Kochtopf zu handeln (Abb. 33), der fehlende Randabschluss erschwert allerdings die Datierung. Die Funktion des Topfes lässt viel Raum für Spekulationen. Als Topfinhalt ist nichts weiter als in zwei Arbeitsgängen eingegossener Mörtel entdeckt worden. Gemäss einer Untersuchung durch das Expert-Center für Denkmalpflege im Mai 2001 handelt es sich beim Mörtel der Innenwand um denjenigen aus der Erbauungszeit. Die Vermutung, dass der Topfinhalt aus demselben Mörtel besteht, konnte durch eine erneute Überprüfung nicht erhärtet, aber auch nicht widerlegt werden. Immerhin: Auch der geborgene Topf spricht wie die Schriftquellen sowie bauliche Aspekte nicht gegen eine Datierung des Bergfrieds in die zweite Hälfte des 13. Jahrhunderts. Einige vermauerte oder im Mauerschutt aufgefondene, bearbeitete

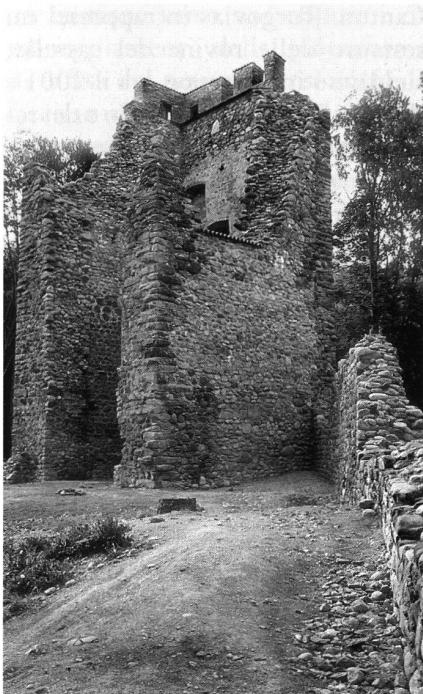
39: Bergfried nach der Restaurierung.
