Artikel: Die Sanierung der Ruine Neuburg bei Mammern in den Jahren 2001-

Die Sanierung der Ruine Neuburg bei Mammern in den Jahren 2001–2003

von Hansjörg Brem, Felicitas Meile, Christoph Schenkel und Matthias Schnyder

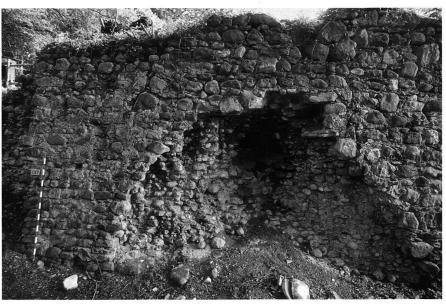
7: Steter Tropfen ... Ausbruch an der Terrassenmauer M24.

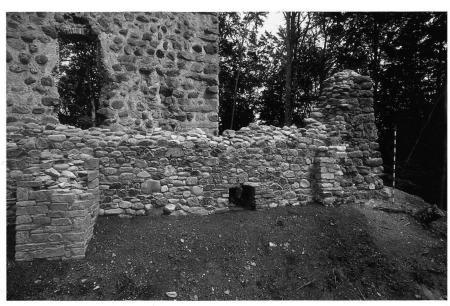
15: Äusserer Mauerring M10, Südteil, nach der Restaurierung.

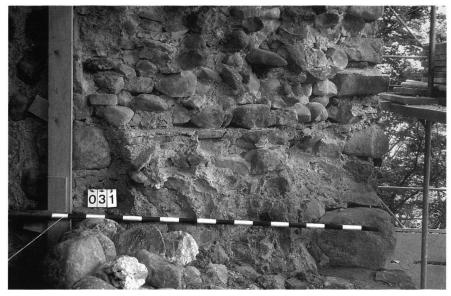
22: Mörtelfuge im Bergfried. Westwand.

Das Mauerwerk des in seinem Grundriss nahezu quadratischen Turmes stammt bis unter die Zinne bzw. die Wehrplattform aus der Erbauungszeit, allerdings wurde der Turm wiederholt umgebaut und gegen Norden hin massiv durchbrochen.²³ Eine auf allen Seiten beobachtete horizontale Baufuge in etwa 10 m Höhe weist nicht etwa auf einen Abbruch und einen Wiederaufbau der oberen Partien hin. sondern auf einen Bauunterbruch. Vermutlich wurden die Bauarbeiten für eine etwas längere Periode eingestellt, und man schützte die Mauerkrone durch einen Mörtelglattstrich vor Witterungseinflüssen (Abb. 22).

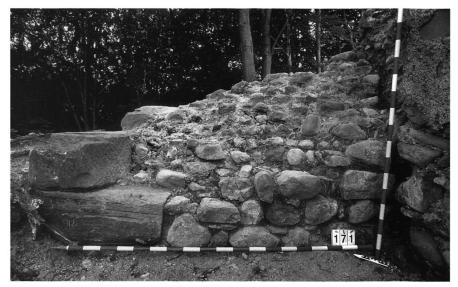
25: Nordwestecke des Palas mit Sandsteineckquadern.

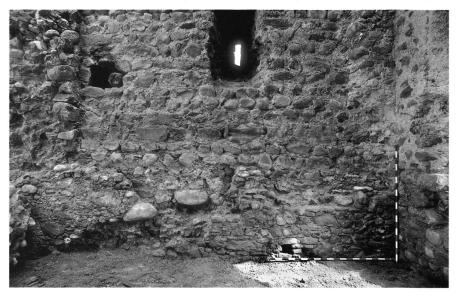
26: Bergfried, Ostwand, Innenseite mit Gewölbeansatz und Schartenfenster.

eingezogen wurde.²⁴ Wir können von einer Raumhöhe von mindestens sieben Metern ausgehen. Dieser Raum besass ein kleines Schartenfenster in der Ostmauer. Da das heutige Terrain im Turminnern auf Höhe des Gewölbeansatzes liegt, lag das Bodenniveau im Mittelalter sicher einige Meter tiefer.

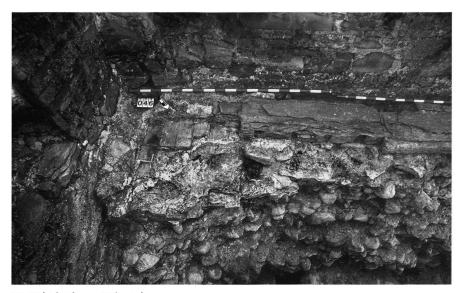
28: Wehrplattform in Südwestecke.

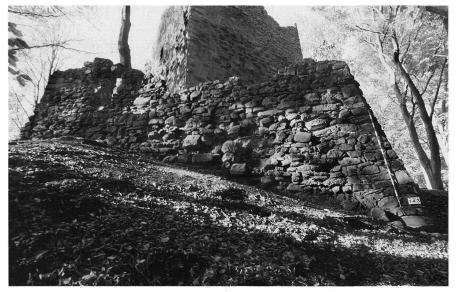
31: Südbastion vor der Restaurierung.

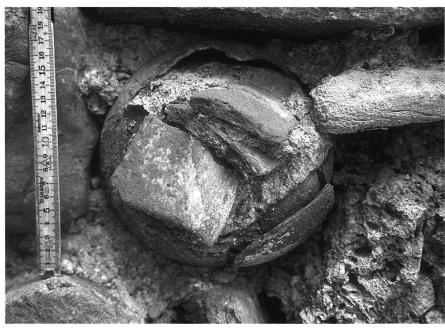
32: Bergfried, Westwand M1b innen mit vermauertem Topf.

Den wohl aufsehenerregendsten Fund stellt ein in der Westwand des Bergfrieds vermauerter Topf dar.²⁵ Dieser wurde an der Innenseite der Westwand des Turmes unterhalb des später zugemauerten Hocheinganges entdeckt (Abb. 32). Dabei scheint es sich um einen hochmittelalterlichen Kochtopf zu handeln (Abb. 33), der fehlende Randabschluss erschwert allerdings die Datierung. Die Funktion des Topfes lässt viel Raum für Spekulationen. Als Topfinhalt ist nichts weiter als in zwei Arbeitsgängen eingegossener Mörtel entdeckt worden. Gemäss einer Untersuchung durch das Expert-Center für Denkmalpflege im Mai 2001 handelt es sich beim Mörtel der Innenwand um denjenigen aus der Erbauungszeit. Die Vermutung, dass der Topfinhalt aus demselben Mörtel besteht, konnte durch eine erneute Überprüfung nicht erhärtet, aber auch nicht widerlegt werden. Immerhin: Auch der geborgene Topf spricht wie die Schriftquellen sowie bauliche Aspekte nicht gegen eine Datierung des Bergfrieds in die zweite Hälfte des 13. Jahrhunderts.
