Artikel: Die Sanierung der Ruine Neuburg bei Mammern in den Jahren 2001-2003

Die Sanierung der Ruine Neuburg bei Mammern in den Jahren 2001–2003

von Hansjörg Brem, Felicitas Meile, Christoph Schenkel und Matthias Schnyder

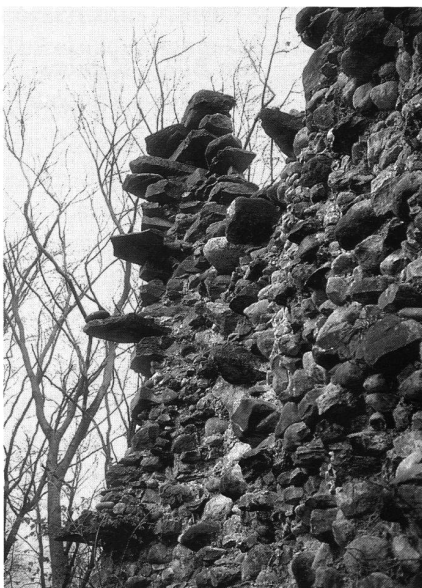
6: Eine Geröllhalde – Innenseite der Ostwand des Bergfrieds, April 2001.

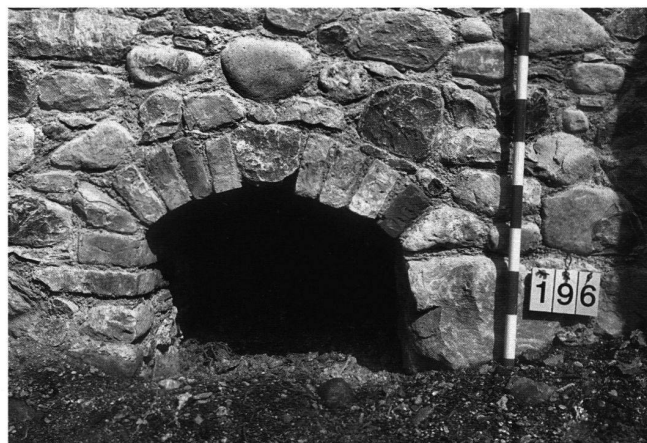
13: Wasserdurchlass in Mauer M10 nach Restaurierung.

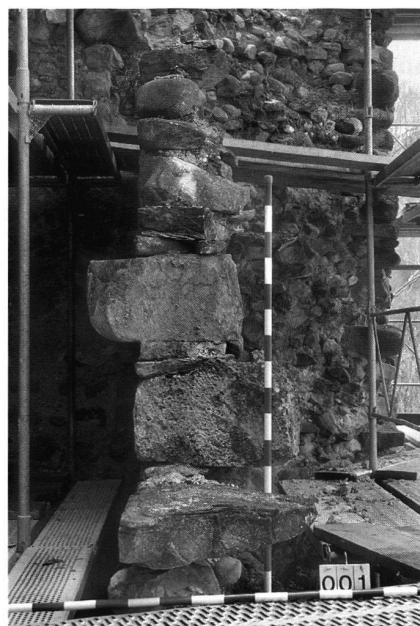
23: Südliches, inneres Türgewände des Hocheingangs.

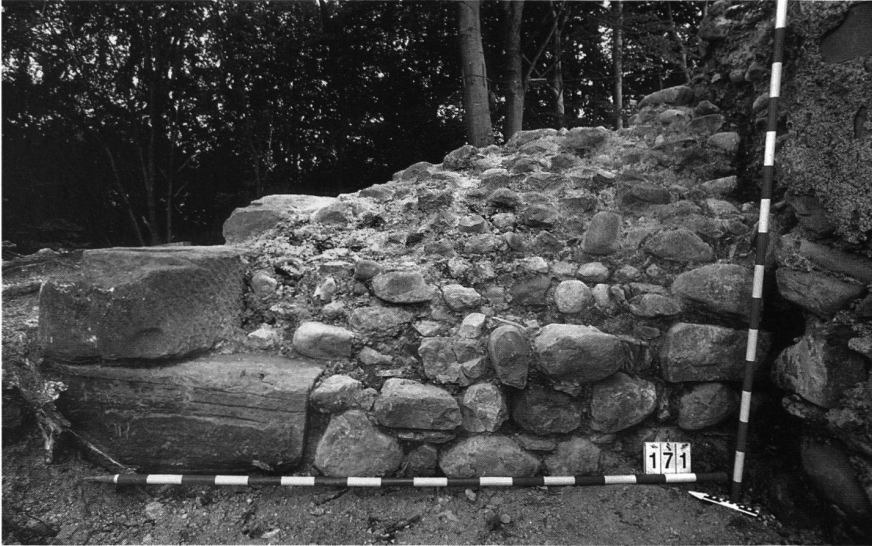
25: Nordwestecke des Palas mit Sandsteineckquadern.

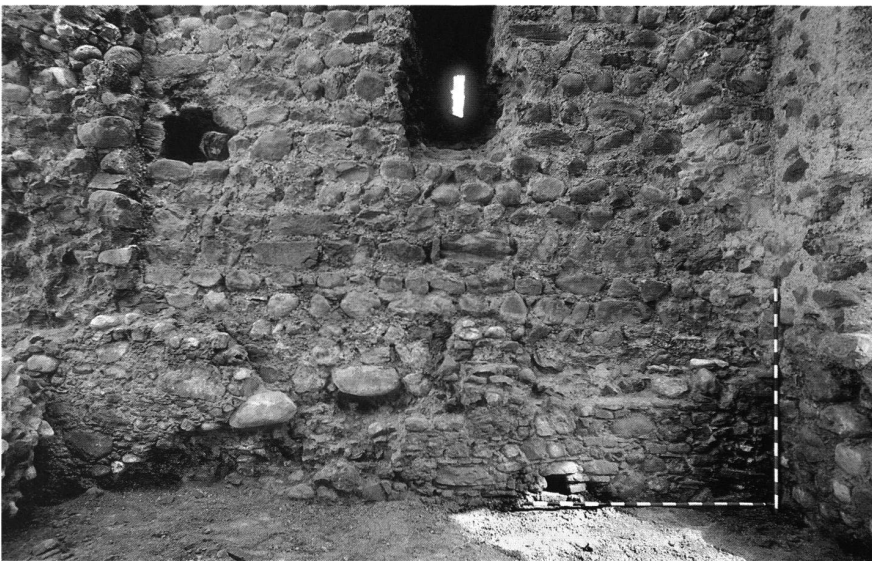
26: Bergfried, Ostwand, Innenseite mit Gewölbeansatz und Schartenfenster.

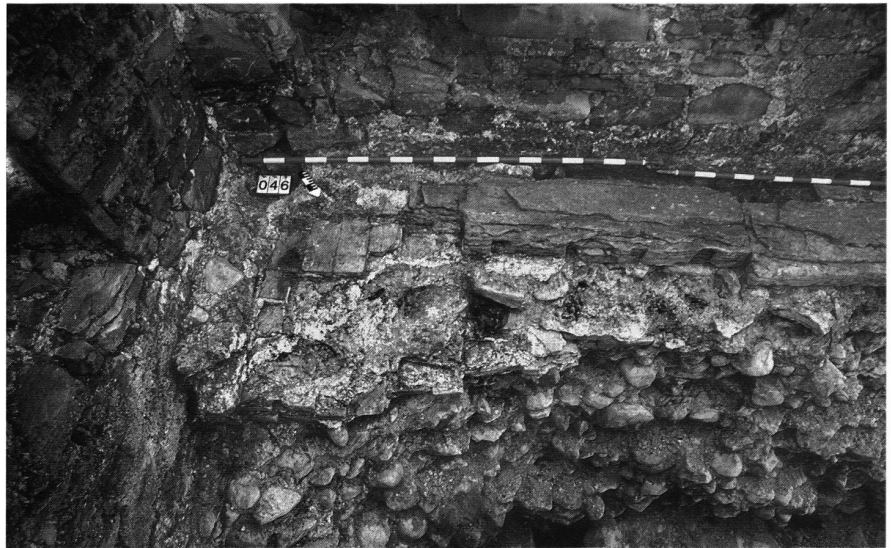
28: Wehrplattform in Südwestecke.
