Zeitschrift:	Mittelalter : Zeitschrift des Schweizerischen Burgenvereins = Moyen Age : revue de l'Association Suisse Châteaux Forts = Medioevo : rivista dell'Associazione Svizzera dei Castelli = Temp medieval : revista da l'Associazion Svizra da Chastels
Herausgeber:	Schweizerischer Burgenverein
Band:	9 (2004)
Heft:	3
Artikel:	Sarnen OW, Kirchstrasse 1a
Autor:	Obrecht, Jakob
DOI:	https://doi.org/10.5169/seals-165543

Sarnen OW, Kirchstrasse 1a

von Jakob Obrecht

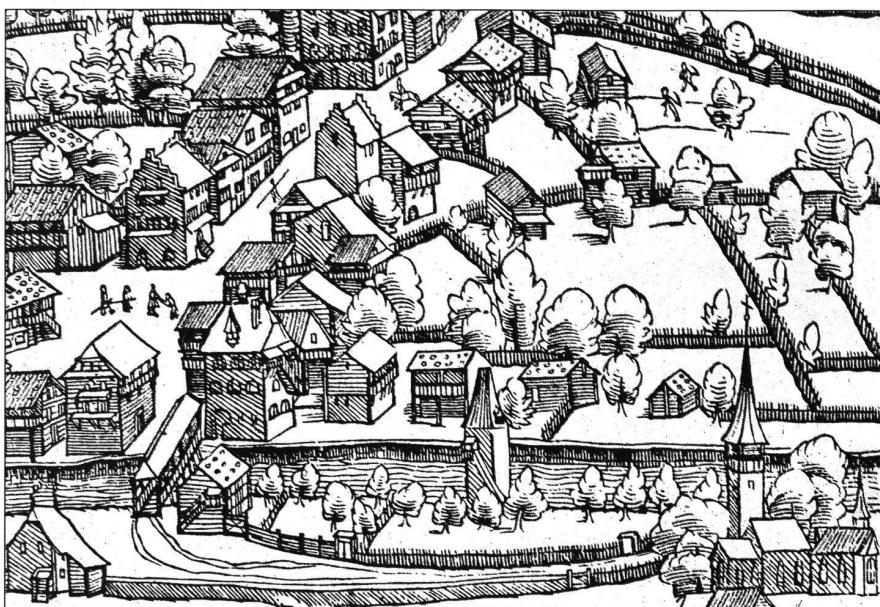
1: Ansicht des Dorfs Sarnen um 1546. Ausschnitt aus der Chronik des Johannes Stumpf.

vorzuschlagen. Die einfachste Erklärung für das Einrammen der Pfähle ist der durchnässte lehmige Boden in der Nähe der Sarner Aa, der wohl nie sehr tragfähig war. Betrachtet man den Holzschnitt aus der Stumpfschen Chronik etwas eingehender, fällt auf, dass das auf dem Bild sichtbare rechte Ufer der Aa mit senkrecht eingeschlagenen Pfählen gesichert zu sein scheint. Dies im Gegensatz zur Melcha im Hintergrund mit ihrem unverbauten, baumbestandenen Ufer (auf Abb. 1 nicht sichtbar). Diese Interpretation des Bildes lässt den

Schluss zu, dass die Sarner Aa in der Mitte des 16. Jahrhunderts mit Uferverbauungen aus Holz kanalisiert war, vermutlich um die Häuser in der Umgebung des Dorfplatzes und des Rathauses vor Überschwemmungen zu schützen. Auch kann man sich vorstellen, dass die Aa in der Zeit vor dieser mutmasslichen Eindämmung im Bereich der Parzelle Kirchstrasse 1a breiter war und dort eine Bucht bildete. Die starke Mauer M3 könnte somit zu einer Uferverbauung gehört haben. Spinnt man diesen Faden weiter, lässt sich sogar die Vermutung

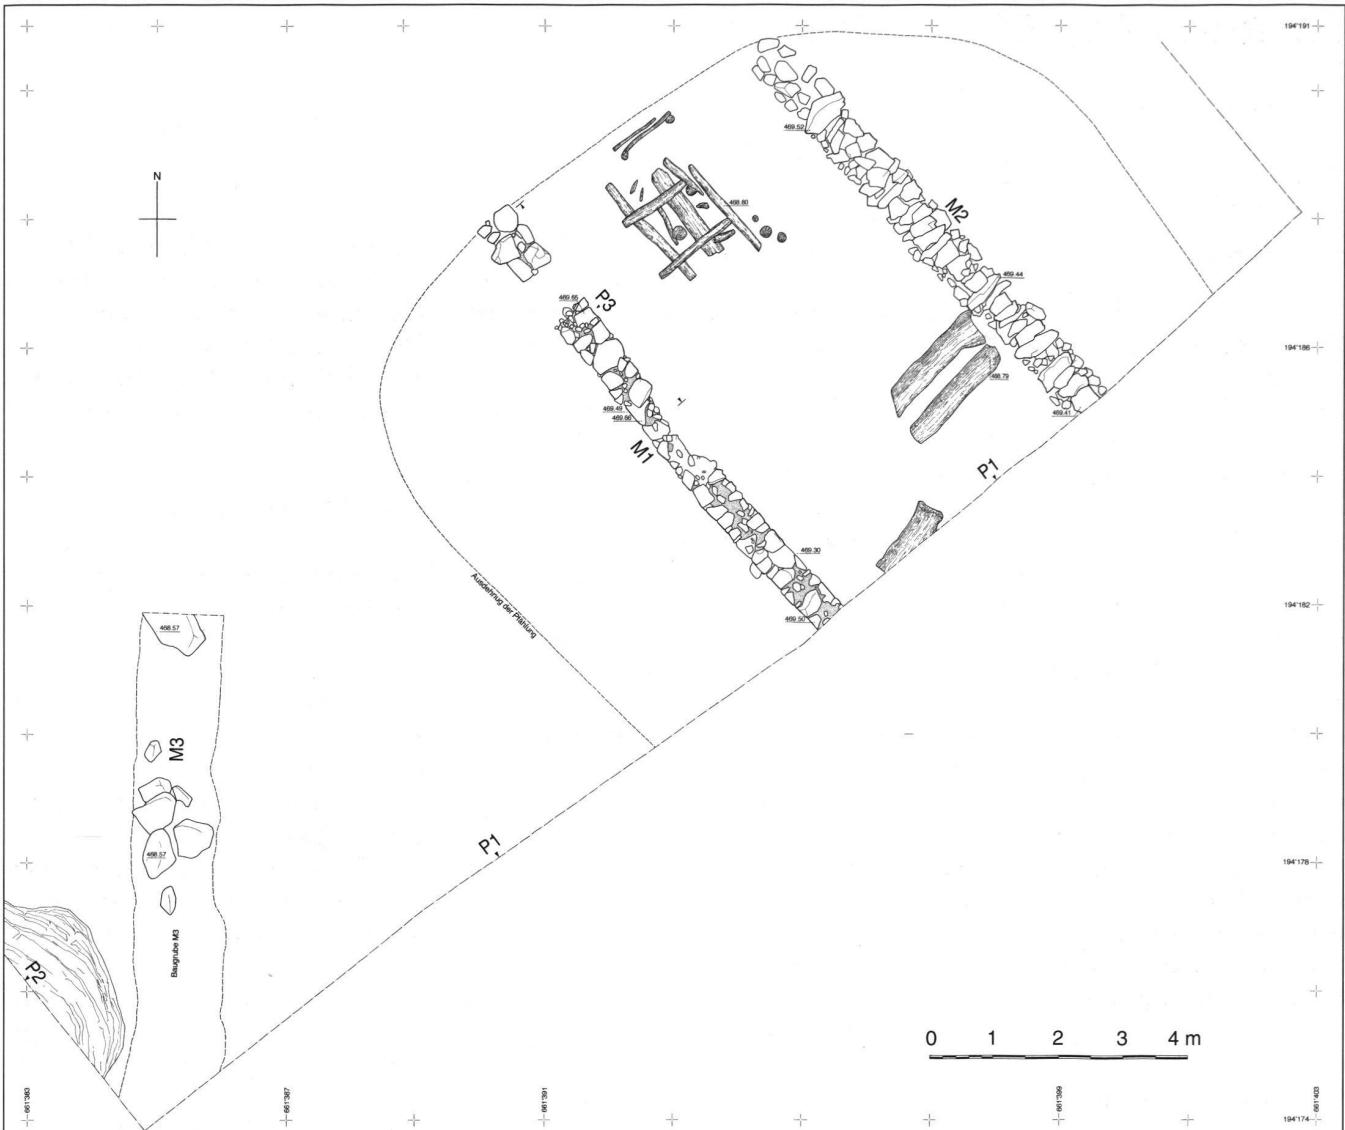
2: Steingerechter Grundrissplan.

In der Baugrube wurden drei Mauerzüge freigelegt (Abb. 2). Die in einem Abstand von 4,5 m parallel zueinander verlaufenden Mauern M1 und M2 standen ungefähr rechtwinklig zum Ufer der Sarner Aa. Beide wurden auf einer Länge von etwa 8 m freigelegt. Auf der Südostseite verschwanden sie im

Die als Mauer M3 bezeichnete Struktur (siehe Abb. 2) lässt sich mit den etwa 70 cm höher liegenden Mauern M1 und M2 in keiner Weise in Verbindung bringen. Sie bestand aus grossen Steinblöcken mit Durchmessern von bis zu 80 cm. Die Steine lagen in einer etwa 1,2 m breiten Verfärbung aus grauem Lehm, die sich im Kies, der an dieser Stelle den Grund der Baugrube bildete, deutlich abzeichnete.⁵ In der Zeichnung ist nur noch das übrig gebliebene Drittel der Steine abgebildet. Der grössere Teil der trocken gefügten Struktur wurde beim Ausheben der Baugrube entfernt und in die Deponie geführt.

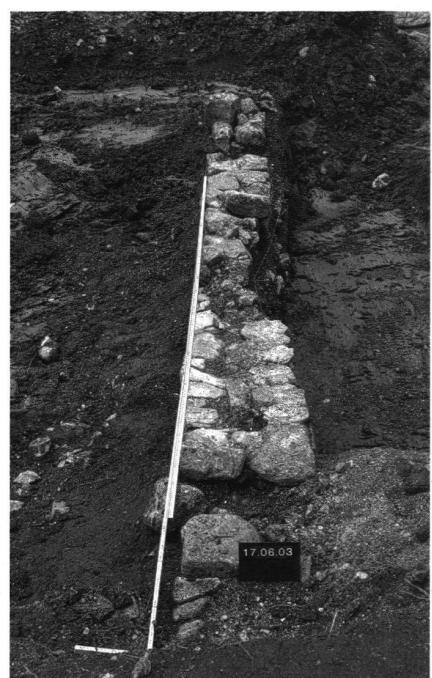
3: Gemörtelte Mauer M1: Abbruchkrone, von SE.

Die Mauer M1 (Abb. 3) war zwischen 55 und 60 cm breit, vermortelt, noch ein bis zwei Steinlagen hoch erhalten und ursprünglich wohl nicht viel höher gewesen. Sie besass kein eigentliches Fundament und war aus Lesesteinen aufgeführt, wie sie vergleichsweise auch beim Bau des Hexenturmes verwendet worden sind. Gegen das Nordwestende hin gab es eine ca. 1 m breite Lücke, und nach einem weiteren Meter brach die Mauer ab. Es liess sich nicht feststellen, ob die Bresche von Anfang an vorhanden oder erst im Zuge des Teilabbruchs entstanden war. Der gute Zustand

des Mauerwerks ist ein Hinweis darauf, dass die Mauer auch vor ihrem teilweisen Abbruch nur wenig höher gewesen war. Wäre sie nämlich höher und damit auch schwerer gewesen, wäre ihre Struktur, bedingt durch den kaum tragfähigen Boden, mindestens stellenweise durch Setzungen beeinträchtigt gewesen. Sie diente vermutlich als Unterlage für eine Holzkonstruktion, z.B. für einen Schwellbalken.

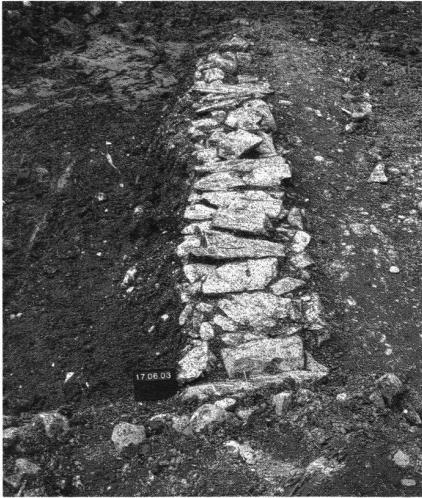
4: Trocken aufgeföhrte Mauer M2: Abbruchkrone, von SE.

Die Mauer M2 (Abb. 4) war zwischen 70 und 80 cm breit und trocken aufgeführt. Die oberste erhaltene Steinlage bestand mehrheitlich aus flachen, kantigen Platten, die darunter liegenden ein bis zwei Steinlagen hingegen eher aus kleineren und angerundeten Steinen. Diese scheinen eine Art Fundament gebildet zu haben. Wie hoch die Mauer ehemals war und wie sie im Aufgehenden ausgesehen haben mag, lässt sich anhand der freigelegten Reste nicht rekonstruieren. Sie diente wohl ebenfalls als Unterlage für eine Holzkonstruktion.

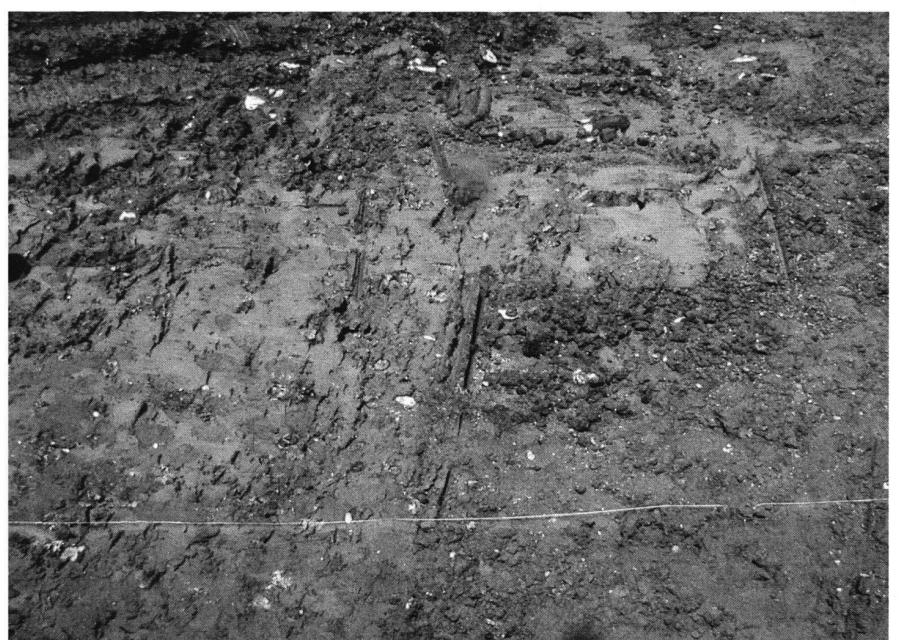
5: Kleine präparierte Fläche mit gut sichtbaren, beim Glätten der Baugrubensohle gekappten Pfählen.

sich unter den Mauern M1 und M2 ein regelrechtes Pfahlfeld ab, das aus Rund- und Spalthölzern mit Durchmessern von bis zu 20 cm bestand. Beim Ausebnen der Baugrubensohle mit der Humusschaukel gelang es, den Umriss des Feldes grob einzumessen (Abb. 5). Die Pfähle bedeckten hier eine Fläche von etwa 100 m². Detaillierte Informationen konnten in der kurzen zur Verfügung stehenden Zeit nicht gewonnen werden, war doch zu diesem Zeitpunkt die Aushubkote der 2 m tiefen Baugrube bereits erreicht. So steckt dieser Befund noch heute unversehrt unter der Bodenplatte des Neubaus.

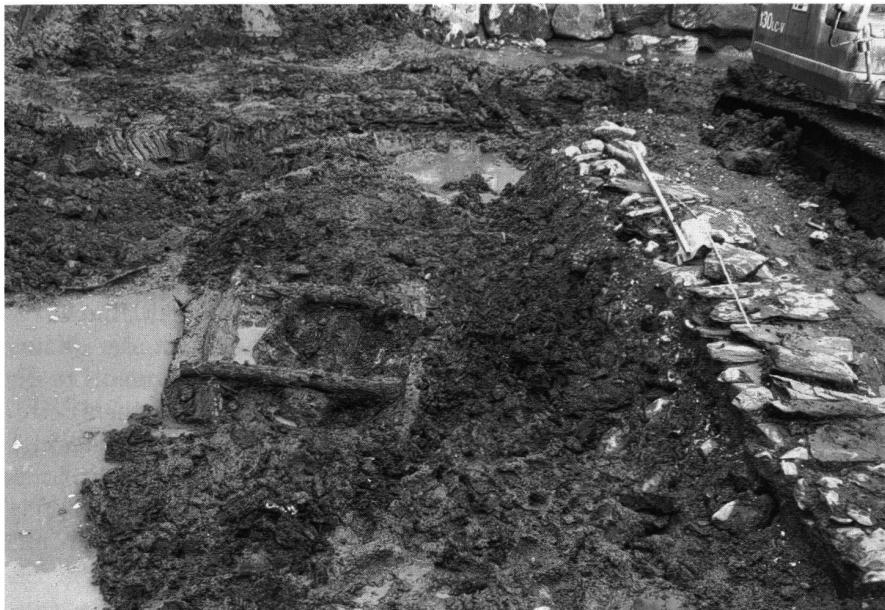
6: „Holzrost“, kurz bevor er abgebaut und abgebaggert wurde. Rechts davon die Mauer M2, von SE.

mit den zwischen den beiden Mauern M1 und M2 freigelegten Hölzern und dem dort gefundenen „Holzrost“ (Abb. 6) eine stratigraphische Einheit. Letzterer bestand aus vier Rundhölzern, die zusammen ein Viereck mit einer Kantenlänge von 1 m bis 1,2 m bildeten, jedoch nicht miteinander verbunden waren. Seine Funktion ist unklar. Zuerst glaubten wir, die unterste Lage der Aussteifung eines Sodbrunnens vor uns zu haben,

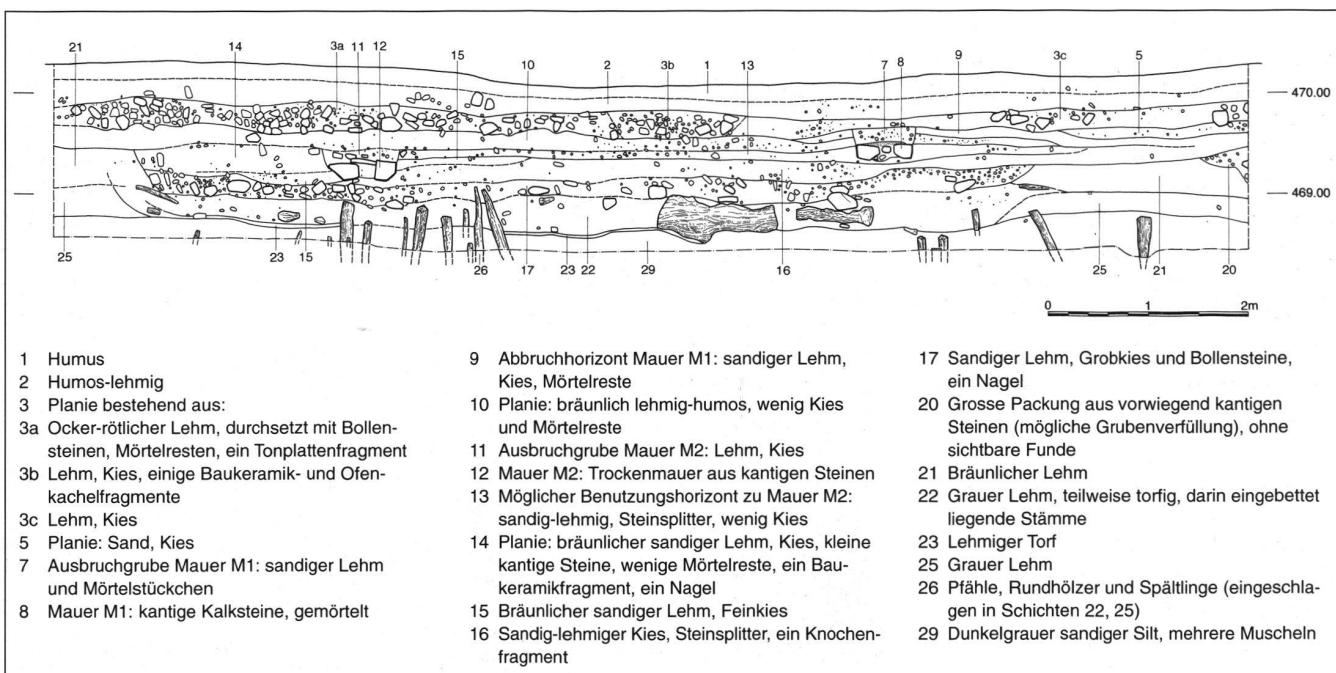
7: Profil P1, Ausschnitt des südöstlichen Baugrubenrandes.

Die verschiedenen Schichten im Profil P1 (Abb. 7) lassen sich grob in drei Pakete zusammenfassen:

1. Zuunterst liegen die Schichten, die höchstwahrscheinlich natürlich abgelagert worden sind. Dazu gehören alle Schichten bis etwa zur Kote 469.00 m. Dazuzurechnen sind wohl auch die Schicht 21 am linken Rand der Zeichnung und die Schichten 24, 27 und 28 auf der rechten bzw. Südwestseite des Profils.

2. Ein weiteres Paket umfasst die in mehreren Phasen abgelagerten Schichten, in welchen die Pfahlköpfe (Abb. 8) stecken und weiter oben die Mauern M1 und M2 eingebettet sind. Sie liegen zwischen den natürlich abgelagerten Sedimenten und den Schichten 3a bis 3c. Zu diesem «mittleren Paket» gehören neben der im angeschnittenen Bereich fast fundleeren Steinpackung (Schicht 20) auch die daran anstossenden, vermutlich unmittelbar nach der Schicht 20 abgelagerten Schichten 19 und 18. Auf Grund der Stratigraphie müssen diese drei Schichten vor dem Bau der Mauern M1 und M2 entstanden sein. Wann und warum die Steinpackung an dieser Stelle abgelagert wurde, lässt sich anhand des vorliegenden Befundes nicht rekonstruieren. Auf den ersten Blick scheint es aber, als wäre die Stein-

3. Die Basis des obersten Paketes bilden die Schichten 3a bis 3c. In diesen Schichten, die höchstwahrscheinlich zusammen abgelagert worden sind, lagen neben Bauschutt auch einige Funde aus dem 18./19. Jahrhundert. Mindestens teilweise könnte der Bauschutt vom Abbruch der Mauer M1 stammen. Die Funde hingegen scheinen Abfall zu sein, der zusammen mit weiterem Bauschutt herangeführt und planiert worden ist. Der über diesen Schichten liegende Lehm und Humus (Schichten 1 und 2)

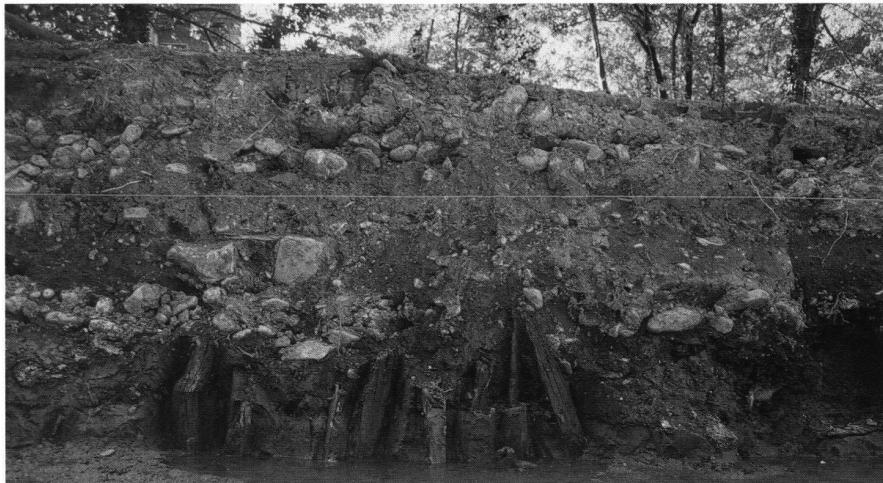
8: Profil P1, Stratigraphie und einige freigelegte Pfähle des Pfahlfeldes.

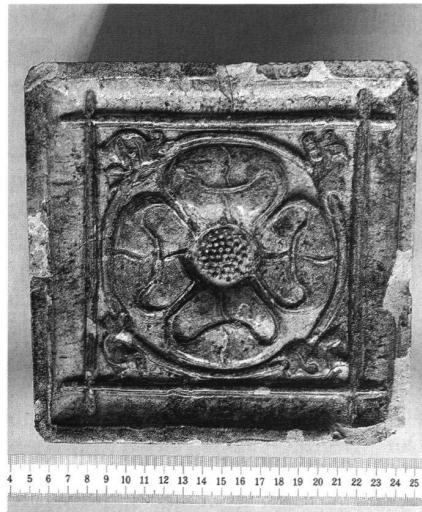
12: Ofenkachel (2003.1.16.1). Beinahe vollständig erhaltene Blattkachel mit Rosettendekor. Grün glasiert. Datierung: 15./16. Jahrhundert.

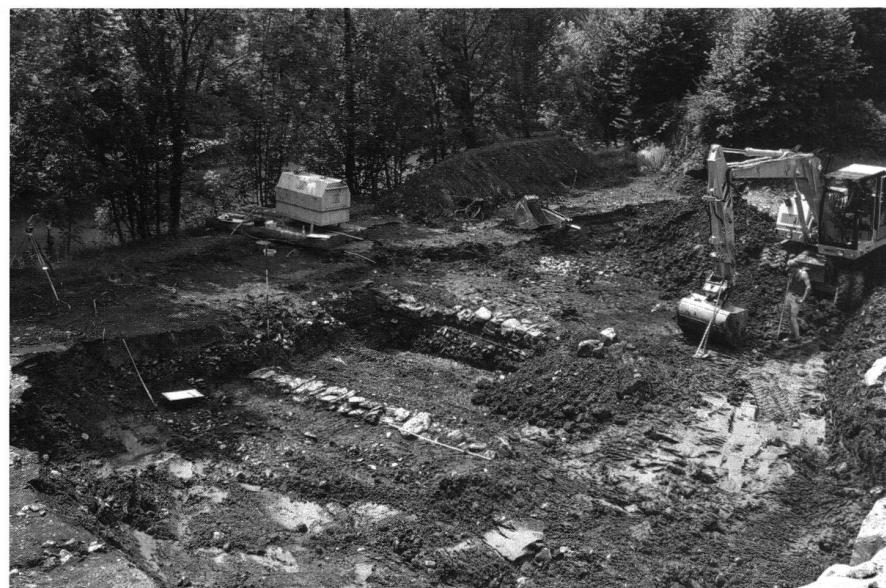
11: Blick in die Baugrube während der Baggerarbeiten und auf die frisch freigelegten Abbruchkronen der Mauern M1 (im Hintergrund) und M2, von NW.
