Artikel: Sarnen OW, Kirchstrasse 1a

Autor: Obrecht, Jakob

Sarnen OW, Kirchstrasse 1a

von Jakob Obrecht

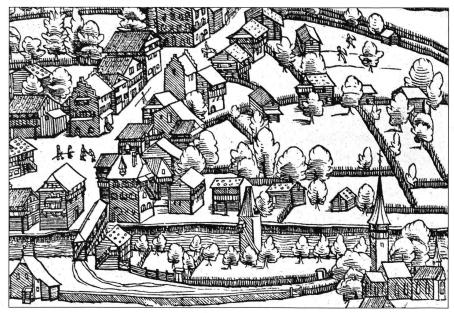
1: Ansicht des Dorfs Sarnen um 1546. Ausschnitt aus der Chronik des Johannes Stumpf.

vorzuschlagen. Die einfachste Erklärung für das Einrammen der Pfähle ist der durchnässte lehmige Boden in der Nähe der Sarner Aa, der wohl nie sehr tragfähig war. Betrachtet man den Holzschnitt aus der Stumpf'schen Chronik etwas eingehender, fällt auf, dass das auf dem Bild sichtbare rechte Ufer der Aa mit senkrecht eingeschlagenen Pfählen gesichert zu sein scheint. Dies im Gegensatz zur Melchaa im Hintergrund mit ihrem unverbauten, baumbestandenen Ufer (auf Abb. 1 nicht sichtbar). Diese Interpretation des Bildes lässt den

Schluss zu, dass die Sarner Aa in der Mitte des 16. Jahrhunderts mit Uferverbauungen aus Holz kanalisiert war, vermutlich um die Häuser in der Umgebung des Dorfplatzes und des Rathauses vor Überschwemmungen zu schützen. Auch kann man sich vorstellen, dass die Aa in der Zeit vor dieser mutmasslichen Eindämmung im Bereich der Parzelle Kirchstrasse 1a breiter war und dort eine Bucht bildete. Die starke Mauer M3 könnte somit zu einer Uferverbauung gehört haben. Spinnt man diesen Faden weiter, lässt sich sogar die Vermutung

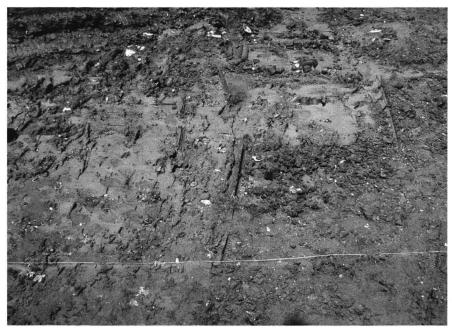
5: Kleine präparierte Fläche mit gut sichtbaren, beim Glätten der Baugrubensohle gekappten Pfählen.

Beim Ausheben eines knapp 1 m tiefen Sondiergrabens entlang der Nordostseite der Mauer M1 lagen im Aushub Hölzer, die, wie sich später zeigte, ursprünglich mehr oder weniger senkrecht im Boden steckten. In der Folge zeichnete sich unter den Mauern M1 und M2 ein regelrechtes Pfahlfeld ab, das aus Rund- und Spalthölzern mit Durchmessern von bis zu 20 cm bestand. Beim Ausebnen der Baugrubensohle mit der Humusschaufel gelang es, den Umriss des Feldes grob einzumessen (Abb. 5). Die Pfähle bedeckten hier eine Fläche von etwa 100 m². Detaillierte Informationen konnten in der kurzen zur Verfügung stehenden Zeit nicht gewonnen werden, war doch zu diesem Zeitpunkt die Aushubkote der 2 m tiefen Baugrube bereits erreicht. So steckt dieser Befund noch heute unversehrt unter der Bodenplatte des Neubaus.

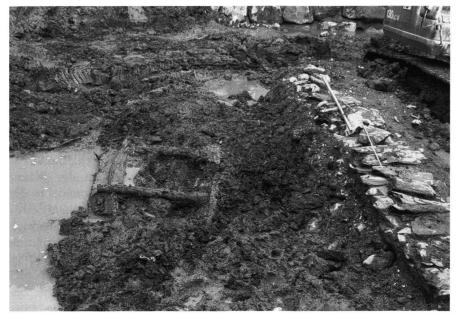
6: «Holzrost», kurz bevor er abgebaut und abgebaggert wurde. Rechts davon die Mauer M2, von SE.

mit den zwischen den beiden Mauern M1 und M2 freigelegten Hölzern und dem dort gefundenen <Holzrost> (Abb. 6) eine stratigraphische Einheit. Letzterer bestand aus vier Rundhölzern, die zusammen ein Viereck mit einer Kantenlänge von 1 m bis 1,2 m bildeten, jedoch nicht miteinander verbunden waren. Seine Funktion ist unklar. Zuerst glaubten wir, die unterste Lage der Aussteifung eines Sodbrunnens vor uns zu haben, doch liess sich diese Vermutung nicht erhärten.

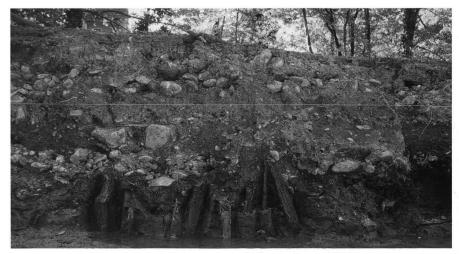
8: Profil P1, Stratigraphie und einige freigelegte Pfähle des Pfahlfeldes.

- 2. Ein weiteres Paket umfasst die in mehreren Phasen abgelagerten Schichten, in welchen die Pfahlköpfe (Abb. 8) stecken und weiter oben die Mauern M1 und M2 eingebettet sind. Sie liegen zwischen den natürlich abgelagerten Sedimenten und den Schichten 3a bis 3c. Zu diesem «mittleren Paket» gehören neben der im angeschnittenen Bereich fast fundleeren Steinpackung (Schicht 20) auch die daran anstossenden, vermutlich unmittelbar nach der Schicht 20 abgelagerten Schichten 19 und 18. Auf Grund der Stratigraphie müssen diese drei Schichten vor dem Bau der Mauern M1 und M2 entstanden sein. Wann und warum die Steinpackung an dieser Stelle abgelagert wurde, lässt sich anhand des vorliegenden Befundes nicht rekonstruieren. Auf den ersten Blick scheint es aber, als wäre die Stein-

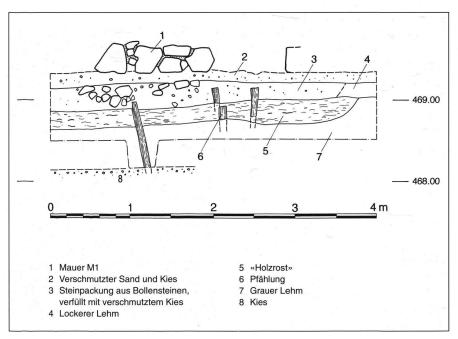
9: Profil P3.

Im Profil P3 (Abb. 9) ist klar zu erkennen, dass die Pfähle nicht bis unter das Fundament der Mauer M1 reichen, sondern nur bis in die aus Kies und Bollensteinen bestehende Schicht 3. Der viereckige (Holzrost) lag in der Schicht 5.

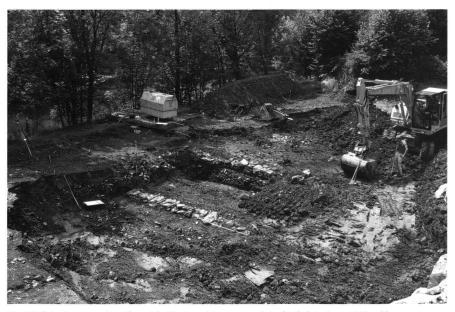
11: Blick in die Baugrube während der Baggerarbeiten und auf die frisch freigelegten Abbruchkronen der Mauern M1 (im Hintergrund) und M2, von NW.
