Artikel: Die Burgruine Schenkenberg bei Thalheim

Autor: Reding, Christoph

Die Burgruine Schenkenberg bei Thalheim

von Christoph Reding

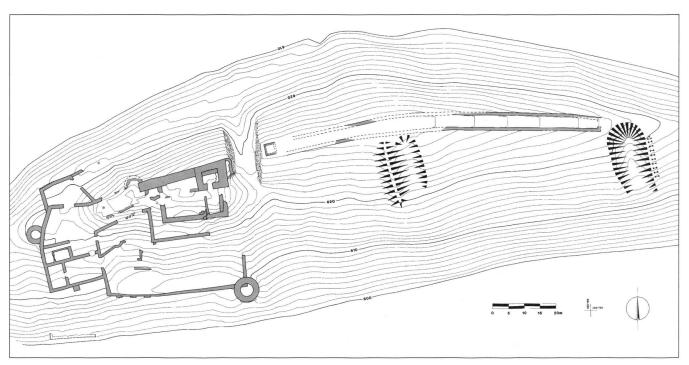
1: Burgruine Schenkenberg, Topografische Aufnahme.

Thalheim auf dem gleichnamigen Schenkenberg in einer Höhe von 631 m ü.M. (Abb. 20). Die steilgestellten Jurakalkschichten des Burgberges fallen in südlicher Richtung gegen das Dorf hin ab. Die Burgruine bildet ein Rechteck von 75 m auf 45 m (Abb. 1 und 2). Das höchstaufragende Bauteil ist die Ostfassade des Hauptturmes (A) mit 21 m. Im Osten der Anlage liegt auf dem höchsten Punkt die Kernburg. Im Westen befindet sich die Unterburg mit dem Ökonomietrakt (H) und der Toranlage (K), im Süden am tiefsten Punkt die Terrasse des Burggartens (J). Die Anlage wird flankiert durch Rundtürme (L, M und N). Gegen Osten wird sie durch einen Halsgraben (P) gesichert. Auf dem Ostteil des Grates erstrecken sich vorwerkartige Strukturen (Q).

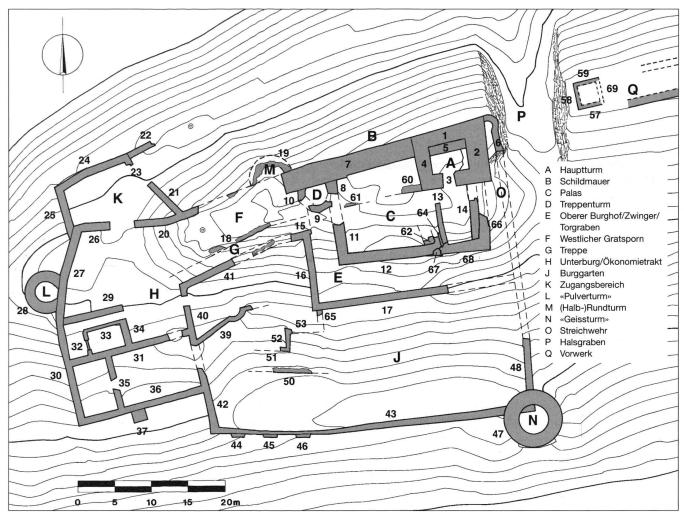
2: Burgruine Schenkenberg, Mauerplan und Burgzonen.

Die Mauer M67 ist die südöstliche Mauerecke eines womöglich ältesten Palasbaus (vgl. Abb. 2). Der Mörtel entspricht demjenigen der Ausbauetappen (2) und (3) am Hauptturm. Die Zugehörigkeit der Mauer M62 mit einer beträchtlichen Breite von 1,5 m ist unklar. Sie scheint Bezug auf Mauer M67 zu nehmen und diese sogar zu überlagern.

Im Ostteil des Palas wurde mit dem Einbau der Mauer M14 die Mauerstärke gegen die östliche Angriffseite auf 2,5 m erhöht (Abb. 2). Sie übernahm das Geschossauflager von Mauer M66. Später fand man für den Keller offenbar keine Verwendung mehr. Er wurde bis unterhalb der Auflager mit Lehm verfüllt. Darüber lag 1,5 m mächtig der Abbruchschutt des Palas, u.a.

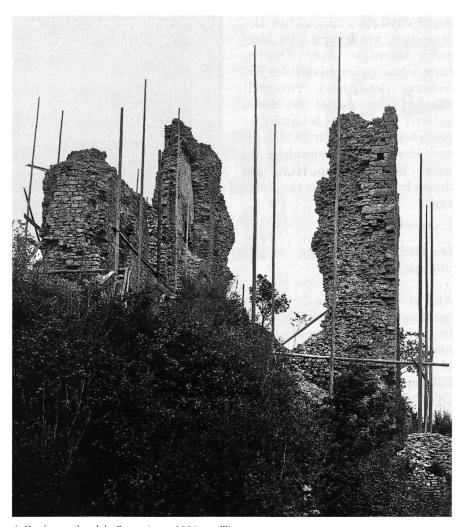
4: Kernburg während der Restaurierung 1931, von Westen.

Hauptturm (A) und Schildmauer (B) wurden eingerüstet und vollständig gesichert (Abb. 4). Die gefährdetsten Stellen wurden mit vorgemauerten Pfeilern abgestützt und die 1917 abgestützte Südostecke M2/M3 mehrere Meter hoch neu aufgeführt, um dem Turm weitere Stabilität zu verleihen. Am Palaszacken (M11/12) wurde fast die gesamte Westfassade mitsamt ei-

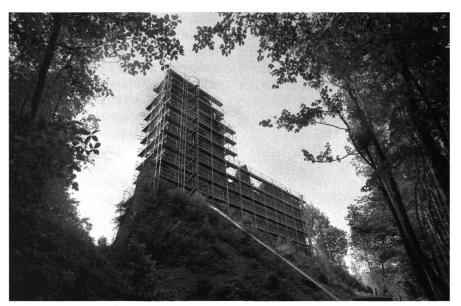
5: Der eingerüstete Hauptturm und die Schildmauer während der Sanierung 2003, von Nordosten.

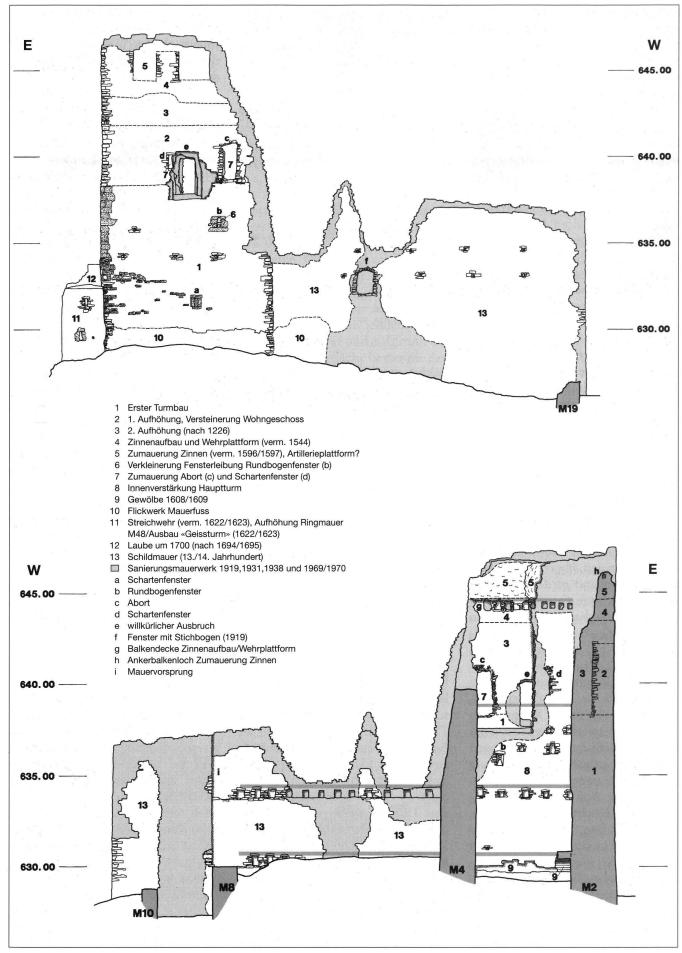
7: Hauptturm (A) und Schildmauer (B), von Norden und von Süden.

Hauptturm (A; Abb. 7/8)

Der Grundriss des Hauptturms (A) ist bei ungleich langen Seitenmassen mit 10,20 m (Nordfassade M1) und mit 7,50 m (Westfassade M4) leicht trapezoid. Die Mauerstärke am Turmfuss beträgt allseits 2 m, einzig die Ostmauer M2 wurde in 2,70 m Breite errichtet.

Der älteste Turm bestand aus einem 8 m hohen, zweigeschossigen gemauerten Sockel (1). Sein nordöstlicher Eckverband M1/M2 besteht in der unteren Hälfte mit Bossenquadern aus dunklem Hauptrogenstein. Erstaunlicherweise wurden diese Steine nur in dieser Turmecke

Mit der 1. Aufhöhung (2), welche die Versteinerung des Wohngeschosses im 2. Obergeschoss bedeutete, begannen die Umbauten am Hauptturm. Das neue Geschoss wurde lediglich in halber Mauerbreite mit innenliegendem Absatz ausgeführt. In der Nordmauer M1 enthält es einen Abort (c) mit Balkenkonsolen und in der Mitte ein einfaches Schartenfenster (d). Aufgrund von Beobachtungen bei den nachfolgenden Umbauten (3 und 4) ist es möglich, dass die Versteinerung des 2. Obergeschosses nicht auf allen Seiten erfolgte.

Später folgte die 2. Aufhöhung (3). Auf den Absatz im 2. Obergeschoss wurde Mauerwerk aufgesetzt, über die 1. Aufhöhung (2) hochgezogen und weiter aufwärts auf die gesamte Mauerbreite erweitert. Interessanterweise verläuft im 2. Obergeschoss die Flucht von Mauer M1, soweit erhalten, mehr als 0,5 m über den Mauerkern von Mauer M4 hinaus (wie auch diejenige des nachfolgenden Zinnenaufbaus (4)). Dies muss bedeuten, dass die 2. Aufhöhung (3) nur auf der Nord- und Ostseite, nicht aber auf der Westund möglicherweise auch auf der Südseite als Innenverstärkung er-

Schildmauer (B; Abb. 7/8)

Westlich an den Hauptturm schliesst die noch 10 m hoch erhaltene und 18 m lange Schildmauer an (13). Der massive Bau mit einer Dicke von 2,80 m ist in einem Guss errichtet worden. Im Westen besitzt die Schildmauer ein freistehendes Mauerhaupt und reichte mehr als 5 m über die Bauteile hinaus, die sie zu schützen hatte.

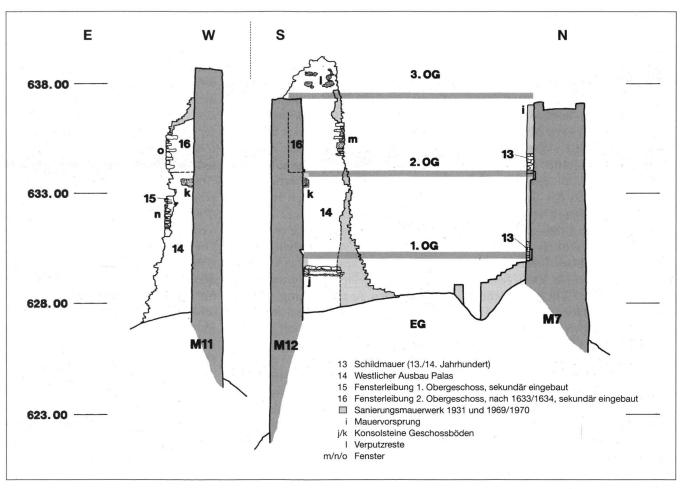
10: Palas (C), Schnitt von Osten. Palaszacken Mauer M11/12 und Schildmauer M7.

Palas (C; Abb. 10)

Der Palaszacken gibt Hinweise auf die ehemalige Raumgliederung. Der Mauerwinkel weist innenseitig zwei Konsolsteine (j und k) aus Tuff auf, die als Auflager für die Streifbalken dienten. So lassen sich mit Einbezug der Auflager in der Schildmauer für das 1. und 2. Obergeschoss die Geschossböden rekonstruieren. Das Bodenniveau des 3. Obergeschosses wird durch Verputzreste (1) zuoberst an der Innenwand von Mauer M11 angezeigt. Die grosse Spannweite von 10 m zwischen Mauer M12 und der Schildmauer dürfte durch einen zusätzlichen Unterzugsbalken entlastet worden sein. Die Geschosseinteilung korrespondiert mit den erhaltenen Fensterleibungen (m, n und o) am Palaszacken. Das Fenster (m) in Mauer M11 im 2. Obergeschoss scheint zum Originalbestand des westlichen Palasausbaus (14) zu gehören. Auf der Südseite ist die Befensterung, abgesehen von den Schartenfenstern im Erdgeschoss, mehrfach abgeändert worden. Die Leibung des Fensters (n; 15) im 1. Obergeschoss ist

nachträglich eingebaut worden. Im 2. Obergeschoss verjüngte sich M12 ab Geschossboden ehemals um 0,65 m. Hier wurde in das Fenster (o) eine Fensterbank eingebaut oder abgeändert. Später wurde der Rücksprung bündig aufgemauert und eine weiter östlich versetzte Fensterwange errichtet (16). Im Mauerwerk dieses Umbaus fand sich ein kleines Kantholz, welches ein Fälldatum vom Herbst/Winter 1633/1634 besitzt.53 In den Landvogteirechnungen findet sich kein Hinweis auf Umbauten unmittelbar nach diesem Zeitpunkt.

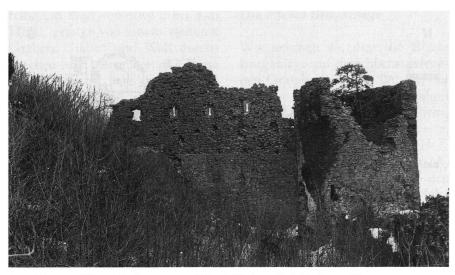
15: «Geissturm» (N) und Umfassungsmauer M48 mit Wehrgang Ende 19. Jh., von Westen.

In der Südostecke der Burganlage liegt der Rundturm N (Abb. 15 und 21). Er wurde an die Mauerecke M43/M48 (17) angebaut. Bei einem Durchmesser von 8 m und einer Mauerdicke von 2 m an der Basis erreicht der Rundturm heute noch eine Höhe von 18 m. Der fünfgeschossige Bau hat sich bis unter den ehemaligen Dachansatz erhalten. Der Turm ist in drei Bauphasen entstanden. Der erste Rundturm (18) war ein dreigeschossiger gedrungener, bollwerkartiger Bau, wie er als Reaktion auf die aufkommenden Feuerwaffen üblich war. Die Abgrenzung zur nachfolgenden Auf-
