Artikel: Die Burgruine Schenkenberg bei Thalheim

Die Burgruine Schenkenberg bei Thalheim

von Christoph Reding

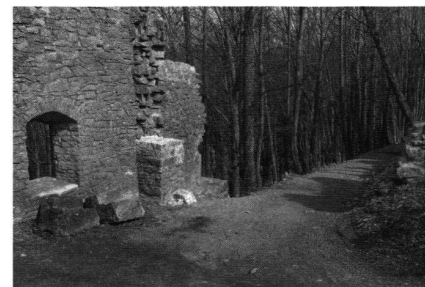
14: Zugangsbereich (K) 2004, Burgtor an Mauer M23 mit Bogenstücken, von Südwesten.

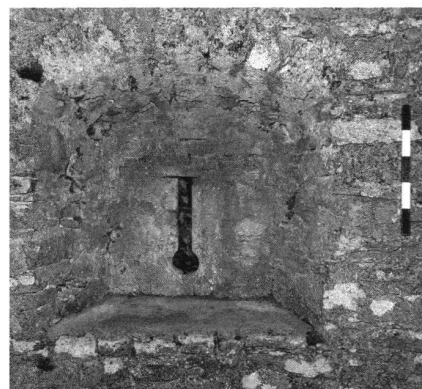
17: «Geissturm» (N) 2003, erhaltene Schlüsselscharte im 1. Obergeschoss, von Westen.
