# Die Burgruine Schenkenberg bei Thalheim

von Christoph Reding

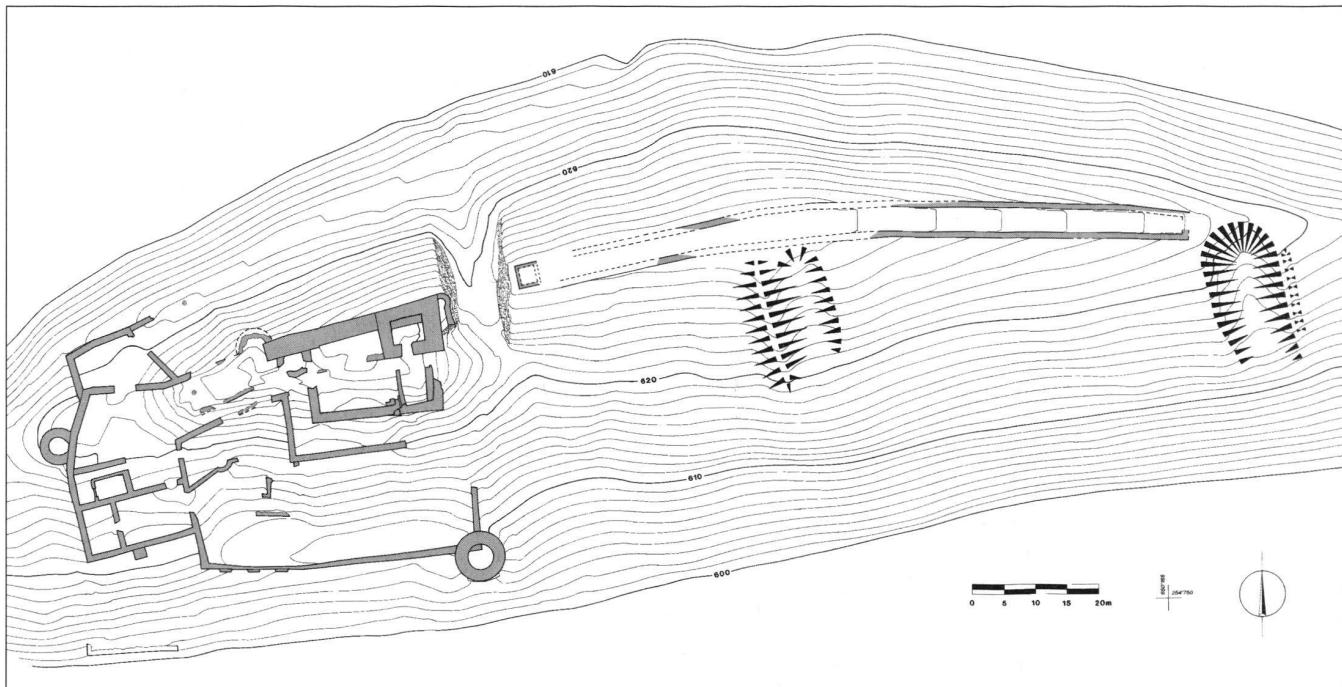
1: Burgruine Schenkenberg, Topografische Aufnahme.

Thalheim auf dem gleichnamigen Schenkenberg in einer Höhe von 631 m ü.M. (Abb. 20). Die steilgestellten Jurakalkschichten des Burgberges fallen in südlicher Richtung gegen das Dorf hin ab. Die Burgruine bildet ein Rechteck von 75 m auf 45 m (Abb. 1 und 2). Das höchstauftragende Bauteil ist die Ostfassade des Hauptturmes (A) mit 21 m. Im Osten der Anlage liegt auf dem höchsten Punkt die Kernburg. Im Westen befindet sich die Unterburg mit dem Ökonomietrakt (H) und der Toranlage (K), im Süden am tiefsten Punkt die Terrasse des Burggartens (J). Die Anlage wird flankiert durch Rundtürme (L, M und N). Gegen Osten wird sie durch einen Halsgraben (P) gesichert. Auf dem Ostteil des Grates erstrecken sich vorwerkartige Strukturen (Q).

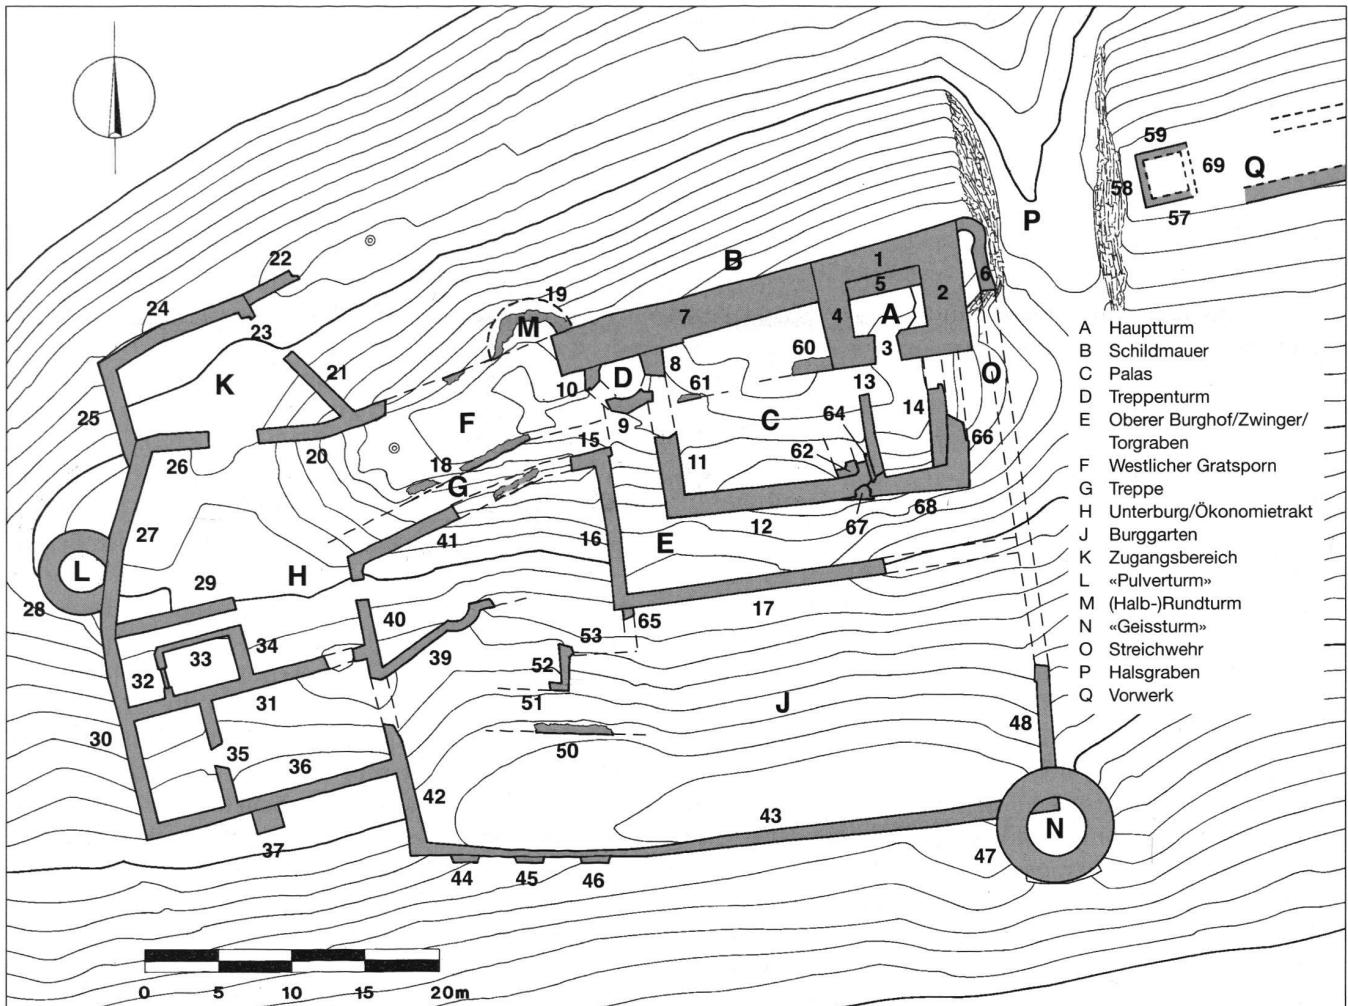
2: Burgruine Schenkenberg, Mauerplan und Burgzonen.

Die Mauer M67 ist die südöstliche Mauerecke eines womöglich ältesten Palasbaus (vgl. Abb. 2). Der Mörtel entspricht demjenigen der Ausbauetappen (2) und (3) am Hauptturm. Die Zugehörigkeit der Mauer M62 mit einer beträchtlichen Breite von 1,5 m ist unklar. Sie scheint Bezug auf Mauer M67 zu nehmen und diese sogar zu überlagern.

Im Ostteil des Palas wurde mit dem Einbau der Mauer M14 die Mauerstärke gegen die östliche Angriffsseite auf 2,5 m erhöht (Abb. 2). Sie übernahm das Geschossauflager von Mauer M66. Später fand man für den Keller offenbar keine Verwendung mehr. Er wurde bis unterhalb der Auflager mit Lehm verfüllt. Darüber lag 1,5 m mächtig der Abbruchschutt des Palas, u.a.

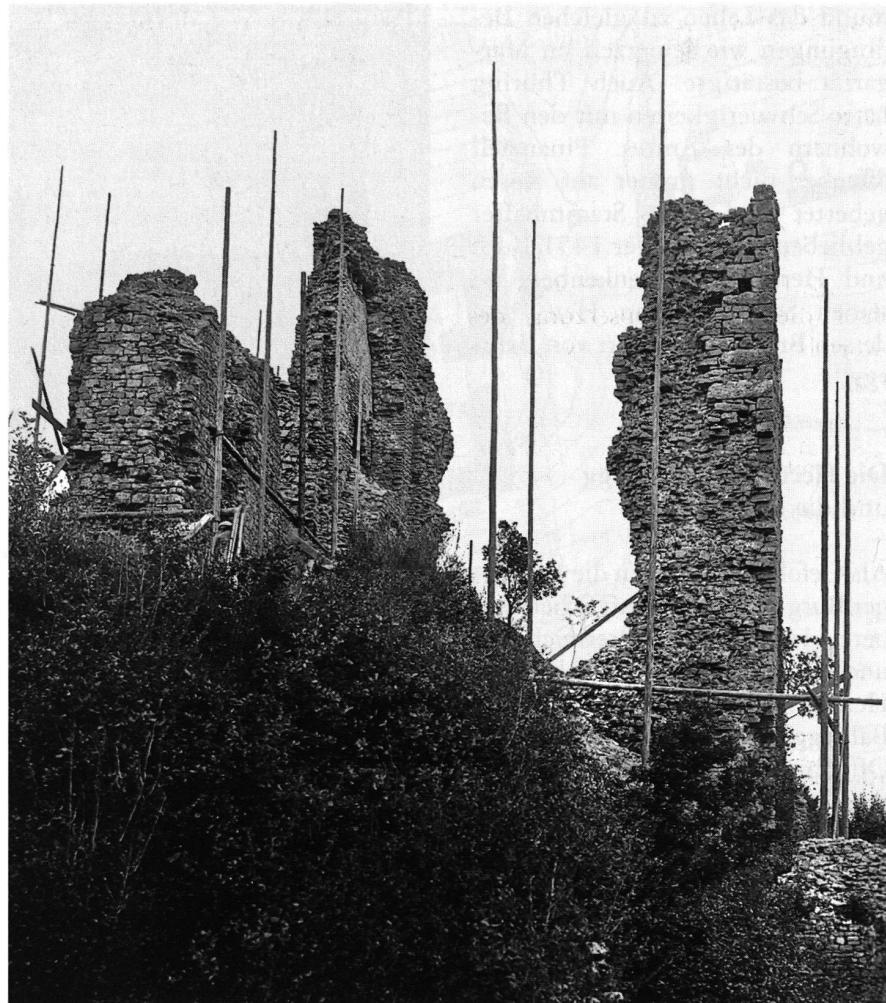
4: Kernburg während der Restaurierung 1931, von Westen.

Palas und Südostturm ohne Freilegungsarbeiten müsste mit einer Aufwendung von 15 000.– Fr. gerechnet werden.<sup>24</sup> Nach einigem Hin und Her standen im Sommer 1931 diese Mittel zur Verfügung. Um nicht noch mehr Substanz am Bauwerk zu verlieren, vergab der Heimatschutz den Auftrag noch im September 1931 an Baumeister Josef Blattner, Aarau. Die Arbeiten dauerten von Anfang September bis Anfang Dezember 1931.<sup>25</sup> Hauptturm (A) und Schildmauer (B) wurden eingerüstet und vollständig gesichert (Abb. 4). Die gefährdeten Stellen wurden mit vorgemauerten Pfeilern abgestützt und die 1917 abgestürzte Südostecke M2/M3 mehrere Meter hoch neu aufgeführt, um dem Turm weitere Stabilität zu verleihen. Am Palaszacken (M11/12) wurde fast die gesamte Westfassade mitsamt ei-

nem Eckverband aus Tuffsteinimitaten aus Beton wieder verblendet. Der Rundturm im Südosten (N) und die angrenzende Ringmauer M48 konnten nur zu Teilen gesichert werden. Die Mauersanierungen waren zumeist technischer Natur und entsprachen nicht immer dem Baubefund.

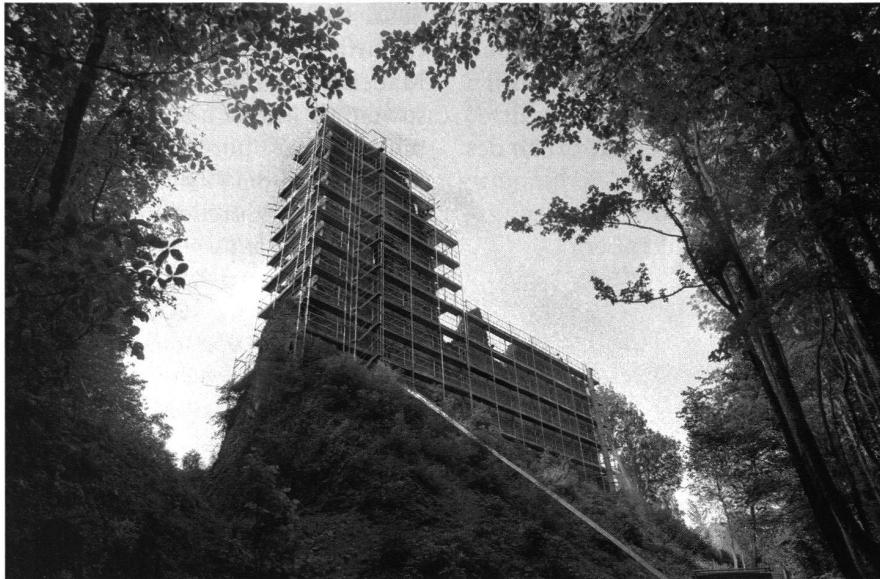
5: Der eingerüstete Hauptturm und die Schildmauer während der Sanierung 2003, von Nordosten.

Einige Sorgen bereitete eine grossflächige Ausbauchung im oberen Fassadenbereich der Mauer M1 des Hauptturms. Nach Anbringung von zwei durchgehenden Kernbohrungen wurden in die Bohrlöcher Stahlanker eingegossen. In halber Höhe musste ein willkürlicher Ausbruch (Abb. 7, e), der die Mauer durchquert, mittels eines gemauerten Bogens aus Kalkbacksteinen abgestützt werden. Es mussten auch Mauerteile saniert werden, die bislang von keiner Restaurierung betroffen waren. Bei der Südostecke des Palas wurde der grossflächig freigewitterte Mauerkern bis auf den Ansatz der Mauerhaupter freigelegt und neu aufgemauert. Anderenorts wurden lediglich die losen Mauersteine und Mörtelreste entfernt und die Oberfläche des Mauerkerns mit Mörtel überzogen. Wie dauerhaft diese eher provisorische Massnahme ist, wird sich zeigen müssen.

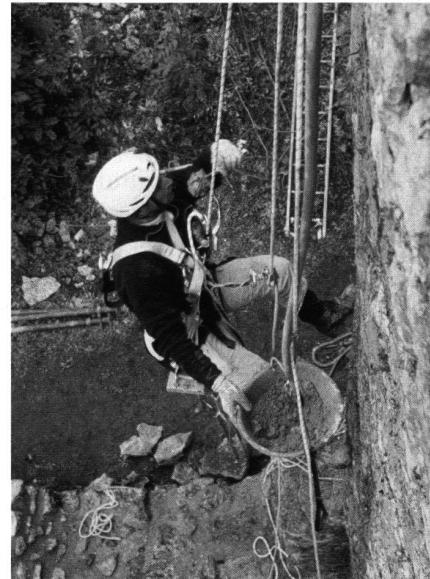
6: Ausfugen des Mauerwerks mit der Kletterausrüstung während der Sanierung 2003.

allen hochaufragenden Bauteilen Befestigungen für Kletterseile angebracht (Abb. 6).

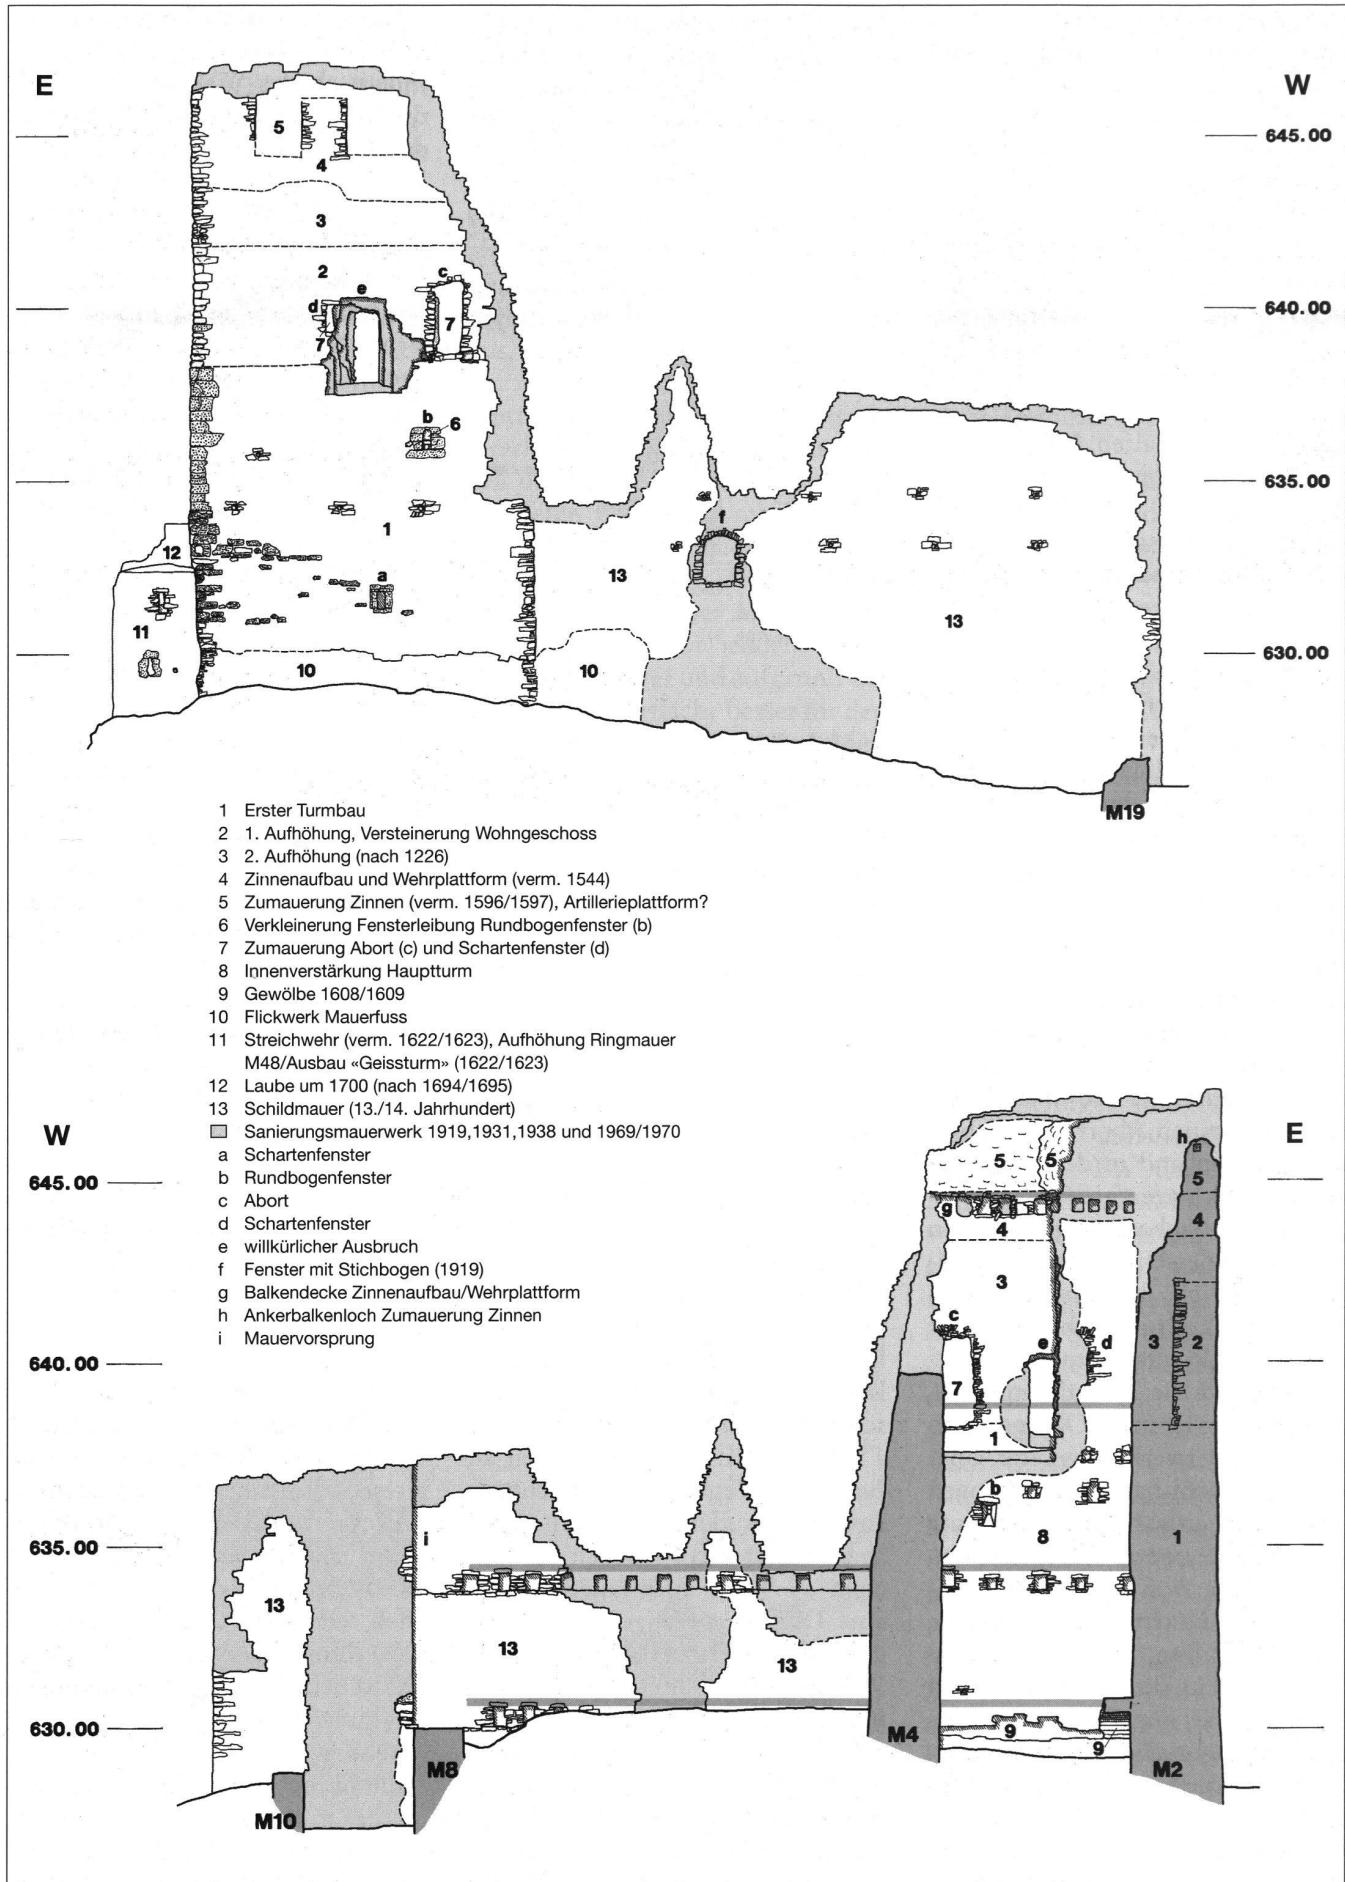
7: Hauptturm (A) und Schildmauer (B), von Norden und von Süden.

Der Grundriss des Hauptturms (A) ist bei ungleich langen Seitenmassen mit 10,20 m (Nordfassade M1) und mit 7,50 m (Westfassade M4) leicht trapezoid. Die Mauerstärke am Turmfuss beträgt allseits 2 m, einzig die Ostmauer M2 wurde in 2,70 m Breite errichtet.

Der älteste Turm bestand aus einem 8 m hohen, zweigeschossigen gemauerten Sockel (1). Sein nordöstlicher Eckverband M1/M2 besteht in der unteren Hälfte mit Bossenquadern aus dunklem Hauptrogenstein. Erstaunlicherweise wurden diese Steine nur in dieser Turmecke

verwendet. Die obere Hälfte besass einen Eckverband aus glattgesägten Tuffsteinen. Möglicherweise sind die unterschiedlich verwendeten Bausteine eine gezielte Form der architektonischen Gestaltung.<sup>42</sup> Auf der Nordfassade liegt im Erdgeschoss ein zugemauertes Schartenfenster (a) und im 1. Obergeschoss ein Rundbogenfenster (b) aus Tuffstein. Der Turm dürfte über einen Hocheingang in das 1. Obergeschoss zugänglich gewesen sein, der sich gemäss alten Abbildungen wohl in der Südfassade des Turmes befand (Abb. 3). Wenn man dem Erdgeschoss dieses ältesten Turmes die Funktion eines Lagerraumes zuweist, dann hätte sich im 1. Obergeschoss die Küche befunden. Da der erste Turmbau (1) für einen bewohnbaren Turm zu niedrig ist, gehen wir von einem zusätzlichen Oberbau aus Holz oder Fachwerk aus, der die Wohn- und Schlafräume enthielt.

Mit der 1. Aufhöhung (2), welche die Versteinerung des Wohngeschosses im 2. Obergeschoss bedeutete, begannen die Umbauten am Hauptturm. Das neue Geschoss wurde lediglich in halber Mauerbreite mit innenliegendem Absatz ausgeführt. In der Nordmauer M1 enthält es einen Abort (c) mit Balkenkonsolen und in der Mitte ein einfaches Schartenfenster (d). Aufgrund von Beobachtungen bei den nachfolgenden Umbauten (3 und 4) ist es möglich, dass die Versteinerung des 2. Obergeschosses nicht auf allen Seiten erfolgte.

Später folgte die 2. Aufhöhung (3). Auf den Absatz im 2. Obergeschoss wurde Mauerwerk aufgesetzt, über die 1. Aufhöhung (2) hochgezogen und weiter aufwärts auf die gesamte Mauerbreite erweitert. Interessanterweise verläuft im 2. Obergeschoss die Flucht von Mauer M1, soweit erhalten, mehr als 0,5 m über den Mauerkern von Mauer M4 hinaus (wie auch diejenige des nachfolgenden Zinnenaufbaus (4)). Dies muss bedeuten, dass die 2. Aufhöhung (3) nur auf der Nord- und Ostseite, nicht aber auf der West- und möglicherweise auch auf der Südseite als Innenverstärkung er-

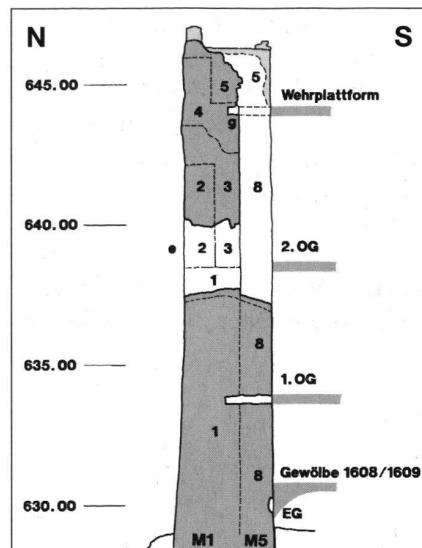
8: Hauptturm (A) Nordmauer M1/M5, Schnitt von Westen.  
(siehe Legende Abb. 7)

richtet wurde. Vermutlich wurde dort lediglich auf die 1. Aufhöhung (2) aufgesetzt, ohne den Mauerübersprung auf der Turminnenseite zu belegen.<sup>43</sup> Der Abort (c) sowie die Fensteröffnung (d) wurden beibehalten. Bei der Errichtung des Zinnenaufbaus (4) scheint der obere Teil der 2. Aufhöhung (3) abgebrochen worden zu sein, worauf der ungleichmässige Übergang zum Zinnenaufbau (4) hinweist.<sup>44</sup> In der Ostfassade wurde in der 2. Aufhöhung (3) der nachträglich zugemauerte Stumpf eines Eichenbalkens entdeckt, dessen Fälldatum dendrochronologisch zwischen 1226 und 1233 bestimmt werden konnte.<sup>45</sup>

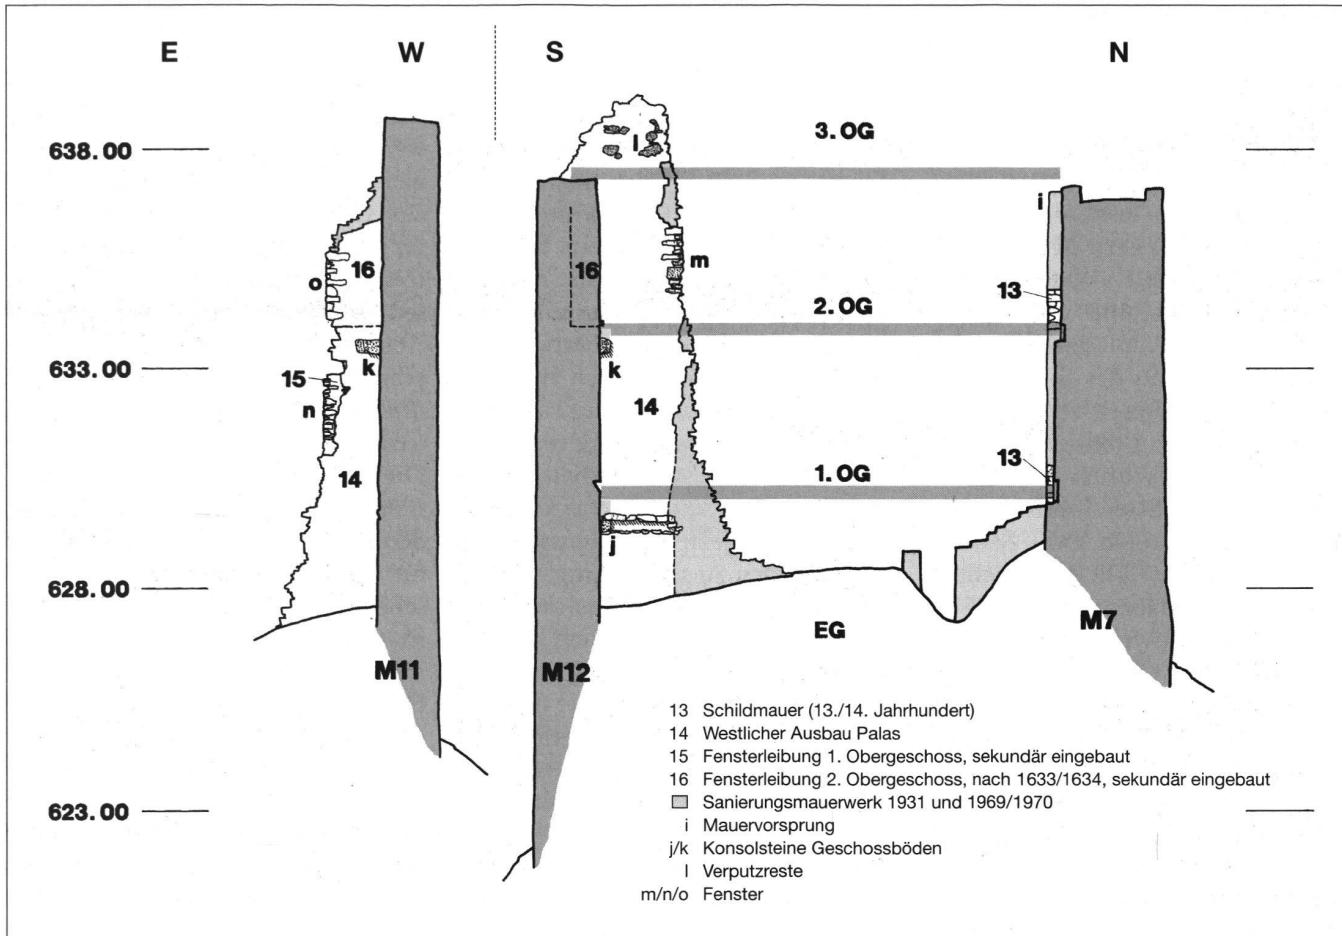
10: Palas (C), Schnitt von Osten. Palaszacken Mauer M11/12 und Schildmauer M7.

ern M68 und M66 gegen Osten erweitert. Die Osterweiterung besitzt einen aufwändig gestalteten südöstlichen Eckverband aus Kalkrogensteinquadern bis 1,5 m Länge. Im Gebäudeinnern ist sowohl an Mauer M66 wie auch an M13 ein Rücksprung zur Aufnahme eines Geschosses vorhanden. Darunter befand sich wohl ein Kellerraum. Der bedeutendste Palasausbau erfolgte mit dem westlichen Ausbau (14), dem der südwestliche Palaszacken angehört (vgl. Abb. 10). Die Mauern M67, M62 wie auch Teile von M68 wurden abgebrochen. Die Mauerecke M11/M12 wurde auf der Aussenseite mit einer Verblendung aus grossen Tuffsteinquadern errichtet (Abb. 4). Die Mauer M11 wurde an die Schildmauer M7 geführt. Gegen Süden befanden sich im Erdgeschoss zwei Schartenfenster.

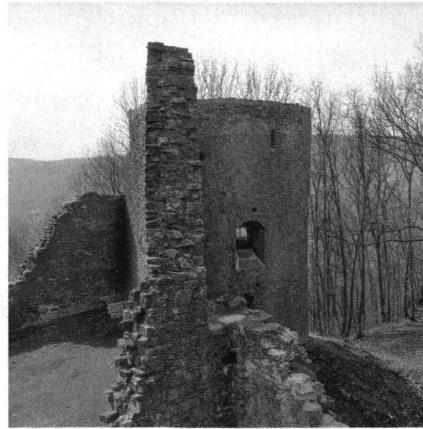
12: «Pulverturm» (L) mit westlichem Grat 2004, von Nordosten.

Der nachträglich an Mauer M27 angebaute Rundturm (L) bildet das westlichste Bauwerk der Burgenlage (Abb. 12). Der dreigeschossige Bau ist in einem Zug errichtet worden und weist bis auf ein Detail keine Bauphasen auf. Der Durchmesser an der Basis liegt bei etwas mehr als 5 m, die höchste Höhe bei 8,5 m. Die Zugangstüre im Erdgeschoss ist in die alte Ringmauer eingebrochen worden. Im Erdgeschoss und im 2. Obergeschoss finden sich lediglich Schartenfenster.<sup>66</sup> Im 1. Obergeschoss liegen vier auf die Feindseite gerichtete Maueröffnungen, wovon drei wohl Schlüsselscharten waren (Abb. 13 und 17). Den Dachabschluss bildete gemäss den alten Darstellungen ein Kegeldach (Abb. 18 und 19).

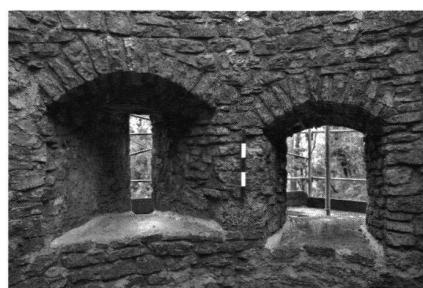
13: «Pulverturm» (L) 2003, 1935 rekonstruiertes Schartenfenster (links) und Schlüsselscharte ohne Leibung (rechts) im 1. Obergeschoss, von Norden.

Offenbar war in diesem Rundturm (L) nur das 1. Obergeschoss gefechtstauglich. Das Erdgeschoss wie auch das 2. Obergeschoss dienten wohl nur als Stauraum. 1581/1582 lässt der Landvogt am «bulfer thurn» Maurerarbeiten verrichten und den Zimmermann einen neuen Boden legen.<sup>67</sup> Vermutlich war damit der Rundturm (L) gemeint, da der grosse Rundturm

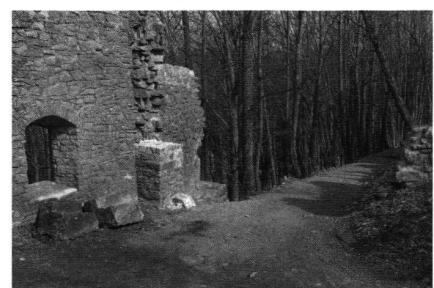
14: Zugangsbereich (K) 2004, Burgtor an Mauer M23 mit Bogenstücken, von Südwesten.

Wie auch heute noch erfolgte der Zugang zur Burg auf der Nordseite. Ein älteres Tor wird in der Lücke zwischen den Mauern M20 und M26 zu suchen sein. Der gewöhnlich als Zwinger benannte Bau aus den Mauern M21–M25 ist nachträglich angefügt worden. Maueröffnungen, Absätze und Nuten in den Mauern M24 und M25 weisen auf eine Innenbebauung hin. Vielleicht bildete der ganze Komplex einen gesamthaft überdachten Torbau. In Mauer M23 hat sich der unterste Stein mit der Dreipfanne der nördlichen Torwange erhalten (Abb. 14). Mittels zwei erhaltener Bogenelementen lässt sich eine Torbreite von 2,75 m errechnen. Mauer M22 stellt den Rest eines nachträglichen Vorbaus dar. Darin hat sich die Leibungswange einer Scharte erhalten, die schräg durch die Mauer auf den Abhang unter dem Zugangsweg gerichtet war. Ob es sich um einen offenen Zwinger oder um ein Torhaus handelte, ist unklar. Sicher muss aber vor dem Tor an Mauer M22 ein weiteres Portal gestanden haben, dessen Reste heute fehlen.

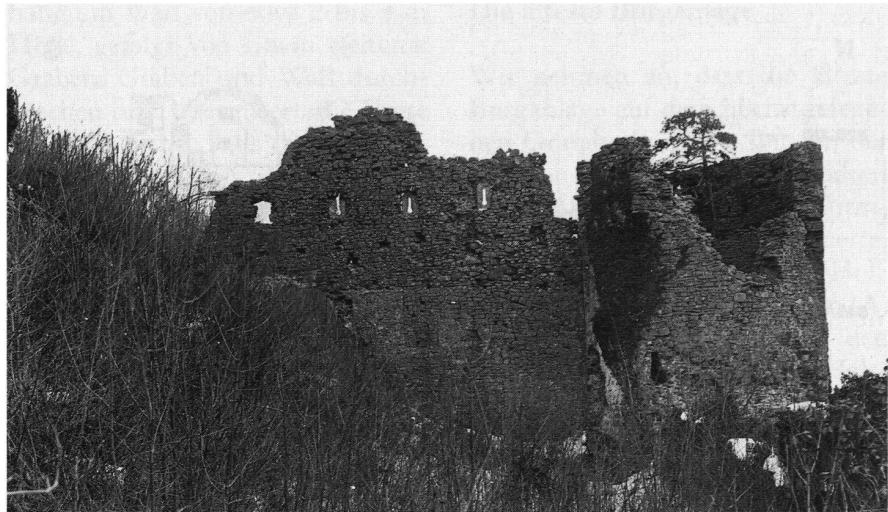
15: «Geissturm» (N) und Umfassungsmauer M48 mit Wehrgang Ende 19. Jh., von Westen.

In der Südostecke der Burgenlage liegt der Rundturm N (Abb. 15 und 21). Er wurde an die Mauerecke M43/M48 (17) angebaut. Bei einem Durchmesser von 8 m und einer Mauerdicke von 2 m an der Basis erreicht der Rundturm heute noch eine Höhe von 18 m. Der fünfgeschossige Bau hat sich bis unter den ehemaligen Dachansatz erhalten. Der Turm ist in drei Bauphasen entstanden. Der erste Rundturm (18) war ein dreigeschossiger gedrungener, bollwerkartiger Bau, wie er als Reaktion auf die aufkommenden Feuerwaffen üblich war. Die Abgrenzung zur nachfolgenden Auf-

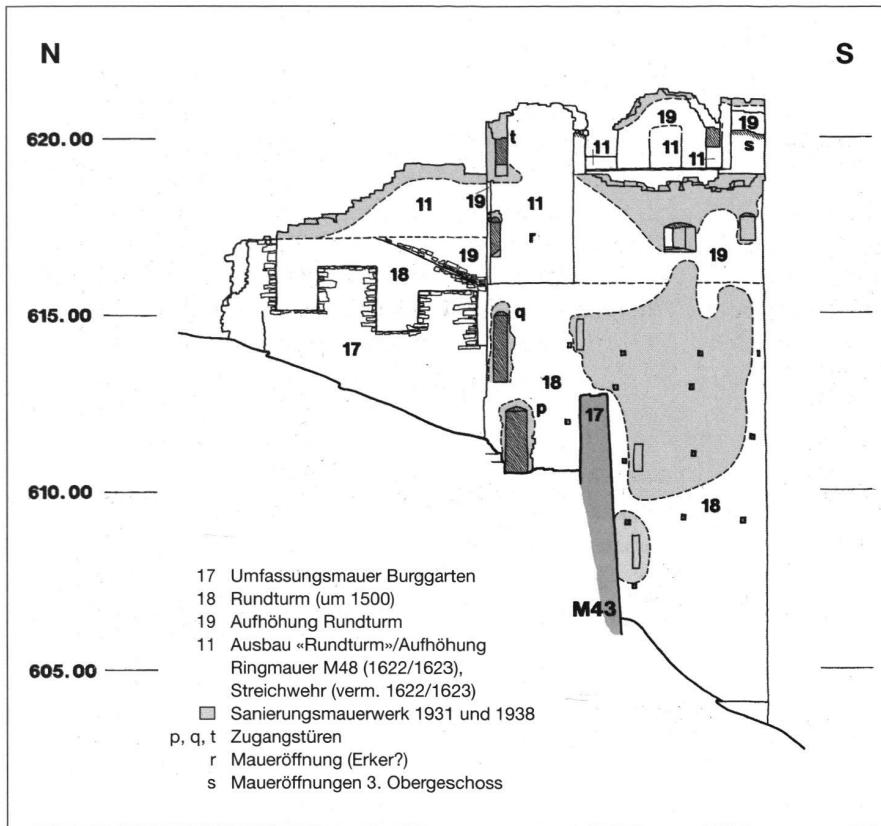
16: «Geissturm» (N) und Ringmauer M48, von Westen.

höhung (19) zeigt sich im Unterschied des Mörtels und des Scharrenprogramms. Auffallend sind auch die durchgehenden Gerüsthebellöcher sowie die gegen das Turminnere mit Tuffsteinen verblendeten Stichbögen der Maueröffnungen. Im Untergeschoss erhellt lediglich ein Scharfenfenster den Raum. Das Erdgeschoss ist durch eine Türe (p) vom Burggarten her zugänglich. Es besitzt ein auf die Südmauer gerichtetes Scharfenfenster sowie ehemals eine Schlüsselscharte gegen Süden und zwei gegen Nordosten. Im 1. Obergeschoss findet sich eine Türe (q) Richtung Burggarten, die wohl auf einen Wehrgang an der Mauer M48 führte. Diese wurde mit dem Bau der ersten Rundturms (18) ein erstes Mal erhöht. Das 1. Obergeschoss besitzt gegen den Burggarten ein Scharfenfenster sowie zwei Schlüsselscharten gegen Nordosten, wovon eine noch vollständig erhalten ist (Abb. 17).

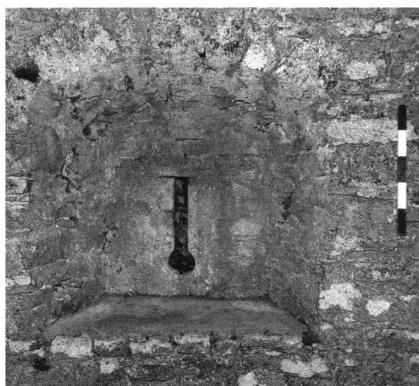
17: «Geissturm» (N) 2003, erhaltene Schlüsselscharte im 1. Obergeschoss, von Westen.
