Artikel: Die Burgruine Resti in Meiringen : zur bauarchäologischen Untersuchungen und Restaurierung 2004

Die Burgruine Resti in Meiringen

Zur bauarchäologischen Untersuchung und Restaurierung 2004

von Daniel Gutscher

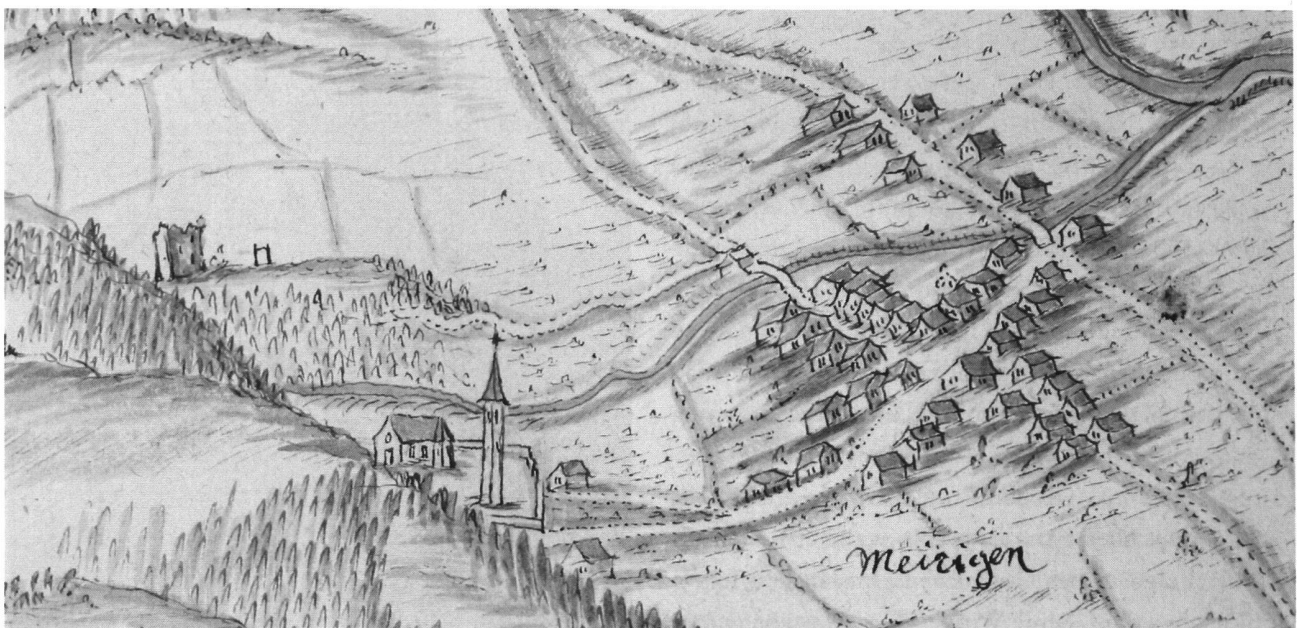
1: Dorf Meiringen mit Kirchenbezirk, Restiturm und Galgen. Ausschnitt aus der Marchenkarte von Samuel Bodmer (1705–1710).

Wie lange die Burg nach dem Aussterben des Geschlechts noch bewohnt war, ist unbekannt. Aus dem Schweigen der Urkunden ist allerdings zu schliessen, dass sie, nachdem ab 1376 Vertreter bäuerlicher Herkunft die alten Ministerialengeschlechter im Ammannamt abgelöst hatten, kaum mehr Bedeutung hatte.⁵ 1617 war das heutige Resti-Areal Allmendland. Damals wurde das Hochgericht mit dem weithin sichtbaren Galgen aus dem «Wiisland» hinauf zur Burg verlegt (Abb. 1).

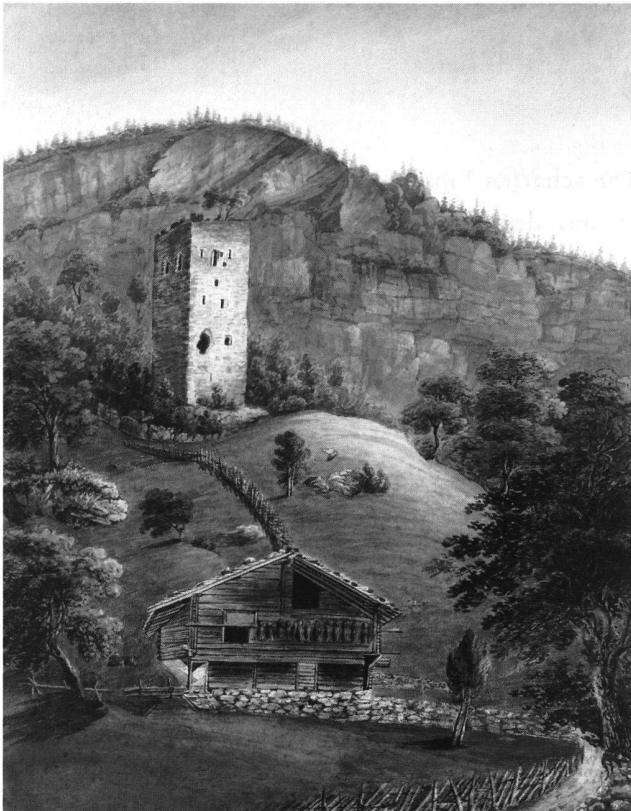
2: Ruine Resti. Aquarell von J. C. Dickenmann, Mitte des 19. Jhs.

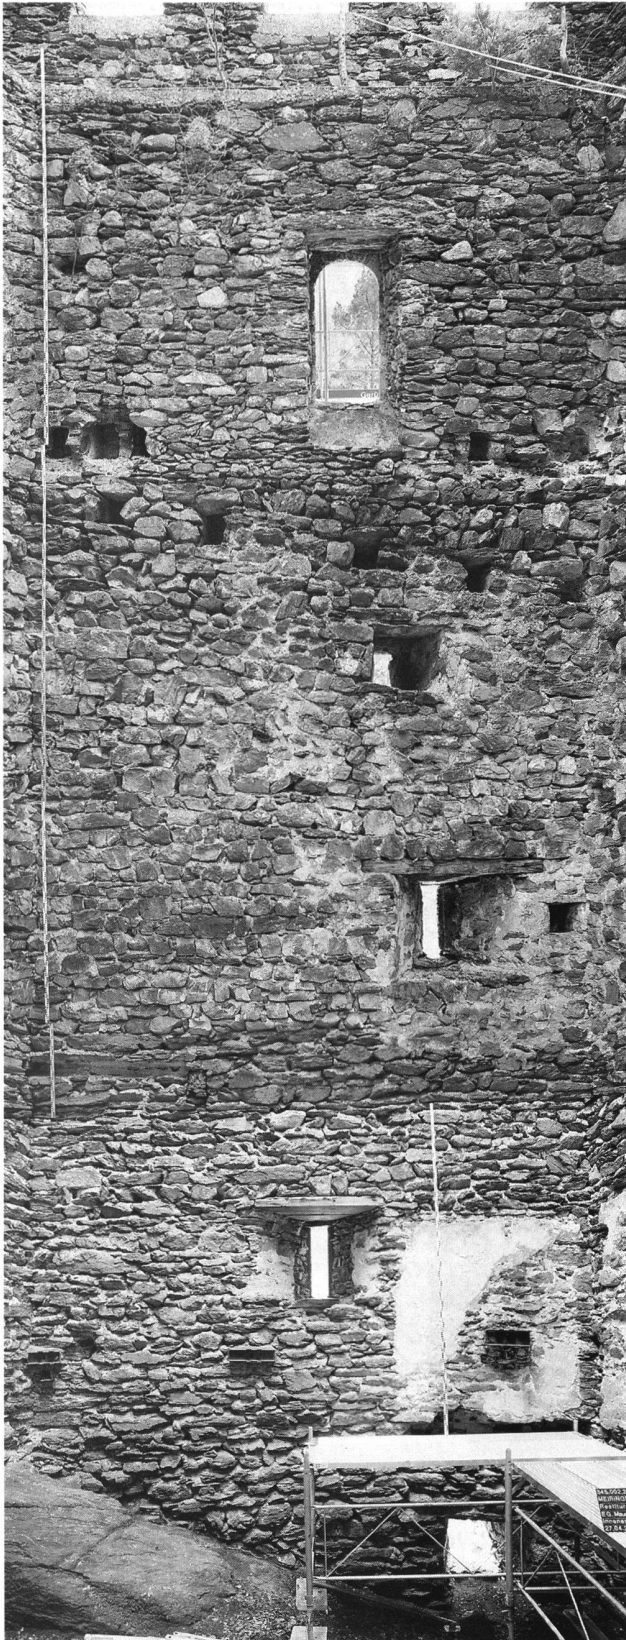
7: Ruine Resti. Fotomontage der Innenansicht nach Osten, vgl. Abb. 6.

Um 1300 – vielleicht um 1330, falls in der nächsten Bauphase wieder verwendetes Holz von hier stammt – wurde der Turm ein erstes Mal um knapp 1,4 m aufgestockt (Abb. 6, 7). Die Datierung fällt deshalb ungenau aus, weil sich von den Dachbalken nur die fünf Löcher erhalten haben. Vielleicht wurden sie auf das Mass der Konsolbalken der Wehrerker gekürzt und dort wieder verwendet.

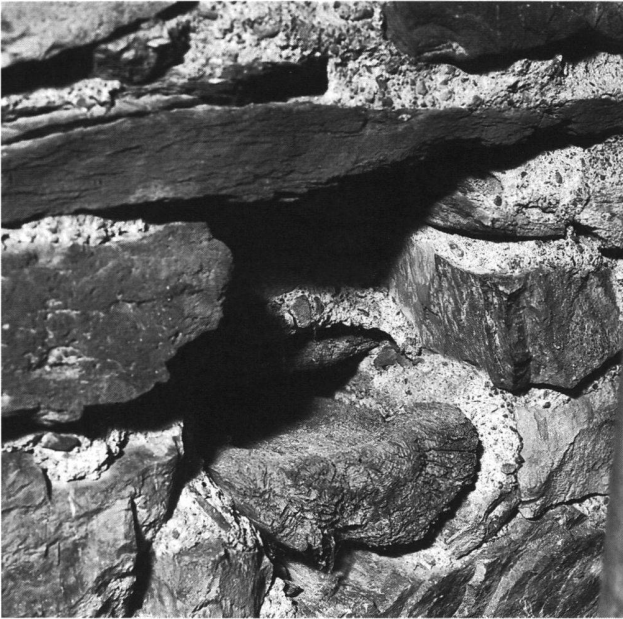
8: Ruine Resti. Einer der drei im originalen Mörtel der Zeit um 1250 liegenden hölzernen Ausgüsse mit Brettdeckel.

durch eine Bretterwand eine Kammer abtrennt – findet sich 70 cm über dem Fussboden ein zur Rinne ausgehöhltes Holz mit Deckelbrett, das mit Gefälle nach aussen bereits von der Maurerequipe versetzt worden ist und dessen Deutung als Ausguss (eines Pissoirs oder einer Latrine?) nicht schwer fällt (Abb. 8).

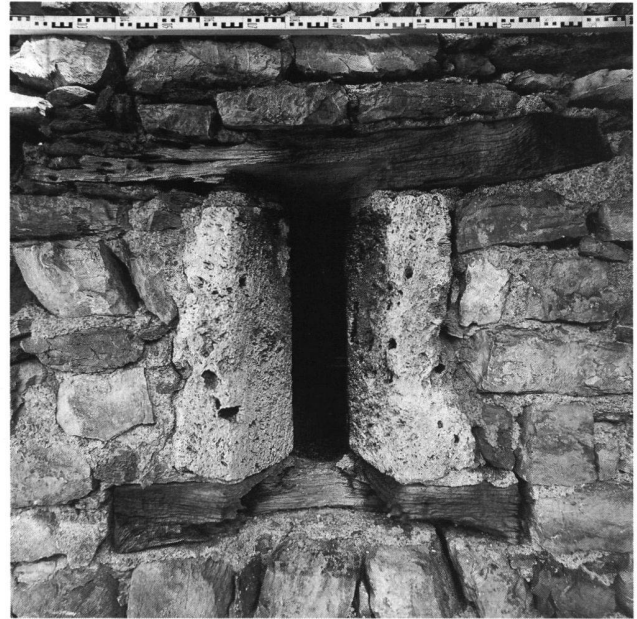
9: Ruine Resti. Aussenseite des östlichen Stubenfensters. Seitliche Gewände aus Tuff, Sturz und Fensterbank aus Nussbaumholz.

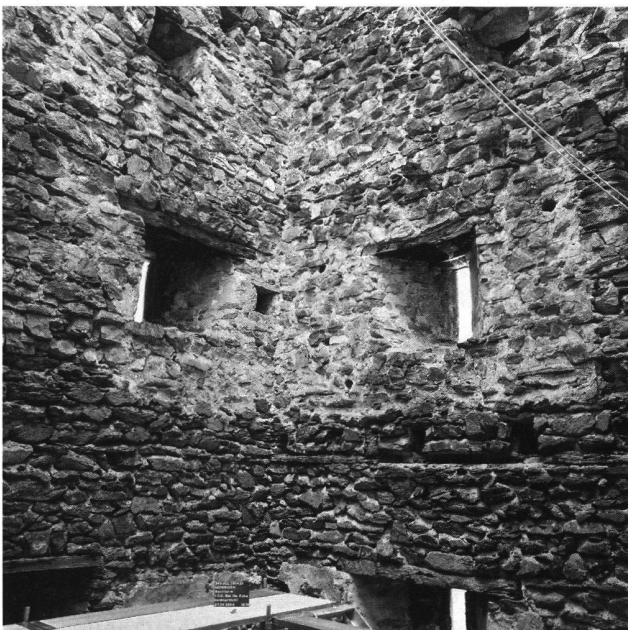
10: Ruine Resti. In der Südostecke des ersten Obergeschosses haben sich umfangreiche Spuren der Ritterstube erhalten. Deutlich ist rechts die Kante des Verputzes zu sehen: Abdruck der einst vorhandenen hölzernen Zwischenwand.

Vom Korridor erreichte man die *Ritterstube* (Abb. 10), welche die Südostseite einnahm und auf deren mehrphasigen Verputzresten (Pietra rasa mit Fugenstrich, Abb. 11) sich Abdrücke der Binnenwände erhielten. Der Raum wies $3,65 \times$ mind. 3 m Grundfläche auf, was ihn eher mit einer oberländischen Bauernstube als mit einem Rittersaal vergleichen lässt. Die Raumhöhe betrug unter der Sichtbalkendecke immerhin stattliche 2,5 m. Für Belichtung sorgten zwei Schlitzfenster mit einwärts stark austrichternden, deckend glatt verputzten gemauerten Gewänden, Aussenseiten in Tuff und hölzernem waagrechtem Balkensturz (Abb. 9). Ihr Innenmass beträgt $1,1 \times 1,3$ m, das Lichtmass aussen 95×15 cm. An der Ostwand gleich neben der Südostecke findet sich 1,35 m über Boden eine quadratische Nische von $30 \times 30 \times 35$ cm. Sie ist wohl als Lichternische zu deuten. Aufgrund der am erhaltenen Verputz fehlenden Spuren von Öfen oder Feuereinwirkung können wir

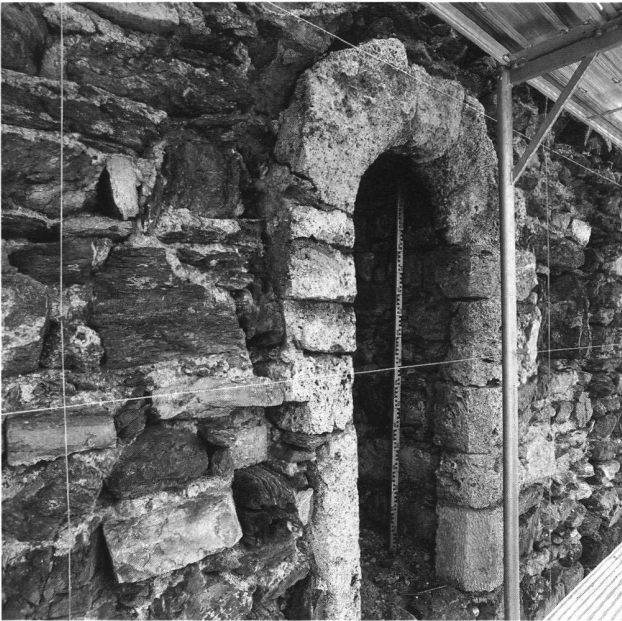
12: Ruine Resti. Rundbogiger Austritt auf den hölzernen Wehrerker der Südfassade. Links neben dem Portal wandbündig abgewitterte Bohlen der westlichen Erkerwand, rechts Lichternische und anschliessend die Lücke der völlig ausgewitterten Hölzer der Ostwand.

wie den Seitenwänden und den etwa 28° geneigten Dächlein haben sich in den Mauern steckende Stummel erhalten (Abb. 12). Die Erker hatten eine Breite von rund 2,4 bis 2,7 m und eine Höhe von etwa 2,3 bis 2,6 m. Die Erkertiefe ist unbekannt, dürfte rund 1 m betragen haben. Einzig der südliche wies neben der Türöffnung aussen eine (Lichter-[-?])Nische auf, was vielleicht dahin gehend interpretiert werden darf, dass die Südseite zu bestimmten Zeiten auch nachts zu bedienen war. Einzelne Bohlen der Seitenwand des südlichen Erkers weisen Dendrodaten um 1430 auf, was bedeutet, dass einzelne Hölzer der wetterausgesetzten Konstruktion nach zwei Generationen ausgewechselt worden sind. Zwei Bauteile sind im Wehrgeschoss noch zu erwähnen: Rechts neben dem nördlichen Portal findet sich eine 1,55 × 0,7 × 0,9 m messende Schranknische. Wie Brettnegative im originalen Mauermörtel beweisen, war sie mit Holz ausgekleidet. Wir deuten sie als *Waffenschrank* der Mannschaft. Gegen Westen öffnete sich eine zweite Türe mit rechteckigem Tuffgewände. Es

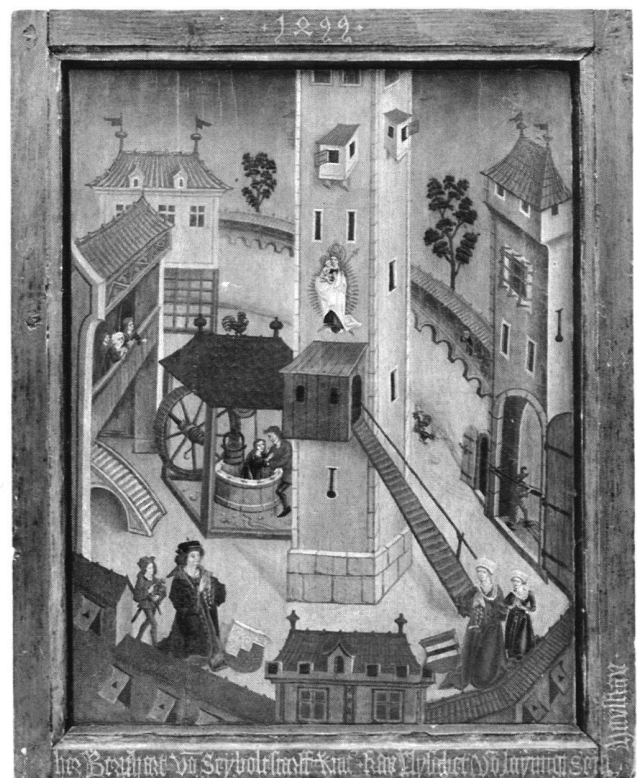
13: Schärding, Oberösterreich: Votivtafel des Burgpflegers Bernd von Seyboldsdorf, inschriftlich datiert am Rahmen 1499.

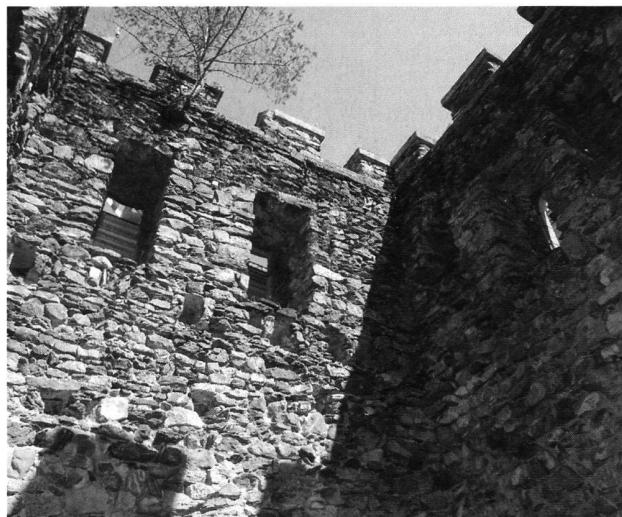
15: Ruine Resti. Zinnenkranz mit Baumbewuchs vor der Restaurierung.

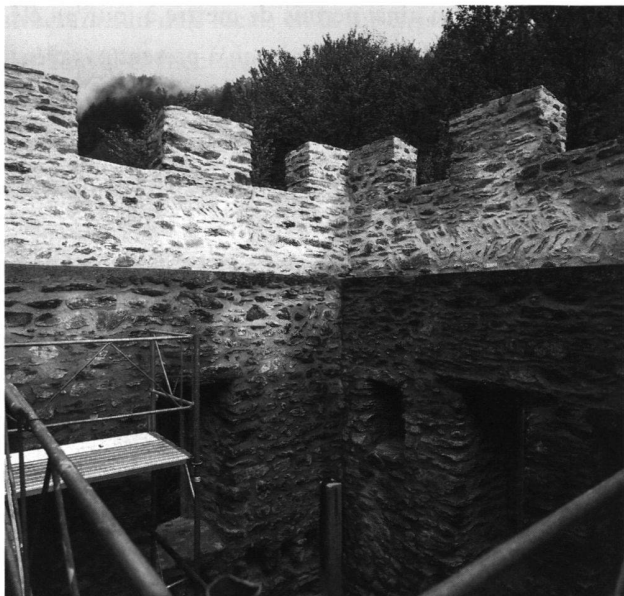
16: Ruine Resti. Der Zinnenkranz nach der Restaurierung.

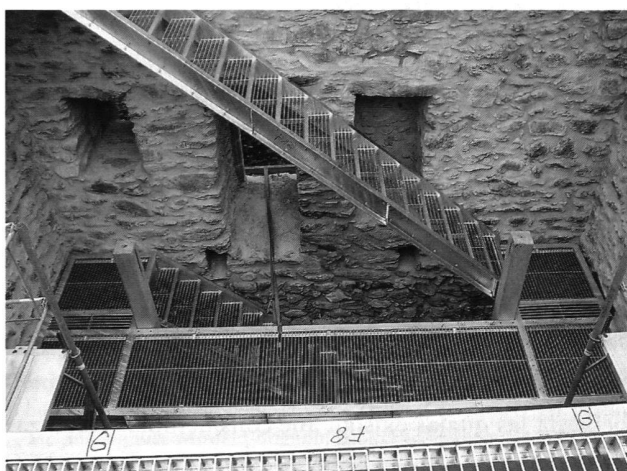
17: Ruine Resti. Die neue Innentreppe zur Aussichtsplattform. Foto während Einbaus im Spätherbst 2004.

Das im Anschluss ausgearbeitete Projekt, zu dem sich drei einheimische Architekten zusammenfanden¹⁰, umfasste neben den bauarchäologischen Untersuchungen (Abb. 4–6) und der «technischen» Sanierung und Konservierung auch die Errichtung einer Treppenanlage, welche als Stahlkonstruktion in modernen Formen erstmals den Zugang auf eine Aussichtsplattform oben auf dem Turm schafft. Sie ist als «Möbel» konzipiert und daher eine reversible Zutat (Abb. 5, 17).
