Artikel: Die Burgruine Resti in Meiringen : zur bauarchäologischen

Untersuchungen und Restaurierung 2004

Zur bauarchäologischen Untersuchung und Restaurierung 2004

von Daniel Gutscher

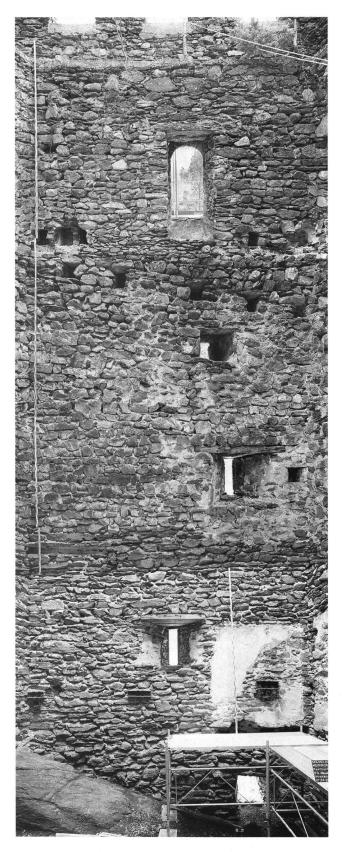
7: Ruine Resti. Fotomontage der Innenansicht nach Osten, vgl. Abb. 6.

Um 1300 – vielleicht um 1330, falls in der nächsten Bauphase wieder verwendetes Holz von hier stammt – wurde der Turm ein erstes Mal um knapp 1,4 m aufgestockt (Abb. 6, 7). Die Datierung fällt deshalb ungenau aus, weil sich von den Dachbalken nur die fünf Löcher erhalten haben. Vielleicht wurden sie auf das Mass der Konsolbalken der Wehrerker gekürzt und dort wieder verwendet.

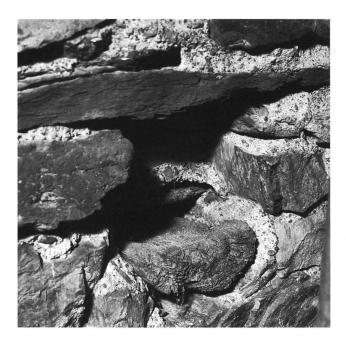
8: Ruine Resti. Einer der drei im originalen Mörtel der Zeit um 1250 liegenden hölzernen Ausgüsse mit Brettdeckel.

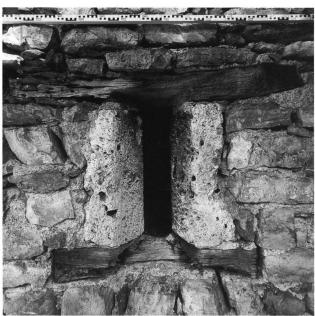
9: Ruine Resti. Aussenseite des östlichen Stubenfensters. Seitliche Gewände aus Tuff, Sturz und Fensterbank aus Nussbaumholz.

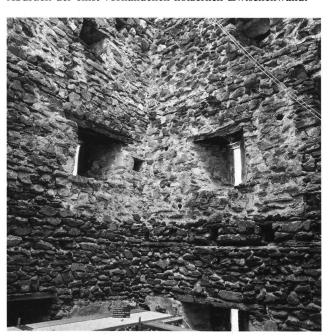
10: Ruine Resti. In der Südostecke des ersten Obergeschosses haben sich umfangreiche Spuren der Ritterstube erhalten. Deutlich ist rechts die Kante des Verputzes zu sehen: Abdruck der einst vorhandenen hölzernen Zwischenwand.

Vom Korridor erreichte man die Ritterstube (Abb. 10), welche die Südostseite einnahm und auf deren mehrphasigen Verputzresten (Pietra rasa mit Fugenstrich, Abb. 11) sich Abdrücke der Binnenwände erhielten. Der Raum wies 3,65 × mind. 3 m Grundfläche auf, was ihn eher mit einer oberländischen Bauernstube als mit einem Rittersaal vergleichen lässt. Die Raumhöhe betrug unter der Sichtbalkendecke immerhin stattliche 2,5 m. Für Belichtung sorgten zwei Schlitzfenster mit einwärts stark austrichternden, deckend glatt verputzten gemauerten Gewänden, Aussenseiten in Tuff und hölzernem waagrechtem Balkensturz (Abb. 9). Ihr Innenmass beträgt 1,1 × 1,3 m, das Lichtmass aussen 95 × 15 cm. An der Ostwand gleich neben der Südostecke findet sich 1,35 m über Boden eine quadratische Nische von $30 \times 30 \times 35$ cm. Sie ist wohl als Lichternische zu deuten. Aufgrund der am erhaltenen Verputz fehlenden Spuren von Öfen oder Feuereinwirkung können wir

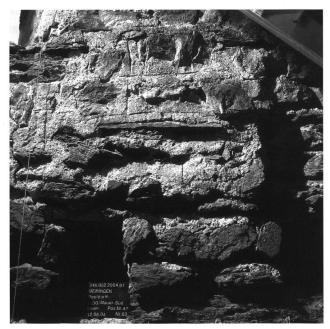
11: Ruine Resti. Ausschnitt aus dem Pietra-rasa-Verputz der herrschaftlichen Stube des 13. Jhs. Unten Bodenbalkennegativ, darüber Abdruck der Bodenbohlen und Fugenstrichverputz.

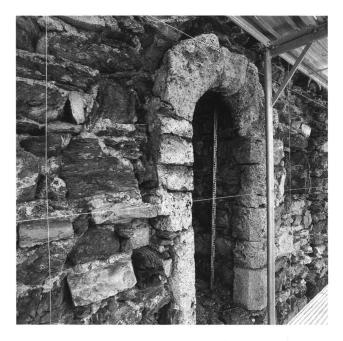
12: Ruine Resti. Rundbogiger Austritt auf den hölzernen Wehrerker der Südfassade. Links neben dem Portal wandbündig abgewitterte Bohlen der westlichen Erkerwand, rechts Lichternische und anschliessend die Lücke der völlig ausgewitterten Hölzer der Ostwand.

wie den Seitenwänden und den etwa 28° geneigten Dächlein haben sich in den Mauern steckende Stummel erhalten (Abb. 12). Die Erker hatten eine Breite von rund 2,4 bis 2,7 m und eine Höhe von etwa 2,3 bis 2,6 m. Die Erkertiefe ist unbekannt, dürfte rund 1 m betragen haben. Einzig der südliche wies neben der Türöffnung aussen eine (Lichter-[?])Nische auf, was vielleicht dahin gehend interpretiert werden darf, dass die Südseite zu bestimmten Zeiten auch nachts zu bedienen war. Einzelne Bohlen der Seitenwand des südlichen Erkers weisen Dendrodaten um 1430 auf, was bedeutet, dass einzelne Hölzer der wetterausgesetzten Konstruktion nach zwei Generationen ausgewechselt worden sind. Zwei Bauteile sind im Wehrgeschoss noch zu erwähnen: Rechts neben dem nördlichen Portal findet sich eine $1,55 \times 0,7 \times 0,9$ m messende Schranknische. Wie Brettnegative im originalen Mauermörtel beweisen, war sie mit Holz ausgekleidet. Wir deuten sie als Waffenschrank der Mannschaft. Gegen Westen öffnete sich eine zweite Türe mit rechteckigem Tuffgewände. Es

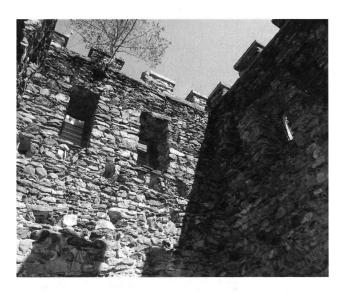
15: Ruine Resti. Zinnenkranz mit Baumbewuchs vor der Restaurierung.

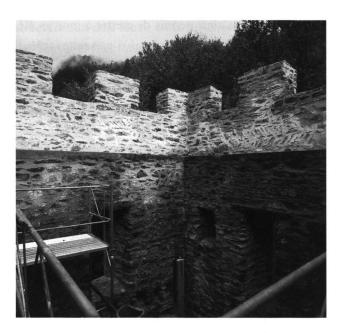
16: Ruine Resti. Der Zinnenkranz nach der Restaurierung.
