Artikel: Mittelalterliches Fundmaterial aus der Stadt St. Gallen : die

Ausgrabungen in der Kirche St. Laurenzen von 1967 und 1976

Mittelalterliches Fundmaterial aus der Stadt St. Gallen. Die Ausgrabungen in der Kirche St. Laurenzen von 1967 und 1976

von Maja Widmer

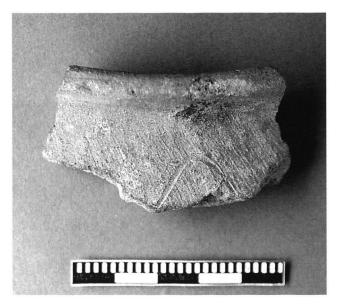
10: Topf mit Lippenrand und Wellenband auf der Schulter (Kat. 67).

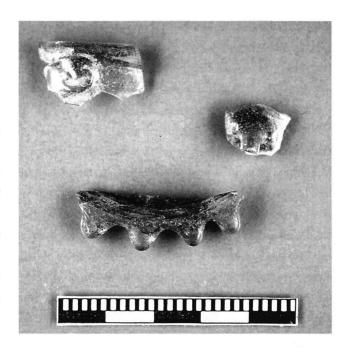
12: Ofenkeramik: Entwicklung der Randformen (Kat. 190, 195, 210).

von Hand belegen, bei den glasierten Napfkacheln ist dies nicht mehr der Fall. Grundsätzlich herrscht eine Diversität an Randformen vor. Im Ansatz kann eine Standardisierung beobachtet werden, die über unglasierte Napfkacheln zu einheitlichen glasierten Napfkacheln führt (Abb. 12). Besonders deutlich zeichnet sich dies in den Schichten E und F (Bau 3) aus der Kirche ab.
