Artikel: Mittelalterliches Fundmaterial aus der Stadt St. Gallen : die Ausgrabungen in der Kirche St. Laurenzen von 1967 und 1976

Mittelalterliches Fundmaterial aus der Stadt St. Gallen. Die Ausgrabungen in der Kirche St. Laurenzen von 1967 und 1976

von Maja Widmer

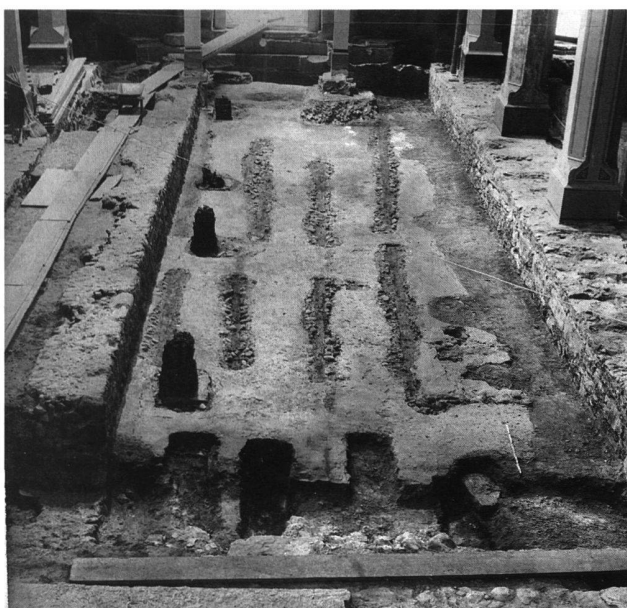
7: Gehniveau 2 der Bauphase 3 mit den vier Holzpfosten. Blick nach Westen.

Zu Bau 3 gehörte ein Mörtelboden (Gehniveau 2) mit Balkennegativen. Dieser reichte weiter nach Osten als die alte Unterteilung von Chor und Schiff der Bauphase 2. Entweder war eine Stufe zwischen Chorzone und Laienschiff im Neubau nicht mehr vorgesehen oder die innere Aufteilung von Chor und Schiff wurde mit der bedeutenden Grundrissveränderung neu konzipiert. Leider sind weder Ost- noch Westmauer von Bau 3 bekannt. Münzen in der Schicht auf dem dazugehörigen Gehniveau datieren den Mörtelboden und alles Darunterliegende nach 1305.¹²

Intensive Rötungen an Mörtelboden und Südmauer deuten auf einen Brand. Dabei muss die Südmauer oder das Dach derart in Mitleidenschaft gezogen worden sein, dass eine zusätzliche Abstützung durch Holzpfosten im Abstand von 3–4 m zur Südmauer notwendig wurde.
