Mittelalterliches Fundmaterial aus der Stadt St. Gallen. Die Ausgrabungen in der Kirche St. Laurenzen von 1967 und 1976

von Maja Widmer

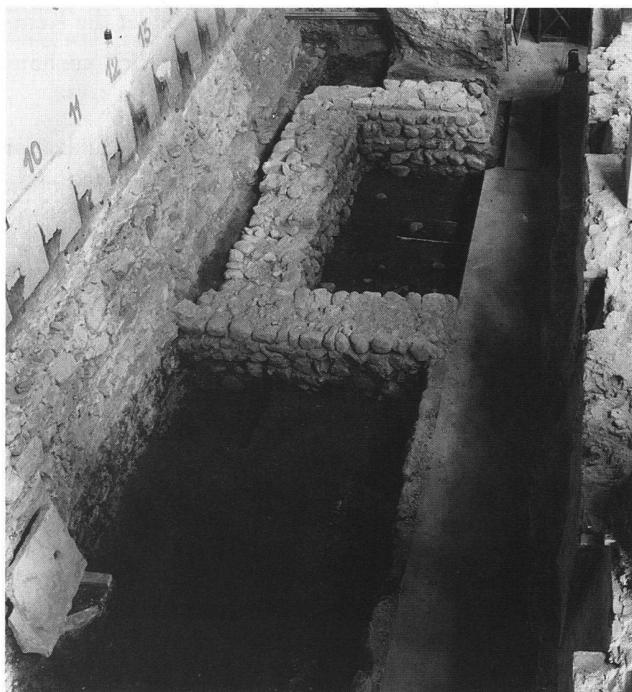
2: Chor von Bau 1. Blick nach Osten.

Chor gegen Osten. Ob es sich dabei um einen zusätzlichen Raum oder eine Vergrösserung des Chores handelte, kann nicht gesagt werden. Die Rekonstruktion ergibt eine Saalkirche mit eingezogenem Rechteckchor (Abb. 2). Kirchen mit eingezogenen Rechteckchören sind noch bis ins 10. Jh. hinein gebaut worden, bei Kapellen hat sich dieser Grundriss bis heute bewahrt. Geht man davon aus, dass das Kloster das erste Gotteshaus in St. Gallen war, so kann der erste Bau von St. Laurenzen nicht vor das 8. Jh. datieren.

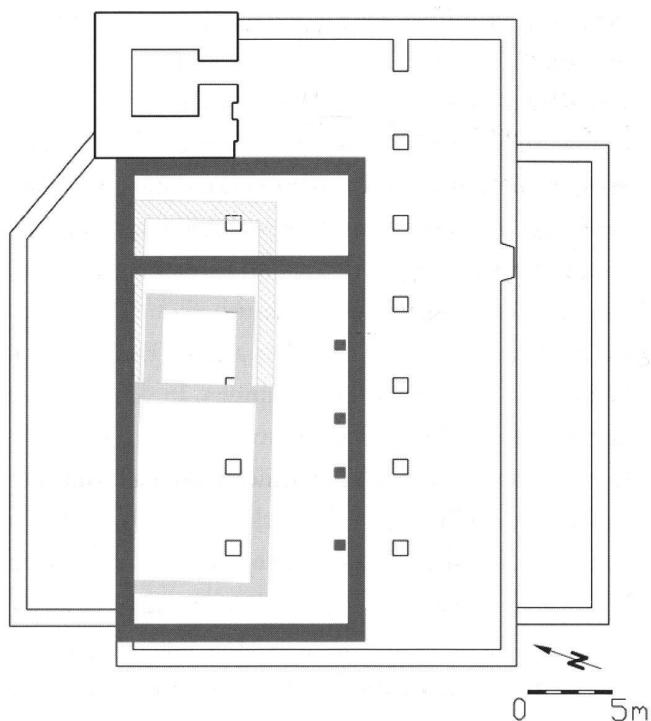
3: Bauphasen. Hellgrau: Bau 1, schraffiert: Chor Bau 2, schwarz: Bau 3, weiss: Bau 4. Massstab 1:200.

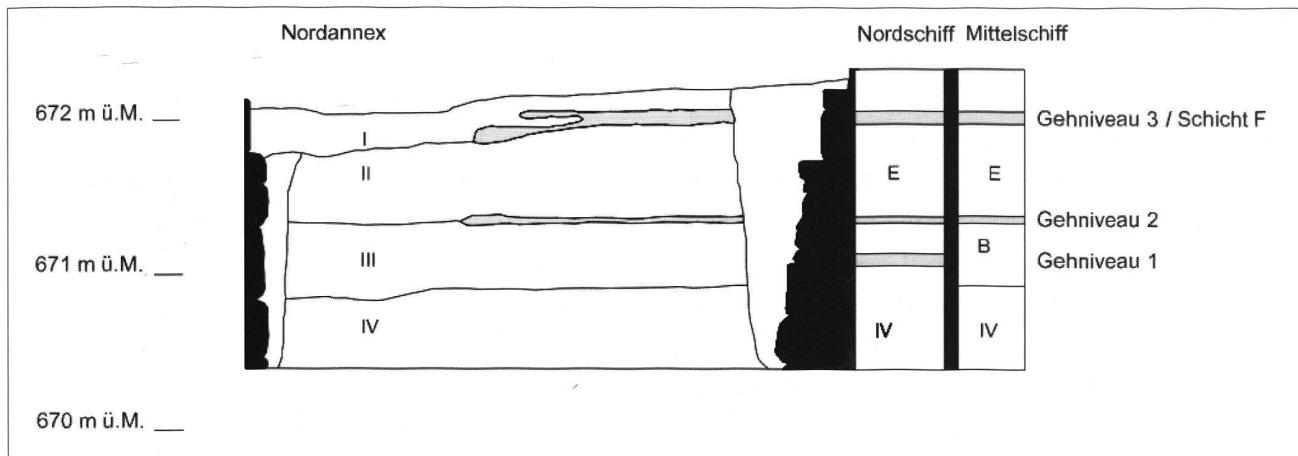
4: Schichtaufbau in den Annexbauten (Massstab 1:50) und in der Kirche (schematisch). Grau: Mörtelschichten; schwarz: Mauern.

Die Schichten der Annexe können zwar stratigrafisch eingeordnet, aber nicht präzise datiert werden. Dies wird in einigen Fällen erst möglich, wenn die Schichten aus dem Innern der Kirche beigezogen werden (Abb. 4).

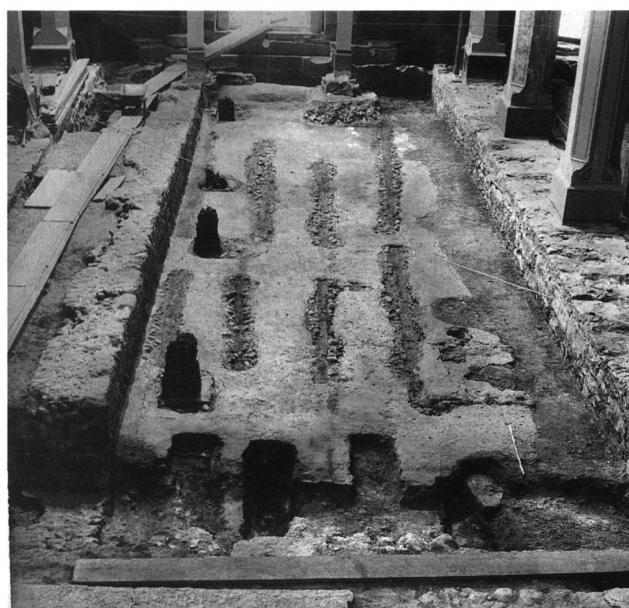
7: Gehrne 2 der Bauphase 3 mit den vier Holzpfosten. Blick nach Westen.

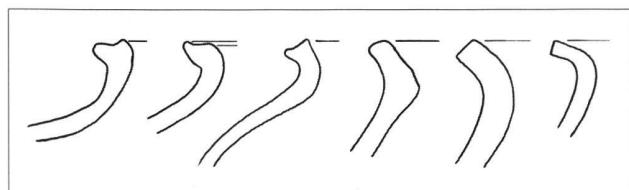
8: Gefässkeramik: Sonderformen aus der Ostschweiz (Kat. 10, 11, 28, 12–14).

Als typologisch älteste Formen sind reduzierend gebrannte Töpfe mit kantig abgestrichenem Trichterrand (Kat. 12–14) aus Schicht III und B anzusprechen. Diese datieren in Berslingen SH ins 9./10. bzw. 10./11. Jh. und werden von Christoph Reding als Sonderform der Ostschweiz bezeichnet (Abb. 8).³⁹ Er schliesst eine Datierung ins Frühmittelalter nicht aus, kann aber auf Burg Urstein (Herisau AR) diese Randformen noch im 13. Jh. nachweisen. Dieser Befund deckt sich mit demjenigen in St. Laurenzen, werden doch hier die Schichten B und III vor Beginn des 14. Jh. datiert. Die Kombi-

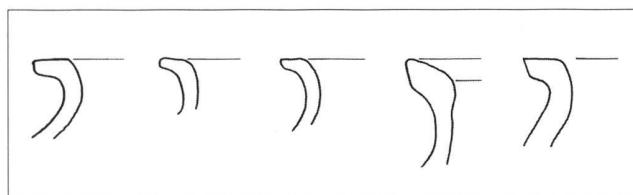
9: Gefässkeramik: Sonderformen aus der Ostschweiz (Kat. 73–75, 216, 77).

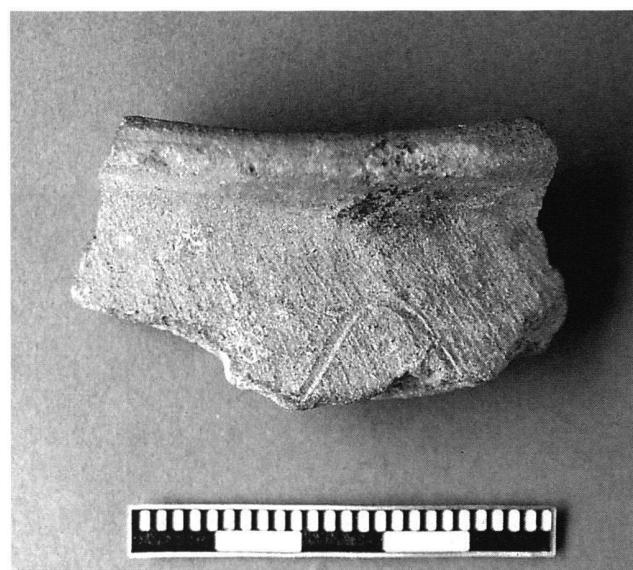
10: Topf mit Lippenrand und Wellenband auf der Schulter (Kat. 67).

Ostschweiz ungewöhnlich spät und bedarf bei weiteren Auswertungen der Aufmerksamkeit.
In den Schichten E, E&F sowie II⁴⁴ lässt sich bei den Töpfen mit Lippenrändern⁴⁵ dasselbe beobachten wie schon in den Schichten B und III. Im Gegensatz zu den älteren Schichten sind aber neue Randformen im Fundensemble vertreten. Die Objekte Kat. 73–75, 67, 77 und 216 mit oben verdickten und gerade abgestrichenen Rändern werden zu einer Gruppe zusammengefasst, die Entsprechungen auf Neu-Toggenburg und Urstein hat (Abb. 9).⁴⁶ Ihre Datierung, gestützt auf den Zerstörungshorizont von Urstein im 13. Jh., kann mit St. Laurenzen auf das 14. Jh. ausgedehnt werden. Auch gilt diese Gruppe als Sonderform der Ostschweiz. Die Stücke sind in der Tradition der Töpfe mit Lippenrändern reduzierend gebrannt und unglasiert. Nur ein Stück (Kat. 67) ist knapp unterhalb der Halszone mit einem Wellenband verziert (Abb. 10).

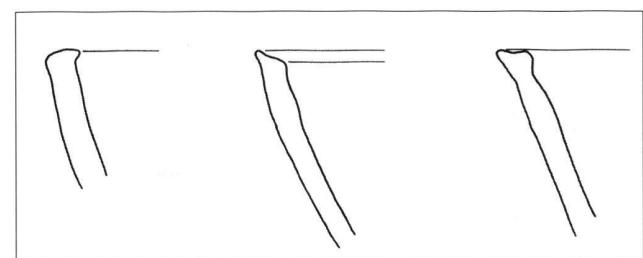
11: Schüsselformen (Kat. 24, 87, 88).

eines älteren Typs (*Abb. 11*): unglasiert, konischer Gefässkörper, einfache Ränder (**Kat. 87, 88**).

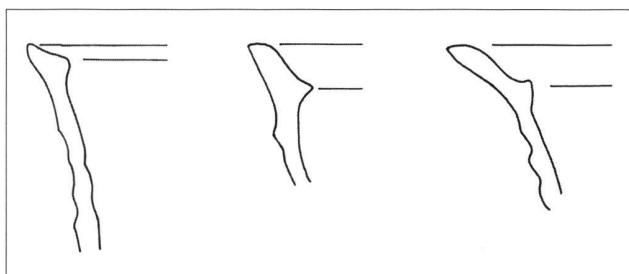
12: Ofenkeramik: Entwicklung der Randformen (Kat. 190, 195, 210).

von Hand belegen, bei den glasierten Napfkacheln ist dies nicht mehr der Fall. Grundsätzlich herrscht eine Diversität an Randformen vor. Im Ansatz kann eine Standardisierung beobachtet werden, die über unglasierte Napfkacheln zu einheitlichen glasierten Napfkacheln führt (Abb. 12). Besonders deutlich zeichnet sich dies in den Schichten E und F (Bau 3) aus der Kirche ab.

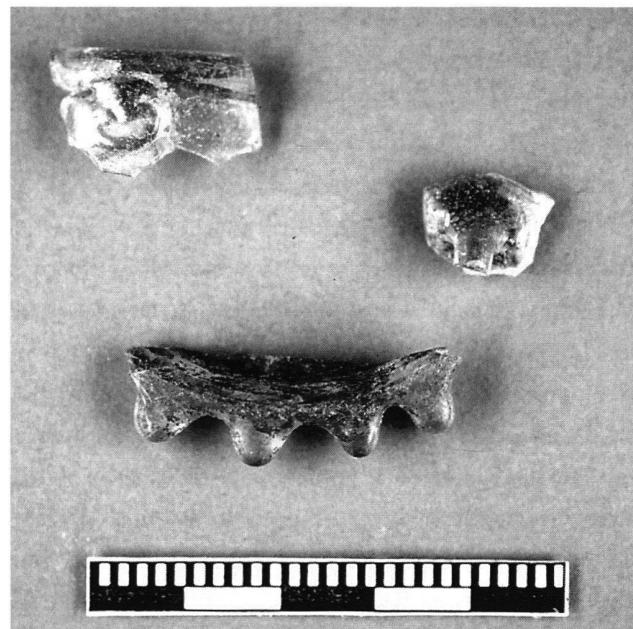
13: Nuppenglasfragmente aus den Annexbauten (von oben nach unten: Kat. 52, 56, 147).

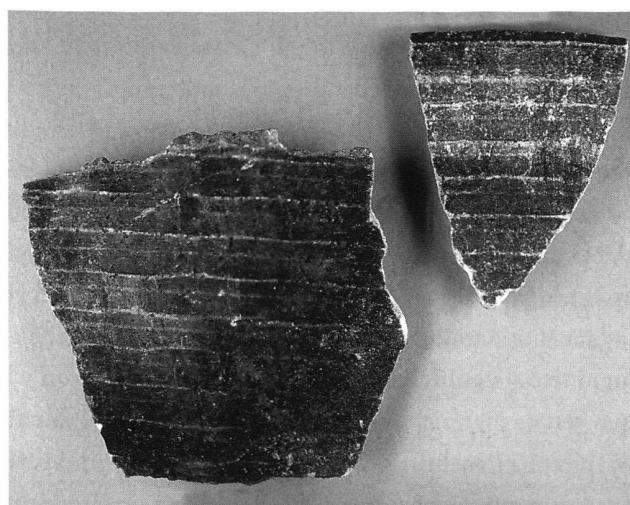
14: Verzierte Lavezfragmente (Kat. 142).

gesamt 12 Fragmente von sieben verschiedenen Töpfen (Kat. 37, 38, 142–145).⁶⁵ Mit Ausnahme des Fragments (Kat. 145) sind auf der Innenseite immer Drehrillen sichtbar. Die Wanddicke schwankt zwischen 0,5 cm und 1 cm in Bodennähe. Ein Gefäß (Kat. 142) war mit regelmässigen Rillen verziert (Abb. 14), der Topf (Kat. 38) mit einem Rautenmuster, welches von Hand eingeritzt war (Abb. 15). In der Wand der Bodenscherbe (Kat. 38) hat sich ein Stück Eisendraht (Reparatur) erhalten.⁶⁶ Die Randdurchmesser waren mit 20 bis 26 cm jeweils von beachtlicher Grösse.

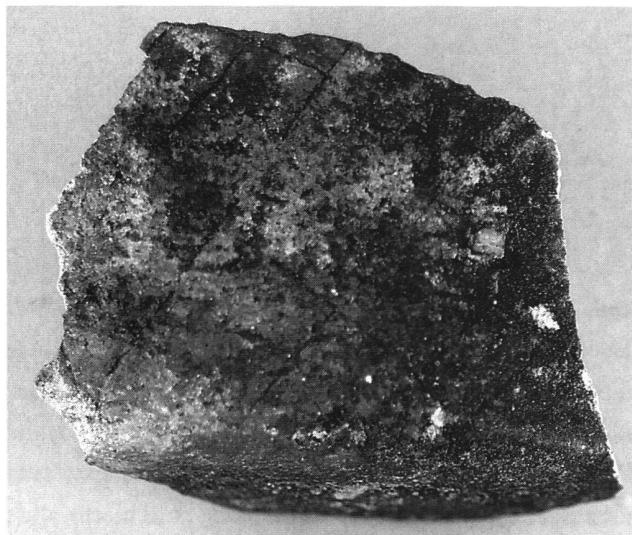
15: Bodenscherbe eines Lavezgefäßes mit Rautenverzierung (Kat. 38).

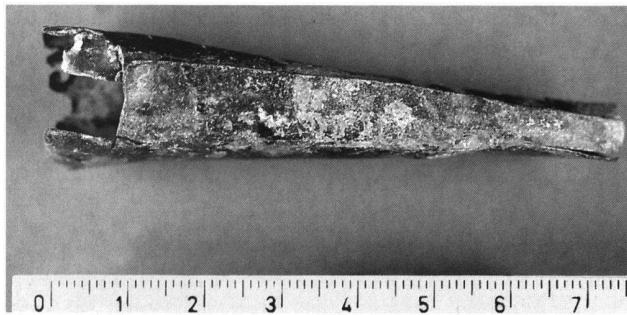
16: Ortband (Kat. 294).

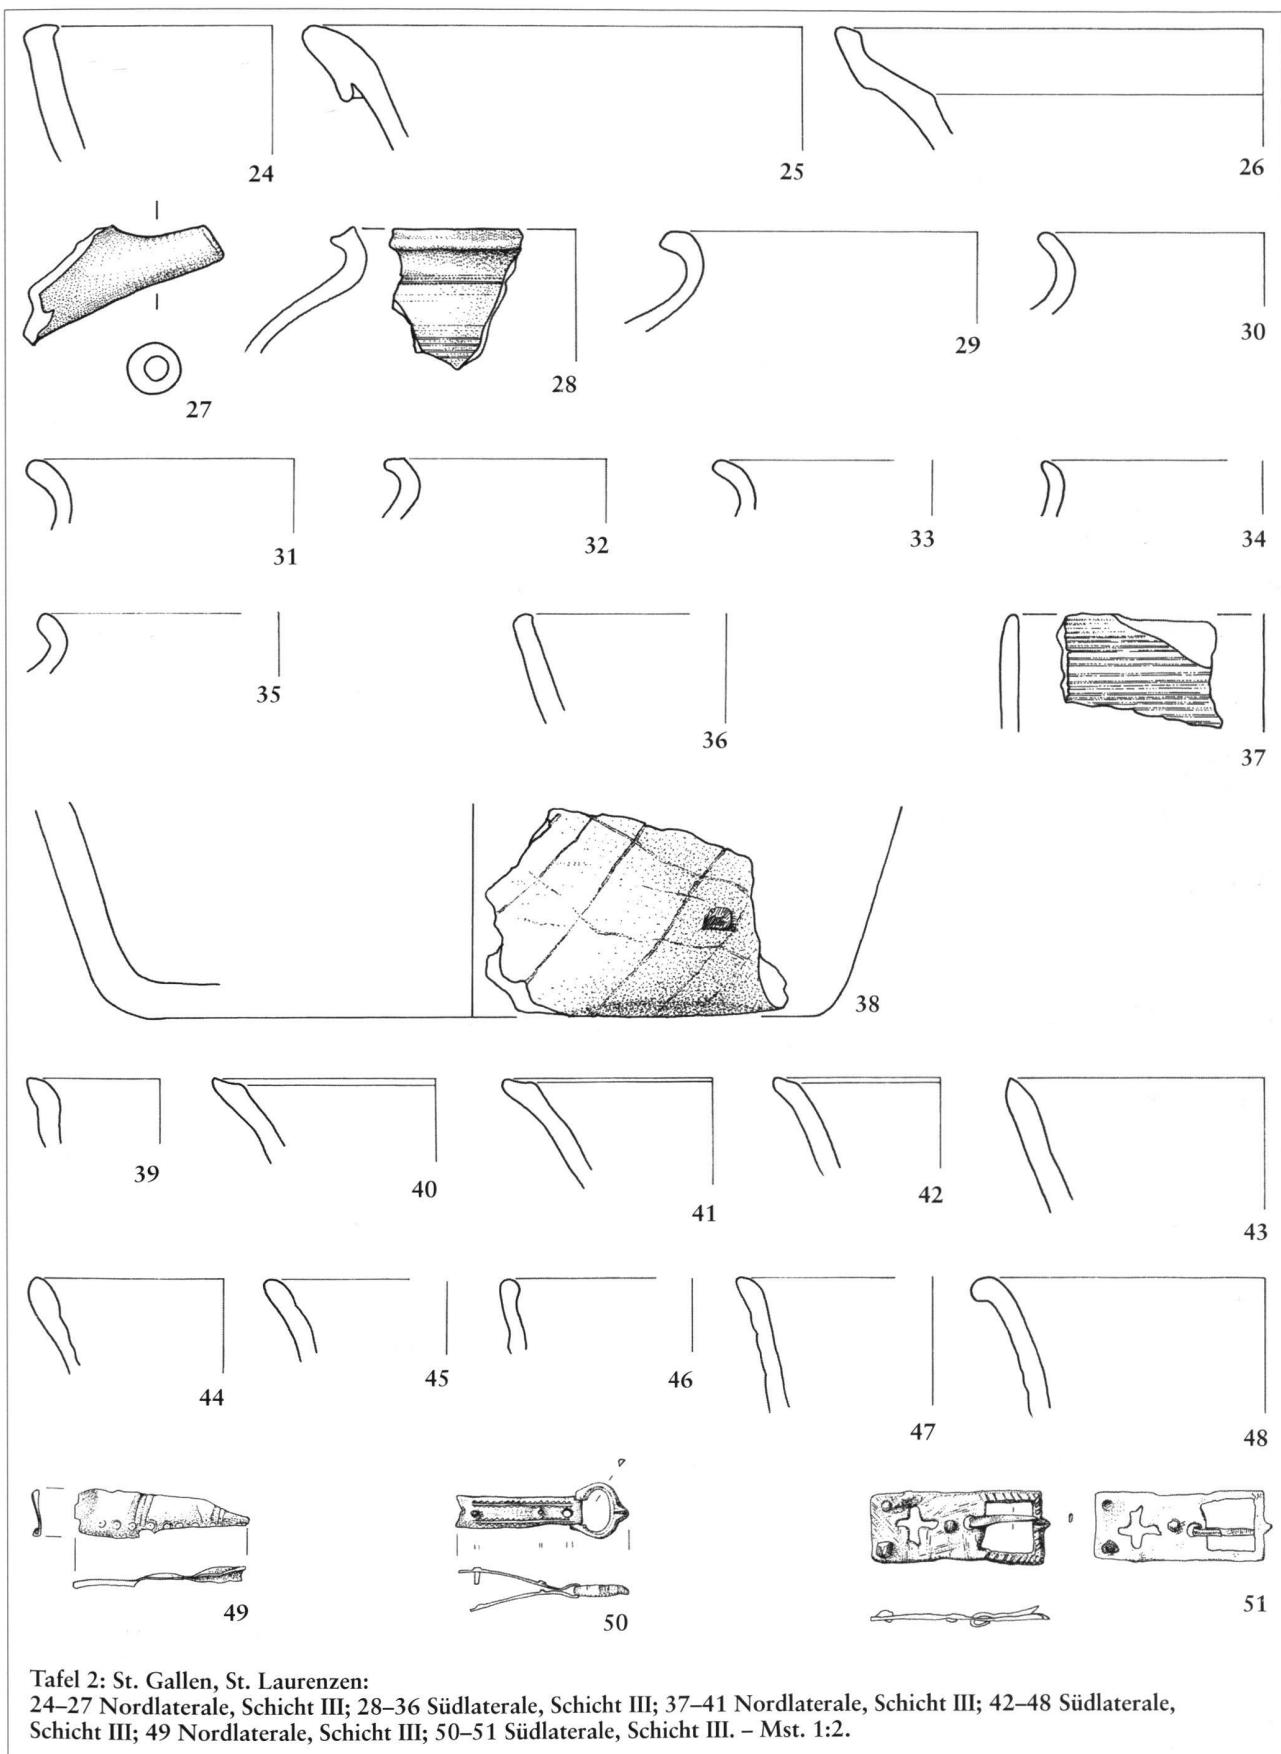
Tafel 2: St. Gallen, St. Laurenzen:
24–27 Nordlaterale, Schicht III; 28–36 Südlaterale, Schicht III; 37–41 Nordlaterale, Schicht III; 42–48 Südlaterale, Schicht III; 49 Nordlaterale, Schicht III; 50–51 Südlaterale, Schicht III. – Mst. 1:2.

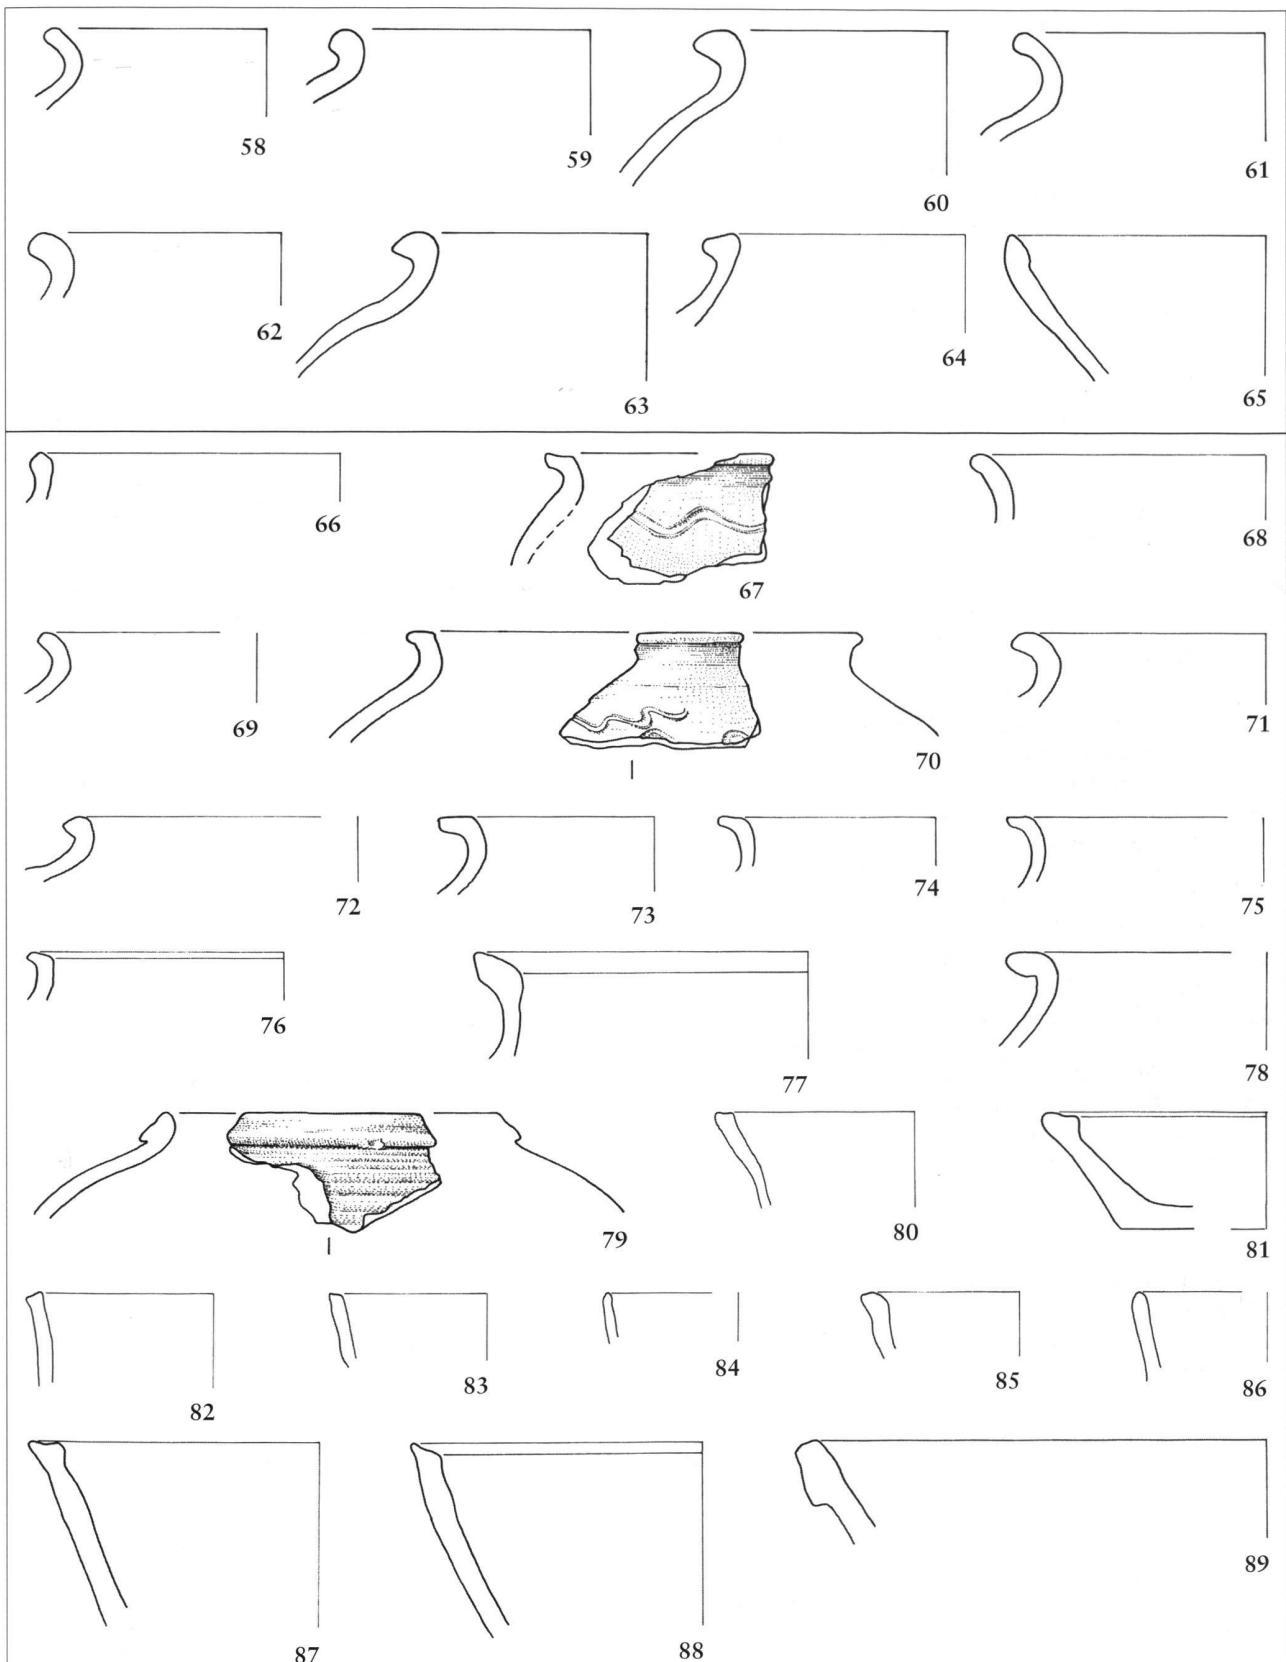
Tafel 3: St. Gallen, St. Laurenzen:
58–65 Kirche, Schicht B; 66–89 Nordlaterale, Schicht II. – Mst. 1:2.

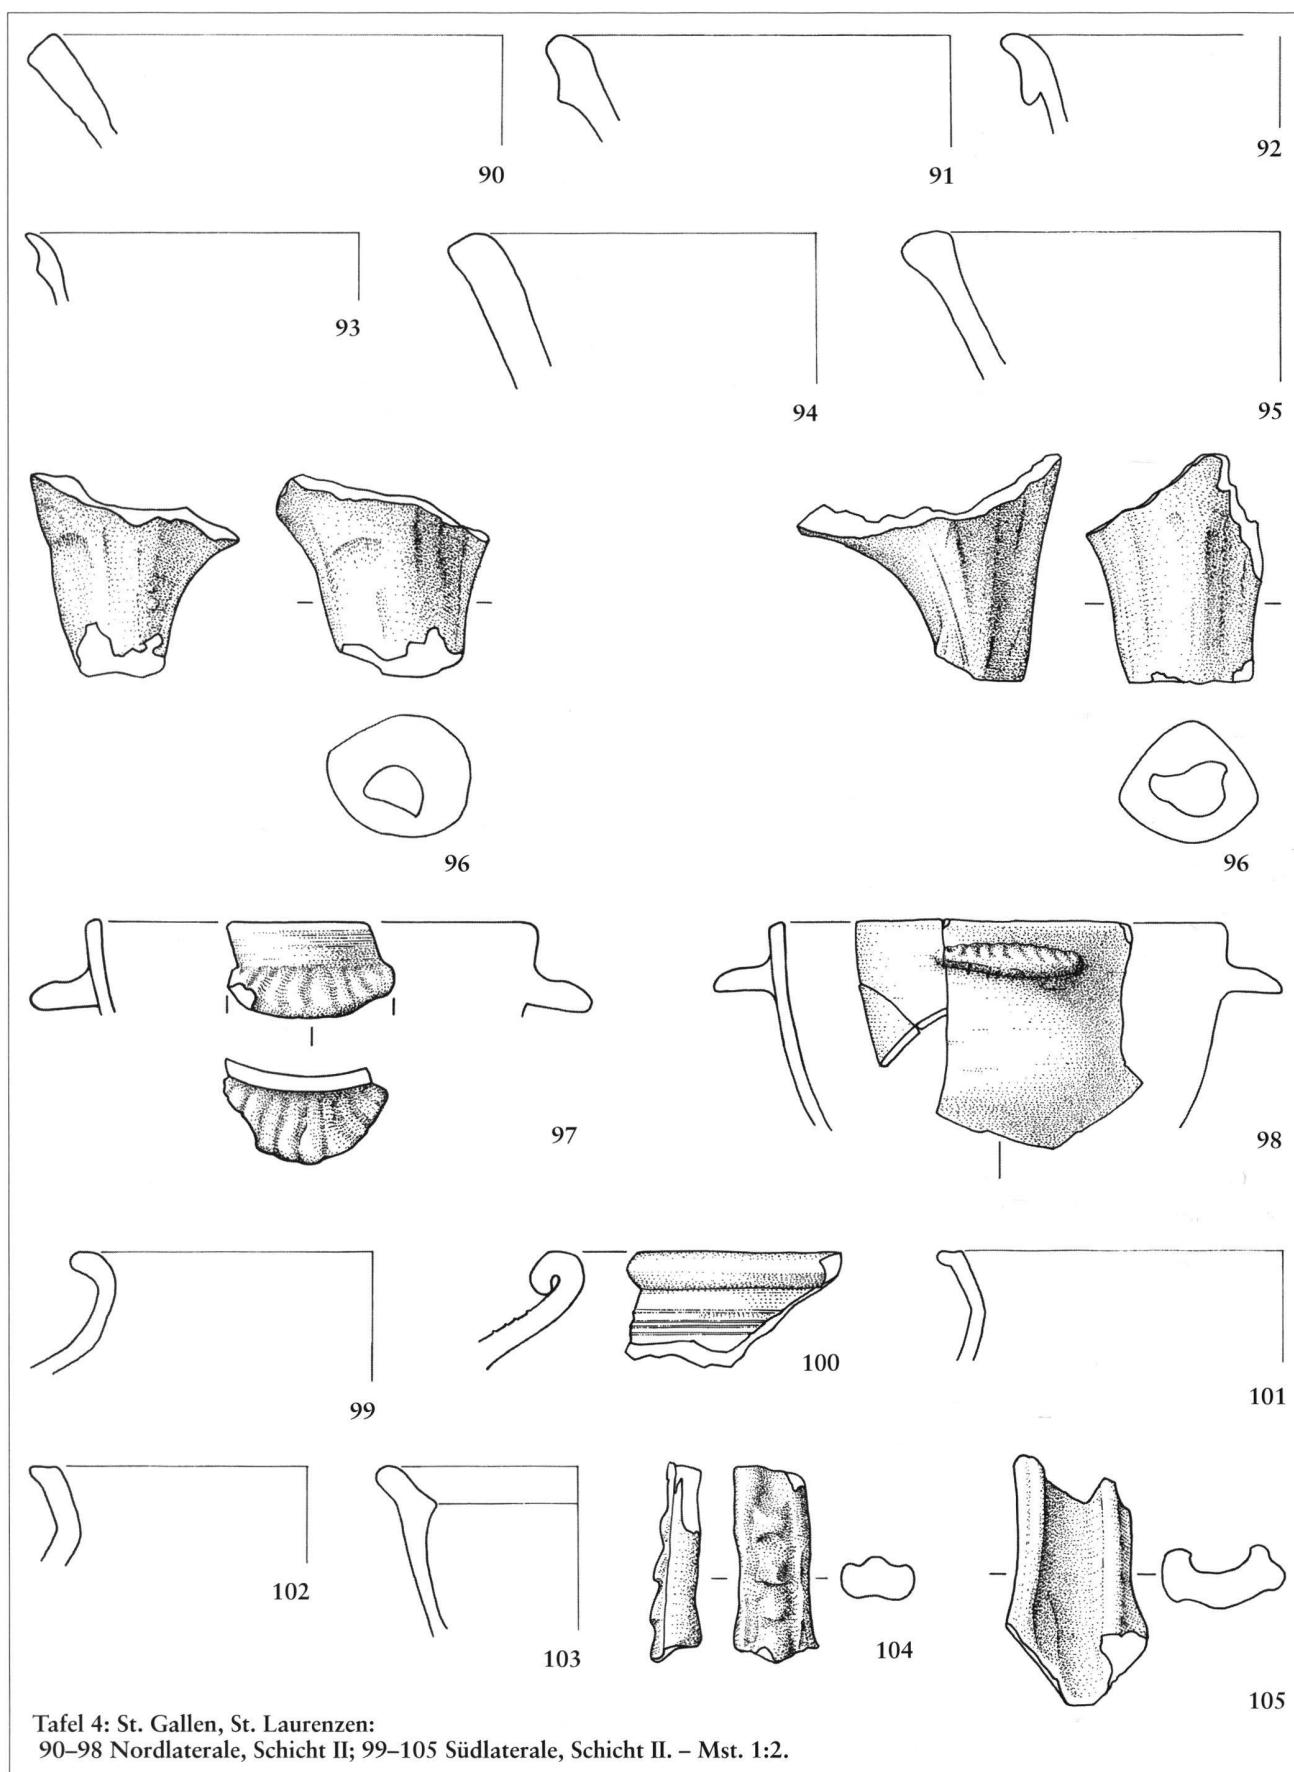
Tafel 4: St. Gallen, St. Laurenzen:
90–98 Nordlaterale, Schicht II; 99–105 Südlaterale, Schicht II. – Mst. 1:2.

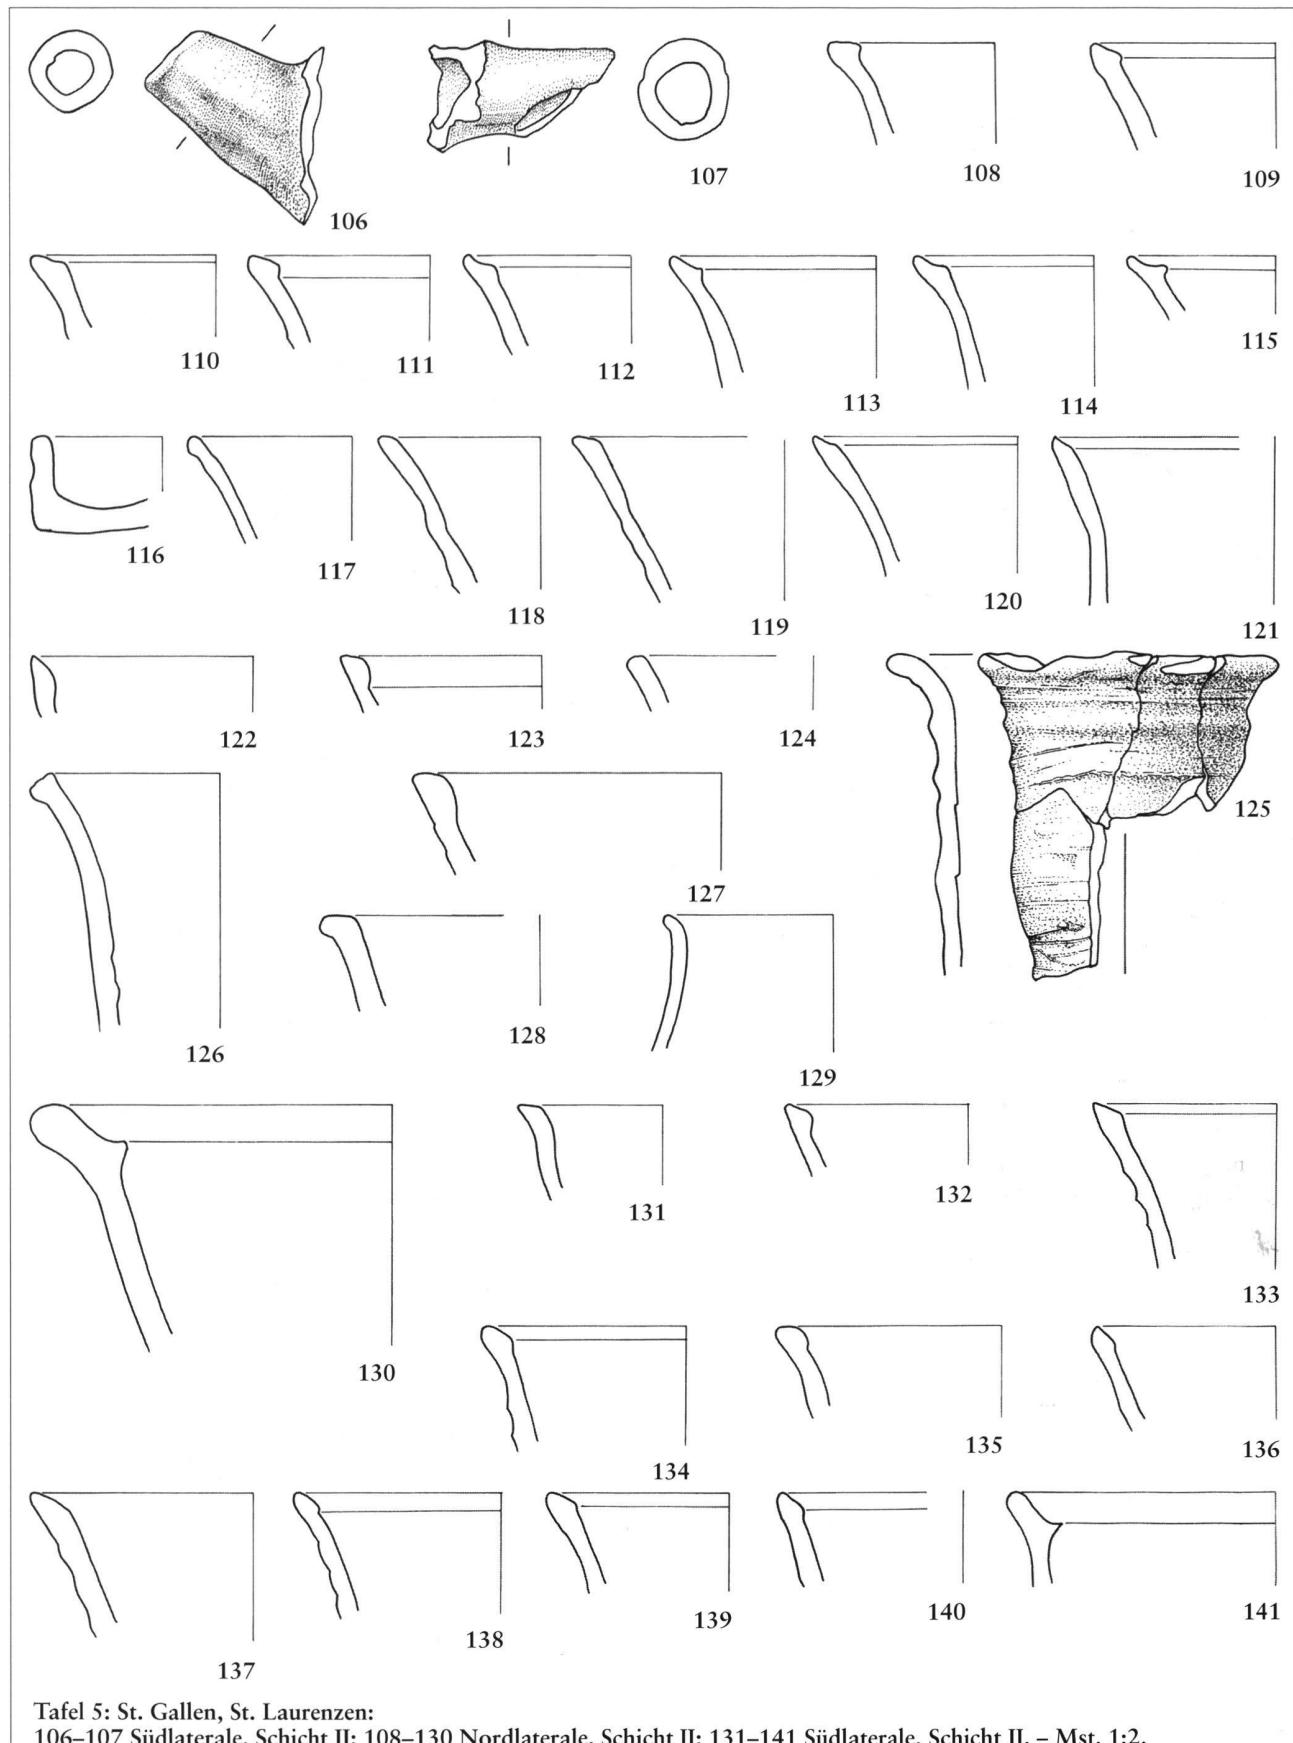
Tafel 5: St. Gallen, St. Laurenzen:
106–107 Südlaterale, Schicht II; 108–130 Nordlaterale, Schicht II; 131–141 Südlaterale, Schicht II. – Mst. 1:2.

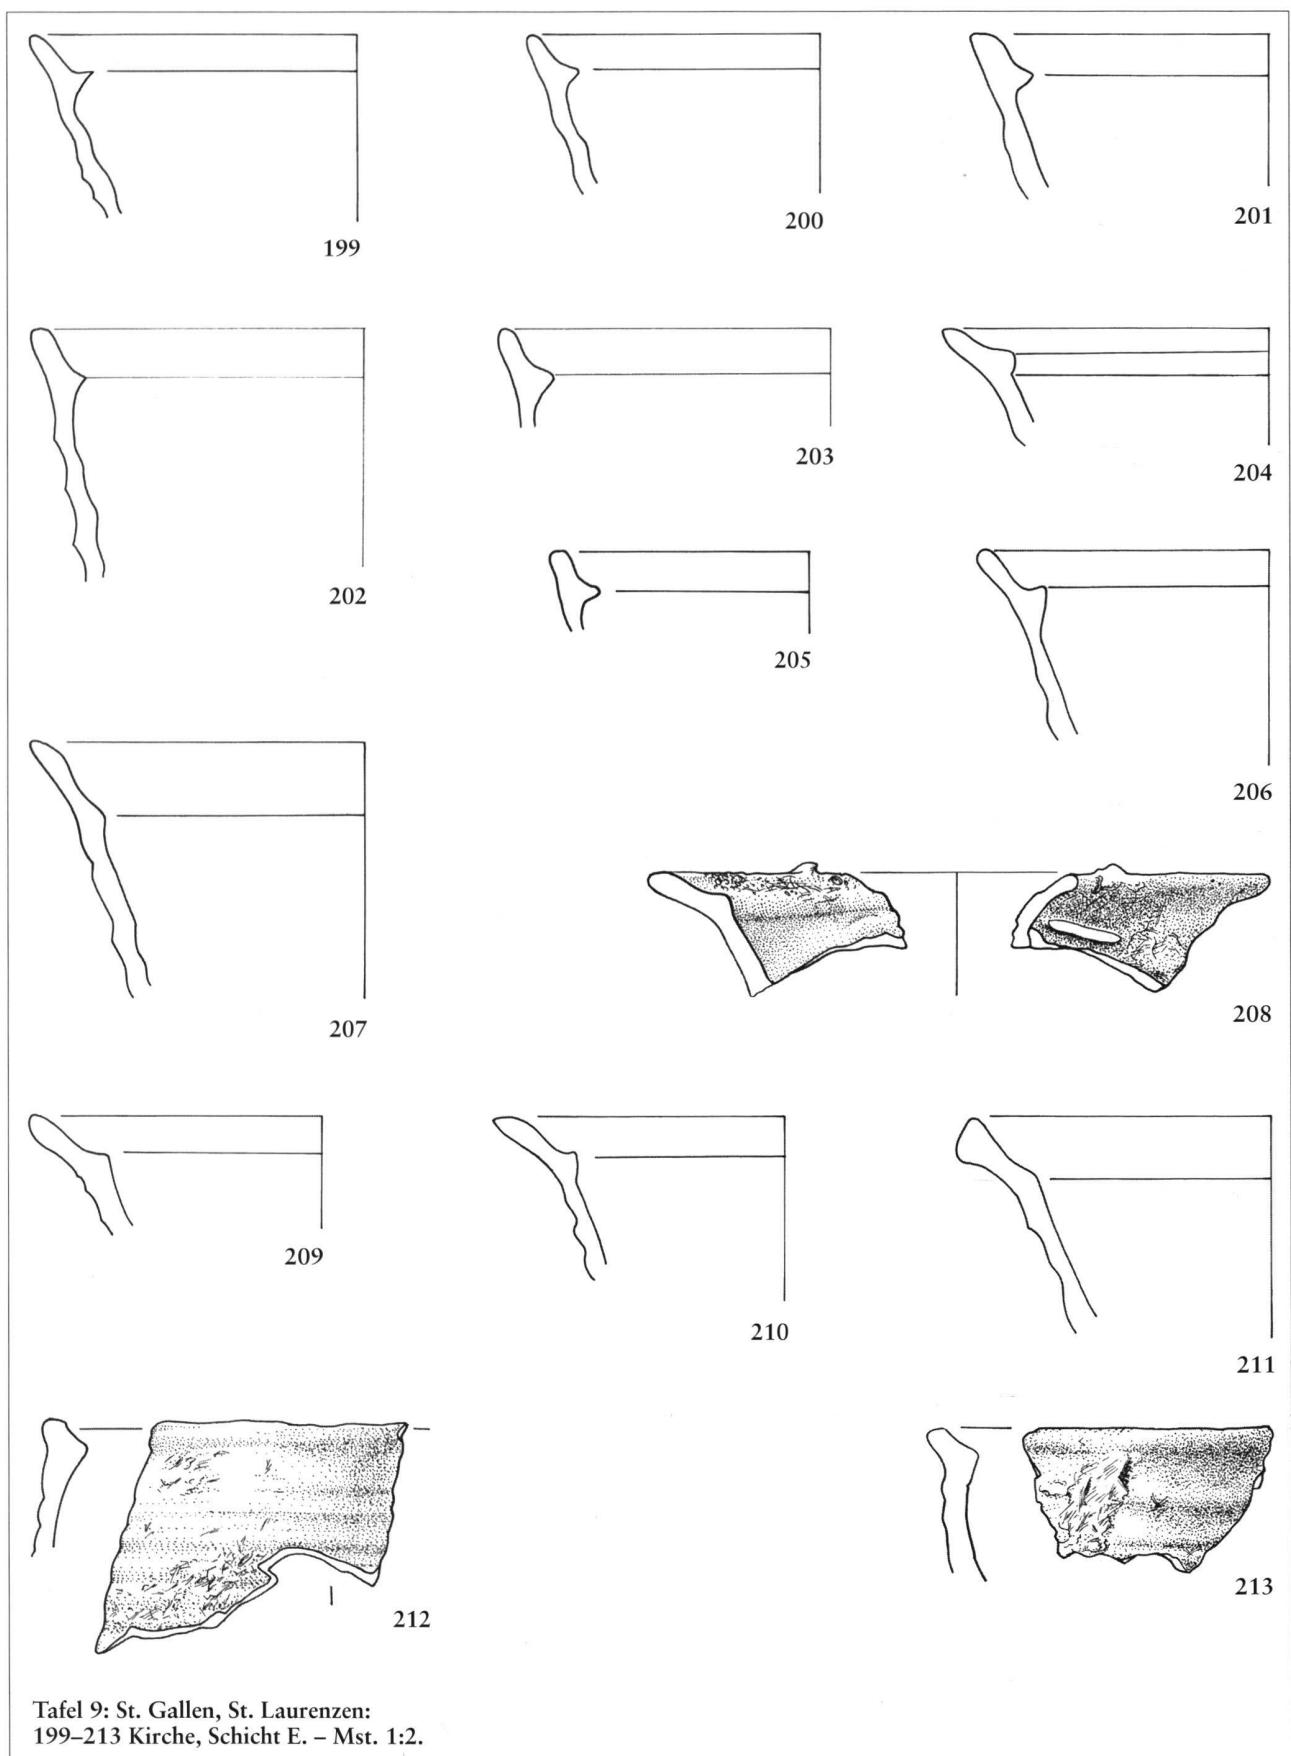
Tafel 9: St. Gallen, St. Laurenzen:
199–213 Kirche, Schicht E. – Mst. 1:2.

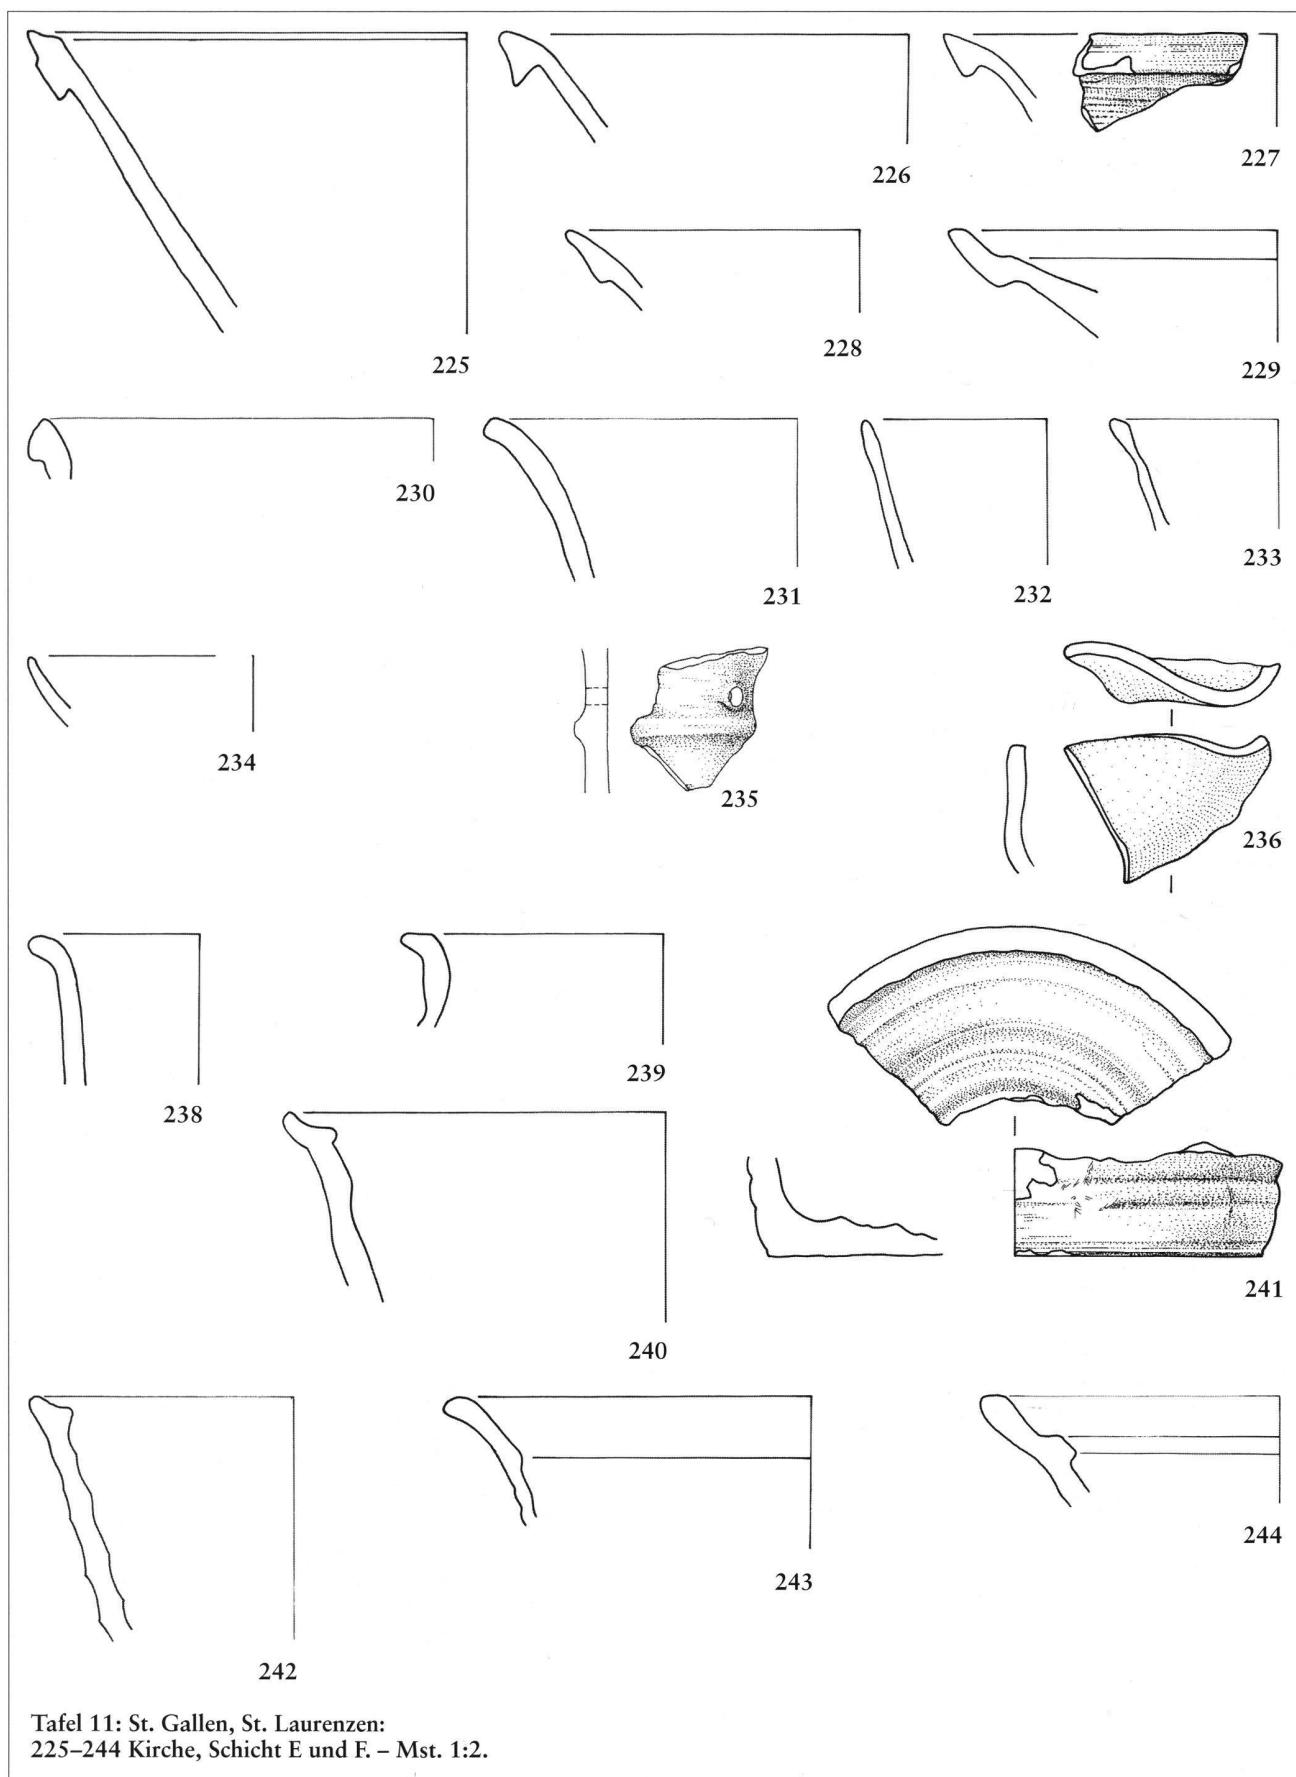
Tafel 11: St. Gallen, St. Laurenzen:
225–244 Kirche, Schicht E und F. – Mst. 1:2.

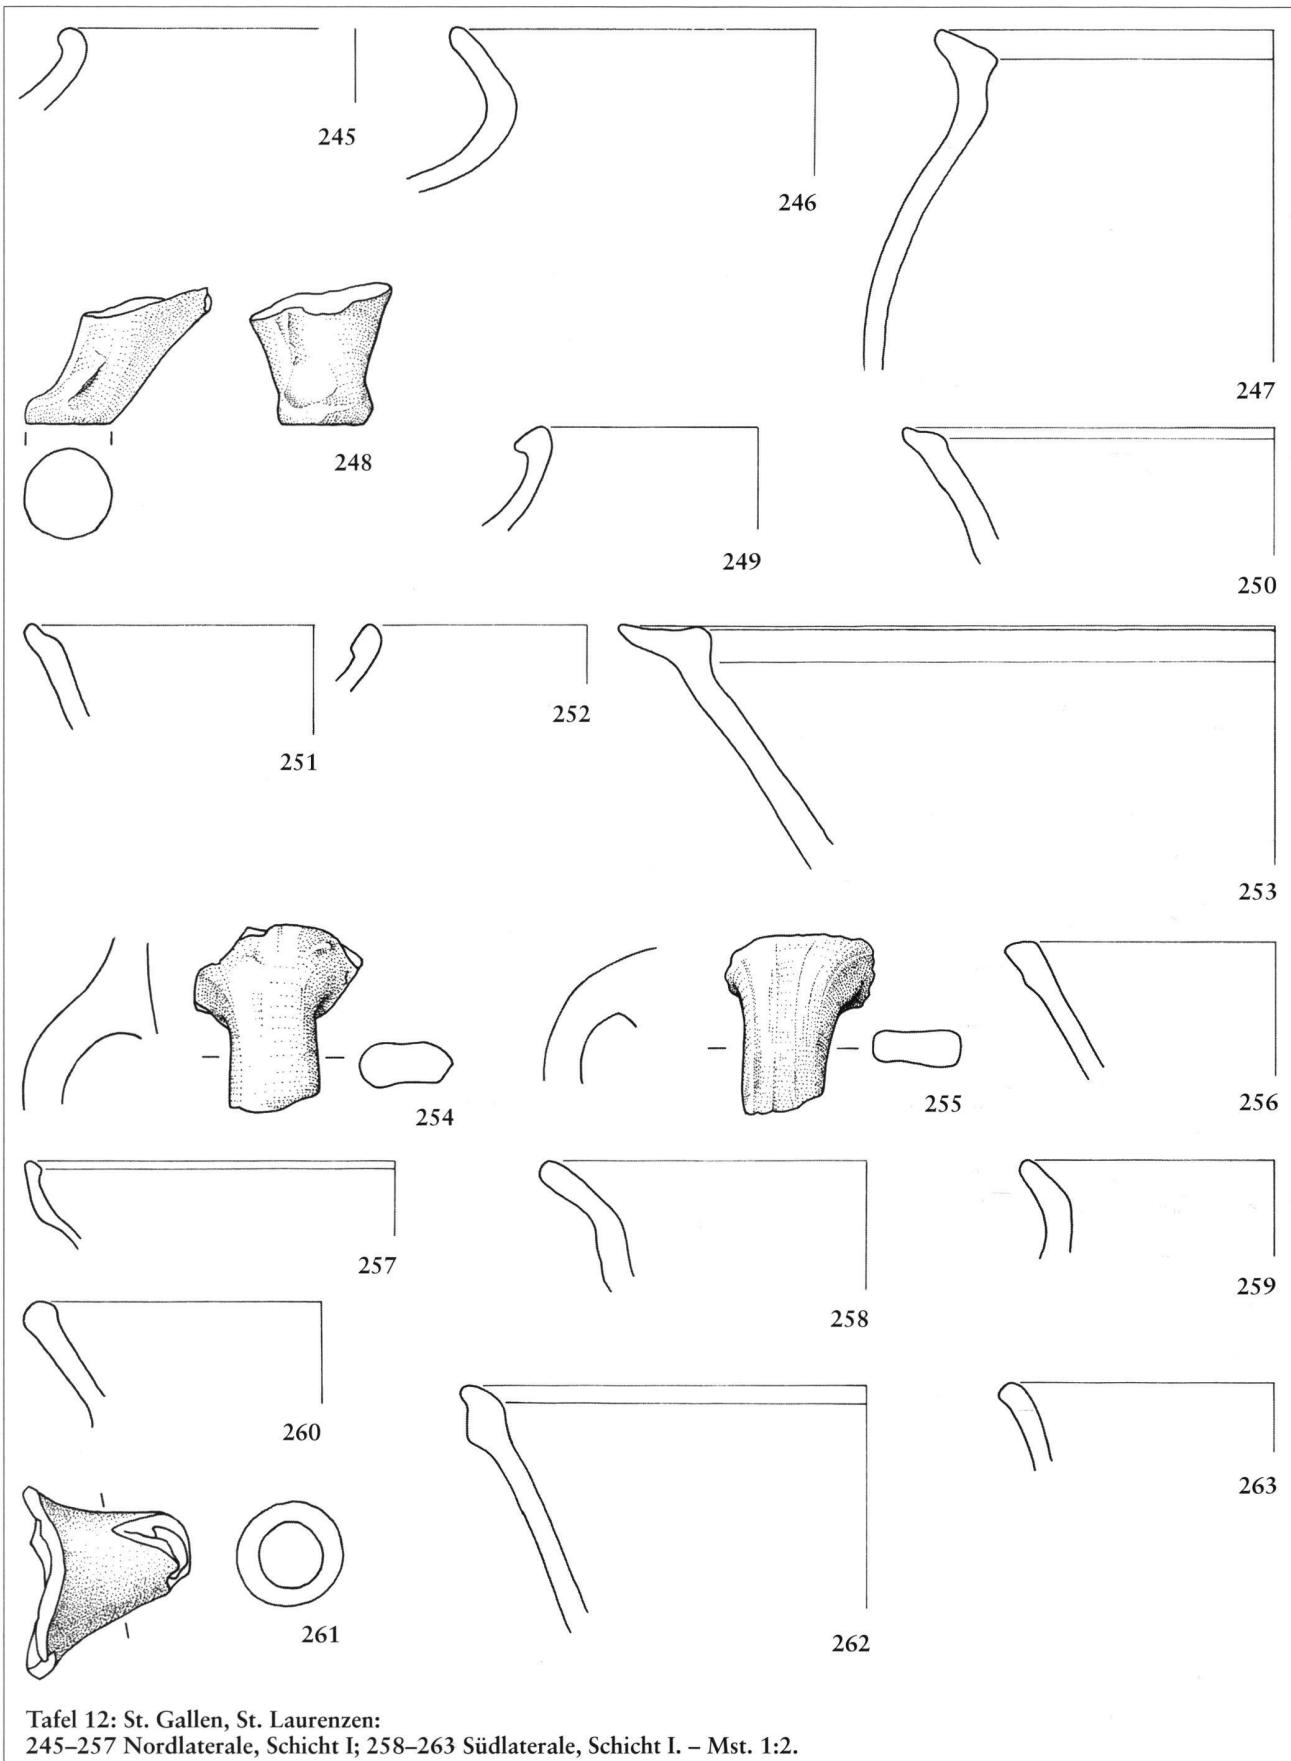
Tafel 12: St. Gallen, St. Laurenzen:
245–257 Nordlaterale, Schicht I; 258–263 Südlaterale, Schicht I. – Mst. 1:2.
