Artikel: "Unter schrecklichem Knallen barsten die Mauern" : auf der Suche nach

«Unter schrecklichem Knallen barsten die Mauern» – Auf der Suche nach archäologischen Spuren von Erdbebenkatastrophen

von Werner Wild

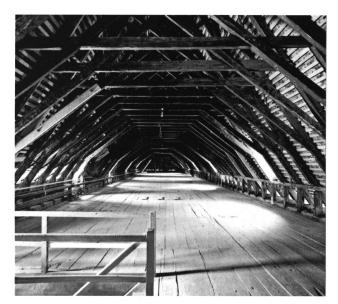
7: Basel, Unterer Rheinweg 26. Dachwerk von 1274(d) über dem «Dormitorium» des Klosters Klingental.

den Grossbrand unversehrt, wie insbesondere ältere Baustrukturen wie Balkendecken und Dachwerke mit dendrochronologisch exakt datierten Bauhölzern belegen (Abb. 7).28 Der Zerstörungsgrad der beschädigten Bauwerke differiert beträchtlich. Bei den Kirchen waren Türme, Dächer und infolge verschiedener Bauetappen aneinandergefügte, nicht miteinander verzahnte Mauerpartien betroffen (Abb. 6).²⁹ Am häufigsten hielt der Chor stand, da Verstrebungen und Gewölberippen zusätzlichen Halt boten. Eindrückliche Aufschlüsse über die unterschiedliche Beschädigung von Bauten kennen wir vom so genannten «Lohnhof-Areal» (Abb. 5, 7-11).30 Der mit einem Meter Mauerstärke massiv konstruierte Eckturm der Stadtbefestigung musste wegen der Schäden 1359d vom Erdgeschoss an komplett erneuert werden. Der rund 10 Meter entfernte, viergeschossige «Uhrturm» mit lediglich rund 65 cm starken Mauern und ein benachbarter Gewölbekeller hielten dagegen unbeschadet stand. An der Leonhardskirche wurden nach 1356 - unter Einbezug der unbeschädigten romanischen Krypta - Chor und Turm und wohl auch die Marienkapelle neu errichtet.31 Hüglin von Schönegg schenkte 1362 dem Kloster St. Leonhard 300 Gulden. Nebst dem Bau des eigenen Grabmals und (s)eines Wohnhauses waren sie auch für die Erneuerung von Chor und Kirche einzusetzen.³²

die Kirche des *Klosters Klingental* beide Ereignisse unbeschadet, wie die vollständig erhaltenen originalen Dachwerke des 13. Jahrhunderts zeigen (Abb. 7).

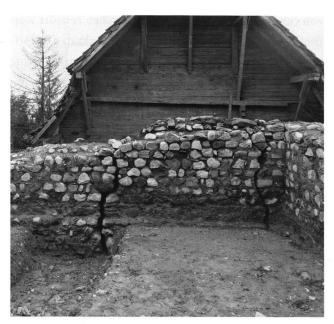
8: Gams SG. Östliche Umfassungsmauer von innen mit den vom Erdrutsch verursachten Vertikalrissen.

Bei der knapp 50 km vom Epizentrum entfernten Burgruine Gams SG weist die östliche Ringmauer 7-30 Zentimeter breite, durchgehende Risse und eine Absackung beim Tor auf (Abb. 8).41 Im Burghof lag eine mächtige Schuttschicht. Wahrscheinlich brach im Innern des Wohnturms zudem ein Feuer aus. Nach der schweren Beschädigung fand kein Wiederaufbau statt. Aufgrund der Datierung der jüngsten Funde in die zweite Hälfte des 13. Jahrhunderts ist eine Zerstörung durch das Erdbeben von Churwalden naheliegend. Bei der nur wenige Kilometer entfernten Kirche von Feldkirch (A) überraschte der Nachweis zweier Neubauten zwischen 1260/75 und 1300. Ablässe für eine Baumassnahme und für einen Neubau liegen von 1287 und 1297 vor. Der archäologische Befund und die Schriftquellen lassen sich folglich am besten mit einer Beschädigung durch das Beben von 1295 erklären.⁴² Vielleicht ist auch der Teileinsturz des Hauptturms von Friedau GR bei Chur auf das Ereignis zurückzuführen (Abb. 21).⁴³ Die in der Nähe des Epizen-

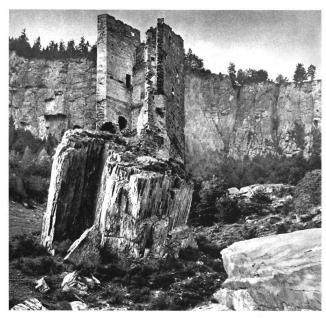
9: Haldenstein GR. Ansicht von Osten. Bei einem Erdbeben 1787 brach eine bedeutende Partie des Felsens ab und riss Teile des an den Bergfried angebauten älteren Wohntraktes in die Tiefe. Der jüngere Wohntrakt war bereits 1769 und 1771 bei Felsabbrüchen unbekannter Ursache eingestürzt.

Aufschlüsse über mögliche Schadensbilder geben neuzeitliche Erdbeben, zu denen verlässliche Berichte und/oder Bildquellen existieren. Die Burgruine *Haldenstein* GR erhebt sich auf einem gewaltigen Felsblock (Abb. 9). Gemäss einer Bildquelle stand der ältere Wohntrakt um

1775 noch aufrecht.⁴⁶ Bei einem Erdbeben brach 1787 eine bedeutende Partie des Felsens ab und riss die S-Partie des älteren Wohntraktes in die Tiefe. Danach war die Burg unbewohnbar.

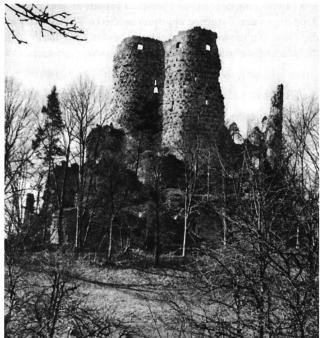
10: Pfeffingen BL. Ansicht des Wohnturms von N, vor und nach dem Teileinsturz bei einem Beben 1867.

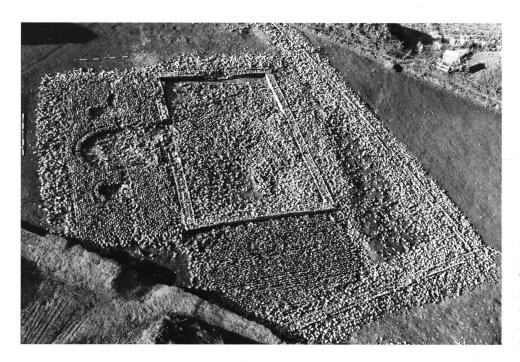
12: Oberndorf-Bochingen (D). Die Mauern des Gebäudes kippten nach aussen. Türe und Fenster des 7 m hohen Bauwerks sind gut erkennbar (linke Bildmitte). Auch die Hofmauer stürzte ein.

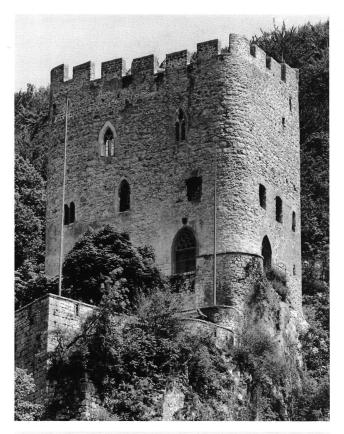
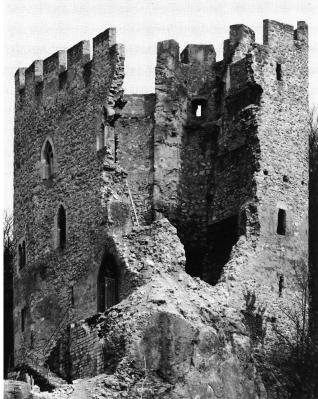
15: Neu-Thierstein SO. Ansicht von W (1985 und 1997). Nebst der schlechten Bauweise führten die im 19. Jahrhundert eingebrochenen resp. veränderten Öffnungen zum Teileinsturz von 1997.

Zu verschiedenen Zeiten begangene Fehler führten 1997 zum Teileinsturz des Wohnturms von Neu-Thierstein SO (Abb. 15).⁵⁷ Das Mauerwerk wurde bereits 1294/95d nicht mit den besten damals verfügbaren handwerklichen Fähigkeiten errichtet. Der Mörtel haftete kaum an den Steinen, und der mörtelreiche Mauerkern war kaum geschichtet. Das Entfernen der Deckenbalken im 19. Jahrhundert wirkte sich dann destabilisierend aus. Zudem veränderte sich die Verteilung der Lasten durch den damaligen Einbruch resp. die Veränderung der Öffnungen. Die Spannungen zwischen der S- und W-Wand führten zu deutlich erkennbaren Rissen, aber erst über 100 Jahre später zum Teileinsturz.

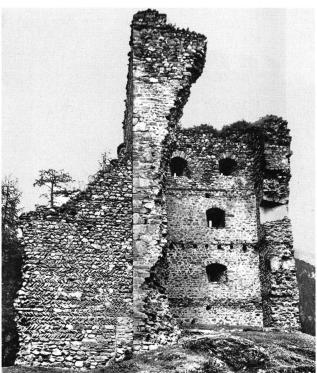
18: Die Burg Alt-Sins GR wurde 1451 gebrochen, wobei man die eine Hälfte des Wohnturms durch Untergraben zum Einsturz brachte. Die andere blieb als Mahnmal bis heute stehen.

dazu nur eine Fassade. Beim Einsturz blieb dann eine Hälfte stehen (Abb. 18).61 Einen bodenebenen Abtrag erzielte die Abbruchmannschaft, wenn sie eine Mauer auf ihrer gesamten Länge unterhöhlte. Besonders spektakulär sind die in den Nordvogesen beobachteten Schleifungen, die auch den Teilabbruch des Burgfelsens beinhalteten.⁶² Solche Massnahmen, die am Felsfuss Versturzblöcke hinterliessen, blieben auf Regionen mit leicht bearbeitbarem Felsen beschränkt. Eine wesentliche Beschleunigung erfuhren Schleifungen durch den Einsatz von Sprengstoff (Abb. 19).63
