Artikel: "Unter schrecklichem Knallen barsten die Mauern" : auf der Suche nach archäologischen Spuren von Erdbebenkatastrophen

Autor: Wild, Werner

«Unter schrecklichem Knallen barsten die Mauern» – Auf der Suche nach archäologischen Spuren von Erdbebenkatastrophen

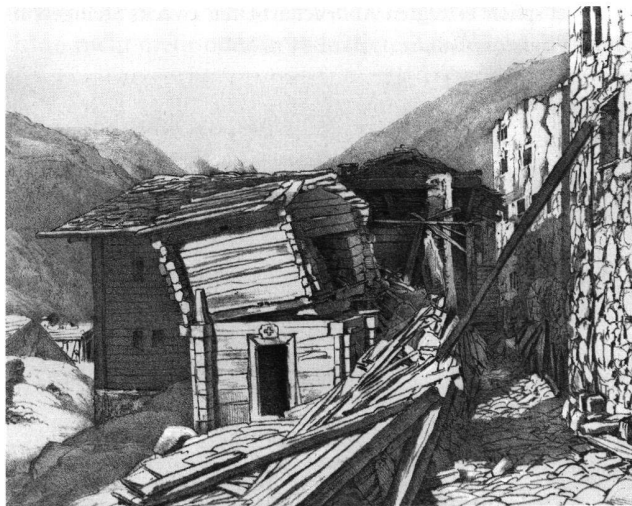
1: Visp VS, Erdbeben von 1855. An den Stein- und Holzbauten entstanden unterschiedlich starke Schäden.

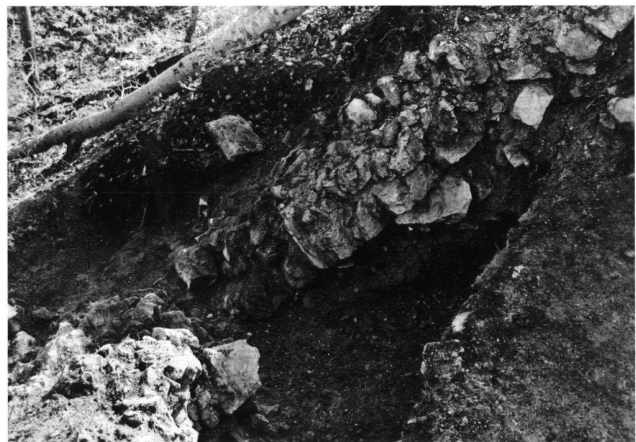
3: *Madeln* BL. Blick vom Eingang des wehrhaften Palas nach aussen auf eine hinuntergestürzte Mauer. Mangels sorgfältiger Dokumentation lässt sich der Zeitpunkt des Einsturzes nicht sicher bestimmen. Er könnte sich durchaus beim Beben wie auch bei später erfolgten Abbrucharbeiten zwecks Steingewinnung ereignet haben.

Umgestürzte Mauern und gewaltige Schuttchichten weisen auf eine schnelle Zerstörung, sofern sie nicht später bei Abbrucharbeiten entstanden (Abb. 3).¹² Auf *Bischofstein* brach möglicherweise ein Feuer aus. Aufgrund der grossen Anzahl von Metallfunden blieb den Bewohnern/-innen offensichtlich keine Zeit, Wertsachen zu retten. Schuttchichten verhinderten offenbar auch eine spätere Bergung (Abb. 4). Bisher kam auf keiner der untersuchten Burgen aber ein verschüttetes Opfer zum Vorschein; ein Indiz, dass sich offenbar alle Bewohner/-innen der erwähnten Burgen vorher in Sicherheit bringen konnten.

¹² Umgekippte Mauer auf Madeln: Erdbebenschaden oder bei späterem Abbruch verursacht. MARTI/WINDLER 1988, 37; gewaltige Schuttmassen im Burggraben auf Bischofstein.

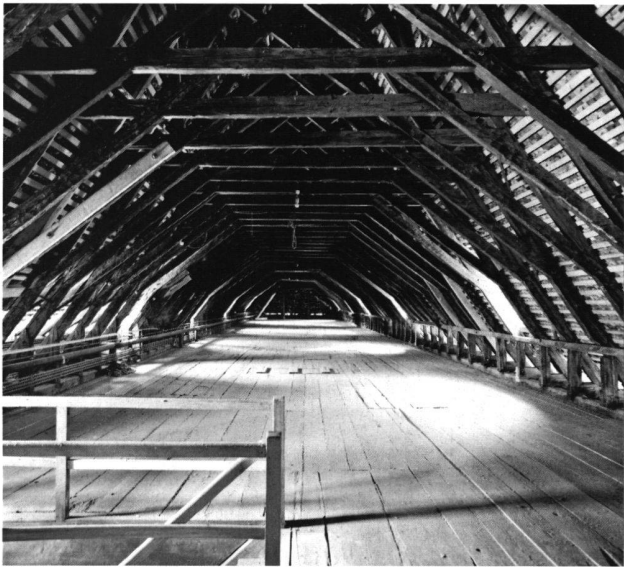
7: Basel, Unterer Rheinweg 26. Dachwerk von 1274(d) über dem «Dormitorium» des Klosters Klingental.

den Grossbrand unversehrt, wie insbesondere ältere Baustrukturen wie Balkendecken und Dachwerke mit dendrochronologisch exakt datierten Bauhölzern belegen (Abb. 7).²⁸ Der Zerstörungsgrad der beschädigten Bauwerke differiert beträchtlich. Bei den Kirchen waren Türme, Dächer und infolge verschiedener Bauetappen aneinandergefügte, nicht miteinander verzahnte Mauerpartien betroffen (Abb. 6).²⁹ Am häufigsten hielt der Chor stand, da Verstrebungen und Gewölberippen zusätzlichen Halt boten. Eindrückliche Aufschlüsse über die unterschiedliche Beschädigung von Bauten kennen wir vom so genannten «Lohnhof-Areal» (Abb. 5, 7–11).³⁰ Der mit einem Meter Mauerstärke massiv konstruierte *Eckturm* der Stadtbefestigung musste wegen der Schäden 1359d vom Erdgeschoss an komplett erneuert werden. Der rund 10 Meter entfernte, viergeschossige «*Uhrturn*» mit lediglich rund 65 cm starken Mauern und ein benachbarter Gewölbekeller hielten dagegen unbeschadet stand. An der *Leonhardskirche* wurden nach 1356 – unter Einbezug der unbeschädigten romanischen Krypta – Chor und Turm und wohl auch die Marienkapelle neu errichtet.³¹ Hüglin von Schöneegg schenkte 1362 dem Kloster *St. Leonhard* 300 Gulden. Nebst dem Bau des eigenen Grabmals und (s)eines Wohnhauses waren sie auch für die Erneuerung von Chor und Kirche einzusetzen.³²

die Kirche des *Klosters Klingental* beide Ereignisse unbeschadet, wie die vollständig erhaltenen originalen Dachwerke des 13. Jahrhunderts zeigen (Abb. 7).

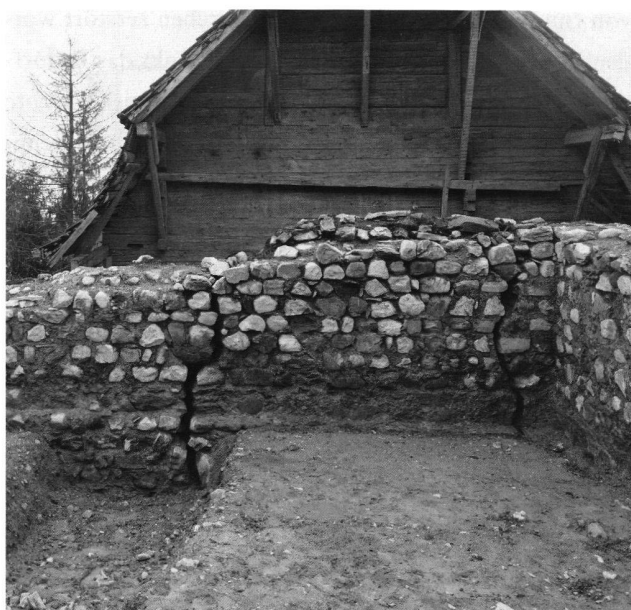
8: Gams SG. Östliche Umfassungsmauer von innen mit den vom Erdbeben verursachten Vertikalrissen.

Bei der knapp 50 km vom Epizentrum entfernten Burgruine *Gams* SG weist die östliche Ringmauer 7–30 Zentimeter breite, durchgehende Risse und eine Absackung beim Tor auf (Abb. 8).⁴¹ Im Burghof lag eine mächtige Schuttschicht. Wahrscheinlich brach im Innern des Wohnturms zudem ein Feuer aus. Nach der schweren Beschädigung fand kein Wiederaufbau statt. Aufgrund der Datierung der jüngsten Funde in die zweite Hälfte des 13. Jahrhunderts ist eine Zerstörung durch das Erdbeben von Churwalden naheliegend. Bei der nur wenige Kilometer entfernten Kirche von *Feldkirch* (A) überraschte der Nachweis zweier Neubauten zwischen 1260/75 und 1300. Ablässe für eine Baumassnahme und für einen Neubau liegen von 1287 und 1297 vor. Der archäologische Befund und die Schriftquellen lassen sich folglich am besten mit einer Beschädigung durch das Beben von 1295 erklären.⁴² Vielleicht ist auch der Teileinsturz des Hauptturms von *Friedau* GR bei Chur auf das Ereignis zurückzuführen (Abb. 21).⁴³ Die in der Nähe des Epizen-

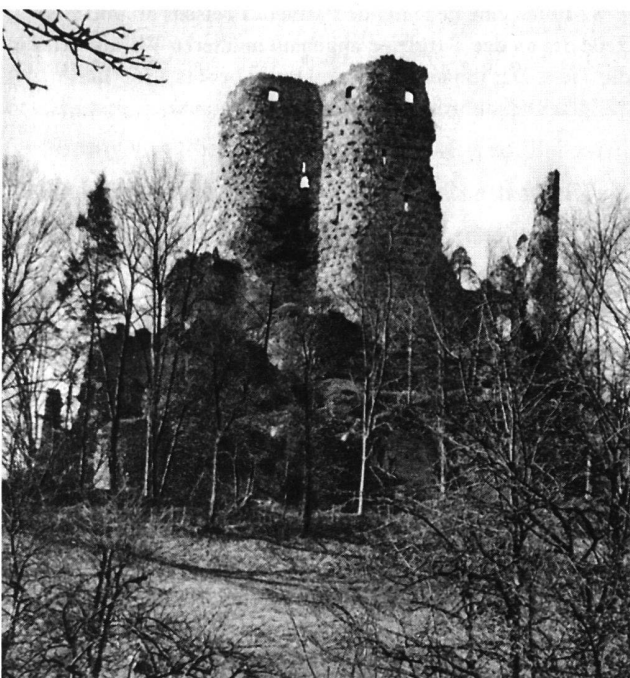
10: Pfeffingen BL. Ansicht des Wohnturms von N, vor und nach dem Teileinsturz bei einem Beben 1867.

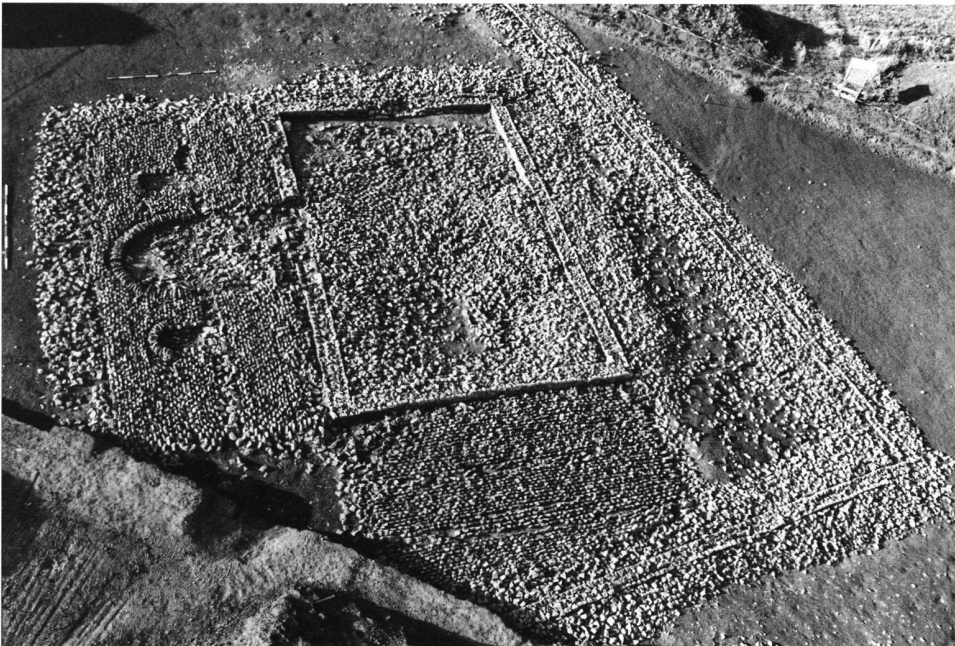
12: Oberndorf-Bochingen (D). Die Mauern des Gebäudes kippten nach aussen. Türe und Fenster des 7 m hohen Bauwerks sind gut erkennbar (linke Bildmitte). Auch die Hofmauer stürzte ein.

Nördlich der Alpen sind einige Beispiele von im 3. Jahrhundert n.Chr. umgestürzten Mauern bekannt.⁴⁹ Auf den ersten Blick besteht die Versuchung, sie als Spuren von Erdbeben zu deuten. Die archäologische Datierung erweist sich zur Bestimmung eines oder mehrerer Ereignisse aber als zu ungenau. Zudem gilt zu berücksichtigen, dass in jener Zeit zahlreiche Gebäude verlassen wurden und natürliche Prozesse zum Umkippen von Mauern führen konnten (Abb. 20). Wenn aber wie beim Gutshof von *Oberndorf-Bochingen* (D) gleich bei mehreren Gebäuden Wände um 90° nach aussen

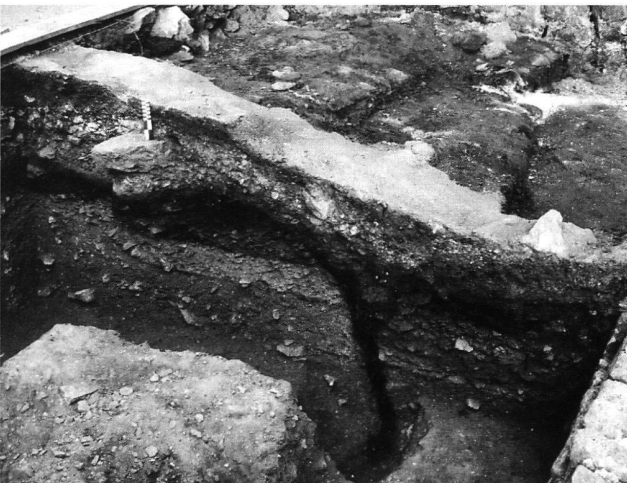
13: Altenberg BL. Der Setzungsriss in der Aufschüttung im Hauptbau wurden vom Gewicht der Aussenmauern verursacht.

Auf *Altenberg* BL schüttete man das Burgareal vor der Errichtung der Steinburg im 11. Jahrhundert grossflächig auf.⁵⁶ Im Hauptgebäude führte das Gewicht der O-Mauer zu einer Bodensenkung, was einen markanten vertikalen Riss in der Aufschüttung und Risse im Mauerwerk verursachte (Abb. 13). Bei der östlichen, in den Hang gebauten Ringmauer löste sich wegen Bodensenkung auf einer langen Strecke die äussere Schale (Abb. 14).

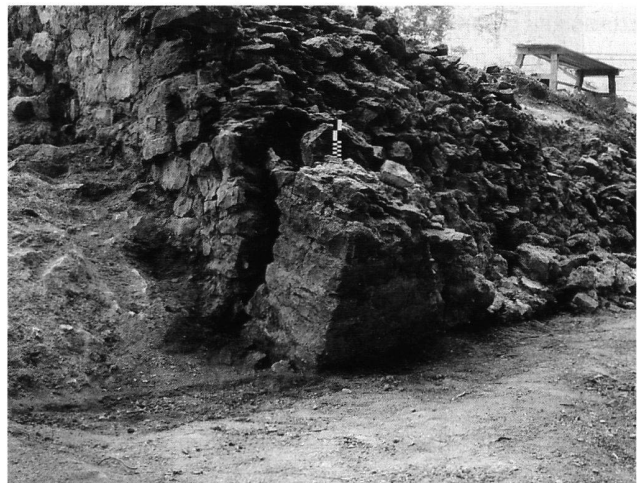
14: Altenberg. Bodensenkungen führten zum Abreißen des Aussenmantels auf einem längeren Abschnitt der Ringmauer.

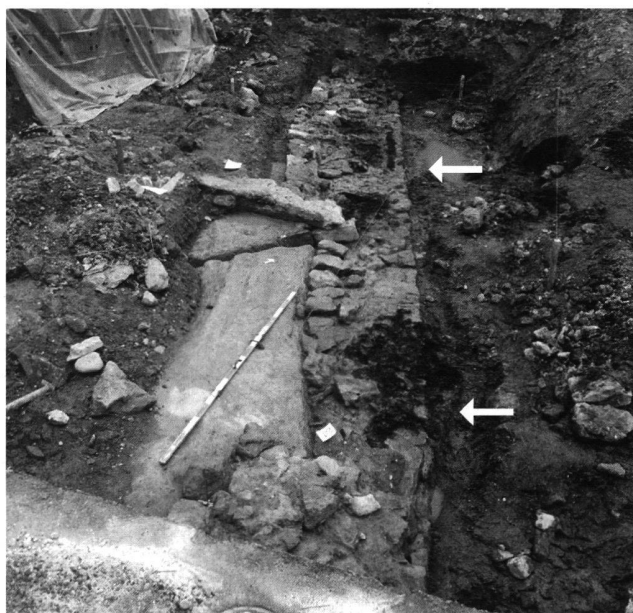
17: *Rothenburg* LU (Grabungen 1989). 1385 gebrochene Stadtmauer. Von der Schleifung zeugt die partiell auf der Abbruchkronen vorhandene Brandschicht, die etwa die Hälfte der Mauerdicke bedeckt (Pfeile).

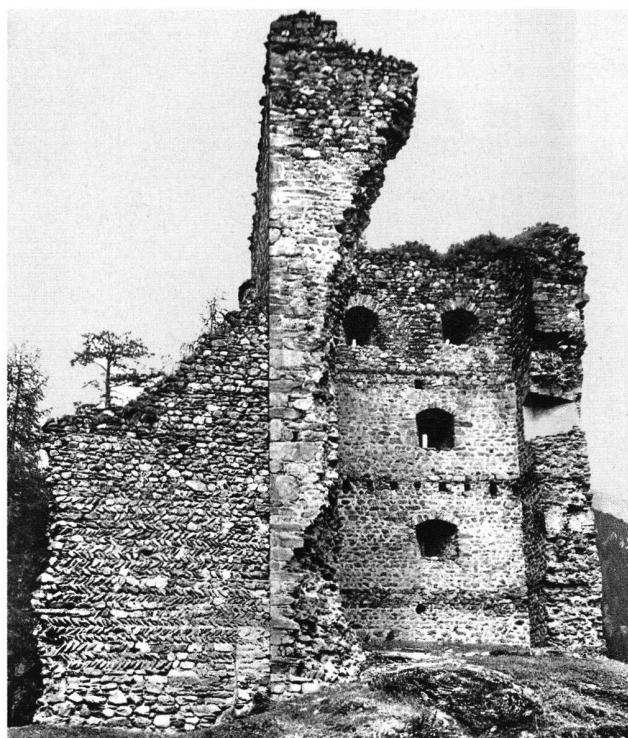
18: Die Burg *Alt-Sins* GR wurde 1451 gebrochen, wobei man die eine Hälfte des Wohnturms durch Untergraben zum Einsturz brachte. Die andere blieb als Mahnmahl bis heute stehen.

dazu nur eine Fassade. Beim Einsturz blieb dann eine Hälfte stehen (Abb. 18).⁶¹ Einen bodenebenen Abtrag erzielte die Abbruchmannschaft, wenn sie eine Mauer auf ihrer gesamten Länge unterhöhlte. Besonders spektakulär sind die in den Nordvogesen beobachteten Schleifungen, die auch den Teilabbruch des Burgfelsens beinhalteten.⁶² Solche Massnahmen, die am Felsfuss Versturzböcke hinterliessen, blieben auf Regionen mit leicht bearbeitbarem Felsen beschränkt. Eine wesentliche Beschleunigung erfuhren Schleifungen durch den Einsatz von Sprengstoff (Abb. 19).⁶³
