Artikel: "Unter schrecklichem Knallen barsten die Mauern" : auf der Suche nach archäologischen Spuren von Erdbebenkatastrophen

«Unter schrecklichem Knallen barsten die Mauern» – Auf der Suche nach archäologischen Spuren von Erdbebenkatastrophen

von Werner Wild

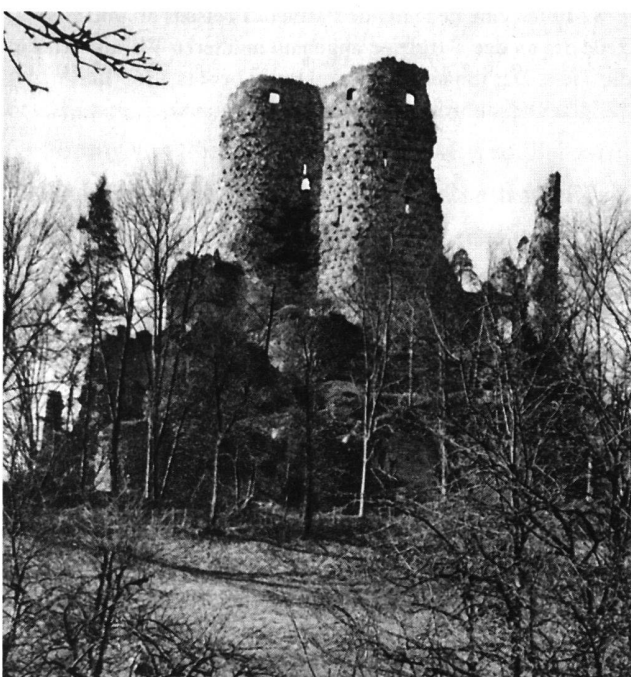
10: Pfeffingen BL. Ansicht des Wohnturms von N, vor und nach dem Teileinsturz bei einem Beben 1867.

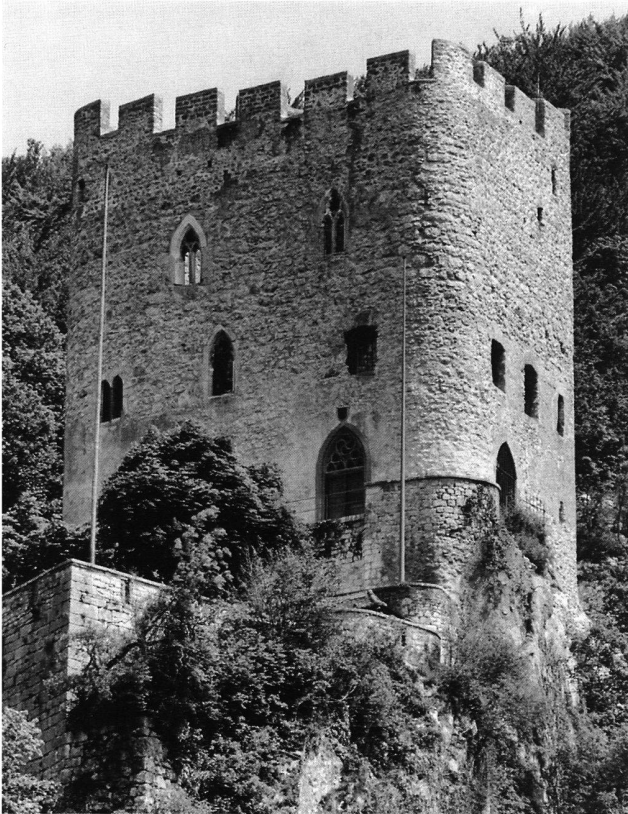
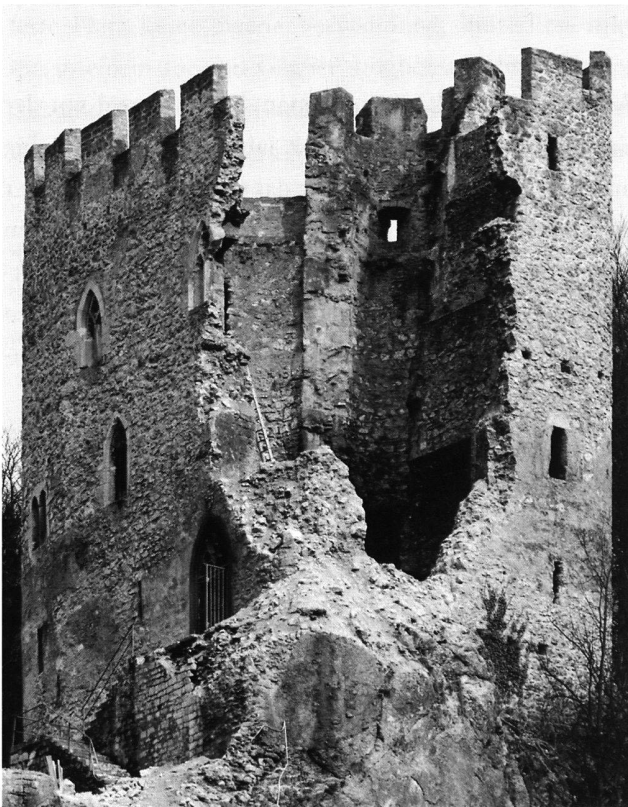
15: Neu-Thierstein SO. Ansicht von W (1985 und 1997). Nebst der schlechten Bauweise führten die im 19. Jahrhundert eingebrochenen resp. veränderten Öffnungen zum Teileinsturz von 1997.

Zu verschiedenen Zeiten begangene Fehler führten 1997 zum Teileinsturz des Wohnturms von *Neu-Thierstein* SO (Abb. 15).⁵⁷ Das Mauerwerk wurde bereits 1294/95d nicht mit den besten damals verfügbaren handwerklichen Fähigkeiten errichtet. Der Mörtel haftete kaum an den Steinen, und der mörtelreiche Mauerkerne war kaum geschichtet. Das Entfernen der Deckenbalken im 19. Jahrhundert wirkte sich dann destabilisierend aus. Zudem veränderte sich die Verteilung der Lasten durch den damaligen Einbruch resp. die Veränderung der Öffnungen. Die Spannungen zwischen der S- und W-Wand führten zu deutlich erkennbaren Rissen, aber erst über 100 Jahre später zum Teileinsturz.

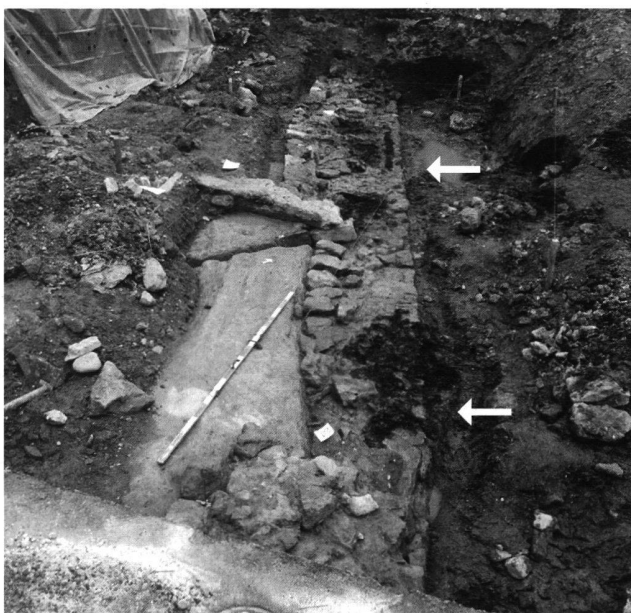
17: *Rothenburg* LU (Grabungen 1989). 1385 gebrochene Stadtmauer. Von der Schleifung zeugt die partiell auf der Abbruchkronen vorhandene Brandschicht, die etwa die Hälfte der Mauerdicke bedeckt (Pfeile).
