«Unter schrecklichem Knallen barsten die Mauern» – Auf der Suche nach archäologischen Spuren von Erdbebenkatastrophen

von Werner Wild

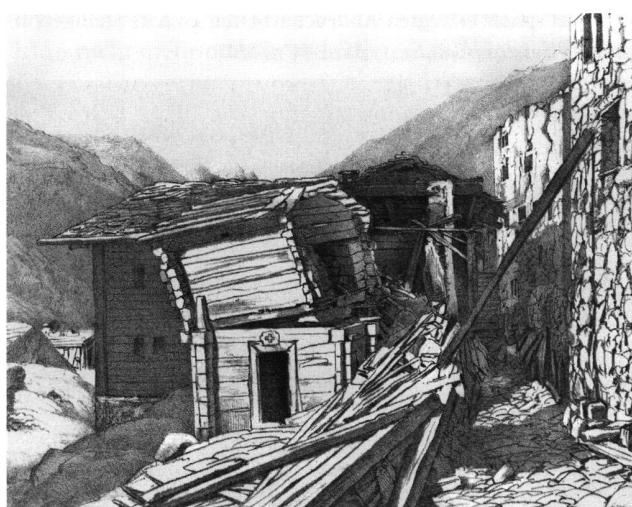
1: Visp VS, Erdbeben von 1855. An den Stein- und Holzbauten entstanden unterschiedlich starke Schäden.

Bei einem Beben treten innerhalb einer Ortschaft und sogar bei demselben Bauwerk unterschiedliche Zerstörungsgrade auf (Abb. 1). Dafür sind der Untergrund, das Fundament, das Baumaterial und die Art der Erschütterung verantwortlich. Horizontale Bodenbewegungen versetzen Bauten in seitliche Schwingungen. Die Reaktion des Gebäudes ist von seiner sogenannten «Eigenfrequenz» abhängig. Stimmt die Bodenschwingung mit der Eigen-

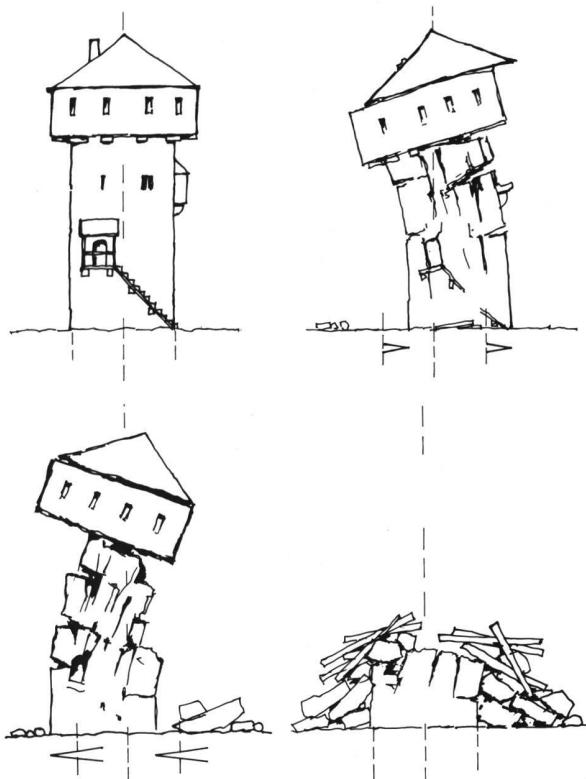
2: Wirkung eines Erdbebens auf einen mittelalterlichen Wohnturm. Die horizontalen Schwingungen entsprechen der Eigenfrequenz des Bauwerks. Der Oberbau gerät folglich immer stärker in Schwingung, was zum Einsturz führt.

frequenz überein, gerät das Bauwerk ins Schwanken und stürzt ein (Abb. 2)³. Wie gut ein Gebäude Schwingungen aushält, hängt auch vom verwendeten Baumaterial ab. Holz ist elastisch und daher «zerrfest», Bruchsteinmauerwerk reißt als «sprödes» Material leicht auf. Ebenso verselbständigen sich Aufbauten wie Kamine. Mit Ziegel oder Steinplatten gedeckte «schwere» Dächer bewegen sich kaum mit den Schwingungen mit und brechen daher relativ rasch ein. Exponiert gelegene Bauten wie Burgen sind zudem durch bei starken Erschütterungen mögliche Felsabbrüche und Rutschungen gefährdet. Aufgrund dieser Tatsachen ist es verständlich, dass in Schadensberichten vor allem die in Stein erbauten Kirchen, Klöster und Burgen erwähnt werden.

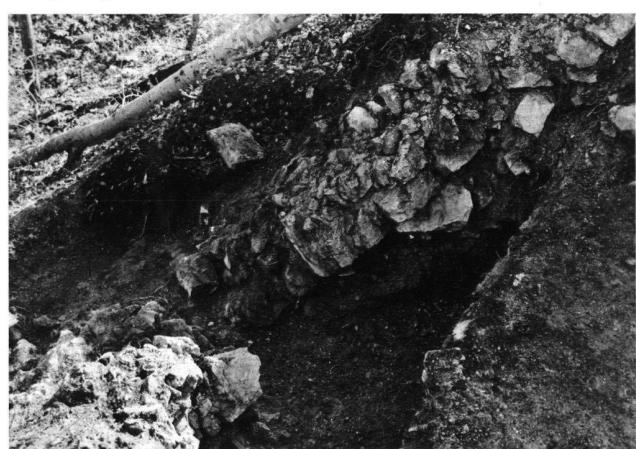
3: Madeln BL. Blick vom Eingang des wehrhaften Palas nach aussen auf eine hinuntergestürzte Mauer. Mangels sorgfältiger Dokumentation lässt sich der Zeitpunkt des Einsturzes nicht sicher bestimmen. Er könnte sich durchaus beim Beben wie auch bei später erfolgten Abbrucharbeiten zwecks Steingewinnung ereignet haben.

Umgestürzte Mauern und gewaltige Schuttschichten weisen auf eine schnelle Zerstörung, sofern sie nicht später bei Abbrucharbeiten entstanden (Abb. 3).¹² Auf *Bischofstein* brach möglicherweise ein Feuer aus. Aufgrund der grossen Anzahl von Metallfunden blieb den Bewohnern/-innen offensichtlich keine Zeit, Wertsachen zu retten. Schuttschichten verhinderten offenbar auch eine spätere Bergung (Abb. 4). Bislang kam auf keiner der untersuchten Burgen aber ein verschüttetes Opfer zum Vorschein; ein Indiz, dass sich offenbar alle Bewohner/-innen der erwähnten Burgen vorher in Sicherheit bringen konnten.

¹² Umgekippte Mauer auf Madeln: Erdbebenschäden oder bei späterem Abbruch verursacht. MARTI/WINDLER 1988, 37; gewaltige Schuttmassen im Burggraben auf Bischofstein.

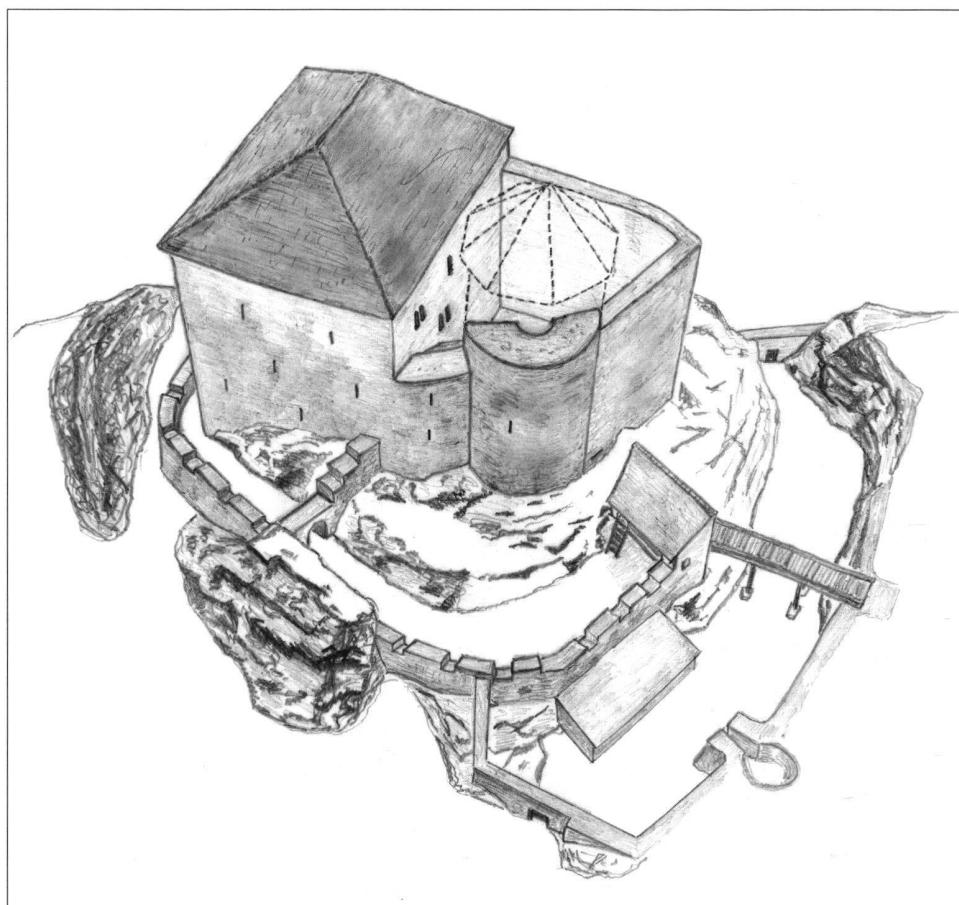
5: Beim Erdbeben erfolgte ein Teileinsturz des Rundturms der Löwenburg JU, der anschliessend bis auf die Höhe der Außenfassade der Burg abgetragen wurde. Umzeichnung des Rekonstruktionsmodells des Zustands um 1300 von Peter Schaad, Rheinfelden.

Auf der Löwenburg stürzten Teile des runden Hauptturms ein.²⁴ Im angrenzenden Hof wurden der Backofen und die Zisterne von herabstürzenden Trümmern beschädigt, aber umgehend erneuert. Den Turm brach man anschliessend bis auf die in der Außenfassade der Burg integrierte Partie ab (Abb. 5). Weitere Schäden waren an der Ruine nicht erkennbar.

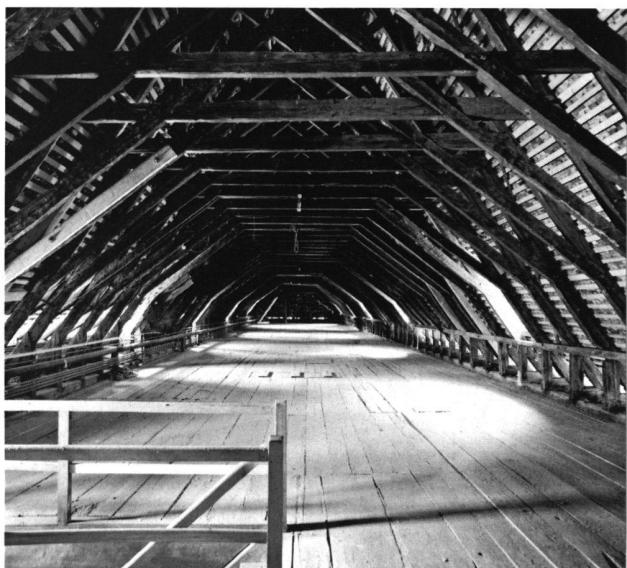
7: Basel, Unterer Rheinweg 26. Dachwerk von 1274(d) über dem «Dormitorium» des Klosters Klingental.

den Grossbrand unversehrt, wie insbesondere ältere Baustrukturen wie Balkendecken und Dachwerke mit dendrochronologisch exakt datierten Bauhölzern belegen (Abb. 7).²⁸ Der Zerstörungsgrad der beschädigten Bauwerke differiert beträchtlich. Bei den Kirchen waren Türme, Dächer und infolge verschiedener Bauetappen aneinandergefügte, nicht miteinander verzahnte Mauerpartien betroffen (Abb. 6).²⁹ Am häufigsten hielt der Chor stand, da Verstrebungen und Gewölberippen zusätzlichen Halt boten. Eindrückliche Aufschlüsse über die unterschiedliche Beschädigung von Bauten kennen wir vom so genannten «*Lohnhof-Areal*» (Abb. 5, 7–11).³⁰ Der mit einem Meter Mauerstärke massiv konstruierte *Eckturm* der Stadtbefestigung musste wegen der Schäden 1359d vom Erdgeschoss an komplett erneuert werden. Der rund 10 Meter entfernte, viergeschossige «*Uhrturm*» mit lediglich rund 65 cm starken Mauern und ein benachbarter Gewölbe-keller hielten dagegen unbeschadet stand. An der *Leonhardskirche* wurden nach 1356 – unter Einbezug der unbeschädigten romanischen Krypta – Chor und Turm und wohl auch die Marienkapelle neu errichtet.³¹ Hüglin von Schönenegg schenkte 1362 dem Kloster *St. Leonhard* 300 Gulden. Nebst dem Bau des eigenen Grabs und (s)eines Wohnhauses waren sie auch für die Erneuerung von Chor und Kirche einzusetzen.³²

die Kirche des *Klosters Klingental* beide Ereignisse unbeschadet, wie die vollständig erhaltenen originalen Dachwerke des 13. Jahrhunderts zeigen (Abb. 7).

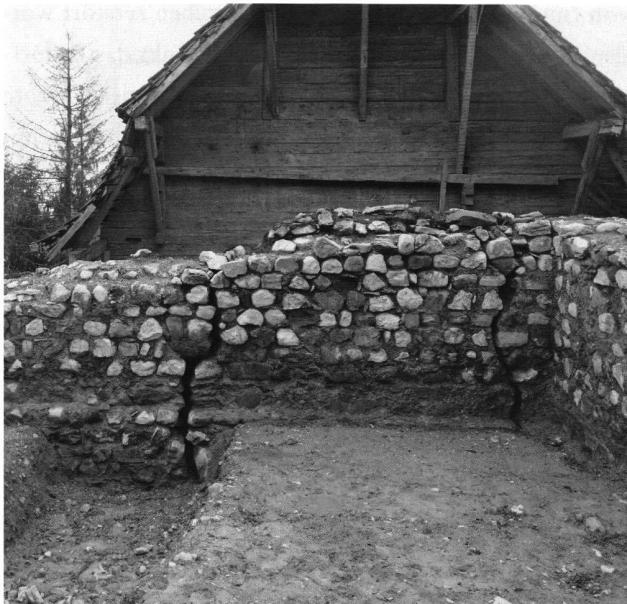
8: Gams SG. Östliche Umfassungsmauer von innen mit den vom Erdrutsch verursachten Vertikalrissen.

Bei der knapp 50 km vom Epizentrum entfernten Burg-ruine *Gams* SG weist die östliche Ringmauer 7–30 Zentimeter breite, durchgehende Risse und eine Absackung beim Tor auf (Abb. 8).⁴¹ Im Burghof lag eine mächtige Schuttschicht. Wahrscheinlich brach im Innern des Wohnturms zudem ein Feuer aus. Nach der schweren Beschädigung fand kein Wiederaufbau statt. Aufgrund der Datierung der jüngsten Funde in die zweite Hälfte des 13. Jahrhunderts ist eine Zerstörung durch das Erdbeben von Churwalden naheliegend. Bei der nur wenige Kilometer entfernten Kirche von *Feldkirch* (A) überraschte der Nachweis zweier Neubauten zwischen 1260/75 und 1300. Ablässe für eine Baumassnahme und für einen Neubau liegen von 1287 und 1297 vor. Der archäologische Befund und die Schriftquellen lassen sich folglich am besten mit einer Beschädigung durch das Beben von 1295 erklären.⁴² Vielleicht ist auch der Teileinsturz des Hauptturms von *Friedau* GR bei Chur auf das Ereignis zurückzuführen (Abb. 21).⁴³ Die in der Nähe des Epizen-

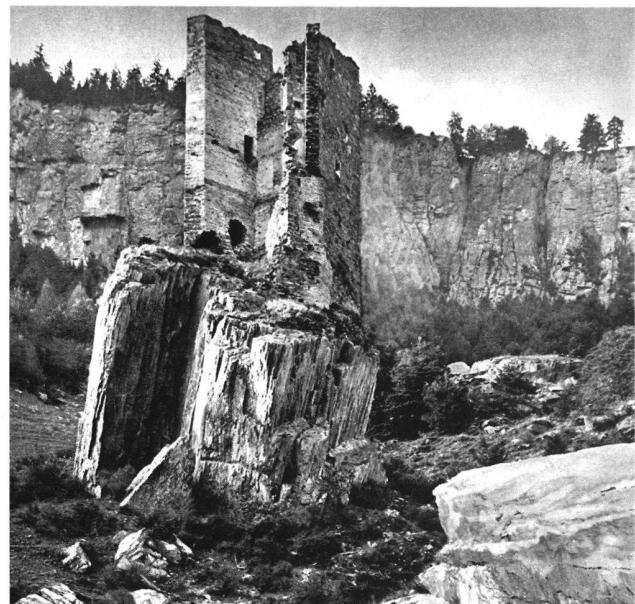
9: Haldenstein GR. Ansicht von Osten. Bei einem Erdbeben 1787 brach eine bedeutende Partie des Felsens ab und riss Teile des an den Bergfried angebauten älteren Wohntraktes in die Tiefe. Der jüngere Wohntrakt war bereits 1769 und 1771 bei Felsabbrüchen unbekannter Ursache eingestürzt.

Aufschlüsse über mögliche Schadensbilder geben neuzeitliche Erdbeben, zu denen verlässliche Berichte und/oder Bildquellen existieren. Die Burgruine *Haldenstein* GR erhebt sich auf einem gewaltigen Felsblock (Abb. 9). Gemäss einer Bildquelle stand der ältere Wohntrakt um

1775 noch aufrecht.⁴⁶ Bei einem Erdbeben brach 1787 eine bedeutende Partie des Felsens ab und riss die S-Partie des älteren Wohntraktes in die Tiefe. Danach war die Burg unbewohnbar.

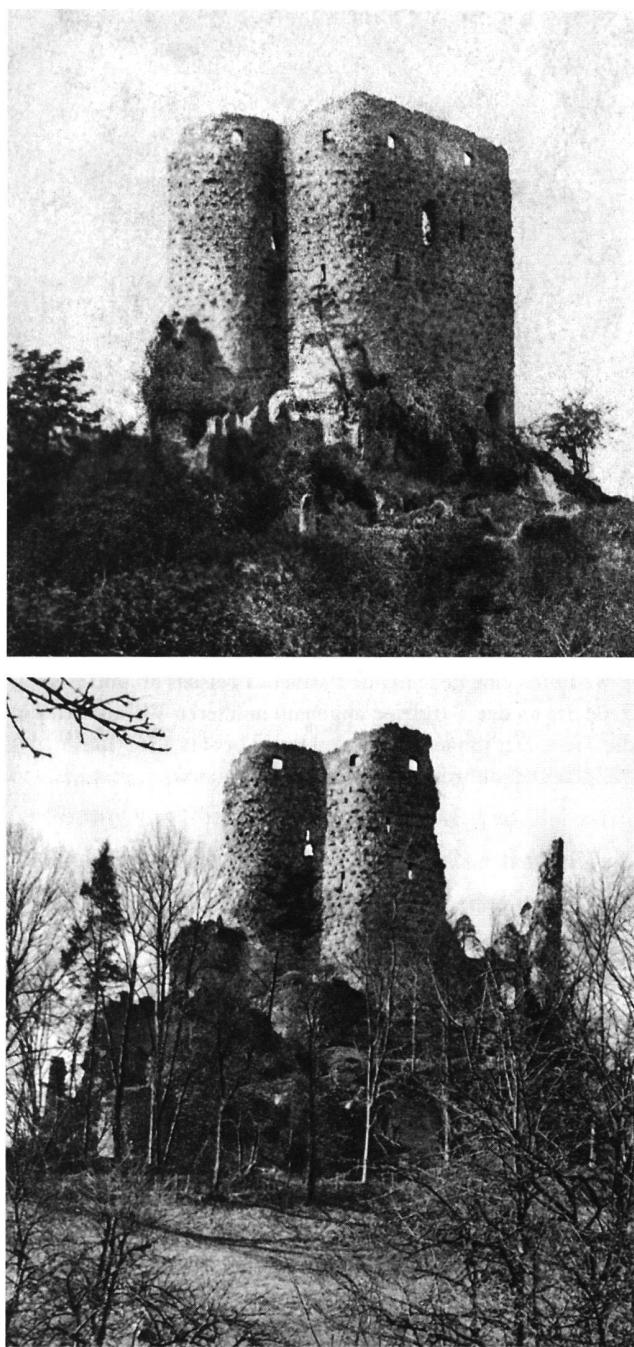
10: Pfeffingen BL. Ansicht des Wohnturms von N, vor und nach dem Teileinsturz bei einem Beben 1867.

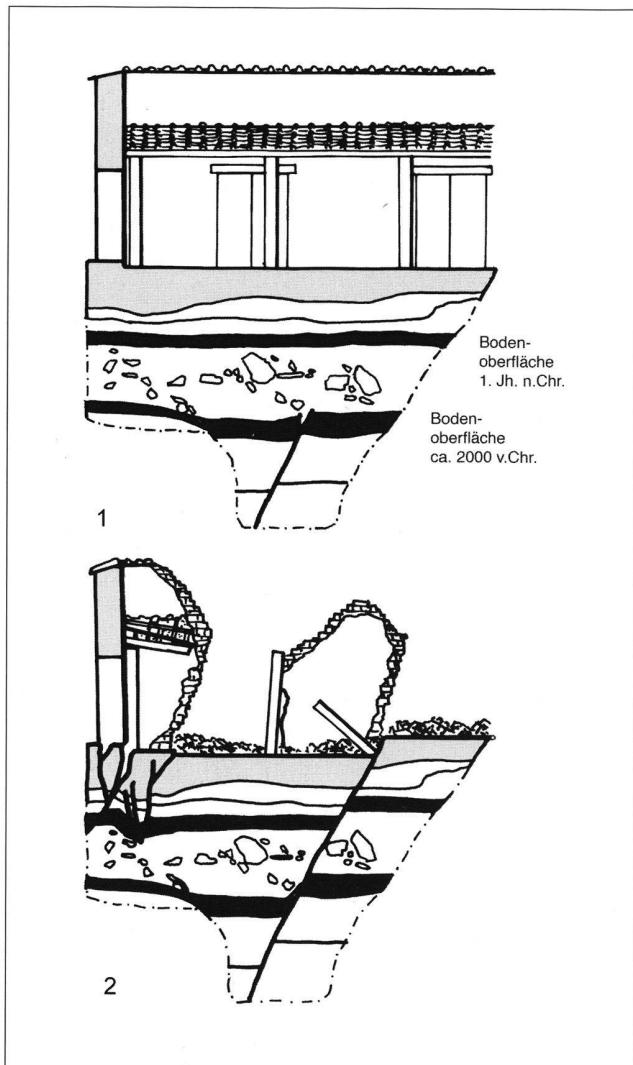
11: Egna (I). 1. Vertikale Verschiebung von Erdschichten im Untergrund beim Erdbeben zwischen 2581 und 2197 v.Chr. Danach Ablagerung von Flusssedimenten. 2. Zerstörung des römischen Gutshofs beim Erdbeben Mitte des 3. Jh. n.Chr.

n.Chr.). Stehen nur archäologische Quellen zur Verfügung, gelingt der Nachweis einer «Erdbebenzerstörung» selten so eindeutig wie in *Egna/Neumarkt* (Südtirol, I) (Abb. 11).⁴⁸ Bereits zwischen 2581 und 2197 v.Chr. führte ein Beben zur vertikalen Verschiebung von Erdschichten im Untergrund. Beim Bau des römischen Gutshofs im 1. Jahrhundert n.Chr. war dies nicht sichtbar. Ein weiteres Beben in der Mitte des 3. Jahrhunderts führte zur Verlängerung der Verwerfung an die Oberfläche, zur seitlichen und vertikalen Verschiebung einiger Mauerzüge und zum Einsturz des Gebäudes.

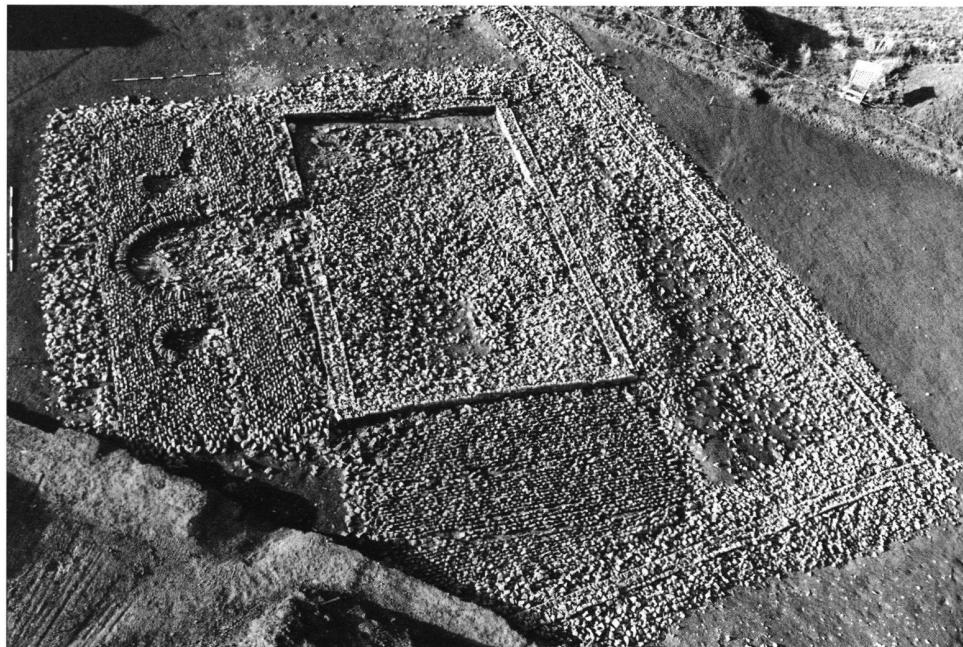
12: Oberndorf-Bochingen (D). Die Mauern des Gebäudes kippten nach aussen. Türe und Fenster des 7 m hohen Bauwerks sind gut erkennbar (linke Bildmitte). Auch die Hofmauer stürzte ein.

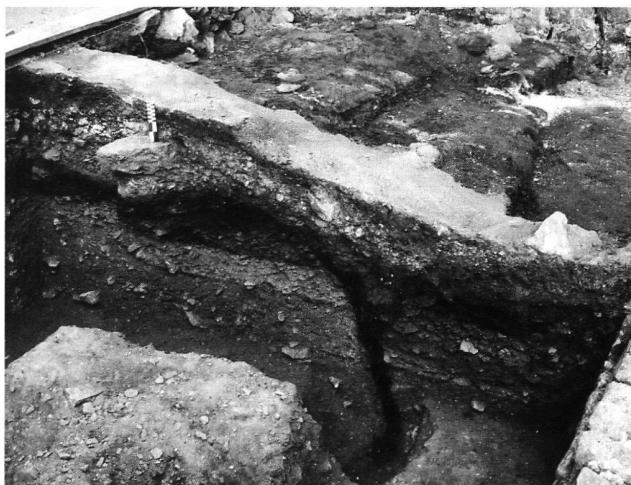
13: Altenberg BL. Der Setzungsriß in der Aufschüttung im Hauptbau wurden vom Gewicht der Außenmauern verursacht.

Auf Altenberg BL schüttete man das Burgareal vor der Errichtung der Steinburg im 11. Jahrhundert grossflächig auf.⁵⁶ Im Hauptgebäude führte das Gewicht der O-Mauer zu einer Bodensetzung, was einen markanten vertikalen Riss in der Aufschüttung und Risse im Mauerwerk verursachte (Abb. 13). Bei der östlichen, in den Hang gebauten Ringmauer löste sich wegen Bodensetzung auf einer langen Strecke die äussere Schale (Abb. 14).

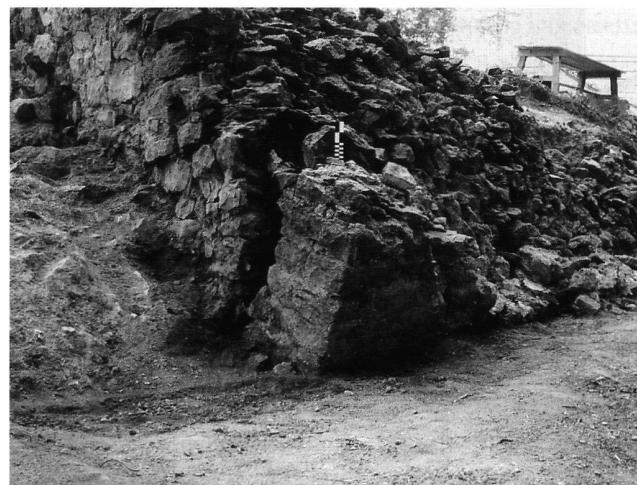
14: Altenberg. Bodensetzungen führten zum Abreissen des Außenmantels auf einem längeren Abschnitt der Ringmauer.

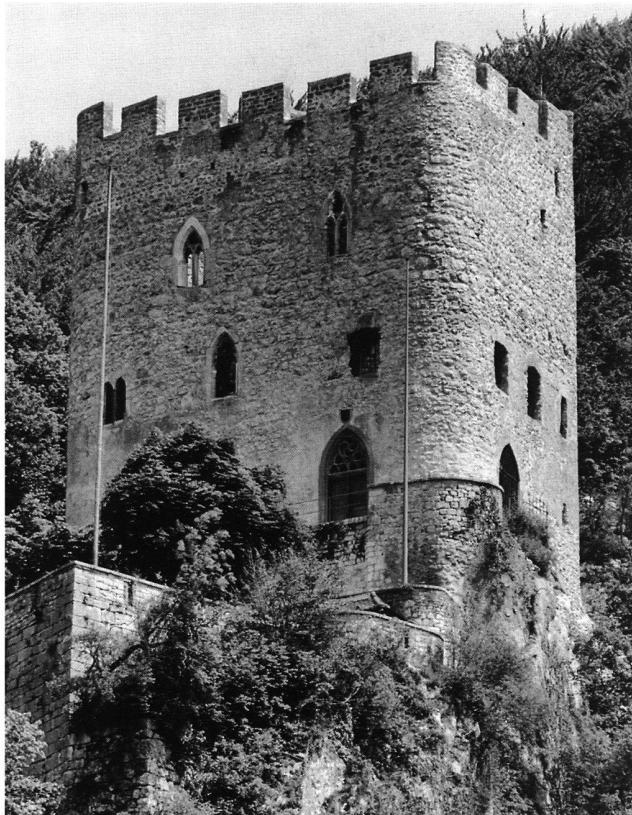
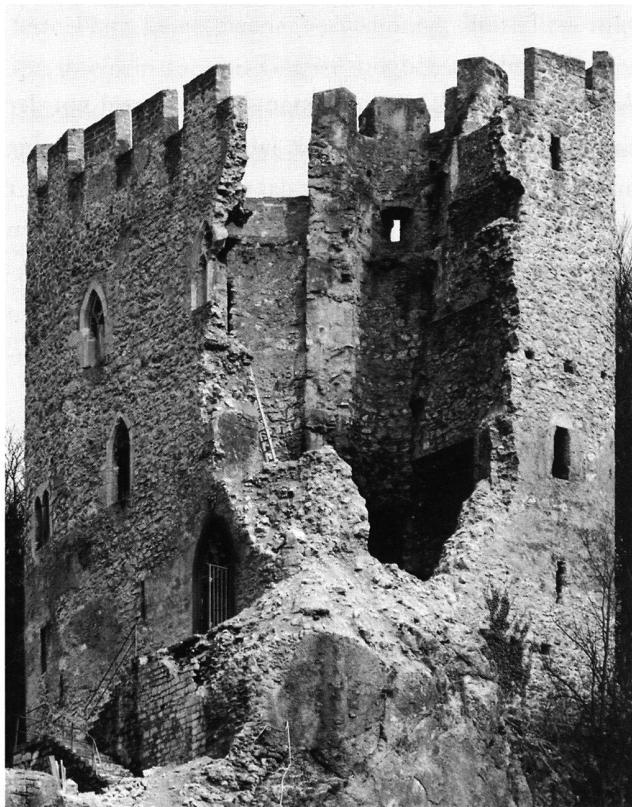
15: Neu-Thierstein SO. Ansicht von W (1985 und 1997). Nebst der schlechten Bauweise führten die im 19. Jahrhundert eingebrochenen resp. veränderten Öffnungen zum Teileinsturz von 1997.

Zu verschiedenen Zeiten begangene Fehler führten 1997 zum Teileinsturz des Wohnturms von Neu-Thierstein SO (Abb. 15).⁵⁷ Das Mauerwerk wurde bereits 1294/95d nicht mit den besten damals verfügbaren handwerklichen Fähigkeiten errichtet. Der Mörtel haftete kaum an den Steinen, und der mörtelreiche Mauerkern war kaum geschichtet. Das Entfernen der Deckenbalken im 19. Jahrhundert wirkte sich dann destabilisierend aus. Zudem veränderte sich die Verteilung der Lasten durch den damaligen Einbruch resp. die Veränderung der Öffnungen. Die Spannungen zwischen der S- und W-Wand führten zu deutlich erkennbaren Rissen, aber erst über 100 Jahre später zum Teileinsturz.

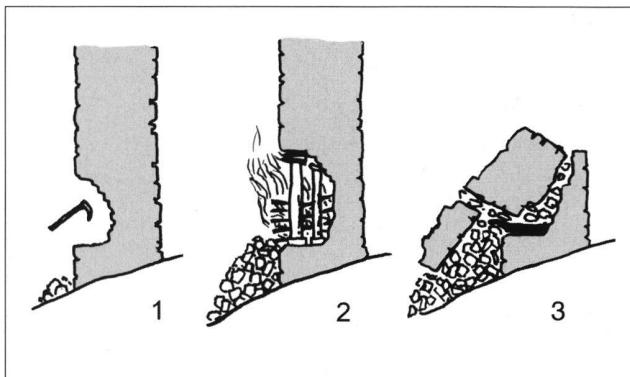
16: Vorgehen beim Mauerbrechen (schematische Darstellung aufgrund von Schriftquellen und archäologischen Befunden): 1 Untergrabung des Mauerfusses, 2 Verbrennen der Holzstützen, worauf die Mauer ihren Halt einbüsst, 3 Eingestürzte Mauer. Die schwarze Brandschicht liegt mitten im Schutt.

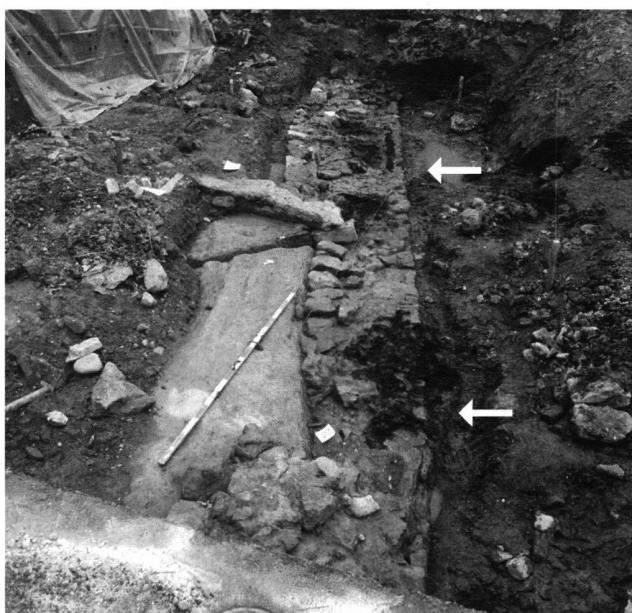
17: Rothenburg LU (Grabungen 1989). 1385 gebrochene Stadtmauer. Von der Schleifung zeugt die partiell auf der Abbruchkrone vorhandene Brandschicht, die etwa die Hälfte der Mauerdicke bedeckt (Pfeile).

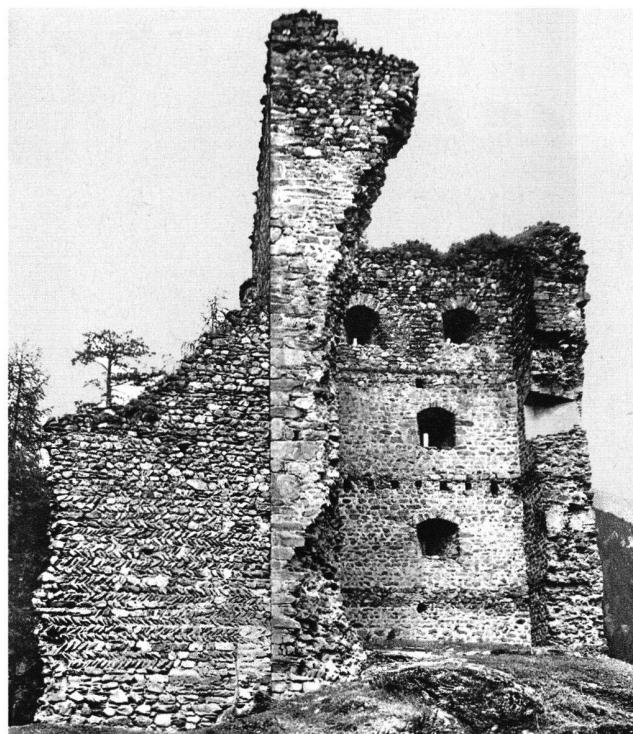
18: Die Burg Alt-Sins GR wurde 1451 gebrochen, wobei man die eine Hälfte des Wohnturms durch Untergraben zum Einsturz brachte. Die andere blieb als Mahnmal bis heute stehen.

dazu nur eine Fassade. Beim Einsturz blieb dann eine Hälfte stehen (Abb. 18).⁶¹ Einen bodenebenen Abtrag erzielte die Abbruchmannschaft, wenn sie eine Mauer auf ihrer gesamten Länge unterhöhlte. Besonders spektakulär sind die in den Nordvogesen beobachteten Schleifungen, die auch den Teilabbruch des Burgfelsens beinhalteten.⁶² Solche Massnahmen, die am Felsfuß Versturzblöcke hinterliessen, blieben auf Regionen mit leicht bearbeitbarem Felsen beschränkt. Eine wesentliche Beschleunigung erfuhrn Schleifungen durch den Einsatz von Sprengstoff (Abb. 19).⁶³

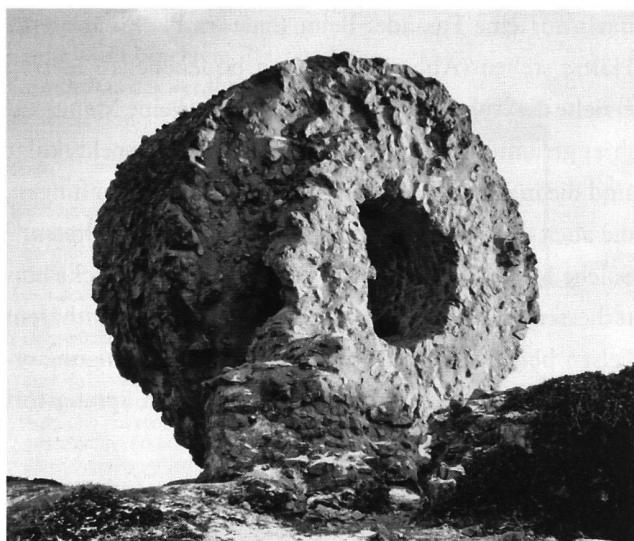
19: Bei der Sprengung 1673 fiel eine Scheibe des Rundturms der Engelsburg (Elsass, F) auf die Seite.

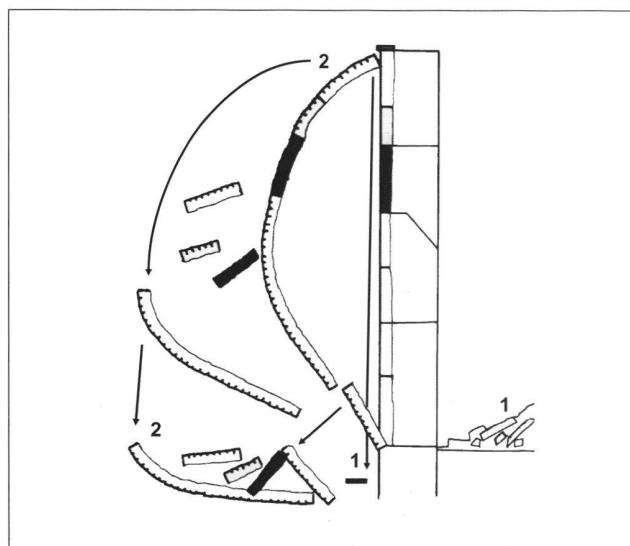
20: Rottweil (D). 1 Einsturz des Daches der römischen Ruine. 2 Später explosionsartige Absprengung des äusseren Mauer-mantels (wohl durch Frostspaltung).

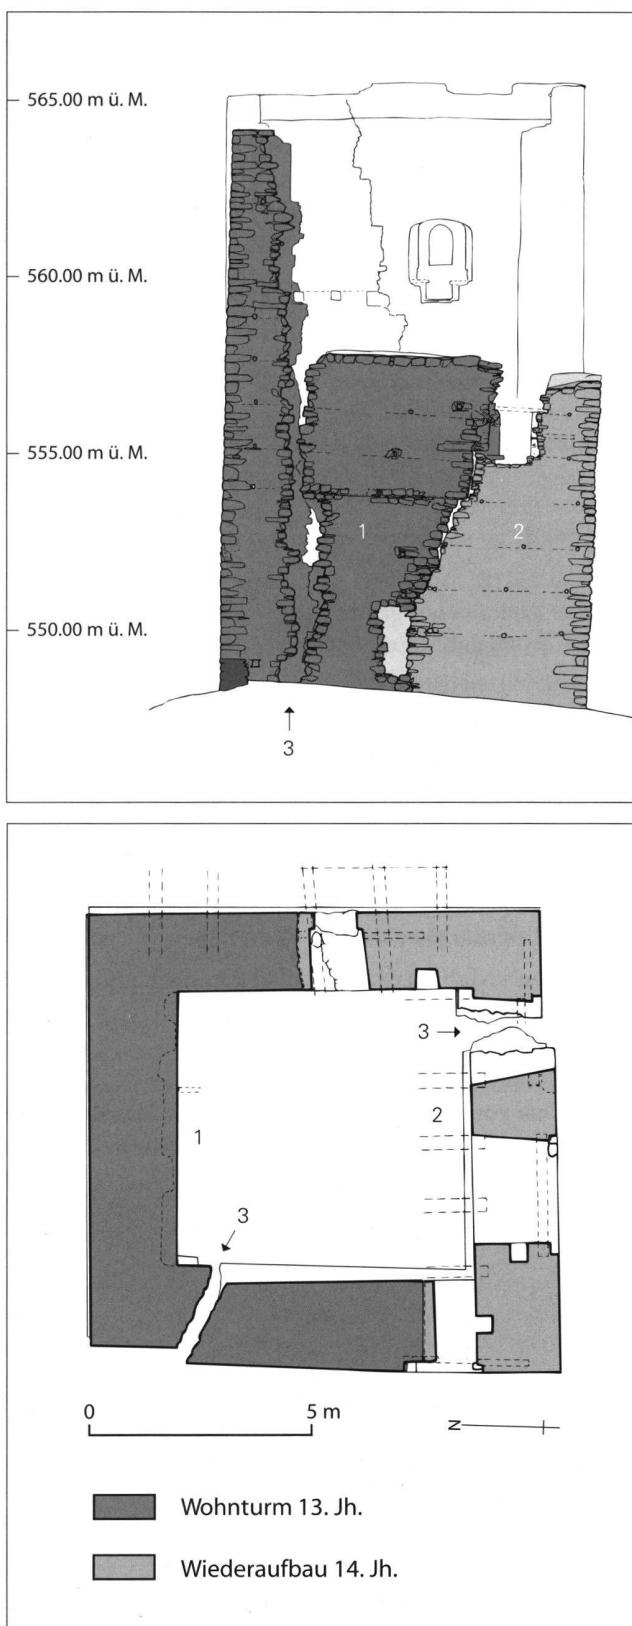
21: Friedau GR. Aussenansicht West und Grundriss. 1 Turmteil aus dem mittleren 13. Jahrhundert. 2 Turmteil aus dem 14. Jahrhundert. 3 beim Dorfbrand von 1897 entstandene Risse.

wurde Friedau vor 1385 verbrannt. Über einen Teilabbruch verlautet aber nichts. Das Verbrennen zog nicht zwangsläufig eine Schleifung nach sich. Daher scheint auch eine andere Ursache, etwa eine Beschädigung beim Beben von Churwalden 1295, denkbar, lässt sich aber ebenso wenig beweisen.

1897 brach beim Turm ein gewaltiger Dorfbrand aus, der sich, vom Föhnwind angefacht, auf 26 Wohnhäuser, 20 Ställe, 7 Kleinbauten und den Turm ausdehnte. Als der Föhn zusammenbrach, fiel heftiger Regen auf die glühenden Turmmauern. Auf zwei Seiten – nicht entlang der spätmittelalterlichen Baunaht – sprang die Mauer in zwei vertikalen Rissen auf, und die NW-Wand neigte sich nach aussen. Der Teilabbruch dieser Partie erfolgte aus Sicherheitsgründen.

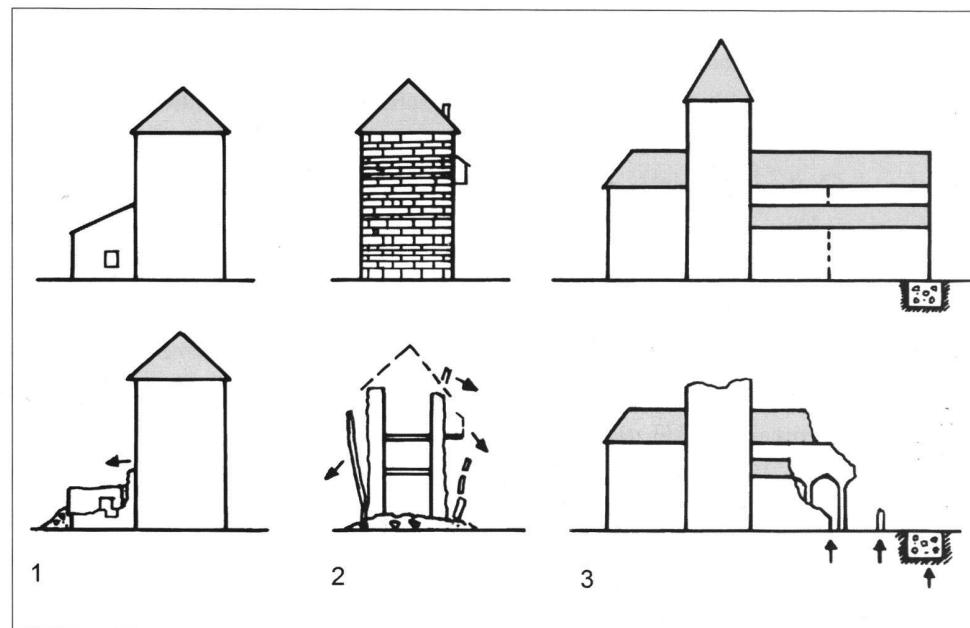
2 Ungenügend mit dem Kern verbundene Fassadenteile, speziell auch sogenanntes Läufermauerwerk, lösen sich vom Mauerwerk. Aufgrund horizontaler Schwingungen brechen Erker und Kamine ab.

3 Schlechter Baugrund, «archäologische Relikte» (ungenügend verdichtete Verfüllungen von aufgegebenen Gruben und Kellern sowie Aufschüttungen), Bauetappen mit unverzahnten Baunähten und auf Pfeiler oder Säulen abgestützte Mauern bieten Angriffspunkte für Erdbeben.

Ohne Schrift- und Bildquellen ist bei der Beurteilung von umgekippten Mauern und Rissen äusserste Vorsicht geboten. Bei historischen Bauten wurden zwar die meisten Grundsätze für «erdbebensicheres Bauen» verletzt (Abb. 22).⁷² Manche Mängel führten über längere Zeiträume aber auch zu Schäden, die jenen von Beben verursachten täuschend ähnlich sehen.
