# Die Burgruine Ringgenberg

Zur bauarchäologischen Untersuchung und Restaurierung 2006–2008

von Daniel Gutscher

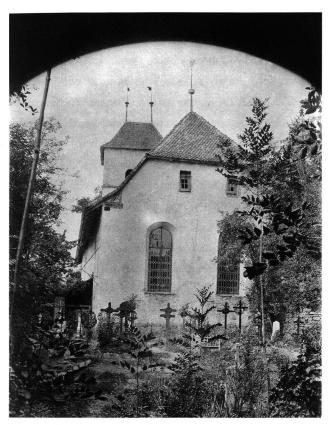
2: Der Friedhof im ehem. Burghof. Zustand vor Sanierung von 1946/49.

Erst mit Verzögerung, nämlich 1695 folgte auch die Verlegung des Friedhofes zum neuen Kirchenstandort an den Abhang südlich der neuen Kirche und in den ehem. Burghof (Abb. 2). Das Erdgeschoss der Turmruine erhielt spätestens jetzt einen ebenerdigen Durchbruch und allmählich seinen bis ins 20. Jh. gebräuchlichen Namen «Beinhaus», weil der Totengräber hier wohl bei Neuanlage von Gräbern gefundene Knochen deponierte. Bauliche Spuren z.B. einer Kapelle, konnten keine gefunden werden.
