Die Burgruine Ringgenberg

Zur bauarchäologischen Untersuchung und Restaurierung 2006–2008

von Daniel Gutscher

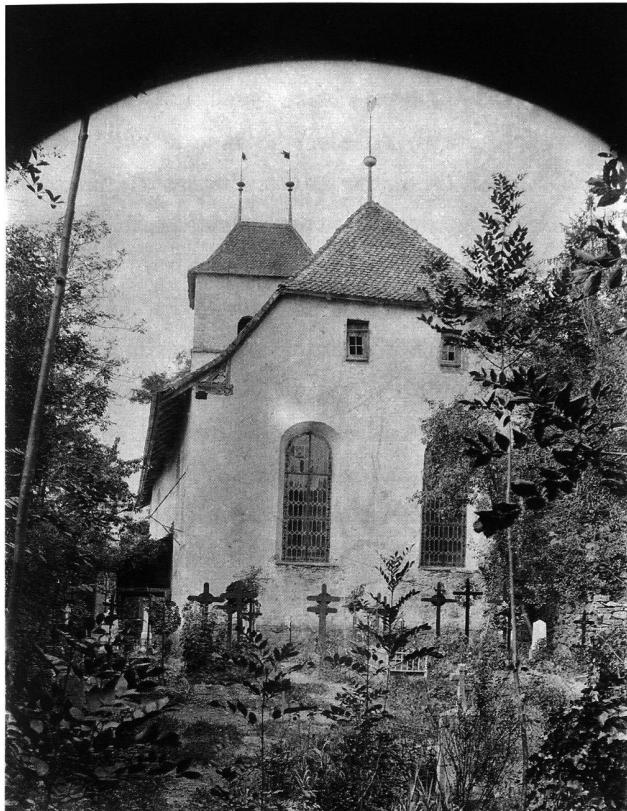
2: Der Friedhof im ehem. Burghof. Zustand vor Sanierung von 1946/49.

Erst mit Verzögerung, nämlich 1695 folgte auch die Verlegung des Friedhofes zum neuen Kirchenstandort an den Abhang südlich der neuen Kirche und in den ehem. Burghof (Abb. 2). Das Erdgeschoss der Turmruine erhielt spätestens jetzt einen ebenerdigen Durchbruch und allmählich seinen bis ins 20. Jh. gebräuchlichen Namen «Beinhäus», weil der Totengräber hier wohl bei Neuanlage von Gräbern gefundene Knochen deponierte. Bauliche Spuren z.B. einer Kapelle, konnten keine gefunden werden.

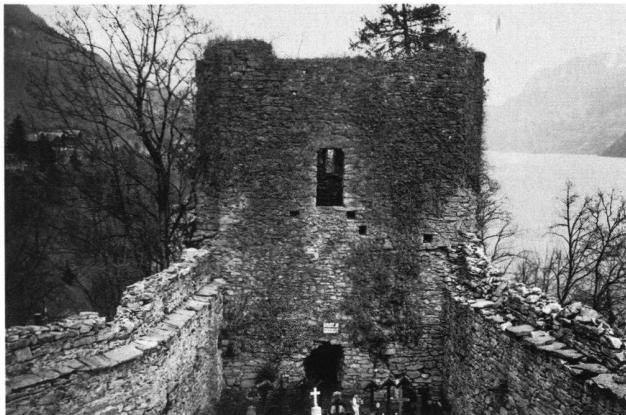
3: Burghof nach Osten im Zustand vor der Konservierung 1946/49.

In den Jahren 1946–49 erfolgte unter dem gebürtigen Ringgenberger Architekten Christian Frutiger (Küschnacht ZH) eine weitere Sanierung, diesmal auch des Turmes (Abb. 3).¹³ Maurer war Gottfried Rüegsegger, derselbe wie 1928; er verwendete auch denselben Mörtel, was

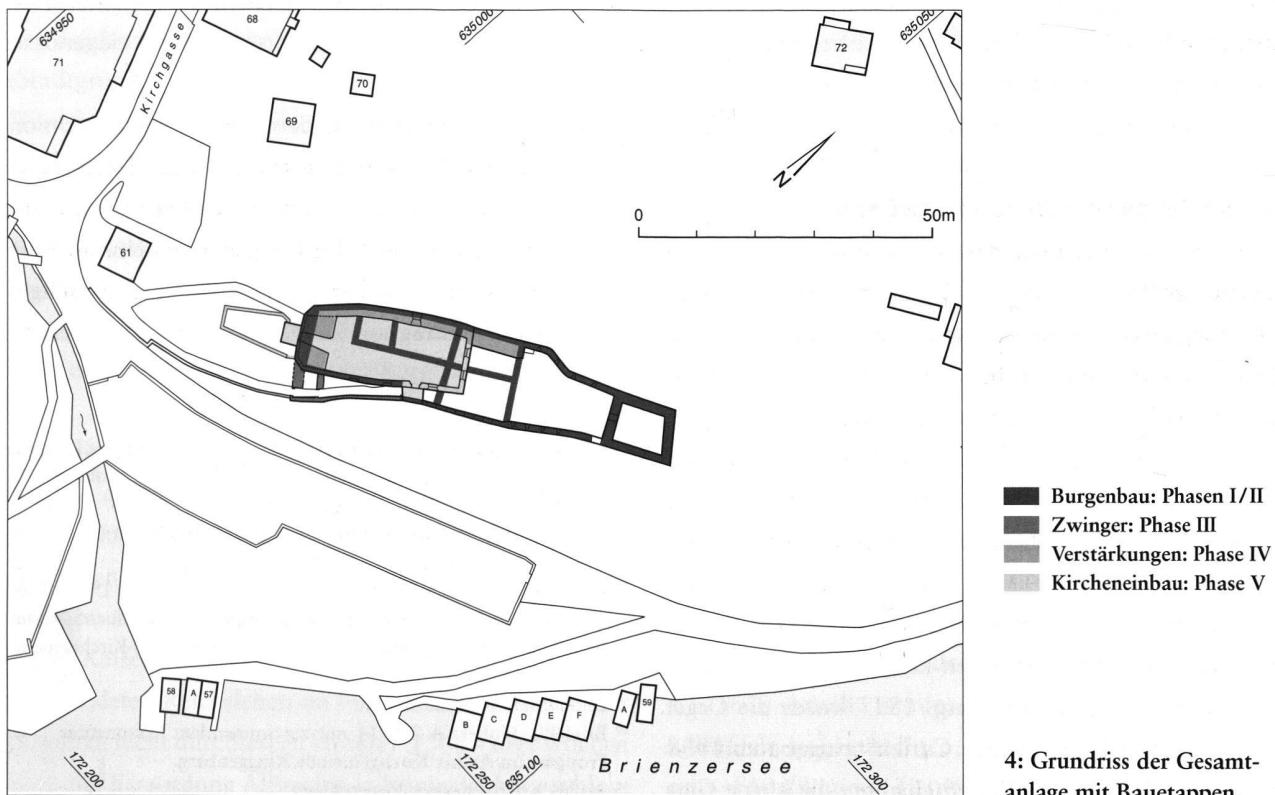
4: Grundriss der Gesamtanlage mit Bauetappen.

Bereits die erste Burganlage legt den Grundriss fest: Die Westseite verbirgt sich hinter einer mächtigen Schildmauer, gefolgt vom Palas über L-förmigem Grundriss im Westen, Burghof mit seitlichen Ringmauern und östlichem Turm (Abb. 4).

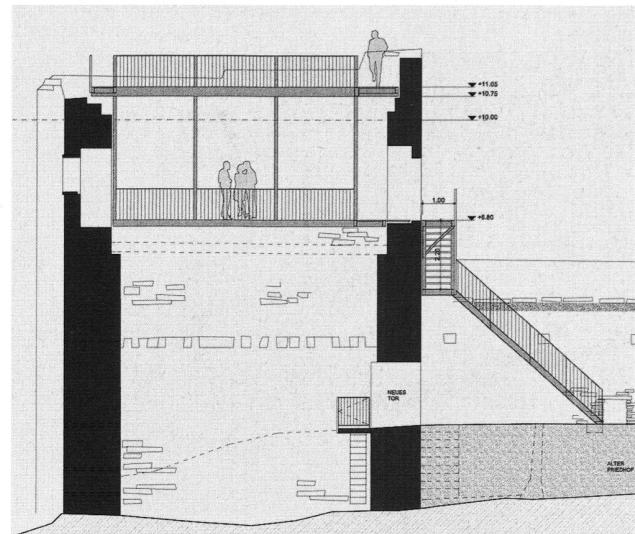
5: Südwand des Turminnern mit Projekt des Erschliessungsbauwerks.

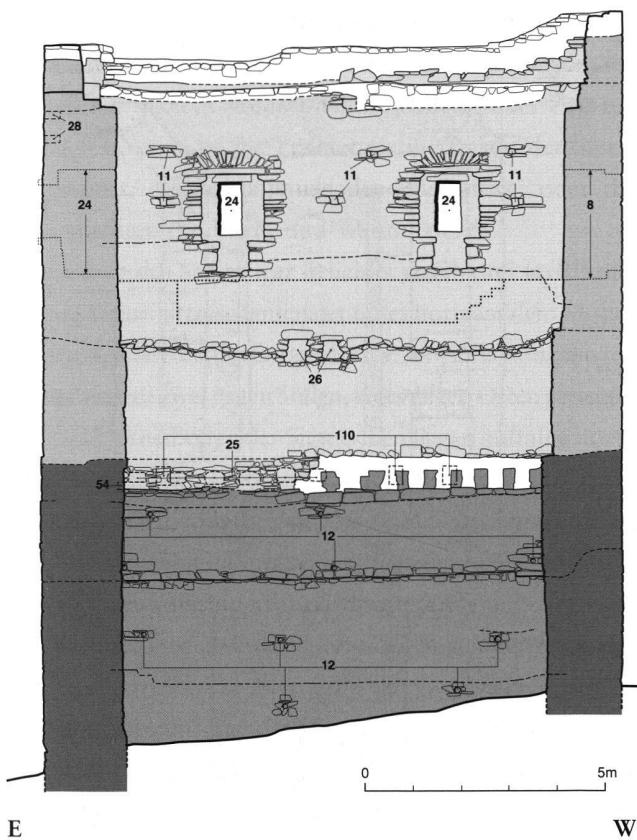
8: Das Innere des Turmes nach Süden.
Gepunktet die Lage der rekonstruierbaren Galerie im Festsaal.

Wie erwähnt waren die Bauarbeiten am Turm auf ca. sechs Metern Höhe über einer mächtigen Balkenlage stecken geblieben (Abb. 8, 9). Die Abwesenheit von Lüftungs- oder gar Fensteröffnungen unterhalb dieses

Bodens zeigt, dass der Turm im unteren Bereich rein fortifikatorische Funktion hatte; die enge Balkenlage ist auf hohe Lasten wie Steinplatten, Ofen oder Mauersockel ausgelegt. Die Obergeschosse hätten wohl zum Wohn-turm ausgebaut werden sollen. Warum die Arbeiten nicht weitergeführt wurden, ist ungewiss. Ökonomische Engpässe der Erbauer sind ebenso naheliegend wie der Tod eines Burgherren.

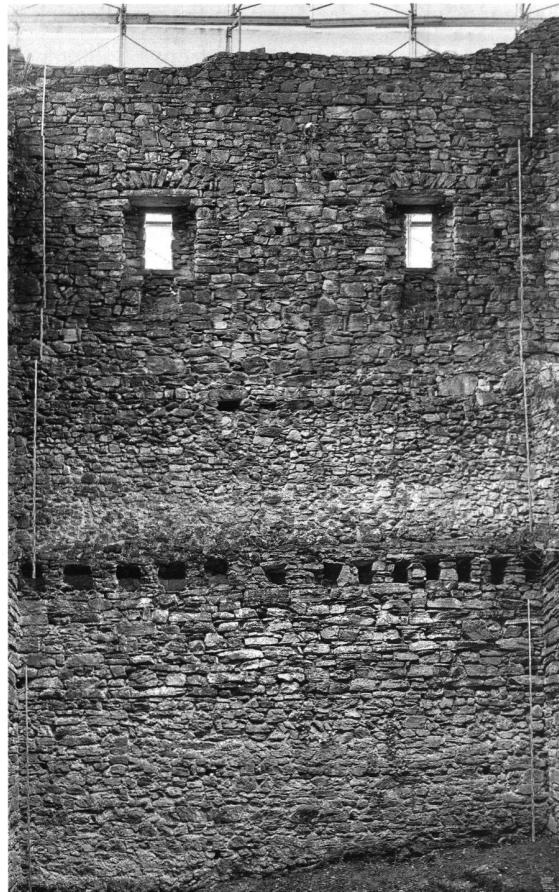
9: Turminneres nach Süden im Vorzustand.

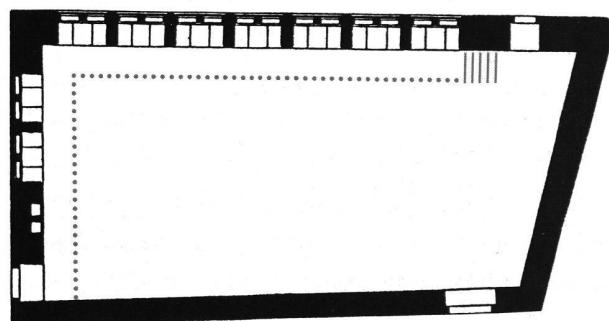
13: Ulrichsburg, Elsass (nach Bodo Ebhardt) mit Eintragung der einstigen umlaufenden Galerie.

Eine derart nicht auf allen Seiten umlaufende hölzerne Galerie oder ein erhöhter Umgang ist keine Ringgenberger Erfindung: Sie wären auch in anderen Burgsälen zu rekonstruieren, die wohl ein Jahrhundert älter sind, so im 14 × 9 m messenden Saal der Gamburg, Baden-Württemberg, oder dem 17 × 10 m messenden der Ulrichsburg (Saint-Ulrich) im Elsass (Abb. 13).²⁰

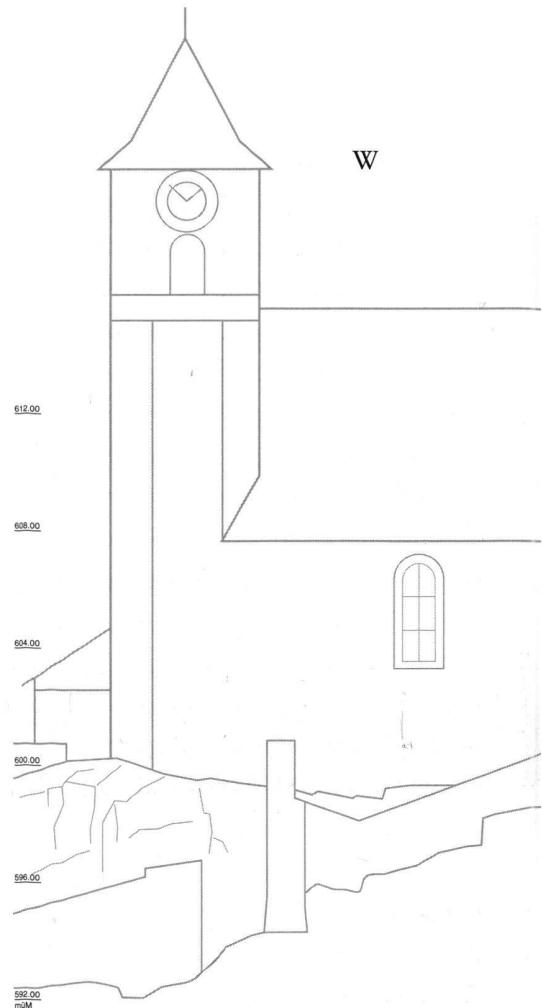
15: Turmostseite unmittelbar nach Abschluss der Arbeiten.
Deutlich sichtbar ist hier die Eckausbildung des oberen
Turmteils.

(Abb. 10). Der Raum war durch einen Hocheingang über eine Galerie, deren Balkenlöcher sich erhielten, vom Burghof her über den Wehrgang erschlossen. Aussenseitig war das Festsaal-Geschoss durch Abschrägung der Ecken betont; es entstehen 1,35–1,4 m breite Mauerflächen. Im Innern sollte der Grundriss rechteckig bleiben, wodurch die Mauerstärke allerdings geschwächt wurde, sodass die südwestliche und die beiden östlichen Innenecken auch ganz leicht abgefastet wurden. Der Übergang zum unteren Rechteckgrundriss des Außenbaus besteht aus plattigen Steinen, die eine schräge Dreiecksfläche bilden (Abb. 11). Sie beweisen zusammen mit dem Fehlen jeglicher Ausparung für die Verankerung möglicher Balken, dass die Abfasung oben nicht zur Befestigung von Ecktürmchen gedient haben kann, sondern bewusst auf Sicht gedacht war und dem Hauptgeschoss damit ein leicht zum Polygon tendierendes Aussehen gab (Abb. 15).

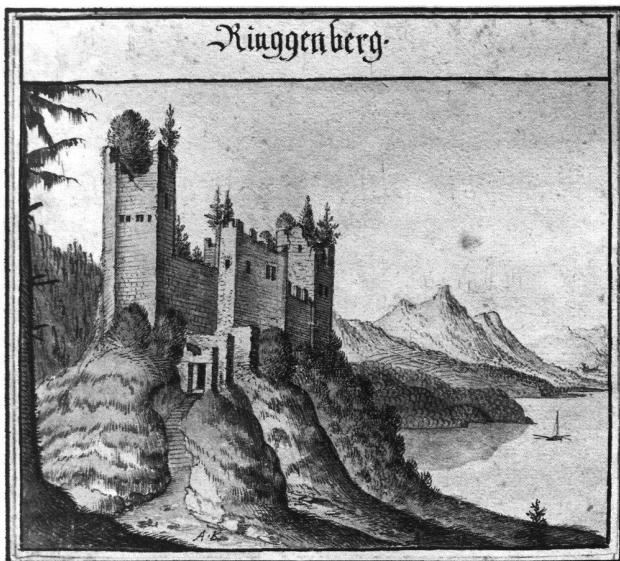
16: Die Burg von Westen vor dem Einbau der Kirche.
Albrecht Kauw, um 1660.

mauer auf 5,4 m verstärkt wurde und die nördliche Burgmauer eine Vormauerung von 1,5–1,95 m erhielt. Diese Baumaßnahme ist im Zusammenhang mit dem Kirchenbau des 17. Jh. nicht logisch, hingegen würde sie im Zuge fortifikatorischer Erneuerungen des 16./17. Jh. durchaus Sinn machen. Wenn Albrecht Kauws Darstellung um 1660 so weit interpretiert werden darf, so bestand damals im Westen bereits die Verstärkung und nicht bloss die Schildmauer (Abb. 16).
