Artikel: Die Burgruine Ringgenberg : zur bauarchäologischen Untersuchung und Restaurierung 2006-2008

Die Burgruine Ringgenberg

Zur bauarchäologischen Untersuchung und Restaurierung 2006–2008

von Daniel Gutscher

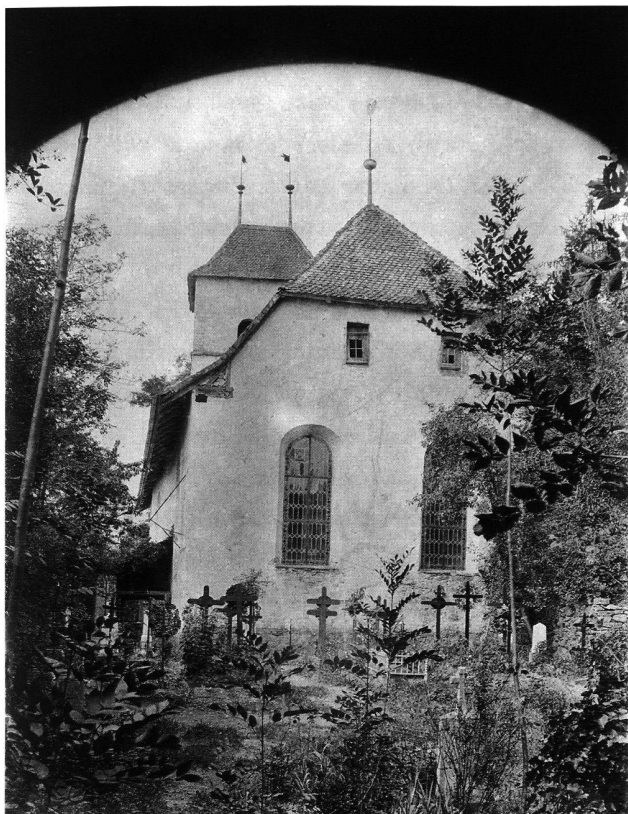
2: Der Friedhof im ehem. Burghof. Zustand vor Sanierung von 1946/49.

Erst mit Verzögerung, nämlich 1695 folgte auch die Verlegung des Friedhofes zum neuen Kirchenstandort an den Abhang südlich der neuen Kirche und in den ehem. Burghof (Abb. 2). Das Erdgeschoss der Turmruine erhielt spätestens jetzt einen ebenerdigen Durchbruch und allmählich seinen bis ins 20. Jh. gebräuchlichen Namen «Beinhaus», weil der Totengräber hier wohl bei Neuanlage von Gräbern gefundene Knochen deponierte. Bauliche Spuren z.B. einer Kapelle, konnten keine gefunden werden.

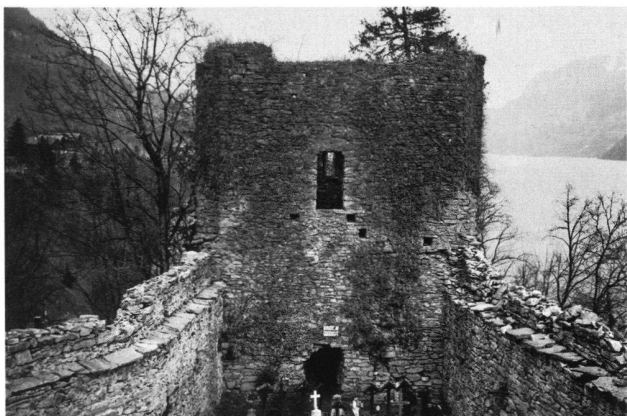
3: Burghof nach Osten im Zustand vor der Konservierung 1946/49.

In den Jahren 1946–49 erfolgte unter dem gebürtigen Ringgenberger Architekten Christian Frutiger (Küsnacht ZH) eine weitere Sanierung, diesmal auch des Turmes (Abb. 3).¹³ Maurer war Gottfried Rügsegger, derselbe wie 1928; er verwendete auch denselben Mörtel, was

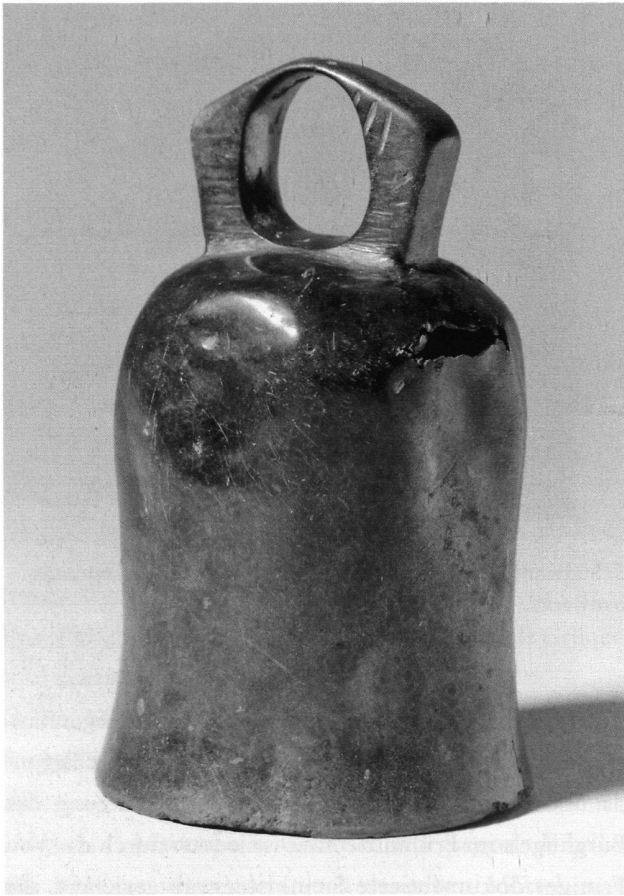
6: Messglöckchen, das ‚in der Nähe des Schlosses‘ gefunden wurde, BHM Inv. Nr. 10367.

Im Palas konnte Frutiger vier Raumteile des Erdgeschosses nachweisen. Wir dürfen vermuten, dass einer der Obergeschossräume als Burgkapelle diente. Dies legt der Fund eines Messglöckleins des 13./14. Jh. nahe (Abb. 6).¹⁷

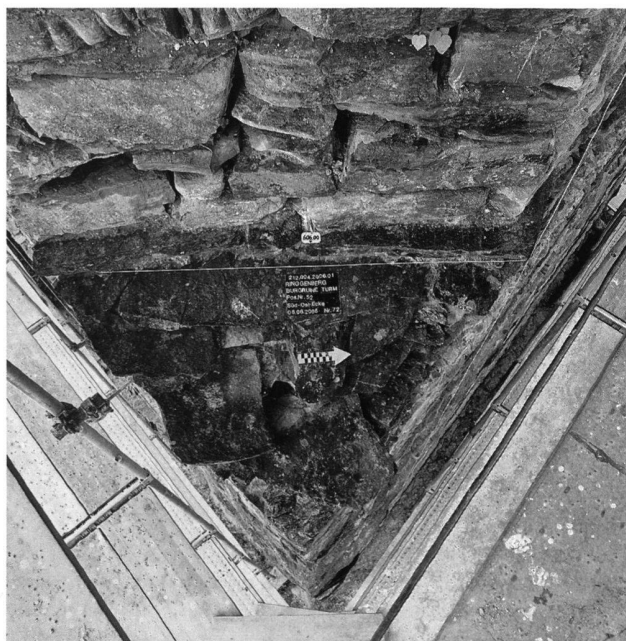
**11: Plattige Abdeckung der Übergangsstelle vom Rechteck
 ins Polygon des Turmes.**

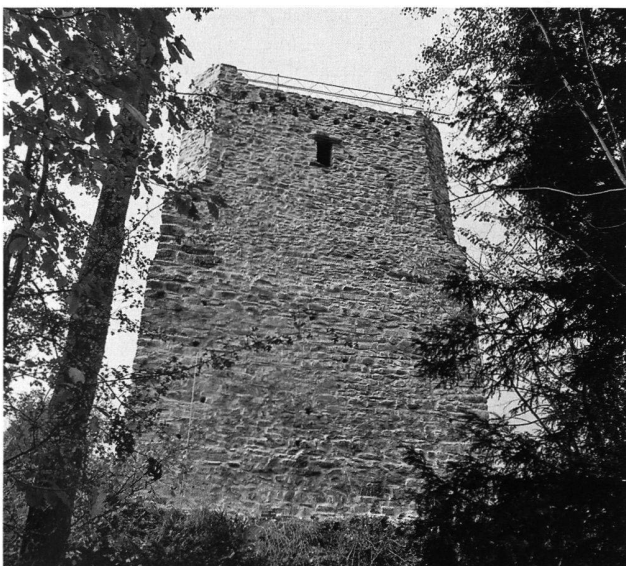
15: Turmostseite unmittelbar nach Abschluss der Arbeiten. Deutlich sichtbar ist hier die Eckausbildung des oberen Turmteils.

(Abb. 10). Der Raum war durch einen Hocheingang
 über eine Galerie, deren Balkenlöcher sich erhielten, vom
 Burghof her über den Wehgang erschlossen. Aussenseitig
 war das Festsaal-Geschoss durch Abschrägung der Ecken
 betont; es entstehen 1,35–1,4 m breite Mauerflächen. Im
 Innern sollte der Grundriss rechteckig bleiben, wodurch
 die Mauerstärke allerdings geschwächt wurde, sodass die
 südwestliche und die beiden östlichen Innenecken auch
 ganz leicht abgefast wurden. Der Übergang zum unteren
 Rechteckgrundriss des Aussenbaus besteht aus plattigen
 Steinen, die eine schräge Dreiecksfläche bilden (Abb. 11).
 Sie beweisen zusammen mit dem Fehlen jeglicher Aus-
 sparung für die Verankerung möglicher Balken, dass die
 Abfasung oben nicht zur Befestigung von Ecktürmchen
 gedient haben kann, sondern bewusst auf Sicht gedacht
 war und dem Hauptgeschoss damit ein leicht zum Poly-
 gon tendierendes Aussehen gab (Abb. 15).
