**Artikel:** Die Birseck bei Arlesheim BL : Bischofsresidenz, Erdbebenburg, Landvogteisitz

# Die Birseck bei Arlesheim BL – Bischofsresidenz, Erdbebenburg, Landvogteisitz

von Reto Marti

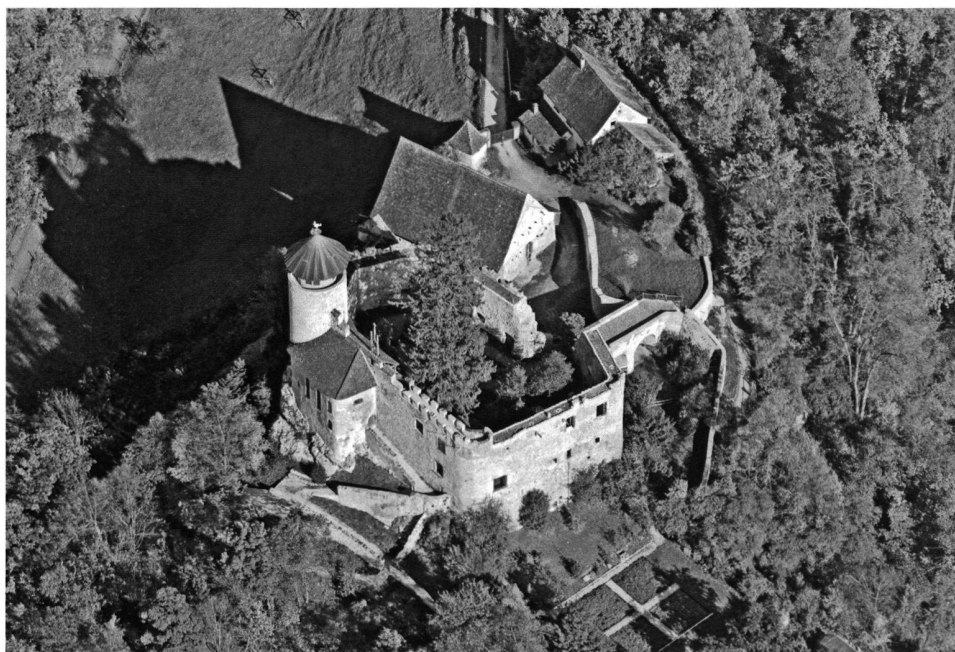
1: Die Burgruine Birseck bei Arlesheim nach Abschluss der Restaurierung.

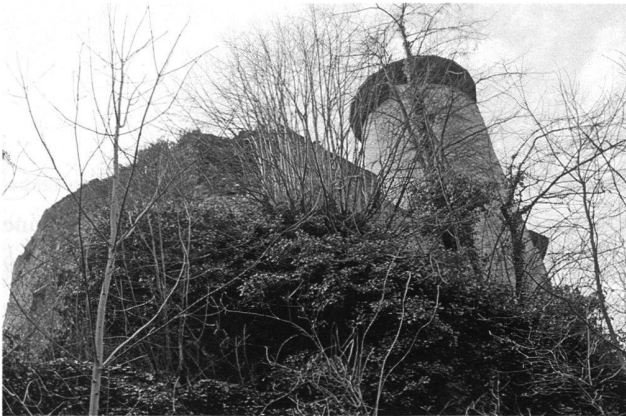
2: Arlesheim-Birseck, nördlicher Bering und Rundturm, Zustand im Februar 2000 nach dem Absturz einer Mauerpartie.

Die moderne Erforschung der Birseck ist letztlich eine Folge des Orkans «Lothar», der am 26. Dezember 1999 über das Land fegte. Neben Tausenden von Bäumen kamen damals zahllose Gebäude zu Schaden. Auch die seit Jahrzehnten kaum mehr unterhaltene Burgruine war betroffen: Kurz nach dem Jahrhundertsturm lösten sich an der nördlichen Umfassungsmauer mehrere Kubikmeter Steine und Mörtel der äusseren Mauerschale und stürzten in die Tiefe (Abb. 2).

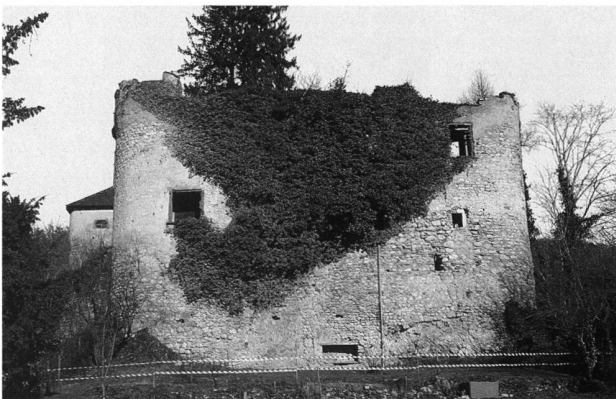
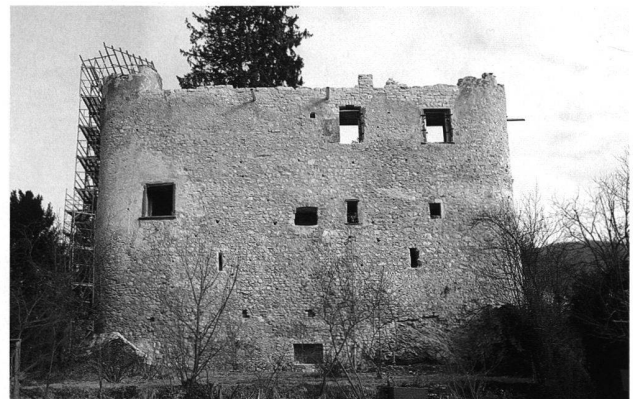
3: Arlesheim-Birseck, die stark überwucherte Südfassade vor Beginn der Restaurierung (links) und Zustand nach Abschluss der Arbeiten (rechts). Die Mauersanierung erfolgte unter der grösstmöglichen Schonung der historischen Spuren.

dichter Bewuchs mit bis zu armdickem Efeu machte dem Mauerwerk zusätzlich zu schaffen (Abb. 3). Aufgrund des alarmierenden Befundes wurde unter der Ägide der kantonalen Denkmalpflege ein Sanierungskonzept erarbeitet, das der Landrat im September 2003 verabschiedete. Mit der Finanzierung durch Bund, Kanton und Eigentümerin, die Stiftung Ermitage Arlesheim und Schloss Birseck, konnte die umfassende Sanierung der Burganlage im Frühjahr 2004 beginnen.<sup>2</sup>

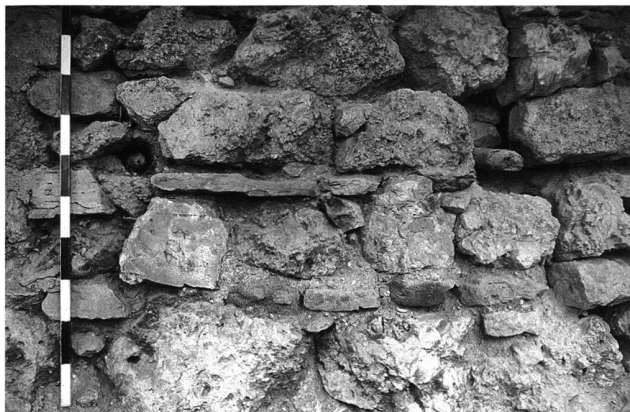
6: Arlesheim-Birseck, Detail der Südfassade, Bauphase 1 (Lütholdbau, um 1243/44). Über einer horizontalen Baufuge (Winterpause?) liegen zwei original erhaltene Gerüsthebel aus der Bauzeit. Gut erkennbar sind die unförmigen Bruchsteine aus dem örtlichen Korallenkalk. Der Fugenmörtel ist stark ausgewittert.

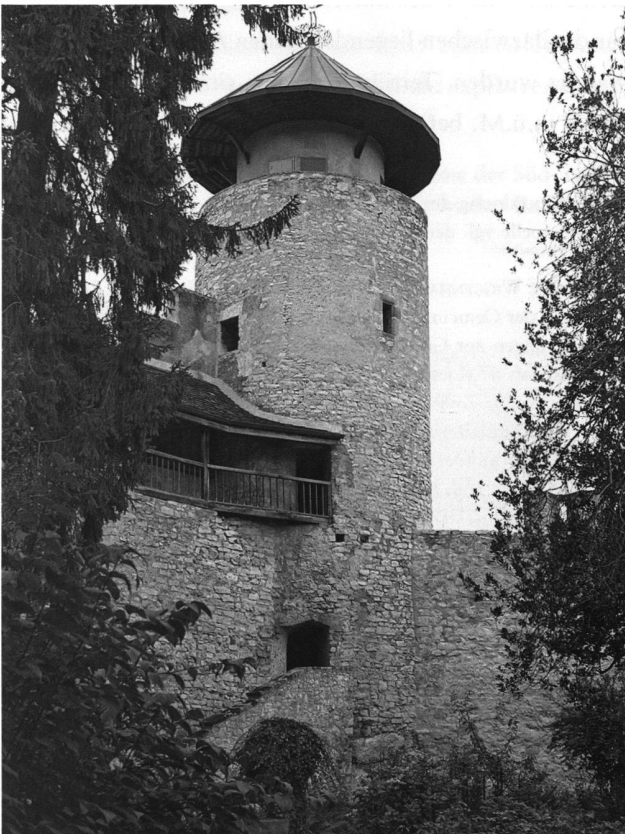
7: Arlesheim-Birseck, hofseitige Ansicht des hochmittelalterlichen Wehrturms. Über dem Dach des jüngeren Wehrganges ist der auf Fenstergrösse zugemauerte ursprüngliche Hocheingang zu erkennen.

Schwelle aus Buntsandstein von 180×75 cm lag 11,5 m über dem Burghof und ist heute auf Fenstergrösse zugemauert (Abb. 7 und 8). Ein kleines Scharfenfenster von 86×29 cm mit Gewänden aus verschiedenen Sandsteinen und Korallenkalk mit Blick ins Hofinnere liegt etwas höher als das Niveau des Hocheingangs und repräsentiert wohl eine jüngere Geschossteilung, denn es ist später in die Mauer gebrochen worden (Abb. 7; Abb. 9, F44). Eine weitere Öffnung von 25×28 cm mit leicht nach aussen

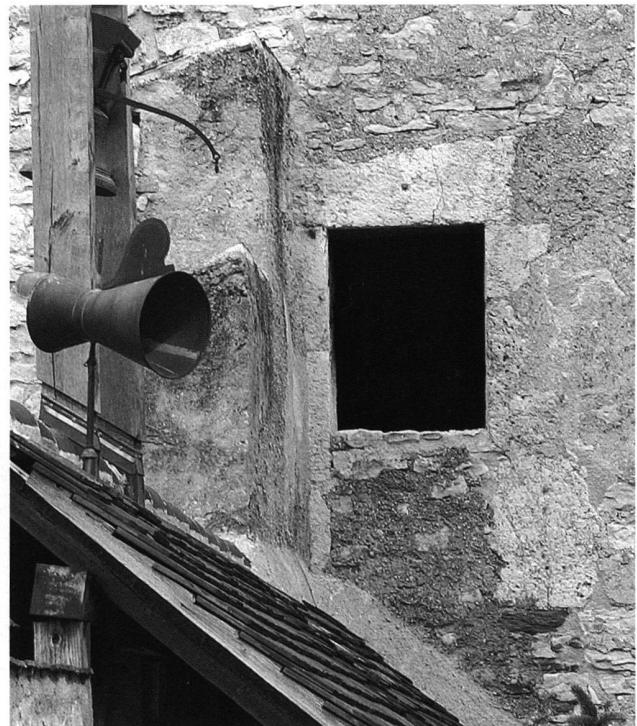
8: Arlesheim-Birseck, Detail des ursprünglichen Hocheingangs des Wehrturms. Glockentürmchen und Windharfe stammen aus dem 19. Jh.

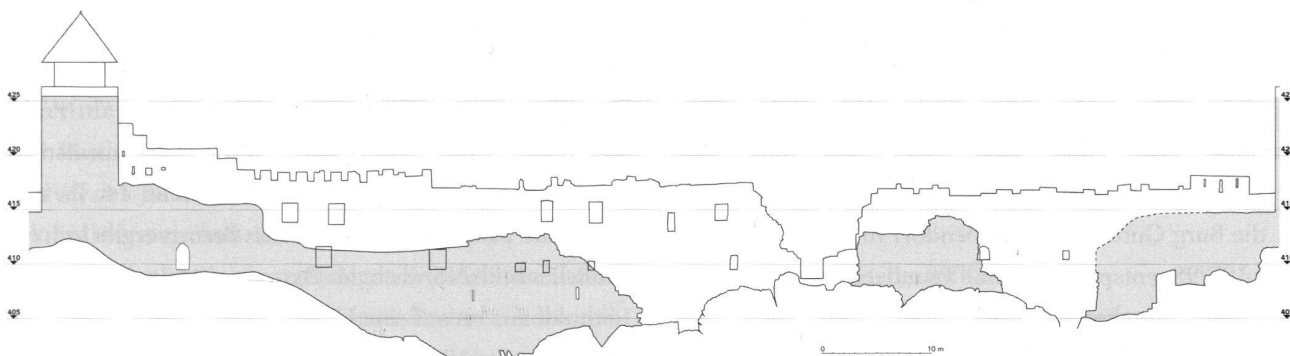
12: Arlesheim-Birseck, Bering und Turm. Kartierung der Mauerpartien des Lütholdbaus, die im Erdbeben von 1356 nicht eingestürzt sind oder danach nicht abgebrochen werden mussten (grau). Die weissen Mauerpartien entsprechen – zusammen mit dem Palas – ungefähr dem Bauvolumen, das anschliessend für 800 Gulden wieder aufgebaut wurde.

weiter oben offensichtlich in eine Abbruchkante mündet, auf der Mauerwerk des 14. Jh. aufsetzt. Ostwärts fällt diese Baufuge ungefähr in einem 45°-Winkel ab. Praktisch der gesamte südöstliche Eckverband und die östlich anschliessende Fassade des Palas wurden im 14. Jh. neu aufgebaut. Im nordöstlichen Teil des Berings ergibt sich ein ähnliches Bild: Nördlich des Osttores sind die Mauern des Lütholdbaus bis auf eine Höhe von maximal 414 m.ü.M. erhalten, ganze Partien mussten aber auch komplett neu hochgezogen werden (Abb. 12).

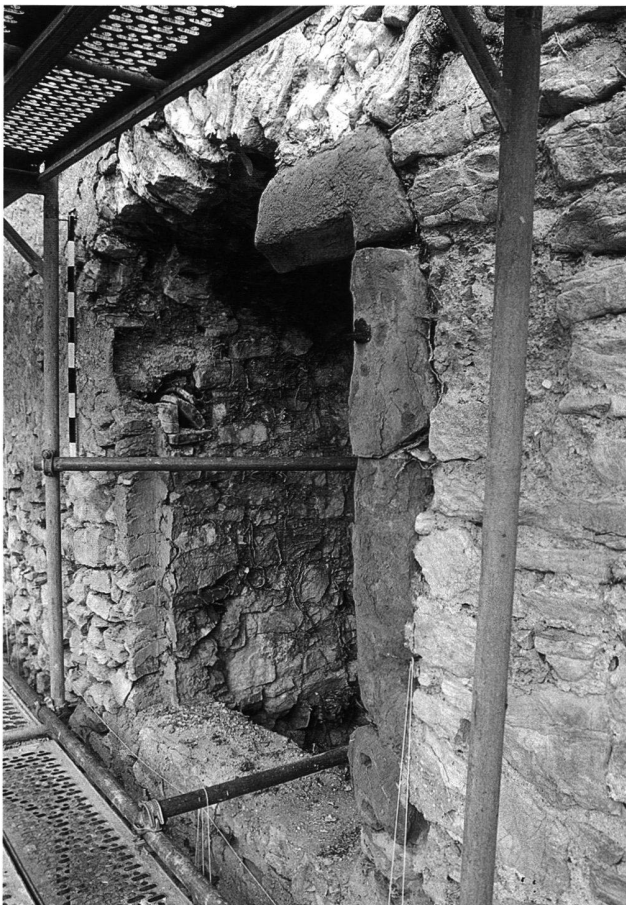
14: Fenster F4 in der Ostfassade des Wohntraktes. Die Öffnung des 14. Jh. (mit original erhaltenem, mit Brettern ausgekleidetem Riegelkanal, *terminus post* 1373) wurde im 17. Jh. erweitert und mit Buntsandsteingewänden versehen (vorne). Nur die südliche (hintere) Laibung und der Entlastungsbogen sind vom spätmittelalterlichen Fenster übrig geblieben.

nur noch zu 30% vertreten. Belegt sind ferner Doggerkalke und Tertiärsandstein (je 5%) und erstmals auch vereinzelt Gerölle (vgl. Abb. 14). Brandrötungen weisen rund 40–50% der Mauersteine – ebenso wie einige vereinzelt Buntsandsteine aus dem Dinkelberggebiet – klar als wiederverwendetes Material aus. Dabei hielten die Hauptrogensteine dem Brand offenbar besser stand als die Korallenkalk. Der qualitätvolle, harte Mörtel ist feinsandiger als in Phase 1 und enthält vereinzelt kantige Steinchen, was auf einen Mergelzuschlag hinweist. Auf 412,6 m.ü.M. ist wiederum eine Baufuge – wohl in Folge einer Winterpause – feststellbar; Löcher zeugen von unmittelbar aufliegenden Gerüstebeln. Darüber ist der Mörtel weisser, weniger hart und hat ein reichhaltigeres Spektrum an Magerungssteinchen. Die Baufuge korrespondiert im Innern des Palas mit dem Auflager für die West-Ost-verlaufenden Deckenbalken des erneuerten ebenerdigen Wohngeschosses.

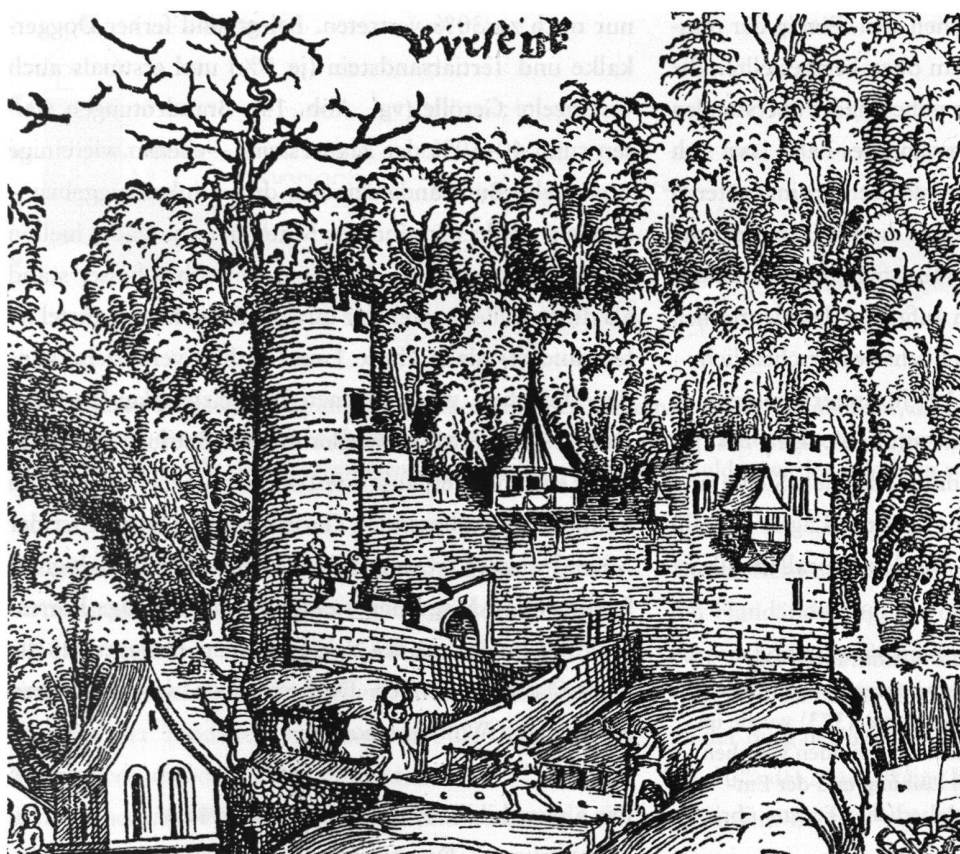
15 Die «Byrsegk» auf dem Holzschnitt der Schlacht von Dornach ist die früheste Darstellung der Burg (Ausschnitt; kurz nach 1499).

dene Details zu erkennen, die gut mit dem beobachteten Baubefund übereinstimmen (Abb. 15). Die Darstellung ist also – obwohl perspektivisch verzerrt – einigermassen zuverlässig.<sup>44</sup> Man erkennt den Rundturm mit Hocheingang (der genau genommen hinter dem gestuften Bering versteckt liegt) und ahnbarem Zinnenabschluss, ferner das Westtor mit Zwinger und Torerker. Von letzterem liessen sich auf 418 m.ü.M. noch die vier Balkenaufleger nachweisen, die nachträglich in das Mauerwerk des 14. Jh. eingefügt waren. Dieses Niveau entspricht einer älteren Geschosseinteilung des Turms und womöglich der Abschlusskante des Berings des Lütholdbaus<sup>45</sup>. Schräg versetzt und 1,2 m tiefer fand sich unter dem Dach der Kapelle der letzte Rest eines älteren Balkenauflegers, das im Originalverband mit dem Mauerwerk des 14. Jh. steht und von einem älteren Torerker stammen dürfte (Abb. 16).

Etwas überzeichnet dem Betrachter zugewandt präsentiert sich die Südfassade mit Wohnerker und zwei Biforen des Palas (Abb. 15). Das eine Fenster ist archäologisch nachweisbar, aber heute zugemauert (Abb. 5, F14). Das

Die im Holzschnitt der Schlacht von Dornach (1499) erahnbare, wohl ursprüngliche Zinnenbekrönung des Turms lag höher als der heutige Turmabschluss und ist archäologisch nicht mehr nachweisbar (Abb. 15). Die heutige Brüstung, Turmzimmer und Belvedere stammen aus dem frühen 19. Jh.

Die Lage der Balkenlöcher etwa auf mittlerer Höhe der zugehörigen Fenster erstaunt, passt aber gut zur Darstellung auf dem Schlachtholzschnitt von 1499 (Abb. 15). Demnach lag der Erker deutlich tiefer als das eigentliche Wohngeschoss. Folgt man dieser Darstellung, hätten die Balken allerdings als Auflage für das Dach gedient. Da an der Mauer keine tiefer gelegenen Balkenlager gefunden wurden, muss offen bleiben, wie der Erker im Detail konstruiert war. Auch Auflagen für zugehörige Streben waren nicht nachweisbar.

Höchst wahrscheinlich stammt auch der zweite Erker über dem Westtor (Abb. 15) aus der Zeit Friedrichs zu Rhein, denn die zugehörigen vier Balkenlager auf 418 m.ü.M. sind nachweislich von oben her in das Mauerwerk des 14. Jh. eingebrochen worden (Abb. 16).

Der Vergleich mit Abb. 15 zeigt, dass sich mit den Umbauten auch die Befensterung des Wohntraktes stark verändert hat. Dies ist auch archäologisch nachweisbar. So wurden beispielsweise an der Südfassade (Abb. 5) die Fenster F1 und F2 vergrössert und mit schön gearbeiteten Gewänden mit Falz und unten auslaufender Kehle aus feinem Degerfelder Buntsandstein versehen. Am Gewände von F2 ist der Ansatz eines Kreuzstockes erhalten.

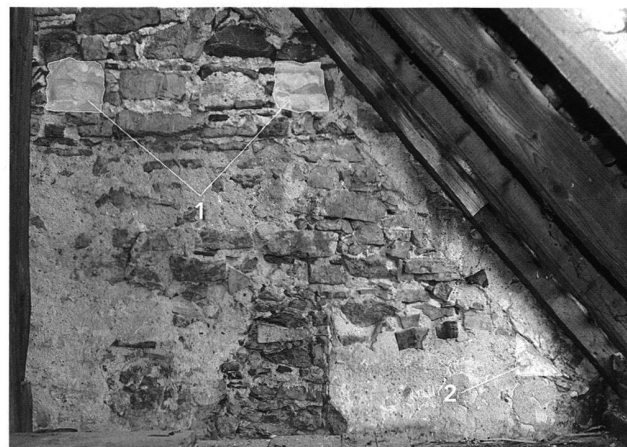
16: Im Dachraum der jüngeren Kapelle sind zwei sekundär in das Mauerwerk des 14. Jh. eingebrachte Balkenlöcher des Torerkers (1) zu erkennen. Unten rechts der letzte Rest eines älteren Balkenlagers (2) im Mauerverband: Indiz für einen älteren Torerker.

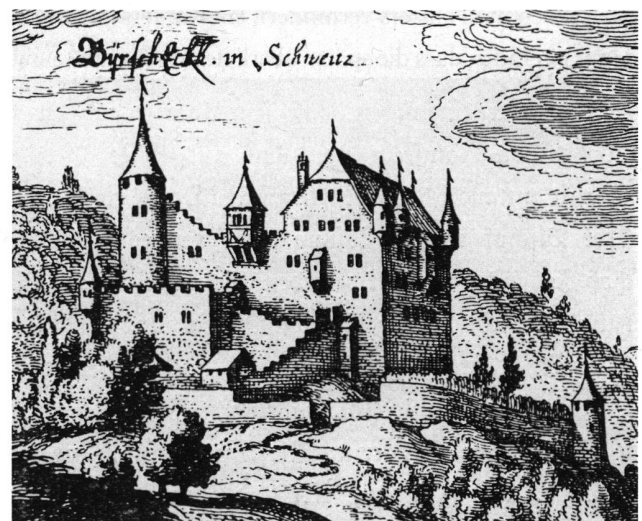
17: Die Birseck um 1630. Stich in Daniel Meissners *Sciagraphia cosmica* (vermutlich aus der Hand von Matthäus Merian), Ausschnitt.

Burg, in der sich der Bischof des Öfteren persönlich aufhielt, auch zu erwarten ist. Ob sie wie die spätere Kapelle in Bereich des erweiterten Torbereichs lag, ist indes ungewiss. In der Darstellung von 1630, die Mathäus Merian zugeschrieben wird, ist das an der Stelle befindliche, mit Zinnenkranz und Pfefferbüchse bewehrte Gebäude nicht unbedingt als solche zu erkennen (Abb. 17). Das Kreuzrippengewölbe der Kapelle ziert jedoch ein Schluss-

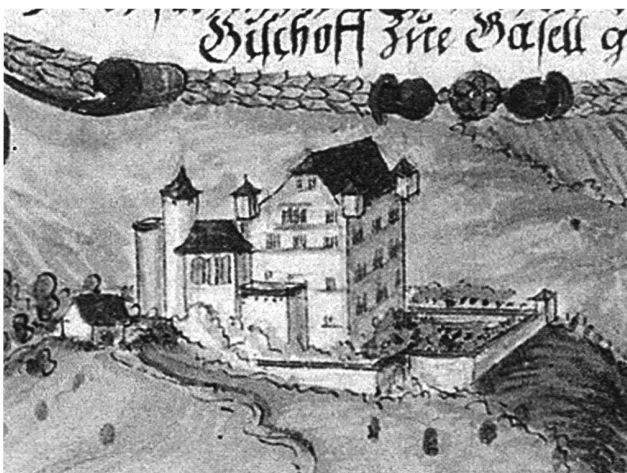
18: Das «Geographische Verzeichnuss der Situation des Bürsflusses, sambt angrenzender Landschaft von dem Schloss Angenstein an biss under Mönchenstein» von Jakob Meyer (1665) hält im Hintergrund auch das Schloss Birseck fest (Ausschnitt).

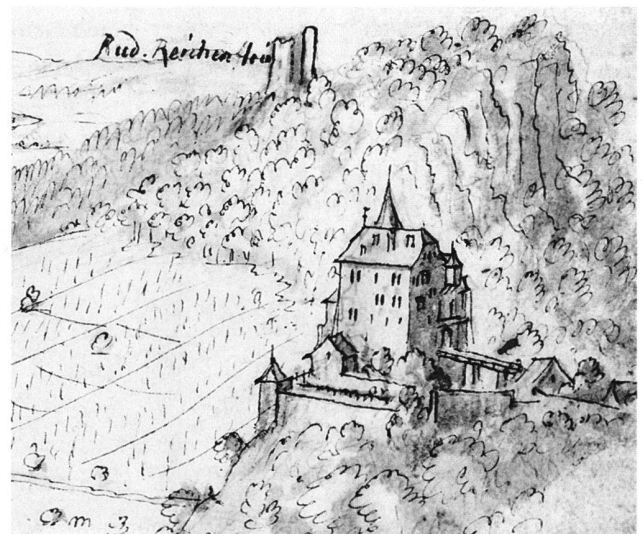
22: Emanuel Büchel, Schloss und Hofgut Birseck, von Süden gesehen. Im Hintergrund die Ruine Reichenstein bzw. «Obere Birseck» (lavierte Federzeichnung, 1754, Ausschnitt).

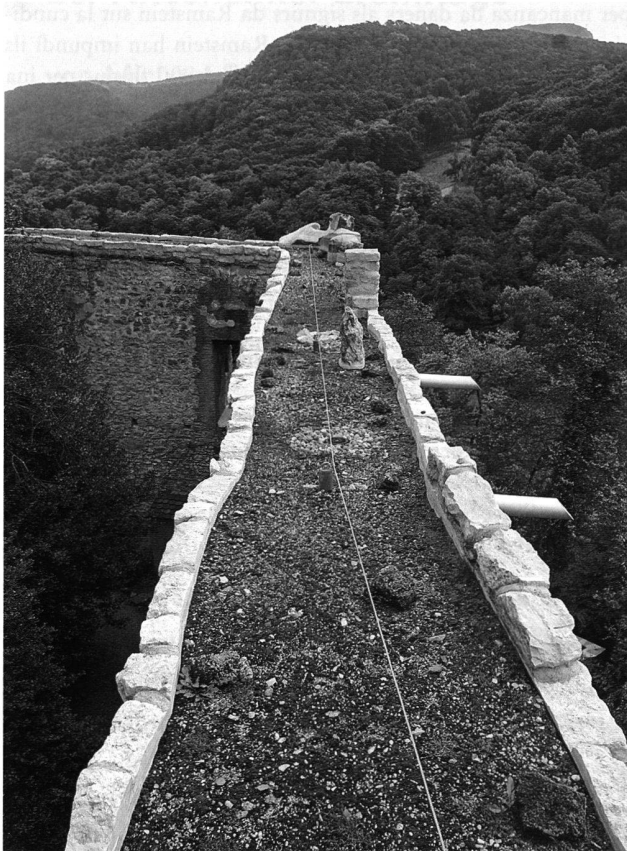
25: Arlesheim-Birseck, sanierte Südfassade: Die wasserdicht abgeschlossene Mauerkrone wurde begriert und bietet so einen speziellen Lebensraum für Flora und Fauna. Wasserspeicher leiten das Regenwasser weit von der Mauer weg; fest installierte Drahtseile erleichtern den späteren Zugang für Unterhaltsarbeiten.

Wie im Falle anderer zerstörter Vogteisitze folgten danach die Einstufung als «Nationalgut», die Versteigerung und die Nutzung als Steinbruch. Als romantische Burgruine fand die Birseck schliesslich nochmals Beachtung, als Bestandteil der Gartenanlage der Eremitage. Dies schützte sie jedoch keineswegs vor weiterem Zerfall. Erst die jüngsten Sanierungen stellen sicher, dass die Anlage auch weiterhin und hoffentlich noch lange als romantisches Ausflugsziel und Zeugnis einer reichen geschichtlichen Vergangenheit bestehen bleibt (Abb. 25).
