Artikel: Die Birseck bei Arlesheim BL: Bischofsresidenz, Erdbebenburg,

Die Birseck bei Arlesheim BL – Bischofsresidenz, Erdbebenburg, Landvogteisitz

von Reto Marti

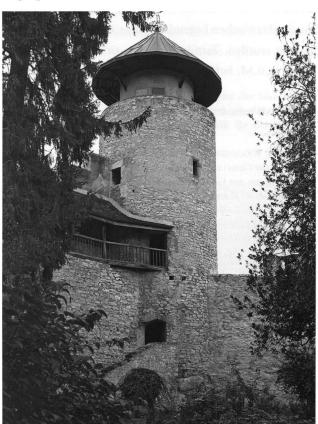
7: Arlesheim-Birseck, hofseitige Ansicht des hochmittelalterlichen Wehrturms. Über dem Dach des jüngeren Wehrganges ist der auf Fenstergrösse zugemauerte ursprüngliche Hocheingang zu erkennen.

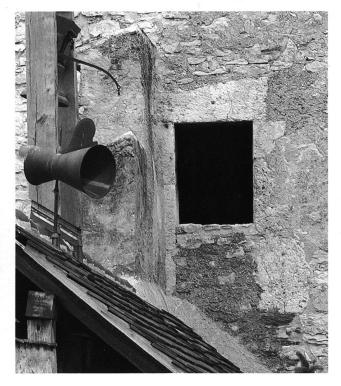
8: Arlesheim-Birseck, Detail des ursprünglichen Hocheingangs des Wehrturms. Glockentürmchen und Windharfe stammen aus dem 19. Jh.

Der heutige hofseitige Zugang zum Turm sowie der Durchgang zum Wehrgang im Süden sind nachträglich durchgebrochen. Der original erhaltene Hocheingang mit massiven Gewänden aus Korallenkalk und einer Schwelle aus Buntsandstein von 180×75 cm lag 11,5 m über dem Burghof und ist heute auf Fenstergrösse zugemauert (Abb. 7 und 8). Ein kleines Schartenfenster von 86×29 cm mit Gewänden aus verschiedenen Sandsteinen und Korallenkalk mit Blick ins Hofinnere liegt etwas höher als das Niveau des Hocheingangs und repräsentiert wohl eine jüngere Geschosseinteilung, denn es ist später in die Mauer gebrochen worden (Abb. 7; Abb. 9, F44). Eine weitere Öffnung von 25×28 cm mit leicht nach aussen

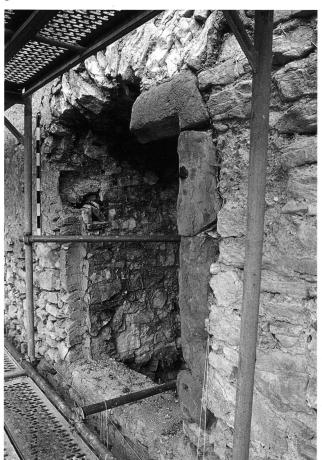
14: Fenster F4 in der Ostfassade des Wohntraktes. Die Öffnung des 14. Jh. (mit original erhaltenem, mit Brettern ausgekleidetem Riegelkanal, *terminus post* 1373) wurde im 17. Jh. erweitert und mit Buntsandsteingewänden versehen (vorne). Nur die südliche (hintere) Laibung und der Entlastungsbogen sind vom spätmittelalterlichen Fenster übrig geblieben.

nur noch zu 30% vertreten. Belegt sind ferner Doggerkalke und Tertiärsandstein (je 5%) und erstmals auch vereinzelte Gerölle (vgl. Abb. 14). Brandrötungen weisen rund 40-50% der Mauersteine - ebenso wie einige vereinzelte Buntsandsteine aus dem Dinkelberggebiet klar als wiederverwendetes Material aus. Dabei hielten die Hauptrogensteine dem Brand offenbar besser stand als die Korallenkalke. Der qualitätvolle, harte Mörtel ist feinsandiger als in Phase 1 und enthält vereinzelte kantige Steinchen, was auf einen Mergelzuschlag hinweist. Auf 412,6 m.ü.M. ist wiederum eine Baufuge - wohl in Folge einer Winterpause - feststellbar; Löcher zeugen von unmittelbar aufliegenden Gerüsthebeln. Darüber ist der Mörtel weisser, weniger hart und hat ein reichhaltigeres Spektrum an Magerungssteinchen. Die Baufuge korrespondiert im Innern des Palas mit dem Auflager für die West-Ost-verlaufenden Deckenbalken des erneuerten ebenerdigen Wohngeschosses.
