Artikel: Die Birseck bei Arlesheim BL : Bischofsresidenz, Erdbebenburg, Landvogteisitz

Die Birseck bei Arlesheim BL – Bischofsresidenz, Erdbebenburg, Landvogteisitz

von Reto Marti

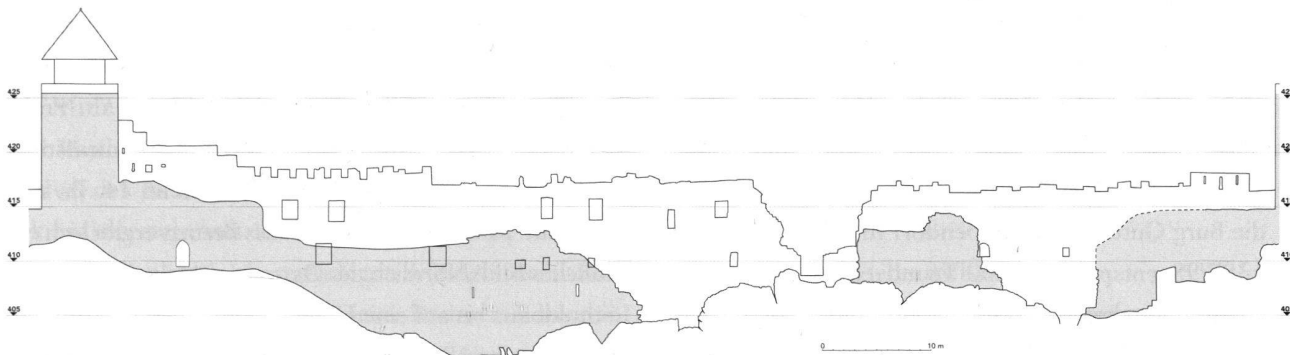
12: Arlesheim-Birseck, Bering und Turm. Kartierung der Mauerpartien des Lütholdbaus, die im Erdbeben von 1356 nicht eingestürzt sind oder danach nicht abgebrochen werden mussten (grau). Die weissen Mauerpartien entsprechen – zusammen mit dem Palas – ungefähr dem Bauvolumen, das anschliessend für 800 Gulden wieder aufgebaut wurde.

weiter oben offensichtlich in eine Abbruchkante mündet, auf der Mauerwerk des 14. Jh. aufsetzt. Ostwärts fällt diese Baufuge ungefähr in einem 45°-Winkel ab. Praktisch der gesamte südöstliche Eckverband und die östlich anschliessende Fassade des Palas wurden im 14. Jh. neu aufgebaut. Im nordöstlichen Teil des Berings ergibt sich ein ähnliches Bild: Nördlich des Osttores sind die Mauern des Lütholdbaus bis auf eine Höhe von maximal 414 m.ü.M. erhalten, ganze Partien mussten aber auch komplett neu hochgezogen werden (Abb. 12).
