Le château de Rouelbeau – une bâtie en bois édifiée au bas Moyen Age dans les environs de Genève

Par Jean Terrier et Michelle Jorgelin

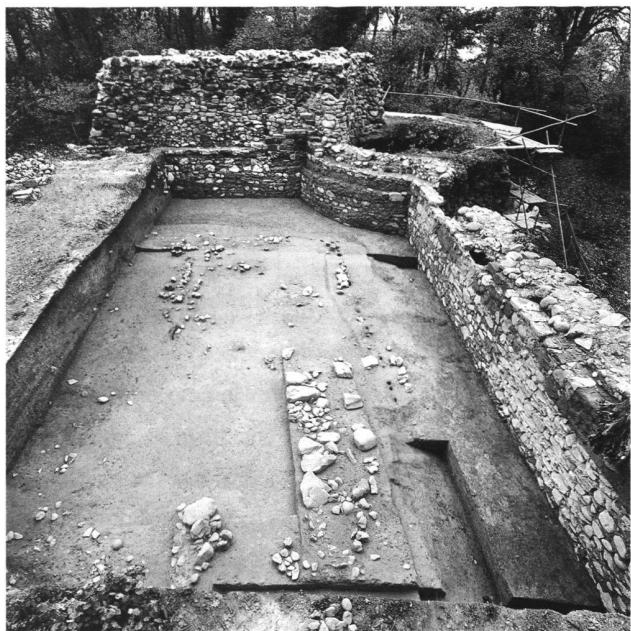
6 : Niveau d'occupation correspondant à la bâtie en bois ayant précédé la construction du château maçonner. – *Siedlungshorizont der Holzbauten (1. H. 14. Jh.), die von der nachfolgenden Steinburg mit Mörtelmauern (M. 14. Jh.) überdeckt wurden.*

nir à des constructions contemporaines de la forteresse maçonnerie n'était alors visible en surface. C'est finalement à près de 1,60 m de profondeur qu'un niveau d'occupation apparut, dont le dégagement extrêmement fin mit en évidence des structures révélant l'existence d'une architecture de bois (fig. 6).¹⁸ Aucun fragment de mortier à la chaux ne fut alors observé au sein de cet horizon. Des alignements de trous de piquets de modestes dimensions, prolongés ou complétés par des séries de pierres disposées régulièrement, indiquaient la présence d'une palissade formant un angle identique à celui constitué par les courtines du château maçonner. D'autres alignements de pierres furent mis au jour à l'intérieur de l'espace délimité par cette palissade ; ils s'organisaient perpendiculairement les uns par rapport aux autres. Ces pierres avaient servi pour le calage au sol de poutres, dont l'une était encore conservée sous la forme de bois calciné. Ailleurs, c'était uniquement la coloration du terrain qui signalait une telle présence. Le relevé précis de tous ces éléments permit de restituer le plan d'une construction carrée de 4,50 m de côté aménagée dans l'angle de la palissade. Ce bâtiment (fig. 7,

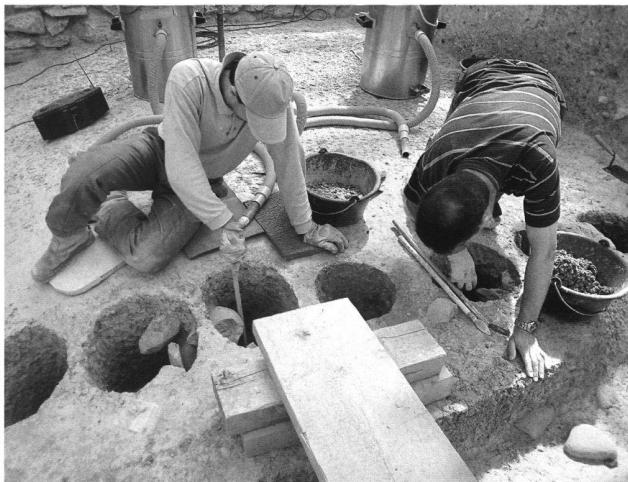
8 : Dégagement des trous de poteaux correspondant à la palissade de la bâtie en bois. – *Freilegen von Pfostenlöchern der Palissade der Holzburg (A. 14. Jh.).*

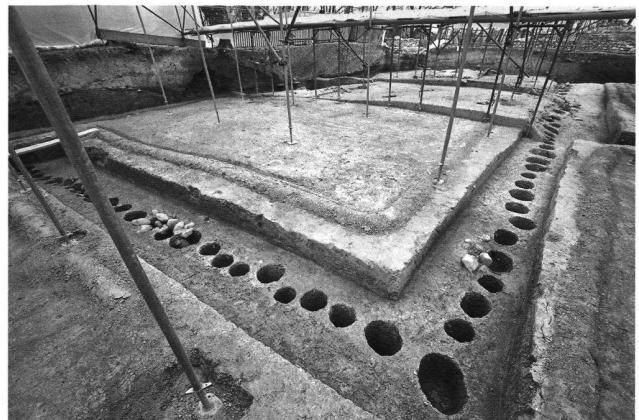
9 : Angle sud-ouest de la palissade de la bâtie en bois mis en évidence par les alignements de trous de poteaux. – *Südwestecke der Palissade mit der eindrücklichen Reihung der Pfostenlöcher. Die unten stumpfen Palissadenhölzer waren einzeln bis 1,2 m tief in den Boden gesetzt worden. Die Hölzer hatten Durchmesser von 20 bis 40 cm, der Abstand zwischen den Pfosten beträgt 5–15 cm.*

empreintes des poteaux dressés pour constituer cet angle sud-ouest de la fortification (fig. 9).

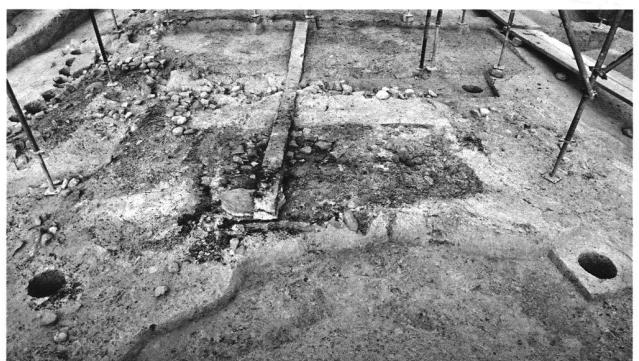
10 : Les poteaux d'angle, les traces de sablières, les alignements de piquets ainsi que les couches de cendres et de charbon dessinent le plan d'une modeste construction en bois, sans doute une cuisine, installée dans l'enceinte de la bâtie en bois. – *Die Eckposten, die Spuren von Bodenbalken, die Reihe von Pfahllöchern sowie die Kohle- und Ascheschichten zeigen eine einfache Holzhütte, ohne Zweifel die Küche, innerhalb der Holzpalissade.*

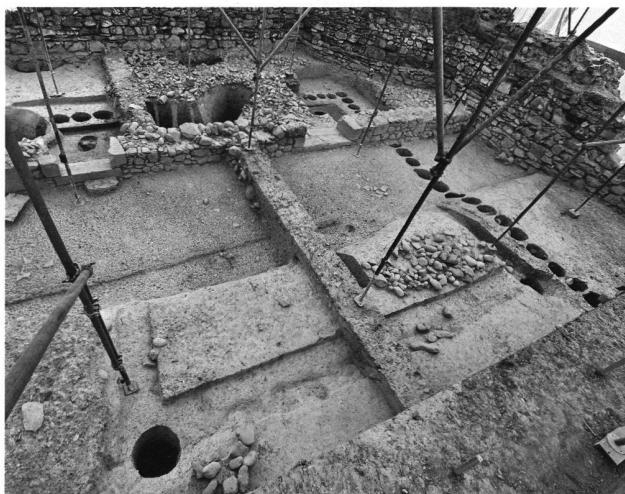
11 : Les vestiges de la tour en bois avec les traces des sablières et les empreintes des poteaux installés dans les angles de la construction. – *Die Reste des Holzturmes (C) mit Spuren der Bodenbalken und der Pfostenlöcher.*

Une découverte primordiale a été réalisée récemment dans l'angle sud-ouest de la bâtie qui atteste la présence d'une tour sur cet emplacement (fig. 7, lettre C). En effet, les empreintes laissées dans l'argile par d'imposantes sablières en bois (fig. 11) permettent de restituer le plan d'une construction carrée d'environ 6,50 m de côté. C'est uniquement la moitié ouest de ce bâtiment qui a pu être identifiée de façon précise, les traces de la partie orientale ayant été en grande partie détruites lors

de l'édification du corps de logis du château maçonné qui nécessita le terrassement de la plate-forme. Cette construction fait donc partie des trois tours mentionnées dans l'enquête delphinale qui précise qu'elles avaient un peu plus de 10 m de hauteur et étaient pourvues chacune de deux étages. La mise au jour d'un trou de poteau à chaque angle de la construction pourrait bien indiquer un renforcement ou une stabilisation de cette architec-

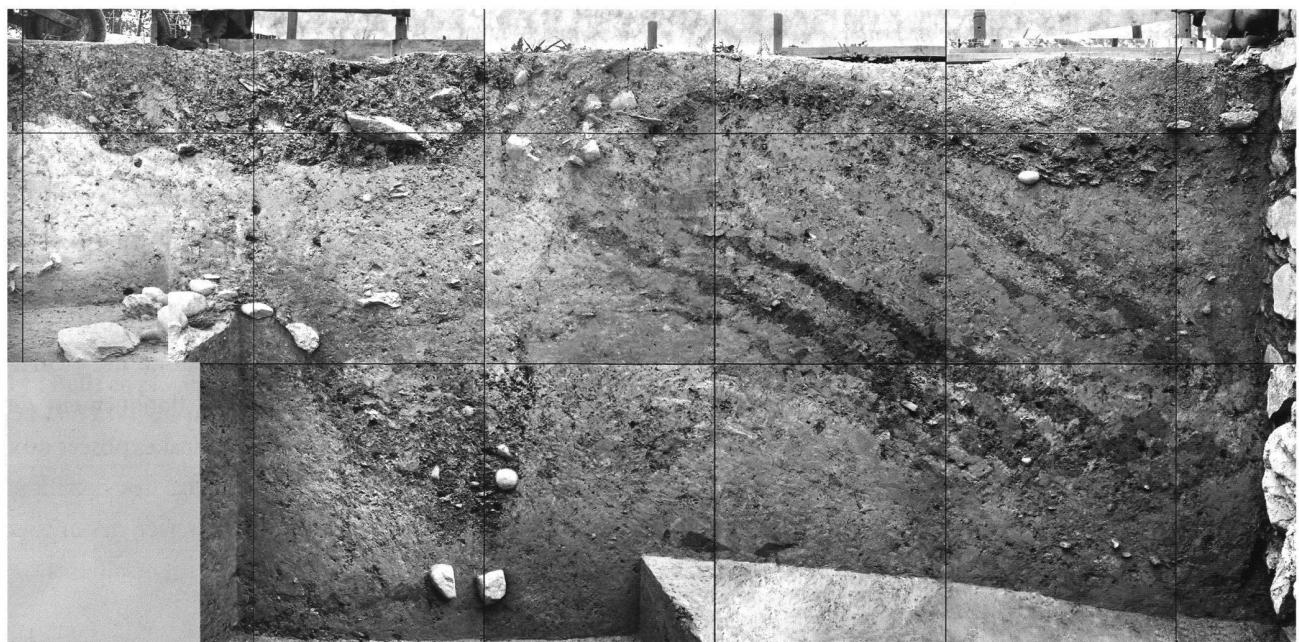
16 : Photographie et relevé détaillé de la stratigraphie V permettant d'établir la chronologie entre le chantier de construction du château maçonné et le démantèlement de la bâtie en bois édifiée auparavant. – *Fotografie und Zeichnung der Profilwand V an der südlichen Ringmauer. Daraus lässt sich gut ablesen, dass die Steinmauer (courtine sud) vor die Palissade (2) gestellt wurde und dass die Palissade erst nach dem Bau der Steinmauer entfernt wurde.*

Légende : 1. Limon argileux compact gris clair (aménagement de la motte artificielle sur laquelle est édifiée la bâtie en bois) – 2. Emplacement du poteau appartenant à la palissade de la bâtie en bois – 3. Limon argileux compact gris clair (comblement initial de la fosse d'aménagement du trou de poteau) – 4. Limon argileux compact gris légèrement foncé (comblement de la fosse de construction de la courtine sud du château maçonné) – 5 a à c. Limon argileux compact gris foncé avec passées terreuses (remblaiement de la partie du fossé primitif comprise entre la palissade de bois et la courtine maçonnée) – 6 a à e. Limon argileux compact avec des couches gris clair et gris foncé (arrachement de la palissade de bois et comblement progressif de la plate-forme).

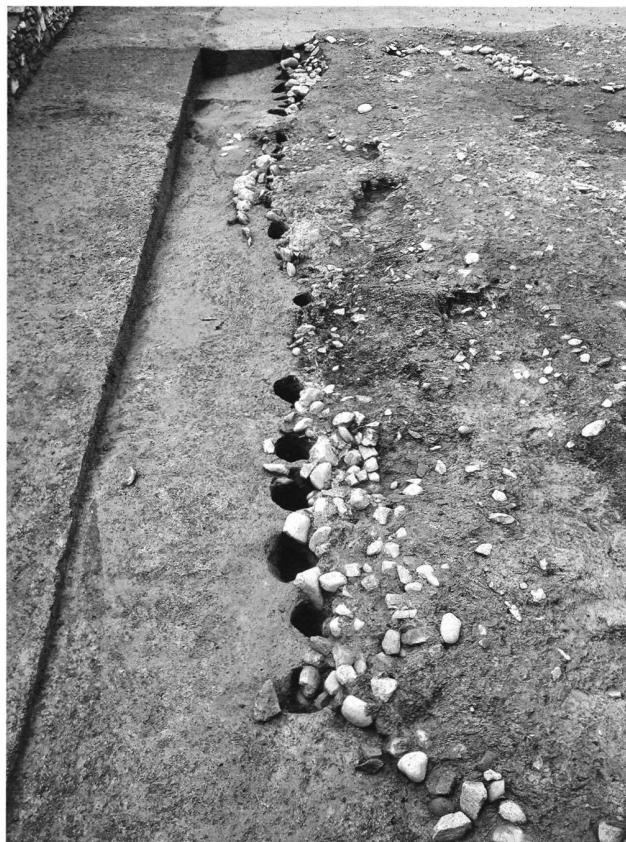
17 : Alignement de poteaux appartenant à la palissade de la bâtie en bois. Les accumulations de déchets de taille de molasse correspondant à la construction du château maçonner butent contre cette palissade, attestant ainsi son maintien pendant la durée du chantier. – *Pfostenlochreihe der Palissade der Holzburg. Die erhaltene Situation zeigt deutlich, dass beim Bau der Steinburg M. 14. Jh. die Holzpalissade der ursprünglichen Burg stehengeblieben ist. Denn der Bauschutt, der beim Richten der Mauersteine entstand, sammelte sich am Fuß der Palissade an.*

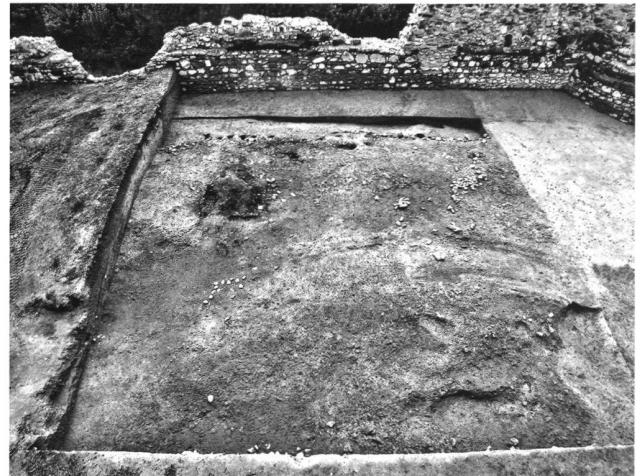
18 : Niveau du chantier de construction du château maçonner avec les empreintes, au centre de la photographie, des ornières causées par le passage des charrois. – *Bauhorizont der Steinburg (M. 14. Jh.) mit den in den weichen Untergrund eingedrückten Radspuren.*

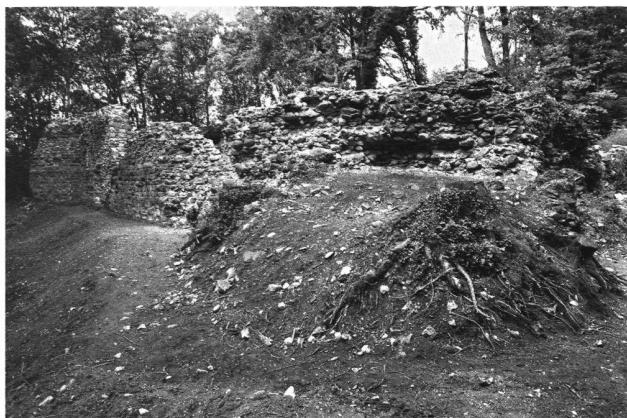
20 : La courtine sud et la tour sud-est avant son dégagement. – *Die südliche Wehrmauer und der Südostturm vor der Freilegung. In den unteren Lagen ist die äussere Mantelmauer aus Molassesandstein noch gut erhalten.*

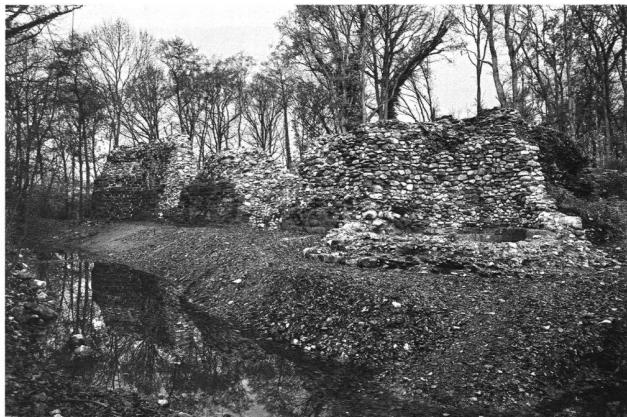
21 : La courtine sud et la tour sud-est après son dégagement avec le fossé en eau au premier plan. – *Die südliche Wehrmauer und der Südostturm nach dem Freilegen; im Vordergrund der wiederhergestellte Wassergraben, der die Burg umschloss.*

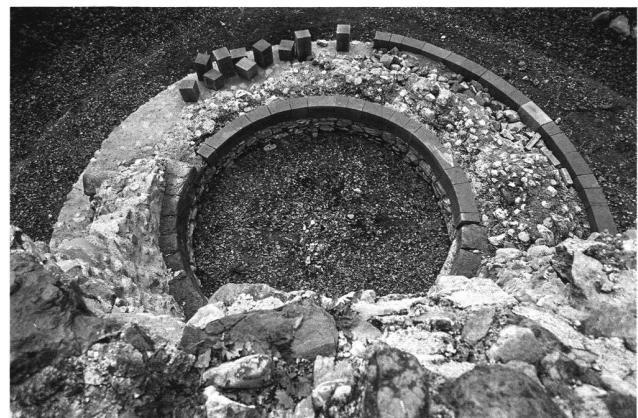
Fig. 22. Vue plongeante sur les vestiges de la tour sud-est en cours de consolidation et de restauration partielle. – *Sicht auf die Mauerreste des Südostturmes während der Sicherungs- und Restaurierungsarbeiten. Da für die Mantelsteine kein brauchbarer Stein in der Nähe zu finden war, wird ein rötlicher Sandstein aus den Vogesen zum Wiederherstellen der Mantelmauer verwendet.*

effectuées les années précédentes. Les petits boulets ont été utilisés pour recréer le remplissage des fondations, puis la molasse locale à veines rouges faisant défaut aujourd’hui, le choix de la pierre de parement s’est porté sur un grès des Vosges de couleur rose. Les blocs ont été volontairement taillés en laissant les arêtes vives, de sorte à bien différencier les blocs neufs de ceux d’origine (fig. 22). Une seule assise du parement a été restituée afin de mettre en évidence le plan complet de la tour sans que les blocs neufs ne supplantent à la vue les parties anciennes. Les blocs et le remplissage de fondation ont été scellés au moyen d’un mortier de chaux dont le

traitement de surface permet à l’eau de pluie de ruisseiller et d’être évacuée hors des structures en direction du fossé. De petits bouts de tuyaux ont été placés à la base de la fondation ayant pour fonction d’aider l’écoulement de l’eau.

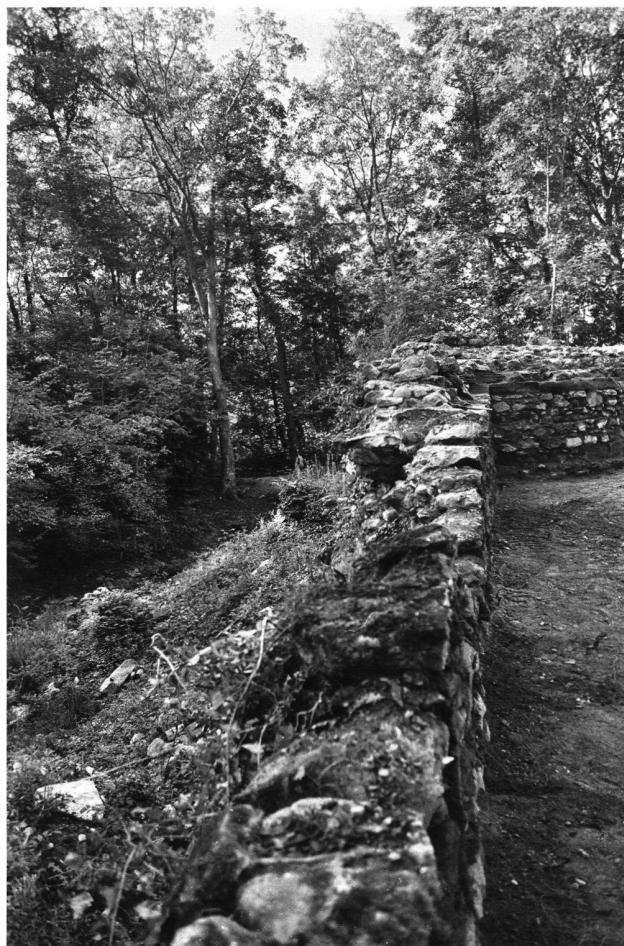
23 : Seul le parement intérieur de la courtine orientale est conservé, le reste de la muraille étant en grande partie effondrée dans le fossé visible sur la gauche de la photographie. – *Nur der Innenmantel der östlichen Ringmauer ist erhalten geblieben, der Mauerkerne und die äußere Mauerschale sind in den Graben (links) abgestürzt.*

Le dégagement des faces externes des courtines occidentale et orientale a révélé un très mauvais état de conservation de ces éléments. En effet, contrairement à la courtine sud qui possède encore une bonne partie de son parement en blocs de molasse, ces deux maçonneries en sont privées, sans doute à cause des récupérateurs qui se sont servis en priorité sur les parties nord, est et ouest du château. Dès lors, le blocage interne des murs constitué de boulets liés au mortier s'est progressivement érodé, les matériaux s'effondrant dans le fossé entourant le château (fig. 23). Ce constat a impliqué le rejoignement des zones les plus fragiles, certaines parties en surplomb ayant fait l'objet d'un étayage à l'aide de tubes d'échafaudage en métal. Une découverte intéressante a été faite à la base de la courtine orientale où une série de négatifs de poutres noyées dans la maçonnerie est apparue. Ces éléments de bois disposés perpendiculairement à l'axe de la courtine appartiennent à un système destiné à renforcer la construction des murs, ce qui a déjà été observé sur d'autres sites à vocation militaire.²⁵

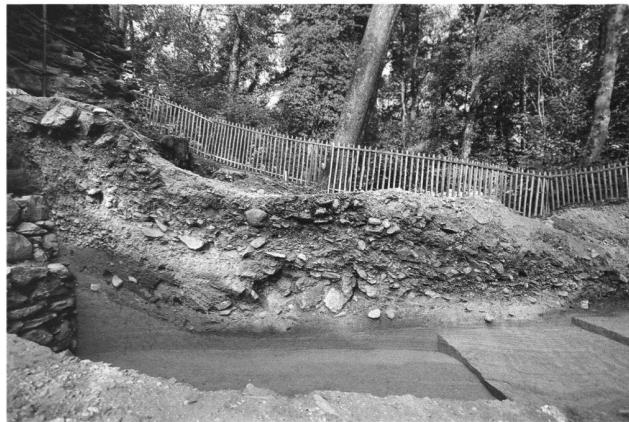
24 : Coupe de terrain avec le profil du fossé intérieur creusé dans le terrain argileux naturel. Les différentes couches comblant progressivement la dépression sont le reflet de la construction, de l'utilisation puis de la destruction du château. – *Geländeschnitt mit dem Profil des inneren Grabens, der in den lehmigen Untergrund eingetieft ist. Die verschiedenen Schichten zeigen das allmähliche Auffüllen des Grabens zunächst beim Bau (Bauschutt), dann während der Besiedlungszeit (Nutzungsschicht) und schliesslich beim Abbruch der Burg (Schuttschicht).*

Un vaste sondage a été réalisé à travers le fossé intérieur de la forteresse, à proximité de la porte d'accès au château (fig. 24). Cette intervention a permis d'obtenir un profil complet de cette structure qu'il est possible de corrélérer en partie avec la stratigraphie réalisée sur la plate-forme. Pour la phase initiale correspondant au château en bois, le fossé présente une largeur totale d'environ 18 m pour une profondeur de 4 m, calculée depuis le niveau d'occupation de la plate-forme. Le talus possède une pente de 25°, alors que le fond du fossé est horizontal pour remonter ensuite en direction du « dos d'âne » qui a sans doute subi une érosion, ses dimensions d'origine étant difficiles à restituer. Dans l'état actuel des investigations, la hauteur de cette crête marquant la séparation avec la seconde ligne de fossés indiquerait une profondeur d'eau de près de 1 m. Le fossé est creusé dans le terrain naturel qui apparaît sur le fond de fouille. Il est constitué de fines couches horizontales où alternent les argiles claires et foncées traduisant une sédimentation sur le fond d'un plan d'eau, un petit lac, formé lors du dernier retrait glaciaire. C'est dans le talus de ce fossé intérieur que l'on a implanté les fondations du château maçonné qui a succédé au bâtiment primitif de bois. Le fossé ne semble pas avoir été recreusé lors de ce vaste chantier, impliquant ainsi une profondeur moindre au pied des nouvelles courtines par rapport à celle observée pour la bâtie. Il semble qu'en passant d'une architecture de bois à une forteresse maçonnée, les fossés aient perdu de leur importance, le parement externe des courtines jouant le rôle d'escarpe.

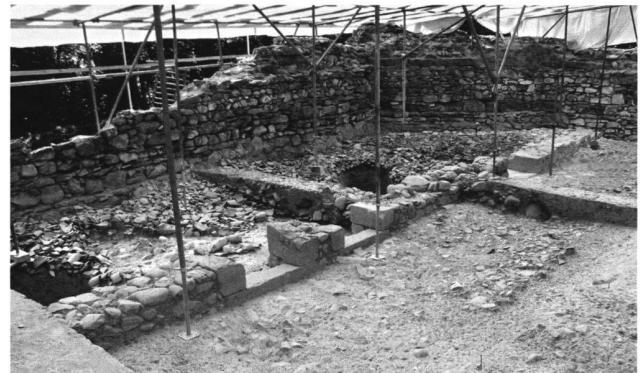
25 : Les vestiges du corps de logis adossé contre la courtine orientale du château. – *Fundamentmauern von Wohnbauten, die sich von innen an die östliche Ringmauer anlehnten.*

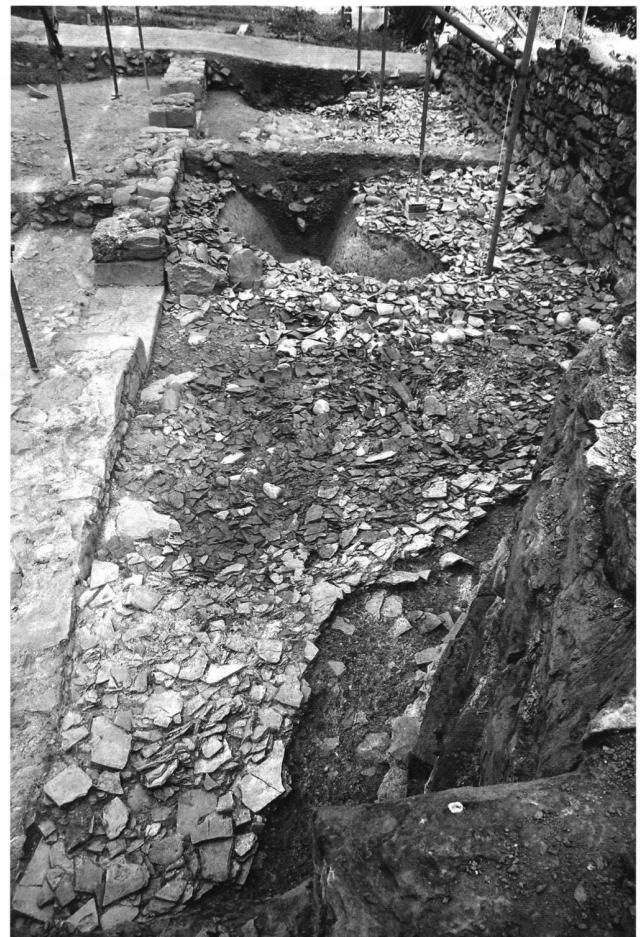
26 : Le niveau d'épandage de tuiles correspondant au démantèlement du corps de logis. – *Die dicke und eindrückliche Streuschicht von Ziegeln entstand nach dem Abbruch der Wohnbauten. Es finden sich darunter Flach- und Hohlziegel. Mittels der Thermolumineszenz-Methode sind die Hohlziegel um 1415, die Flachziegel um 1450 zu datieren.*
