Artikel: Le château de Rouelbeau : une bâtie en bois édifée au bas Moyen Age dans les environs de Genève

Le château de Rouelbeau – une bâtie en bois édiflée au bas Moyen Age dans les environs de Genève

Par Jean Terrier et Michelle Joguin Regelin

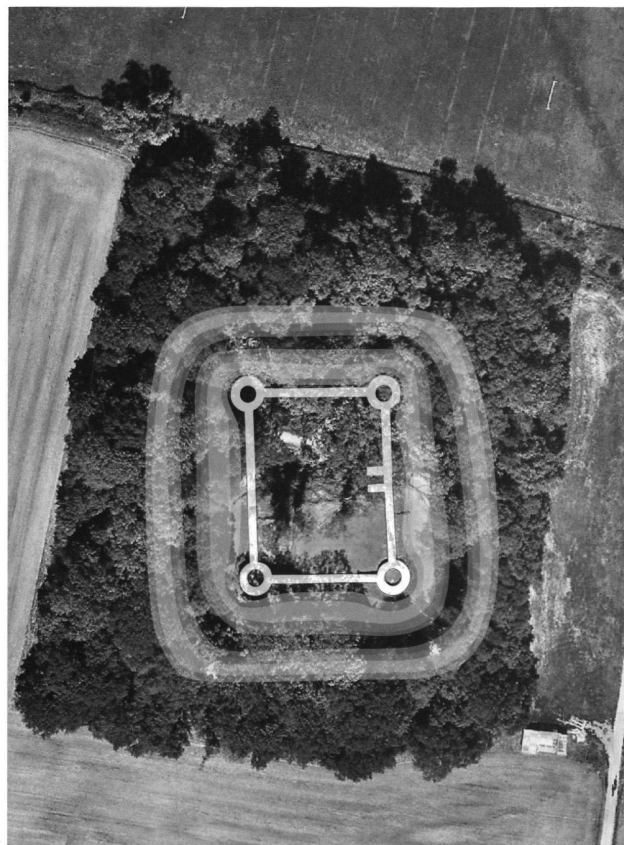
19 : Vue aérienne avec le plan restitué du château maçonné entouré de ses fossés. – *In ein Luftbild eingefügte Rekonstruktionszeichnung des Grundrisses der Burg von Rouelbeau (M. 14. Jh.). Die Rechteckanlage mit vier runden Ecktürmen ist von einem Wall und Graben umgeben.*

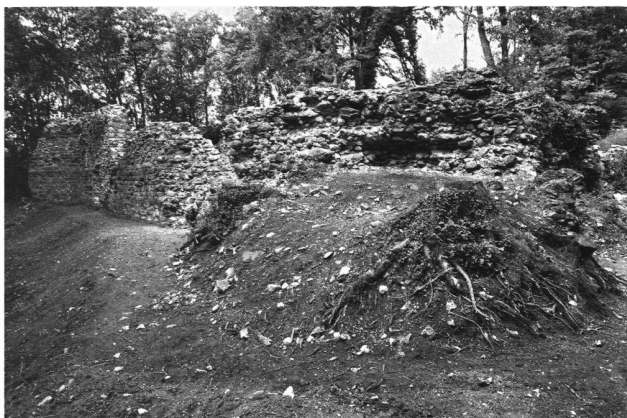
20 : La courtine sud et la tour sud-est avant son dégagement. – *Die südliche Wehrmauer und der Südostturm vor der Freilegung. In den unteren Lagen ist die äussere Mantelmauer aus Molassesandstein noch gut erhalten.*

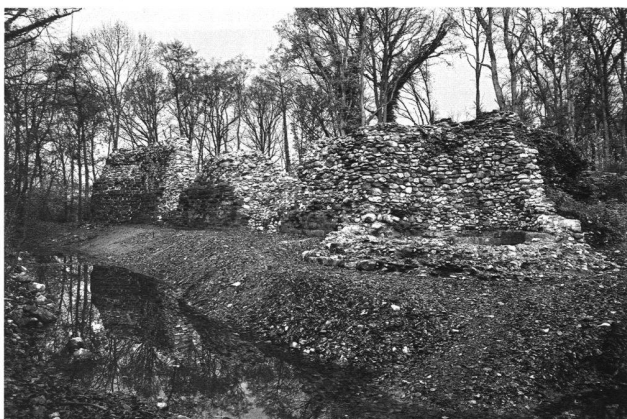
21 : La courtine sud et la tour sud-est après son dégagement avec le fossé en eau au premier plan. – *Die südliche Wehrmauer und der Südostturm nach dem Freilegen; im Vordergrund der wiederhergestellte Wassergraben, der die Burg umschloss.*

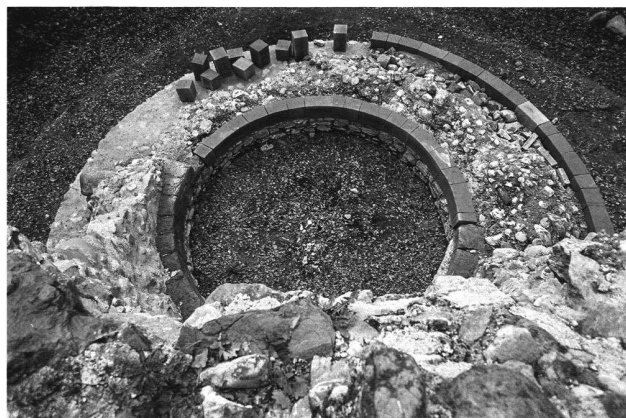
Fig. 22. Vue plongeante sur les vestiges de la tour sud-est en cours de consolidation et de restauration partielle. – *Sicht auf die Mauerreste des Südostturmes während der Sicherungs- und Restaurierungsarbeiten. Da für die Mantelsteine kein brauchbarer Stein in der Nähe zu finden war, wird ein rötlicher Sandstein aus den Vogesen zum Wiederherstellen der Mantelmauer verwendet.*

effectuées les années précédentes. Les petits boulets ont été utilisés pour recréer le remplissage des fondations, puis la molasse locale à veines rouges faisant défaut aujourd'hui, le choix de la pierre de parement s'est porté sur un grès des Vosges de couleur rose. Les blocs ont été volontairement taillés en laissant les arrêtes vives, de sorte à bien différencier les blocs neufs de ceux d'origine (fig. 22). Une seule assise du parement a été restituée afin de mettre en évidence le plan complet de la tour sans que les blocs neufs ne supplantent à la vue les parties anciennes. Les blocs et le remplissage de fondation ont été scellés au moyen d'un mortier de chaux dont le

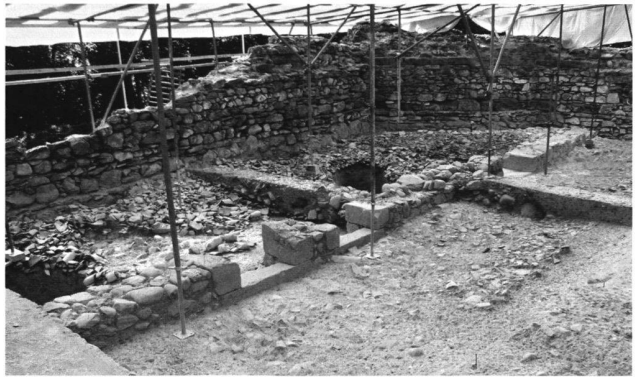
25 : Les vestiges du corps de logis adossé contre la courtine orientale du château. – *Fundamentmauern von Wohnbauten, die sich von innen an die östliche Ringmauer anlehnten.*

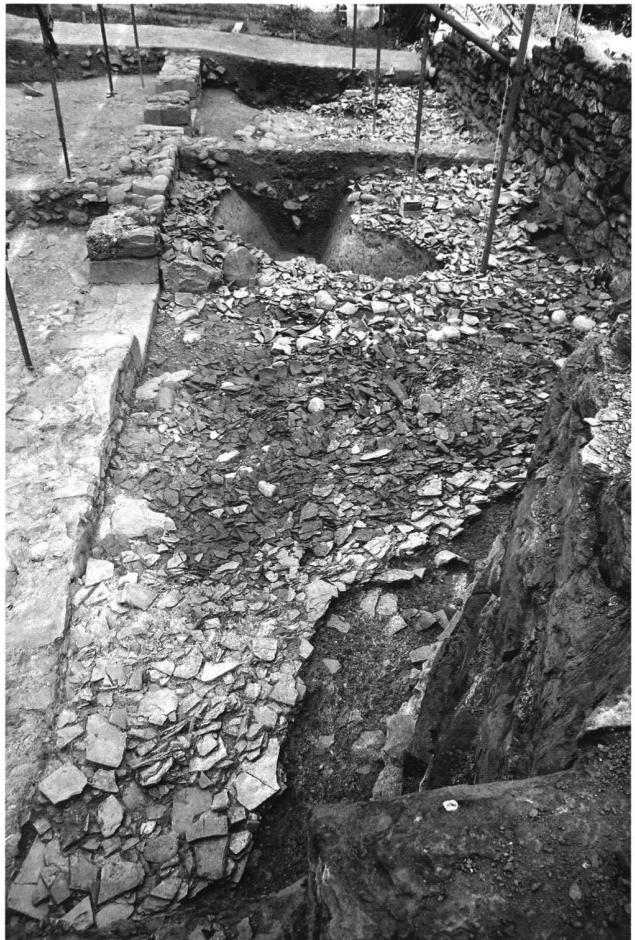
26 : Le niveau d'épandage de tuiles correspondant au démantèlement du corps de logis. – *Die dicke und eindruckliche Streuschicht von Ziegeln entstand nach dem Abbruch der Wohnbauten. Es finden sich darunter Flach- und Hohlziegel. Mittels der Thermolumineszenz-Methode sind die Hohlziegel um 1415, die Flachziegel um 1450 zu datieren.*
