Le château de Rouelbeau – une bâtie en bois édifiée au bas Moyen Age dans les environs de Genève

Par Jean Terrier et Michelle Joguin Regelin

Les fouilles archéologiques du château de Rouelbeau

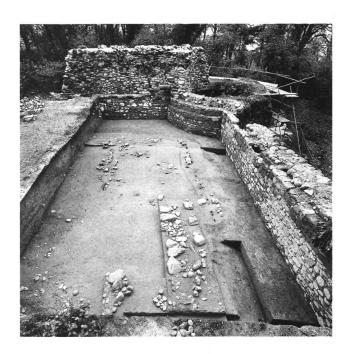
6 : Niveau d'occupation correspondant à la bâtie en bois ayant précédé la construction du château maçonné. - Siedlungshorizont der Holzbauten (1. H. 14. Jh.), die von der nachfolgenden Steinburg mit Mörtelmauern (M. 14. Jh.) überdeckt wurden.

nir à des constructions contemporaines de la forteresse maçonnée n'était alors visible en surface. C'est finalement à près de 1,60 m de profondeur qu'un niveau d'occupation apparut, dont le dégagement extrêmement fin mit en évidence des structures révélant l'existence d'une architecture de bois (fig. 6).18 Aucun fragment de mortier à la chaux ne fut alors observé au sein de cet horizon. Des alignements de trous de piquets de modestes dimensions, prolongés ou complétés par des séries de pierres disposées régulièrement, indiquaient la présence d'une palissade formant un angle identique à celui constitué par les courtines du château maçonné. D'autres alignements de pierres furent mis au jour à l'intérieur de l'espace délimité par cette palissade ; ils s'organisaient perpendiculairement les uns par rapport aux autres. Ces pierres avaient servi pour le calage au sol de poutres, dont l'une était encore conservée sous la forme de bois calciné. Ailleurs, c'était uniquement la coloration du terrain qui signalait une telle présence. Le relevé précis de tous ces éléments permit de restituer le plan d'une construction carrée de 4,50 m de côté aménagée dans l'angle de la palissade. Ce bâtiment (fig. 7,

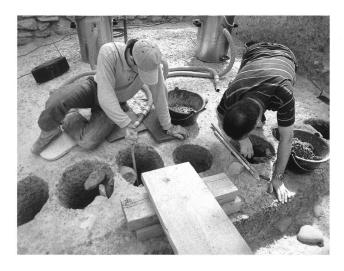
8 : Dégagement des trous de poteaux correspondant à la palissade de la bâtie en bois. – Freilegen von Pfostenlöchern der Palissade der Holzburg (A. 14. Jh.).

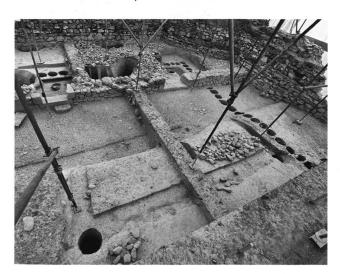
11 : Les vestiges de la tour en bois avec les traces des sablières et les empreintes des poteaux installés dans les angles de la construction. - Die Reste des Holzturmes (C) mit Spuren der Bodenbalken und der Pfostenlöcher.

Une découverte primordiale a été réalisée récemment dans l'angle sud-ouest de la bâtie qui atteste la présence d'une tour sur cet emplacement (fig. 7, lettre C). En effet, les empreintes laissées dans l'argile par d'imposantes sablières en bois (fig. 11) permettent de restituer le plan d'une construction carrée d'environ 6,50 m de côté. C'est uniquement la moitié ouest de ce bâtiment qui a pu être identifiée de façon précise, les traces de la partie orientale ayant été en grande partie détruites lors

de l'édification du corps de logis du château maçonné qui nécessita le terrassement de la plate-forme. Cette construction fait donc partie des trois tours mentionnées dans l'enquête delphinale qui précise qu'elles avaient un peu plus de 10 m de hauteur et étaient pourvues chacune de deux étages. La mise au jour d'un trou de poteau à chaque angle de la construction pourrait bien indiquer un renforcement ou une stabilisation de cette architec-

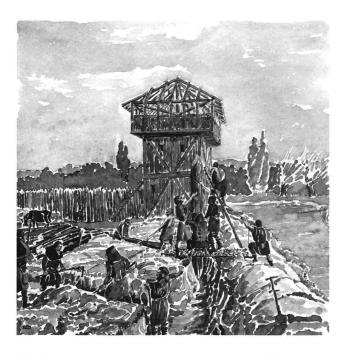
12 : Restitution du chantier de construction de la bâtie en bois édifiée au cours de l'été 1318. - Rekonstruktionsversuch des Bauplatzes im Sommer 1318; der hölzerne Viereckturm (C) ist schon errichtet. Die oben zugespitzten Pfosten der Palissade werden in einen schmalen Graben gesetzt.

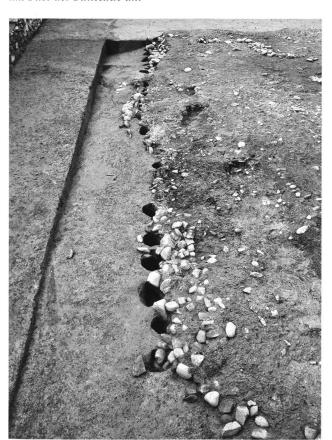
18 : Niveau du chantier de construction du château maçonné avec les empreintes, au centre de la photographie, des ornières causées par le passage des charrois. - Bauhorizont der Steinburg (M. 14. Jh.) mit den in den weichen Untergrund eingedrückten Radspuren.

Si leur maintien se justifie, les bâties en bois implantées en zone frontalière seront alors remplacées, peu de temps après leur édification, par des châteaux maçonnés.²⁴ Rouelbeau appartient à ce cas de figure et les courtines de la nouvelle fortification furent édifiées le long et à l'extérieur des palissades de la bâtie antérieure, dans le flanc du fossé. La stratigraphie faisant le lien entre la courtine de pierre et la palissade en bois démontre que cette dernière sera maintenue pendant toute la durée du chantier de construction de la forteresse maçonnée (fig. 16). Au cours de ces travaux, un épandage constitué de déchets de taille de molasse, matériau utilisé pour les parements des maçonneries, vint recouvrir les structures de la bâtie, dont les bâtiments furent alors démantelés progressivement, la cuisine semblant être la dernière construction détruite. Les palissades de bois seront maintenues à l'intérieur de la nouvelle enceinte fortifiée jusqu'à l'achèvement de cette dernière comme l'indique l'accumulation de ces débris de taille de molasse venant buter contre les alignements de pieux de la bâtie (fig. 17). Les charrois empruntent toujours le même tracé et les empreintes laissées par leurs roues sont perceptibles en surface de ce niveau (fig. 18).

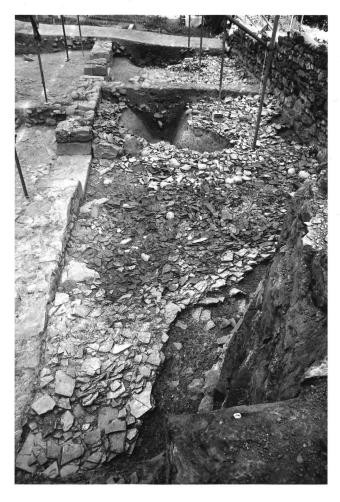
26: Le niveau d'épandage de tuiles correspondant au démantèlement du corps de logis. – Die dicke und eindrückliche Streuschicht von Ziegeln entstand nach dem Abbruch der Wohnbauten. Es finden sich darunter Flach- und Hohlziegel. Mittels der Thermolumineszenz-Methode sind die Hohlziegel um 1415, die Flachziegel um 1450 zu datieren.

Une épaisse et impressionnante couche de tuiles a été mise au jour à l'intérieur du bâtiment (fig. 26), elle correspond au démantèlement de ce dernier. La zone située à proximité de la tour comprenait une grande majorité de tuiles plates de forme trapézoïdale provenant de la couverture de cette construction circulaire. La partie plus éloignée comprenait essentiellement des tuiles creuses ayant de toute évidence servi à la couverture du corps de logis. Une étude par thermoluminescence de deux échantillons prélevés dans chacun des deux ensembles décrits ci-dessus a fourni des datations intéressantes. Les tuiles creuses du corps de logis dateraient ainsi de 1415 plus ou moins 50 ans alors que les tuiles plates seraient légèrement plus récentes puisqu'elles seraient attribuées à l'année 1450 plus ou moins 50 ans.
