## Kurzmitteilungen

**Cagliatscha, Andeer GR  
La Tur, Zillis GR**

### Neue Info-Tafeln

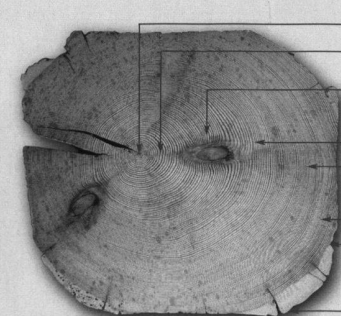
Das als Rest des Kragbalkens der unteren Wehrlaube in der Südwestwand erhaltene Lärchenstück hat noch alle seine Jahrringe bis

zur Baumkante. Die Untersuchung durch die ETH Birmensdorf ZH ergab, dass der Baum im Winter 1265 / 66 gefällt wurde.

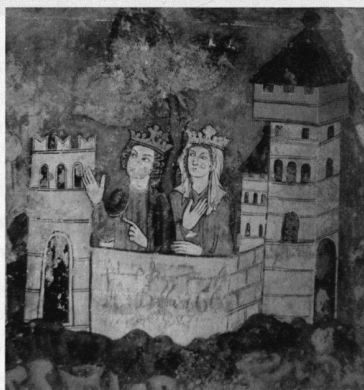
«Normalburg» in den Fresken von St. Maria Magdalena in Dusch. Der Hauptturm ist von einer bewohnbaren hölzernen Wehrlaube umgeben.

Genau den gleichen Turm mit hölzerner Wehrlaube zeigt ein Fresko in der Kapelle St. Maria Magdalena in Dusch / Domleschg. Der «Waltenburger Meister» malte die Burgdarstellung in den feuchten Putz um das Jahr 1340, als viele dieser Türme noch bewohnt waren.

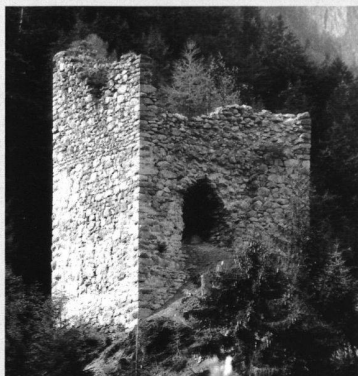
Reischen I vor den Substanzverlusten von 2001. Ansicht von NO.

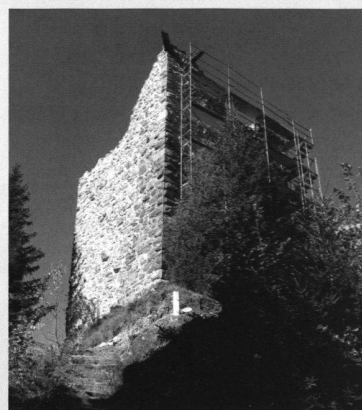
2007: Die Südfront ist gesichert, zwei neue Lärchenstümpfe lokalisieren die verfallenen Kragbalken der Wehrlaube.
