**Artikel:** Die Burgen auf dem Mannenberg bei Zweisimmen : die bauarchäologische Untersuchung und Restaurierung des Unteren Mannenberges 2008-2011

# Die Burgen auf dem Mannenberg bei Zweisimmen. Die bauarchäologische Untersuchung und Restaurierung des Unteren Mannenbergs 2008–2011

Armand Baeriswyl und Daniel Kissling

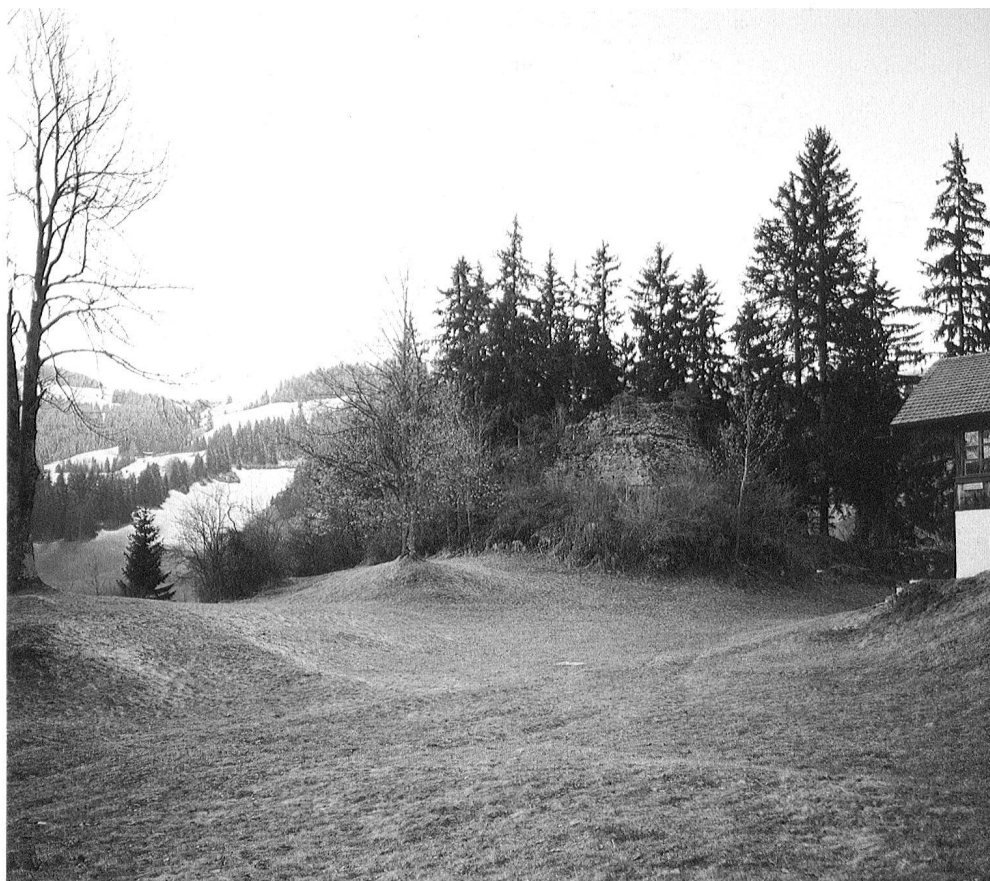
Abb. 3: Unterer Mannenberg. Der überwachsene Burghügel mit den Resten des Rundturmes im Jahr 1985. Blick von Nordosten.

Die Burgruine Unterer Mannenberg war bereits seit 1985 im Fokus des Archäologischen Dienstes, der im Kanton Bern gemäss Denkmalpflegegesetz auch für Burgruinen zuständig ist. Ein erster Augenschein zeigte bereits damals, dass Frostsprengungen und Pflanzenbewuchs das Mauerwerk auseinanderbrechen liessen (Abb. 3). Es bestand akute Steinschlaggefahr, die Mauern drohten vollständig zu zerfallen.

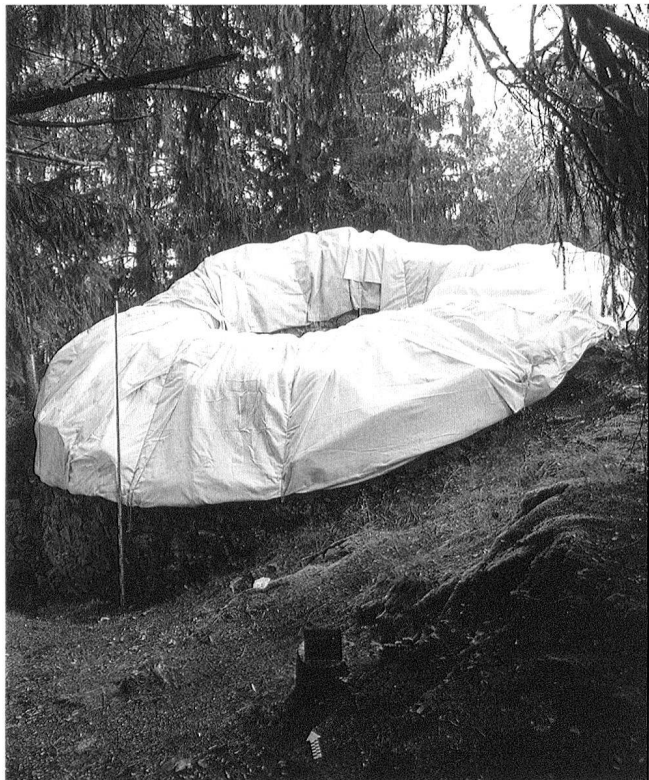
Abb. 4: Unterer Mannenberg. Die eingepackte Ruine des Rundturmes nach der Rodungsaktion von 2004. Blick von Süden, gleiche Blickrichtung wie Umschlagbild.

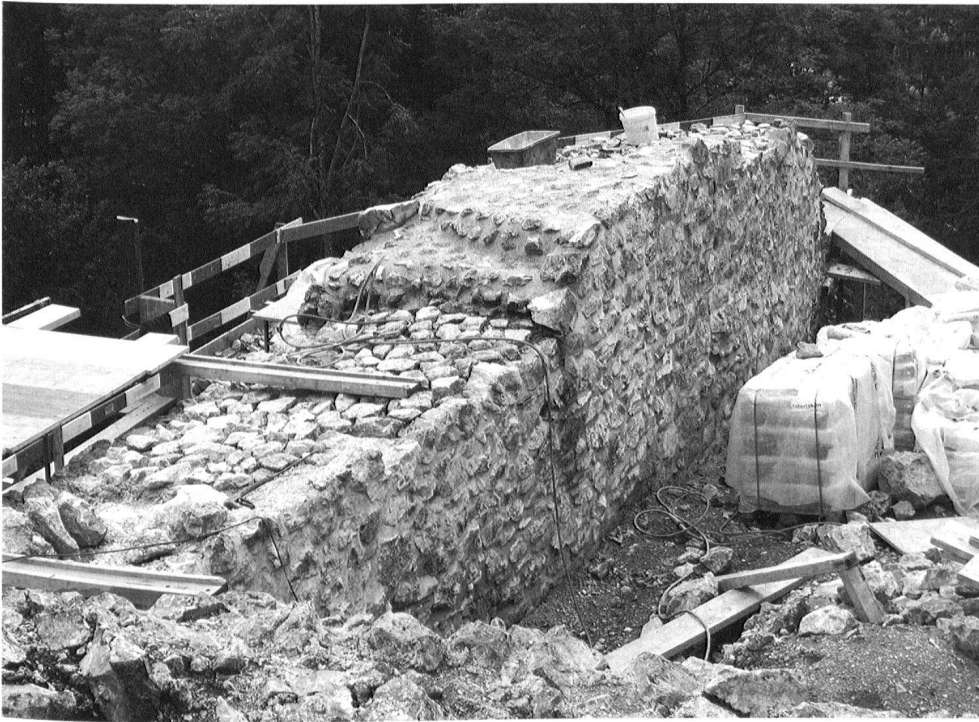
Abb. 5: Unterer Mannenberg. Wiederaufmauerung der obersten Mauerlagen. Blick auf die östliche Ringmauer von Norden.

welche in drei Etappen von 2008 bis 2010 durchgeführt werden konnte.<sup>11</sup> Die Abschlussarbeiten und die Neugestaltung der Umgebung erfolgten 2011. Die Ruine wird künftig von einem Wanderweg berührt und zugänglich gemacht; eine Informationstafel wird über die Geschichte berichten. Darüber hinaus gibt es seit 2009 einen Obersimmentaler Burgenweg<sup>12</sup>, der alle Burgeninteressierte dazu einlädt, die Burgen und historischen Punkte der Region auf einem mit Informationstafeln versehenen Rundweg zu erkunden. Die Untere Mannenberg ist Teil dieses Rundweges, der beim Bahnhof Zweisimmen beginnt und endet.

Die Sanierung spielte sich nach einem Schema ab, das sich bei verschiedenen Burgensanierungen bewährt hat.<sup>13</sup> In einem ersten Schritt wurde, nach vorgängigem Roden

und Entfernen des Bewuchses, eine Dokumentation des Ist-Zustandes vorgenommen, der sich eine archäologische Untersuchung des Mauerbestandes anschloss, diese mit dem Ziel, die Baugeschichte der Ruine zu erforschen. Als Zweites wurden die Schäden am Mauerwerk begutachtet und die vorzunehmenden Massnahmen definiert. Das Schadensbild war überall das gleiche: Zum einen gab es losgelöste, nicht mehr oder nur noch schlecht mit dem Mauerkern verbundene Mauerschalen; dann waren die obersten ein bis zwei Lagen der Mauerkronen ebenfalls nicht mehr im Mörtelverband, sondern lagen locker auf. Dieser Schaden war durch Pflanzenwurzeln sowie durch Frostsprengungen verursacht worden. Ferner waren die Fugen tief ausgewaschen und ausgewittert. Es zeigte sich aber auch, dass der Mörtel im Kern des Mauerwerks ebenso wie die Fundationen überall in einem guten Zustand waren. In einem dritten Schritt wurde überall dort, wo Steine und Mörtel nicht mehr hafteten und einen tragfähigen Verband bildeten, die Mauer abgebrochen. Das waren zum einen Schalenteile im Bereich des Turmes und praktisch alle Mauerkronen. In einem vierten Schritt wurden dann die abgebrochenen Schalen bzw. Mauerkronen wieder neu aufgemauert (Abb. 5). Diese Teile dienen als neue Verschleisschicht, so dass nicht das noch bestehende

Originalmauerwerk weiter erodiert, sondern nur die neu aufgemauerten Bereiche. Die nächste Generation, die in vielleicht 50 oder 100 Jahren die Untere Mannenberg erneut sanieren muss, wird also nicht wie wir schadhafte mittelalterliches Mauerwerk abbrechen müssen, sondern diejenigen Mauerteile, die wir neu als Schutzschicht aufgemauert hatten.

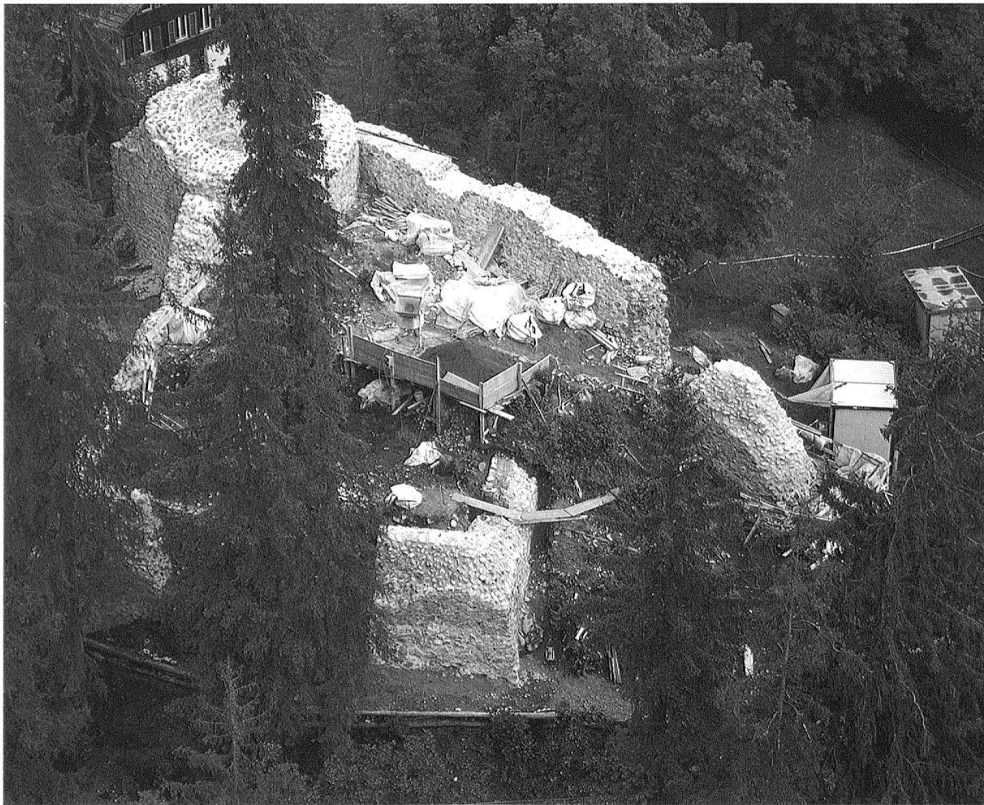
Abb. 9: Unterer Mannenberg. Die Burganlage während der Sanierung. Im Vordergrund der Sockel des Wohngebäudes und links davon der Steilhang zwischen oberem und unterem (weitgehend verschwundenem) Burghof, der von der steil abfallenden Ringmauer abgeschlossen wird. Im Hintergrund der Rundturm; darunter ist die Nordecke des mutmasslichen rechteckigen Turmes sichtbar, auf dem der jüngere Rundturm aufsitzt. Luftaufnahme, Blick von Südwesten.

Der Wohnbau steht am Hang, erhalten ist lediglich der gewaltige Sockel (Abb. 9). Zwischen dem Ansatz der

Westmauer und dem mutmasslichen Niveau des kleinen Burghofes direkt vor der Fassade des Wohnbaus liegt eine Höhendifferenz von rund 6 m. Dieser Sockel war offenbar nicht gefüllt, sondern diente als Keller. Darauf deutet ein in seinem unteren Teil erhaltenes Schlitzfenster mit Resten von Tuffgewänden an der Südfassade hin, das mit seiner Sohlbank rund 1 m unter dem mutmasslichen Niveau des Burghofes lag. Innenseitig wurde in einer Sondage an der Mauer ein Benützungsniveau mit vielen Speiseabfällen in Form von Tierknochen erfasst, dessen Oberkante rund 1,3 m unter der Sohlbank des Schlitzfensters lag. Nehmen wir eine Höhe der Fenster- nische von 1,5 m an und geben noch etwas dazu, ergäbe sich ein Kellergeschoss von rund 3,5 m Höhe, ein Mass, das sich in vielen Saalgeschoss- und Wohnbauten von mittelalterlichen Burgen findet. Das wiederum würde bedeuten, dass das Niveau des Erdgeschosses mindestens einen Meter über demjenigen des kleinen Burghofes lag. Wir können also, klassisch für Palasbauten in mittelalterlichen Burgen von einem erhöhten Erdgeschoss ausgehen, welches über eine Aussentreppe vom Burghof aus betreten wurde.

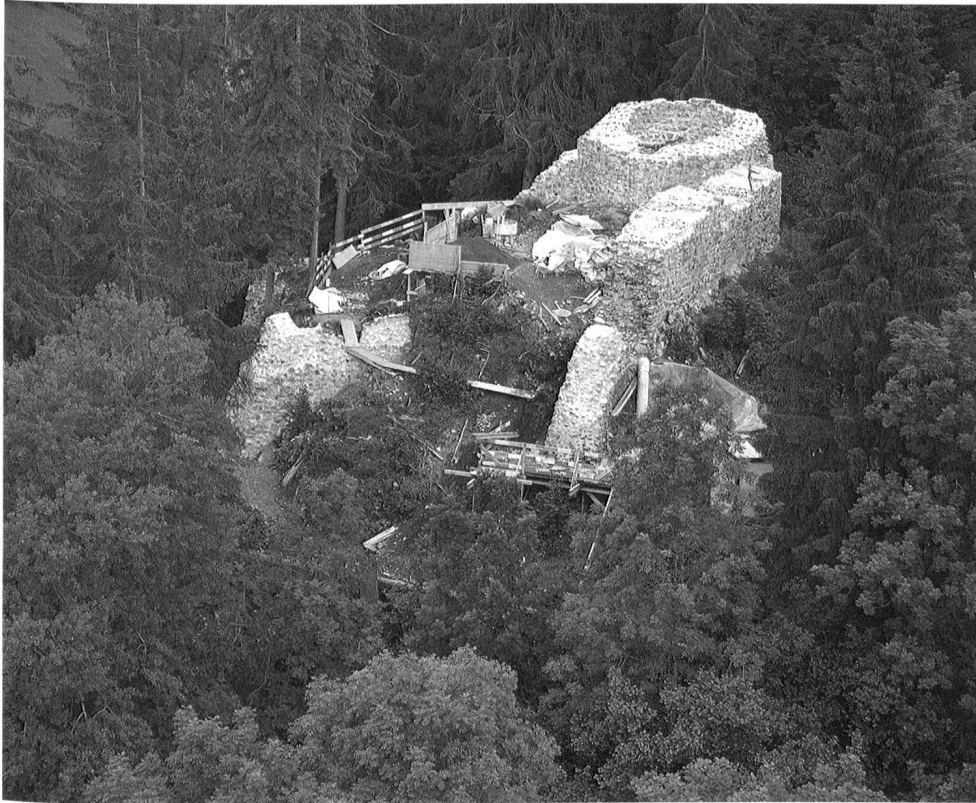
Abb. 10: Unterer Mannenberg. Die Burganlage während der Sanierung. Deutlich ist der Steilabbruch rechts von der Anlage zu erkennen. Luftaufnahme, Blick von Nordwesten.

Fassen wir zusammen: Wir haben eine Burganlage vor uns, die am Südwestrand des Mannenbergs, nahe am Steilhang bzw. Felsabbruch zur Simme liegt (Abb. 10). Sie weist die Grundrissform eines Dreiecks auf zwei Geländestufen des Felshügels auf. Die Burg besteht aus einem oberen Burghof mit Turm, dazwischen Wohngebäude und Verbindungsbau. Getrennt von einer Mauer und mehrere Meter tiefer schliesst ein zweiter, unterer Burghof an. Zwei Tore, ein schmales für Personen und wohl ein breiteres, führen auf der Ostseite in den unteren Burghof. Während über das Aussehen des mutmasslichen Turmes nichts ausgesagt werden kann, kann das Wohngebäude als unterkellertes, mehrgeschossiger Steinbau von rund 10 m Breite und 18 m Länge rekonstruiert werden, möglicherweise ein Saalgeschosshaus, dessen Hauptgeschoss mit dem Saal über dem Niveau des Burghofes lag und über eine Freitreppe betreten wurde.
