Artikel: Die Burgen auf dem Mannenberg bei Zweisimmen : die

bauarchäologische Untersuchung und Restaurierung des Unteren

Die Burgen auf dem Mannenberg bei Zweisimmen. Die bauarchäologische Untersuchung und Restaurierung des Unteren Mannenbergs 2008–2011

Armand Baeriswyl und Daniel Kissling

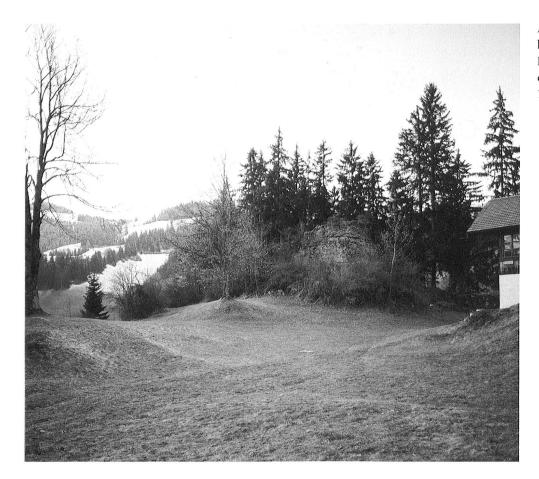
Abb. 3: Unterer Mannenberg. Der überwachsene Burghügel mit den Resten des Rundturmes im Jahr 1985. Blick von Nordosten.

Die Burgruine Unterer Mannenberg war bereits seit 1985 im Fokus des Archäologischen Dienstes, der im Kanton Bern gemäss Denkmalpflegegesetz auch für Burgruinen zuständig ist. Ein erster Augenschein zeigte bereits damals, dass Frostsprengungen und Pflanzenbewuchs das Mauerwerk auseinanderbrechen liessen (Abb. 3). Es bestand akute Steinschlaggefahr, die Mauern drohten vollständig zu zerfallen.

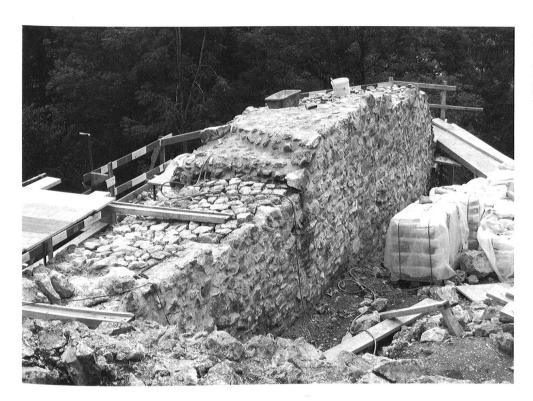
Abb. 5: Unterer Mannenberg. Wiederaufmauerung der obersten Mauerlagen. Blick auf die östliche Ringmauer von Norden.

und Entfernen des Bewuchses, eine Dokumentation des Ist-Zustandes vorgenommen, der sich eine archäologische Untersuchung des Mauerbestandes anschloss, diese mit dem Ziel, die Baugeschichte der Ruine zu erforschen. Als Zweites wurden die Schäden am Mauerwerk begutachtet und die vorzunehmenden Massnahmen definiert. Das Schadensbild war überall das gleiche: Zum einen gab es losgelöste, nicht mehr oder nur noch schlecht mit dem Mauerkern verbundene Mauerschalen; dann waren die obersten ein bis zwei Lagen der Mauerkronen ebenfalls nicht mehr im Mörtelverband, sondern lagen locker auf. Dieser Schaden war durch Pflanzenwurzeln sowie durch Frostsprengungen verursacht worden. Ferner waren die Fugen tief ausgewaschen und ausgewittert. Es zeigte sich aber auch, dass der Mörtel im Kern des Mauerwerks ebenso wie die Fundationen überall in einem guten Zustand waren. In einem dritten Schritt wurde überall dort, wo Steine und Mörtel nicht mehr hafteten und einen tragfähigen Verband bildeten, die Mauer abgebrochen. Das waren zum einen Schalenteile im Bereich des Turmes und praktisch alle Mauerkronen. In einem vierten Schritt wurden dann die abgebrochenen Schalen bzw. Mauerkronen wieder neu aufgemauert (Abb. 5). Diese Teile dienen als neue Verschleissschicht, so dass nicht das noch bestehende

Originalmauerwerk weiter erodiert, sondern nur die neu aufgemauerten Bereiche. Die nächste Generation, die in vielleicht 50 oder 100 Jahren die Untere Mannenberg erneut sanieren muss, wird also nicht wie wir schadhaftes mittelalterliches Mauerwerk abbrechen müssen, sondern diejenigen Mauerteile, die wir neu als Schutzschicht aufgemauert hatten.

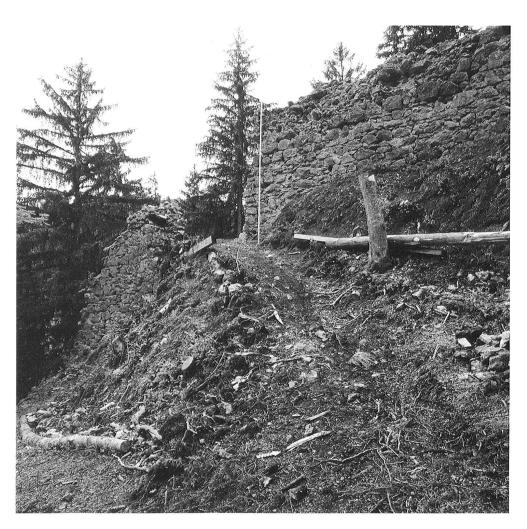
Abb. 7: Unterer Mannenberg. Die Reste des kleinen Portals in der östlichen Ringmauer; südlich davon fällt das Gelände steil ab, wie am Verlauf der Ringmauer gut sichtbar ist. Im Vordergrund die überwachsenen Reste der zum Portal führenden Rampe. Blick von Osten.

In der ostseitigen Ringmauer befanden sich in einem Abstand von etwa 6 m nebeneinander zwei originale Tore, ein kleineres für Personen und ein grösseres. Das kleinere lag nördlicher (Abb. 7). Von Norden führte eine mit einer Stützmauer befestigte Rampe entlang des Felshangs zu ihm. Spuren eines Graben fanden sich keine.

Die sich leicht nach aussen verjüngende Türnische des kleinen Tores misst maximal 1,45 m. Die lichte Breite der Tür selbst betrug wohl nicht mehr als 1 m; die Reste von Drehzapfen und Spuren in den Schwellen machen zwei Türflügel wahrscheinlich. In der südseitigen Türnischenwand haben sich die Reste eines bretterverkleideten Sperrbalkenkanals erhalten. Die erhaltene Höhe be-

trägt nur 70 cm, so dass nichts über den oberen Abschluss des Portals ausgesagt werden kann, und von den Türgewänden aus Tuffstein haben sich nur wenige Brocken erhalten.

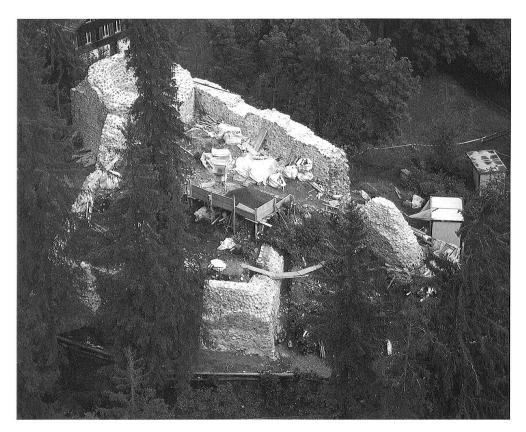
Abb. 9: Unterer Mannenberg. Die Burganlage während der Sanierung. Im Vordergrund der Sockel des Wohngebäudes und links davon der Steilhang zwischen oberem und unterem (weitgehend verschwundenem) Burghof, der von der steil abfallenden Ringmauer abgeschlossen wird. Im Hintergrund der Rundturm; darunter ist ist die Nordecke des mutmasslichen rechteckigen Turmes sichtbar, auf dem der jüngere Rundturm aufsitzt. Luftaufnahme, Blick von Südwesten.

Der Wohnbau steht am Hang, erhalten ist lediglich der gewaltige Sockel (Abb. 9). Zwischen dem Ansatz der

Westmauer und dem mutmasslichen Niveau des kleinen Burghofes direkt vor der Fassade des Wohnbaus liegt eine Höhendifferenz von rund 6 m. Dieser Sockel war offenbar nicht gefüllt, sondern diente als Keller. Darauf deutet ein in seinem unteren Teil erhaltenes Schlitzfenster mit Resten von Tuffgewänden an der Südfassade hin, das mit seiner Sohlbank rund 1 m unter dem mutmasslichen Niveau des Burghofes lag. Innenseitig wurde in einer Sondage an der Mauer ein Benützungsniveau mit vielen Speiseabfällen in Form von Tierknochen erfasst, dessen Oberkante rund 1,3 m unter der Sohlbank des Schlitzfensters lag. Nehmen wir eine Höhe der Fensternische von 1,5 m an und geben noch etwas dazu, ergäbe sich ein Kellergeschoss von rund 3,5 m Höhe, ein Mass, das sich in vielen Saalgeschoss- und Wohnbauten von mittelalterlichen Burgen findet. Das wiederum würde bedeuten, dass das Niveau des Erdgeschosses mindestens einen Meter über demjenigen des kleinen Burghofes lag. Wir können also, klassisch für Palasbauten in mittelalterlichen Burgen von einem erhöhten Erdgeschoss ausgehen, welches über eine Aussentreppe vom Burghof aus betreten wurde.

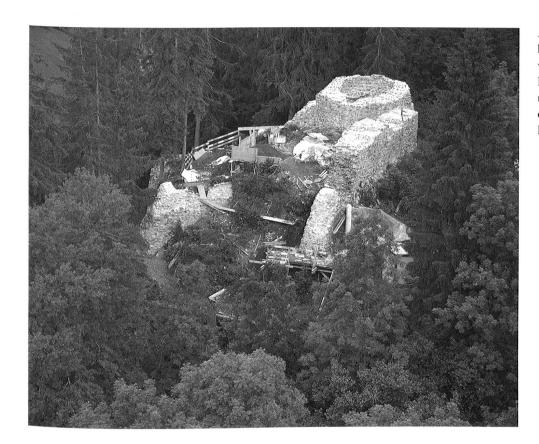
Abb. 10: Unterer Mannenberg. Die Burganlage während der Sanierung. Deutlich ist der Steilabbruch rechts von der Anlage zu erkennen. Luftaufnahme, Blick von Nordwesten.

Fassen wir zusammen: Wir haben eine Burganlage vor uns, die am Südwestrand des Mannenbergs, nahe am Steilhang bzw. Felsabbruch zur Simme liegt (Abb. 10). Sie weist die Grundrissform eines Dreiecks auf zwei Geländestufen des Felshügels auf. Die Burg besteht aus einem oberen Burghof mit Turm, dazwischen Wohngebäude und Verbindungsbau. Getrennt von einer Mauer und mehrere Meter tiefer schliesst ein zweiter, unterer Burghof an. Zwei Tore, ein schmales für Personen und wohl ein breiteres, führen auf der Ostseite in den unteren Burghof. Während über das Aussehen des mutmasslichen Turmes nichts ausgesagt werden kann, kann das Wohngebäude als unterkellerter, mehrgeschossiger Steinbau von rund 10 m Breite und 18 m Länge rekonstruiert werden, möglicherweise ein Saalgeschosshaus, dessen Hauptgeschoss mit dem Saal über dem Niveau des Burghofes lag und über eine Freitreppe betreten wurde.
