Artikel: Die Burgen auf dem Mannenberg bei Zweisimmen : die bauarchäologische Untersuchung und Restaurierung des Unteren Mannenberges 2008-2011

Die Burgen auf dem Mannenberg bei Zweisimmen. Die bauarchäologische Untersuchung und Restaurierung des Unteren Mannenbergs 2008–2011

Armand Baeriswyl und Daniel Kissling

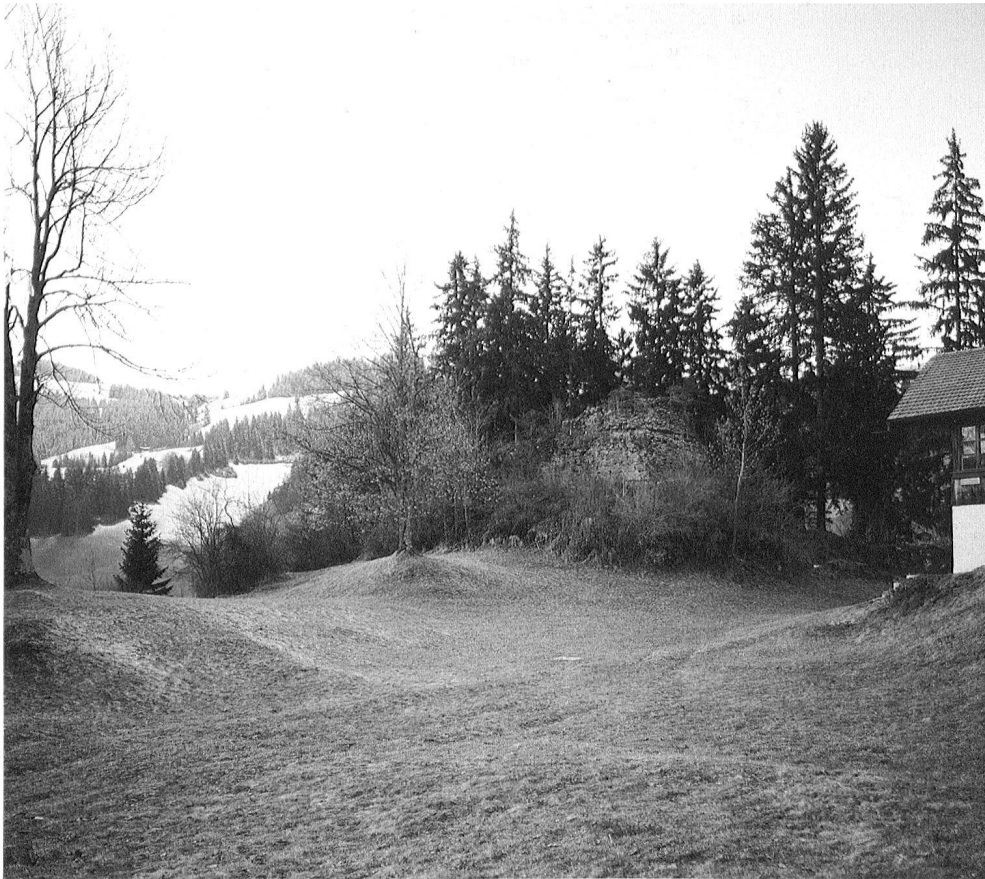
Abb. 3: Unterer Mannenberg. Der überwachsene Burghügel mit den Resten des Rundturmes im Jahr 1985. Blick von Nordosten.

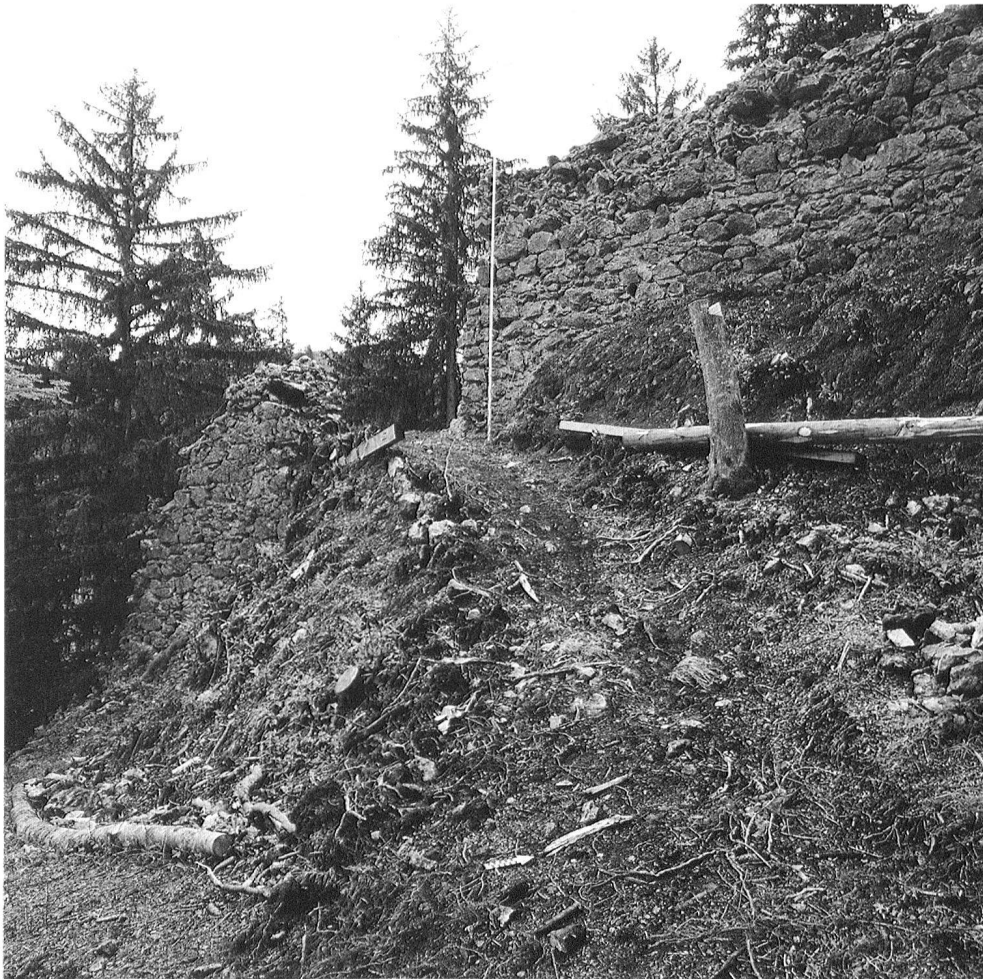
Abb. 7: Unterer Mannenberg. Die Reste des kleinen Portals in der östlichen Ringmauer; südlich davon fällt das Gelände steil ab, wie am Verlauf der Ringmauer gut sichtbar ist. Im Vordergrund die überwachsenen Reste der zum Portal führenden Rampe. Blick von Osten.

In der ostseitigen Ringmauer befanden sich in einem Abstand von etwa 6 m nebeneinander zwei originale Tore, ein kleineres für Personen und ein grösseres. Das kleinere lag nördlicher (Abb. 7). Von Norden führte eine mit einer Stützmauer befestigte Rampe entlang des Felshangs zu ihm. Spuren eines Graben fanden sich keine.

Die sich leicht nach aussen verjüngende Türnische des kleinen Tores misst maximal 1,45 m. Die lichte Breite der Tür selbst betrug wohl nicht mehr als 1 m; die Reste von Drehzapfen und Spuren in den Schwellen machen zwei Türflügel wahrscheinlich. In der südseitigen Türnischenwand haben sich die Reste eines bretterverkleideten Sperrbalkenkanals erhalten. Die erhaltene Höhe be-

Unmittelbar neben der Türnische setzt mit einem Winkel von 45° eine rund 1 m starke Mauer an, die wahrscheinlich auf die Südostecke des Wohnbaus zielte und so den oberen kleinen Burghof abschloss. Der Weg in die Burg vom Aussentor führte dieser Mauer entlang. Da das Gelände unmittelbar südlich steil abfällt, hatte dieser Weg die Form einer aufgeschütteten Rampe, die mit einer talseitigen Stützmauer gesichert war. Auf dieser Rampe gelangte man wahrscheinlich durch ein weiteres Tor in den kleinen Burghof. In dieser Mauer gibt es eine Scharte mit Tuffgewänden, die innenseitig austrichtert war und eine nach aussen ca. 45° abfallende Sohlbank aufwies. Von dieser Schiessscharte aus konnte man den Bereich zwischen den beiden Toren bestreichen.

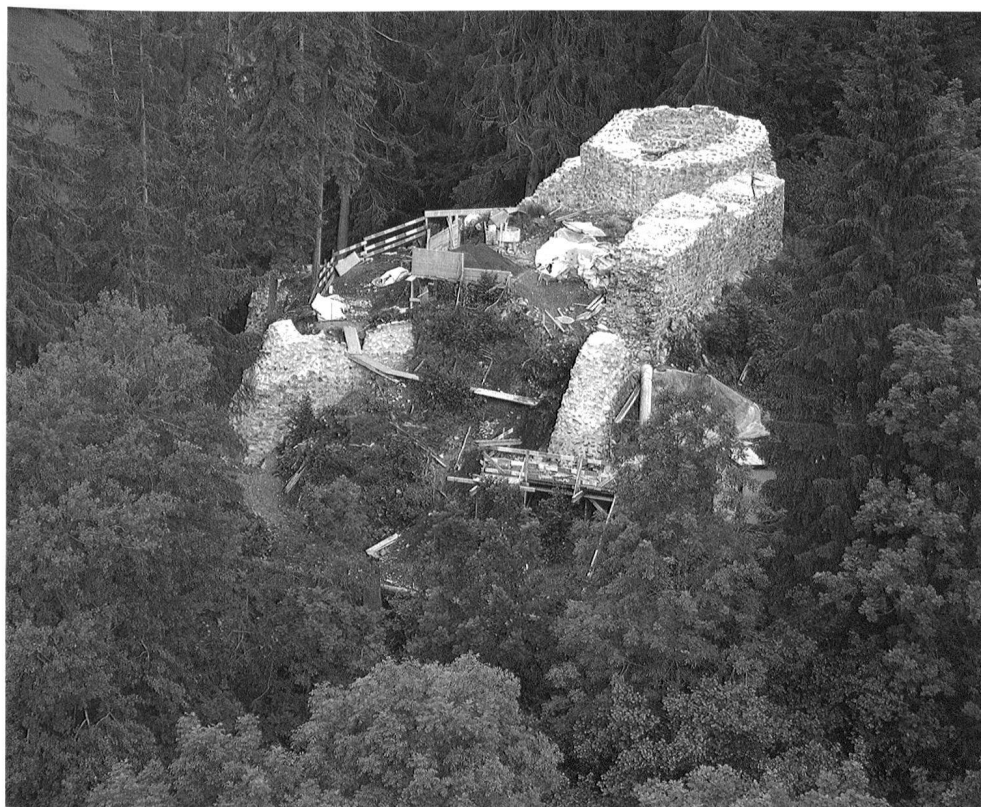
Abb. 10: Unterer Mannenberg. Die Burganlage während der Sanierung. Deutlich ist der Steilabbruch rechts von der Anlage zu erkennen. Luftaufnahme, Blick von Nordwesten.

Fassen wir zusammen: Wir haben eine Burganlage vor uns, die am Südwestrand des Mannenbergs, nahe am Steilhang bzw. Felsabbruch zur Simme liegt (Abb. 10). Sie weist die Grundrissform eines Dreiecks auf zwei Geländestufen des Felshügels auf. Die Burg besteht aus einem oberen Burghof mit Turm, dazwischen Wohngebäude und Verbindungsbau. Getrennt von einer Mauer und mehrere Meter tiefer schliesst ein zweiter, unterer Burghof an. Zwei Tore, ein schmales für Personen und wohl ein breiteres, führen auf der Ostseite in den unteren Burghof. Während über das Aussehen des mutmasslichen Turmes nichts ausgesagt werden kann, kann das Wohngebäude als unterkellertes, mehrgeschossiger Steinbau von rund 10 m Breite und 18 m Länge rekonstruiert werden, möglicherweise ein Saalgeschosshaus, dessen Hauptgeschoss mit dem Saal über dem Niveau des Burghofes lag und über eine Freitreppe betreten wurde.
