Artikel: Vom Steinhaus und Adelssitz zum "Bauhof" : ein Gebäudekomplex an

# Vom Steinhaus und Adelssitz zum «Bauhof»

# Ein Gebäudekomplex an der Technikumstrasse 66 und 68 in Winterthur

Werner Wild und Peter Niederhäuser\*

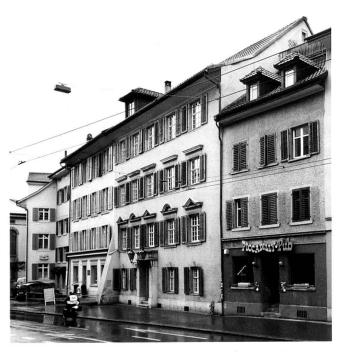
1: Technikumstrasse 68 von Südosten. An den sog. «Bauhof» in der Bildmitte schliesst rechts das Haus Nr. 66 an. Links springt die Nr. 74/76 aus der Hauszeile vor.

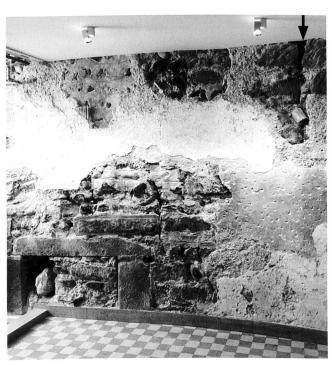
4: West-Innenmauer des Kernbaus I (4) nach dem Umbau. Über dem seit 1343 (d) beibehaltenem Bodenniveau befindet sich das teilweise freigelegte Fenster (4.1). Der Pfeil in der Bildecke oben rechts markiert die Nordflucht, welche die Brandspuren (10.1) aufwies. Auf der Wandfläche sind Verputzreste des Umbaus von 1343 (d) (16) erhalten.

Das 1,9 m hohe Erdgeschoss wies gegen Westen rund einen Meter über dem Bodenniveau ein rechteckiges, 55 cm hohes und 1 m breites Fenster auf (4.1; *Plan 4*; *Abb. 4*, 25). Die Gewändeform bleibt unbekannt. An den erhaltenen Mauerpartien sind keine Reste einer

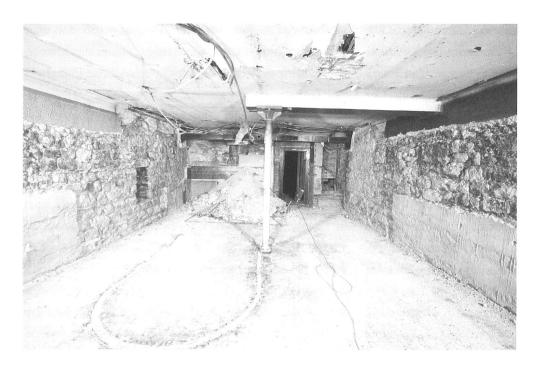
7: Inneres des Kernbaus II (9) während des Umbaus von Süden. Die Nordmauer wurde noch im Spätmittelalter oder in der Neuzeit ersetzt (29).

(Plan 1, 4, 13; Abb. 7, 8). Er wurde an die Stadtmauer angebaut. Die rund 90 cm starken Fundamente stehen in einem 1,2 m tiefen Graben. Im Aufgehenden erhielten die lagig versetzten, quaderähnlich zugerichteten Sandsteine einen Verputz in Pietra-rasa-Technik (Abb. 8, 26). Wegen anstossender Mauern waren nur wenige Einblicke auf den Eckverband möglich. Immerhin war im Nordwesten auf der Höhe des 1. Obergeschosses ein auffälliger Wechsel von grob zugerichteten Steinen zu Quadern feststellbar, der sich vorderhand nicht weiter deuten lässt.

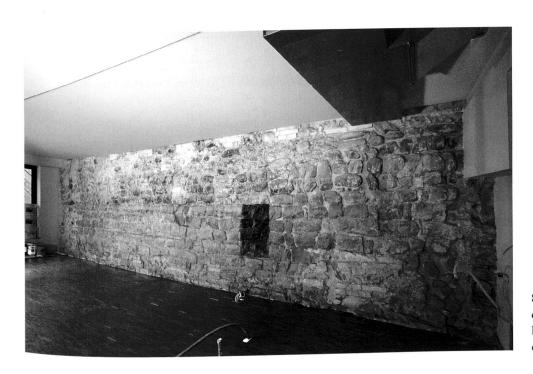
8: West-Innenmauer des Kernbaus II (9) mit der Fensterscharte (9.2) nach dem Umbau.

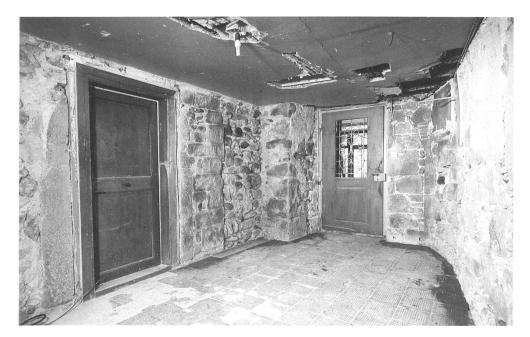
11: Erdgeschoss der Nord-Erweiterung von 1343 (d) des Kernbaus III von Süden. Linkerhand befindet sich der Kernbau I (4) mit der nachträglich eingebrochenen Türe (16.6). Daran schliesst die Mauer (16) an, an welche die Nordost-Fassade (18) mit der Türe (18.1) stösst. Die Binnenmauer (20) rechterhand entstand frühestens 1469 (d).

Bau der N-Fassade, die zur Ecke versetzt an den Kernbau II (9) anschliesst (Plan 1, 6, 7, 12; Abb. 11). - Erhaltung: vermutlich bis zum Dachansatz. -Masse: L. 7,2 und 5,2 m, Stärke N-Wand 1,2 m. - In Fundamentgraben gesetzt, UK nicht erreicht, Fundamentvorsprung im S rund 20 cm, Aufgehendes nur in kleiner Sondage einsehbar, Lagen mit vereinzelten Hohlziegeln ausgezwickt, Eckverband mehrheitlich aus Tuffsteinen. - Bauschäden: O-Türlaibung mit Rissen in Mauerwerk und Steinen, nachträglich mit Mörtel gestopft, wohl durch das Ausknicken der Fassade nach N bedingt. - Mörtel: weiss, sehr feinkörnig, grob; Verputz: steinsichtig abgestrichener Mauermörtel als Grundputz, grau-braune Patina, darüber Verputz mit viel mittlerem Korn, der auch in die Türlaibung 18.1 zieht, aussen Verputz deckend. - Befundabfolge: Jünger als NW-Erweiterung (16) und Kernbau II (9). – T68, 0.03, 0.12, Pos. 68, 69, 139, T66, EG, Pos. 27.

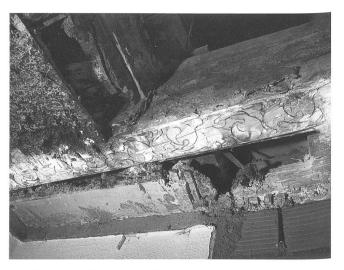
13: Westlicher Hausteil, 1. Obergeschoss. Ansicht der mit Flachschnitzerei verzierten Deckenbalken (21) von unten. Der zweite Balken befindet sich über den Backsteinen. Dazwischen ist eine unverzierte Bohle eingeschoben.

Zwar sind die Kenntnisse zur Innenausstattung der Zeit um 1470 spärlich. Die mit Flachschnitzereien verzierte Bohlenbalken-Decke (21) weist auf einen repräsentativen Saal im ersten Obergeschoss, dessen Abmessungen (noch) unbekannt sind. Flachschnitzerei kommt als Verzierungstechnik im deutschsprachigen Gebiet nach der Mitte des 15. Jh. auf.<sup>51</sup> Die bislang aus dem Zürcherischen Gebiet bekannten Decken und Wände stammen aus dem kurzen Zeitraum zwischen 1470 und 1524. Flachschnitzerei fand vor allem in Kirchen, Kapellen und Konventbauten Verwendung. Decken aus profanen Innenräumen liegen bislang erst aus fünf Stadtzürcher Häusern und aus Embrach vor.<sup>52</sup> Da die Verzierungen

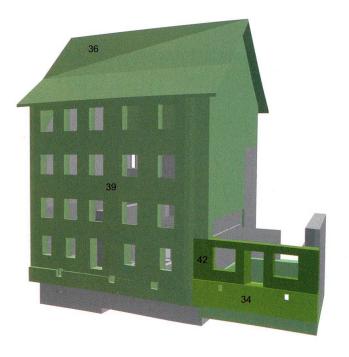
Plan 10: Technikumstrasse 66/68. Umbauten des 19. Jh. Blick von Südosten.
