# Vom Steinhaus und Adelssitz zum «Bauhof»

Ein Gebäudekomplex an der Technikumstrasse 66 und 68 in Winterthur

Werner Wild und Peter Niederhäuser\*

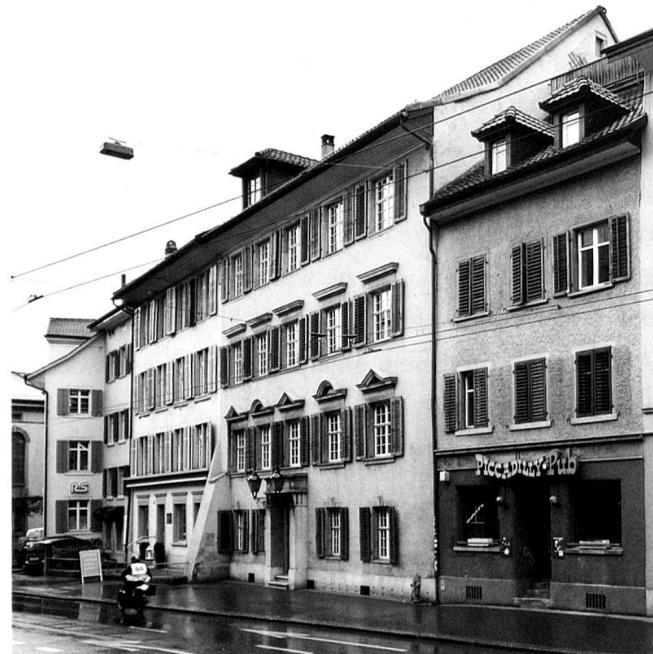
1: Technikumstrasse 68 von Südosten. An den sog. «Bauhof» in der Bildmitte schliesst rechts das Haus Nr. 66 an. Links springt die Nr. 74/76 aus der Hauszeile vor.

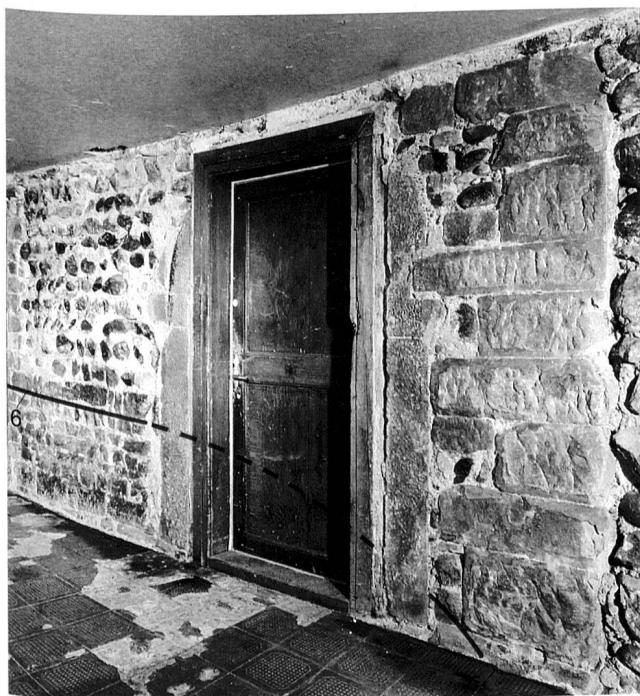
3: Ost-Aussenmauer des Kernbaus I (4) mit der Bossenquaderecke und der nachträglich eingefügten Tür (16.6). Die Fortsetzung am linken Bildrand ist gestört. Der Verlauf der Unterkante der Brandrötung (10.2) ist als Linie eingezeichnet, die die Oberfläche der später abgetragenen Schüttung (6) markiert. Der heutige Fussboden liegt knapp einen Meter über dem Bodenniveau (5) des Kernbaus I.

Flickloch bei der Nordwest-Ecke könnte von einem weiteren Balkenloch stammen. Die Aussenwand ist von den Balkenlöchern (9.6) bis zum damaligen Gehniveau (9.7) hinunter vollständig verbrannt (10.3; *Plan 4, 13; Abb. 26*). Balkenlöcher und Brandspuren (10.3) belegen eine gleichzeitig mit dem Kernbau II errichtete hölzerne Konstruktion. Zwei Deutungen kommen in Frage. Einerseits könnte es sich um einen Laubengang handeln, der einen Eingang in der Westwand oder den Wehrgang der Stadtmauer erschloss. Andererseits sind auch auf der Ostwand des Kernbaus I ausgeprägte Brandspuren (10.2) sichtbar. Dies spricht eher für einen zwischen den Kernbauten stehenden Holzbau, der sich nicht bis zur Stadtmauer erstreckte. Das zugehörige Bodenniveau (6) war nicht eben, sondern wies gegen Norden eine schräg abfallende Böschung auf, wie der Verlauf der Brandspuren (10.2) zeigt (*Abb. 3*).

Zwischen dem Bau der Kernbauten II (1281 d) und III (1317 d) ereignete sich eine Brandkatastrophe, die zu starken Verfärbungen und Steinabplatzungen an den Aussenmauern der bestehenden Bauten führte (10.1–10.3; *Plan 13; Abb. 3, 4, 6, 26, 31*). Diese grossflächigen Schäden sind auf angebaute Holzbauten zurückzuführen.<sup>38</sup>

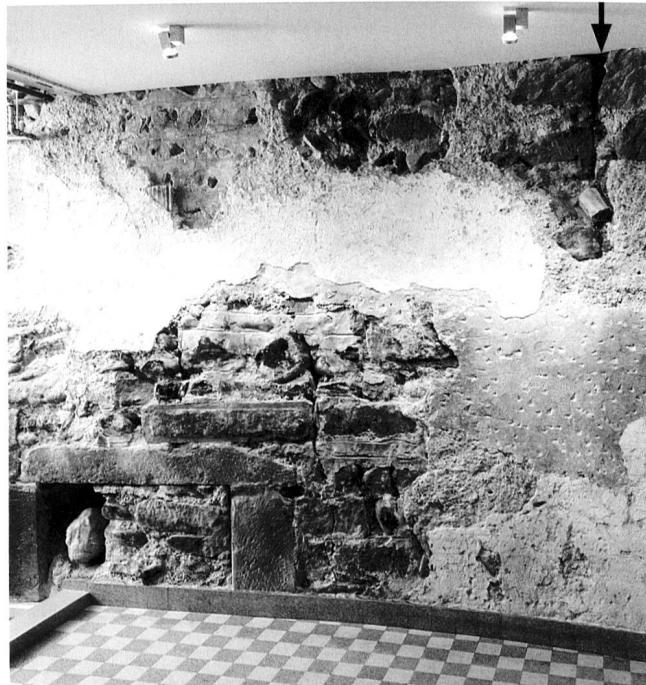
4: West-Innenmauer des Kernbaus I (4) nach dem Umbau. Über dem seit 1343 (d) beibehaltenem Bodenniveau befindet sich das teilweise freigelegte Fenster (4.1). Der Pfeil in der Bildecke oben rechts markiert die Nordflucht, welche die Brandspuren (10.1) aufwies. Auf der Wandfläche sind Verputzreste des Umbaus von 1343 (d) (16) erhalten.

Das 1,9 m hohe Erdgeschoss wies gegen Westen rund einen Meter über dem Bodenniveau ein rechteckiges, 55 cm hohes und 1 m breites Fenster auf (4.1; Plan 4; Abb. 4, 25). Die Gewändeform bleibt unbekannt. An den erhaltenen Mauerpartien sind keine Reste einer

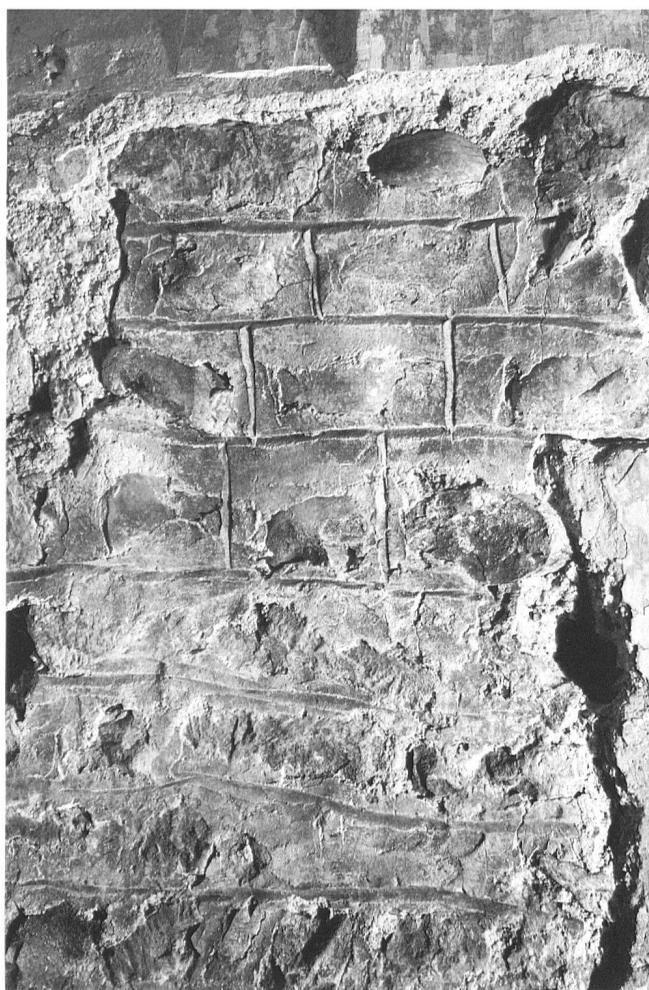
5: Kernbau I, Ost-Innenmauer. Der Fugenstrich weist vor allem horizontale, stellenweise auch vertikale Linien auf.

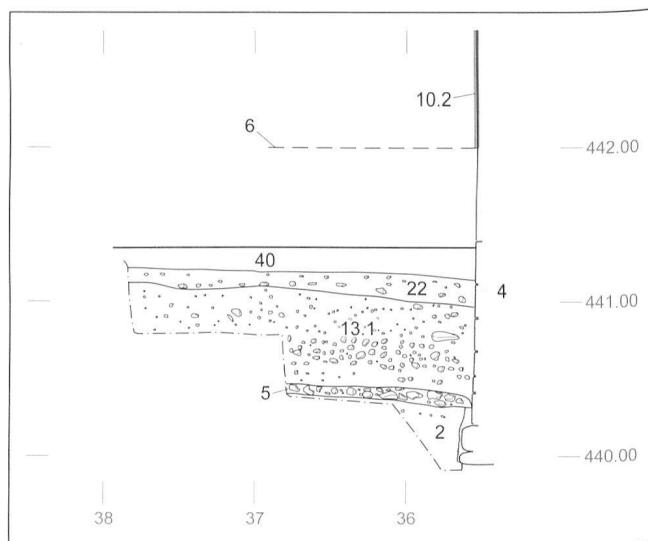
6: Südprofil in Feld 1 (zur Lage vgl. Plan 2). 2 Planie, 4 Kernbau I, 5 Bodenniveau, 6 Oberfläche der nach dem Brand 1 entfernten Aufschüttung, 10.2 Brandverfärbung am Kernbau-Mauerwerk, 13.1 Planie, 22 Lehmboden, 40 Moderner Bodenaufbau.

**22** Lehmboden, Feld 1 (*Abb. 6*). Im Unterbau Scherben gebrauchter Ofenkacheln, Hohlziegel und verziegelter Lehmbrocken, vor dem Einbau des Bodens im Bereich der Türschwelle 18.1 Abbruch der obersten Lage der NO-Wand 18. – Funde: gebrauchte Reliefkacheln, u.a. Bekrönungskachel mit pflanzlichem Motiv, Blattkacheln mit Löwe, Masswerk u. Tupfen, Nischenkachel. Parallelen zu den Blattkacheln mit Tupfen- und Masswerk-Dekor aus Planierschicht der Mitte bis 2. Hälfte des 15. Jh. an der Technikumstrasse 74/76: MATTER/SZOSTEK/WINDLER 1996 (wie Anm. 4) 285 u. 289f. – T68, 0.12, Pos. 103, 132, 133.

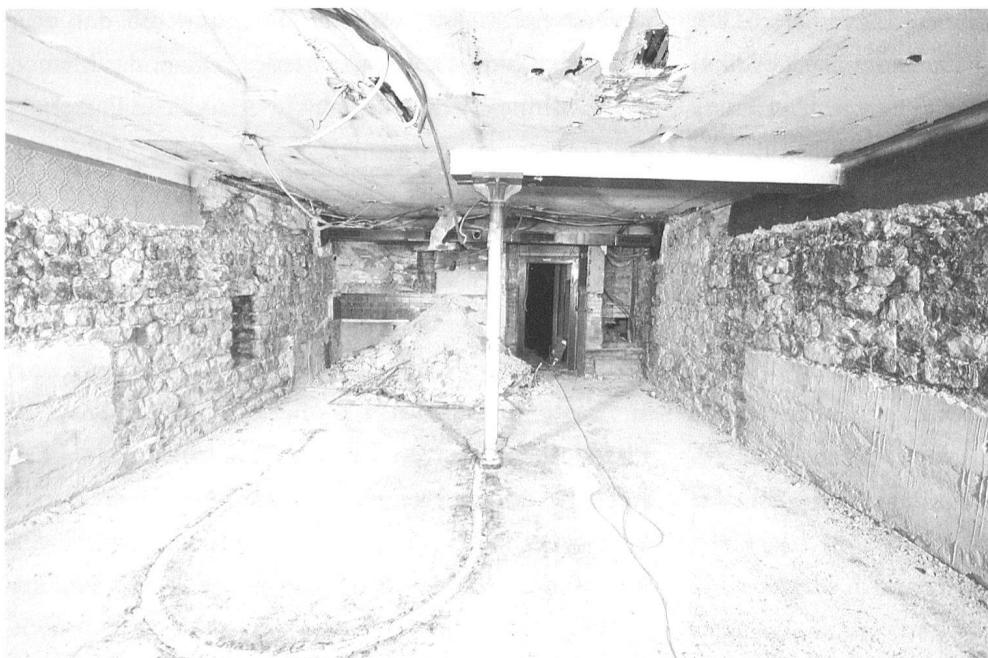
7: Inneres des Kernbaus II (9) während des Umbaus von Süden. Die Nordmauer wurde noch im Spätmittelalter oder in der Neuzeit ersetzt (29).

(Plan 1, 4, 13; Abb. 7, 8). Er wurde an die Stadtmauer angebaut. Die rund 90 cm starken Fundamente stehen in einem 1,2 m tiefen Graben. Im Aufgehenden erhielten die lagig versetzten, quaderähnlich zugerichteten Sandsteine einen Verputz in Pietra-rasa-Technik (Abb. 8, 26). Wegen anstossender Mauern waren nur wenige Einblicke auf den Eckverband möglich. Immerhin war im Nordwesten auf der Höhe des 1. Obergeschosses ein auffälliger Wechsel von grob zugerichteten Steinen zu Quadern feststellbar, der sich vorderhand nicht weiter deuten lässt.

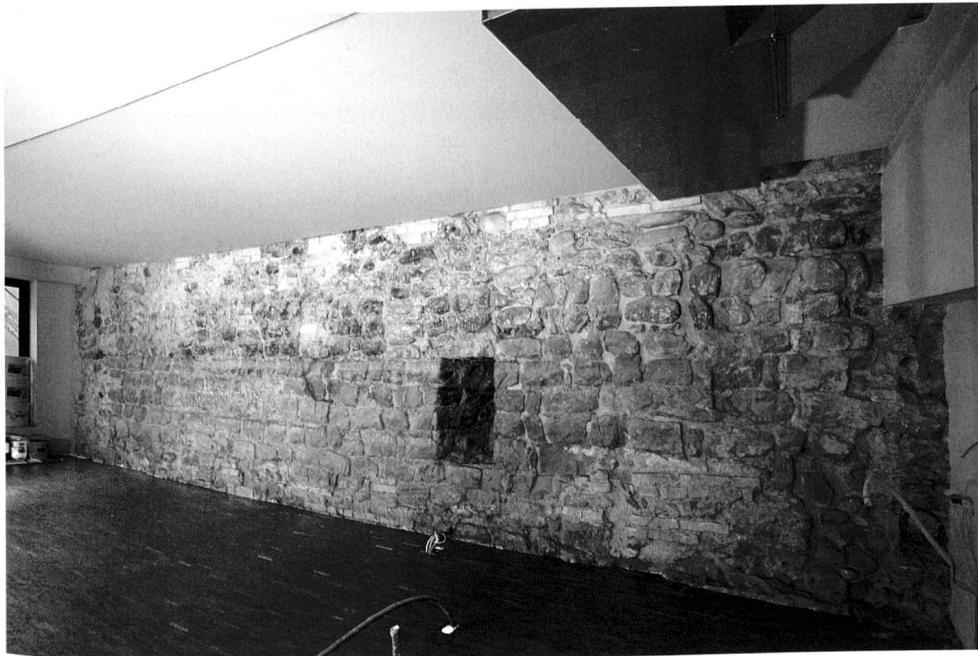
**8:** West-Innenmauer  
des Kernbaus II (9) mit der  
Fensterscharte (9.2) nach  
dem Umbau.

9.2 Fenster, EG, W-Wand (*Abb. 8, 28*). Original im Mauerwerk, rechteckig mit schräg nach innen sich erweiternder Laibung (Innen: B. 48 cm, H. 82 cm, Außen: B. unter 20 cm), N-Laibung 1,24 m von der NW-Innenecke entfernt. – T66, EG, Pos. 7.

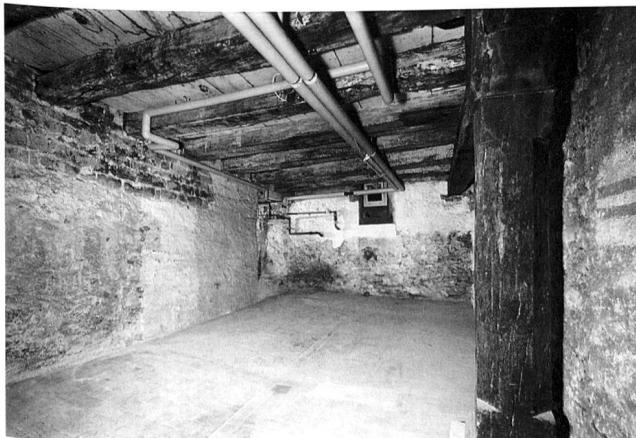
10: Keller unter dem Kernbau I (4) und der Süd-Erweiterung (8) nach Süden. In der Ecke befindet sich der Durchgang (23) zum Keller des Kernbaus III (12). Rechts davon verlief die unterfangene, später durch eine neue Fassade ersetzte Stadtmauer. Der undatierte Stud mit Unterzug (24) wurde bei einem Umbau «zur Seite» gerückt.

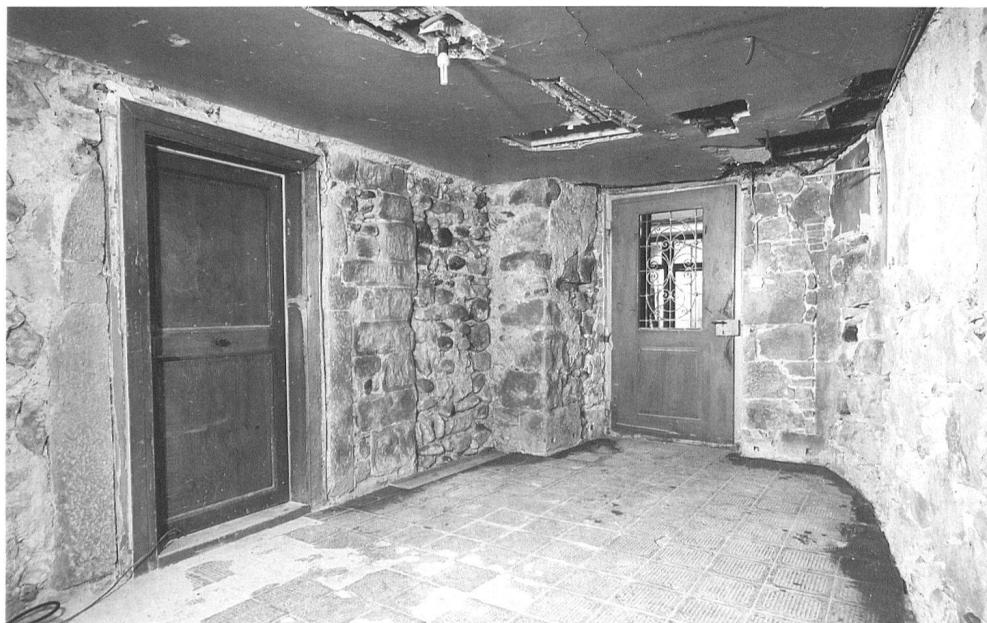
11: Erdgeschoss der Nord-Erweiterung von 1343 (d) des Kernbaus III von Süden. Linkerhand befindet sich der Kernbau I (4) mit der nachträglich eingebrochenen Türe (16.6). Daran schliesst die Mauer (16) an, an welche die Nordost-Fassade (18) mit der Türe (18.1) stösst. Die Binnenmauer (20) rechterhand entstand frühestens 1469 (d).

Bau der N-Fassade, die zur Ecke versetzt an den Kernbau II (9) anschliesst (*Plan 1, 6, 7, 12; Abb. 11*). – Erhaltung: vermutlich bis zum Dachansatz. – Masse: L. 7,2 und 5,2 m, Stärke N-Wand 1,2 m. – In Fundamentgraben gesetzt, UK nicht erreicht, Fundamentvorsprung im S rund 20 cm, Aufgehendes nur in kleiner Sondage einsehbar, Lagen mit vereinzelten Hohlziegeln ausgezwickt, Eckverband mehrheitlich aus Tuffsteinen. – Bauschäden: O-Türlaibung mit Rissen in Mauerwerk und Steinen, nachträglich mit Mörtel gestopft, wohl durch das Ausknicken der Fassade nach N bedingt. – Mörtel: weiss, sehr feinkörnig, grob; Verputz: steinsichtig abgestrichener Mauermörtel als Grundputz, grau-braune Patina, darüber Verputz mit viel mittlerem Korn, der auch in die Türlaibung 18.1 zieht, aussen Verputz deckend. – Befundabfolge: Jünger als NW-Erweiterung (16) und Kernbau II (9). – T68, 0.03, 0.12, Pos. 68, 69, 139, T66, EG, Pos. 27.

18.1 Türe, EG, N-Wand (*Abb. 11, 12, 31*). Original im Mauerwerk, Gewände nachträglich gestört, W-Laibung gerade,

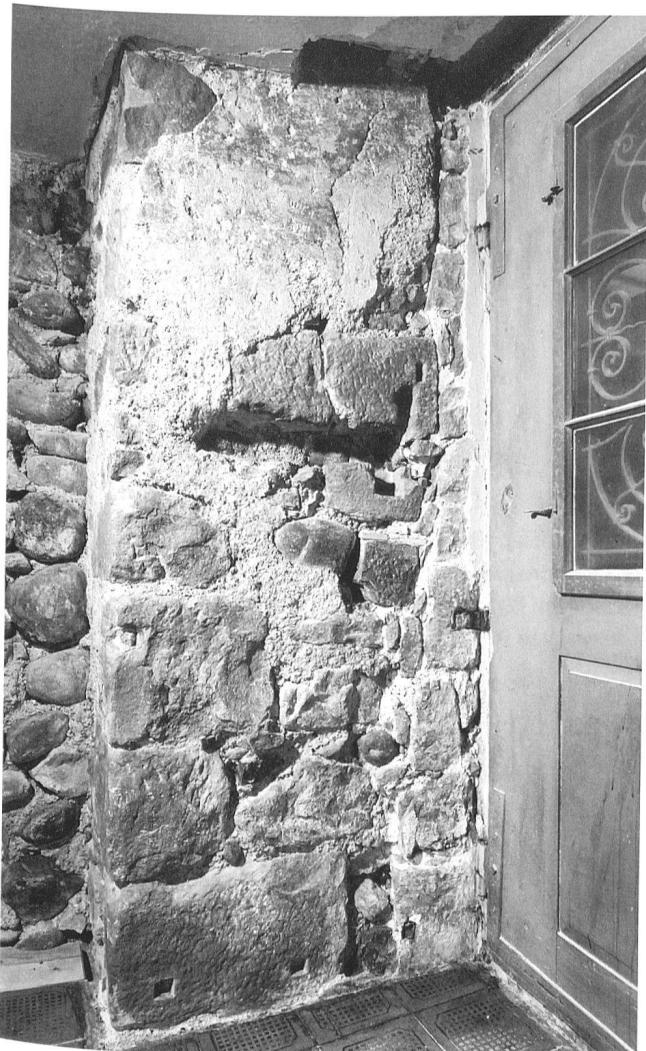
12: Westliches Gewände der Türe (18.1) mit den Verschluss-einrichtungen. Deutlich erkennbar ist aufgrund des Schatten-wurfs der horizontale Balkenrast.

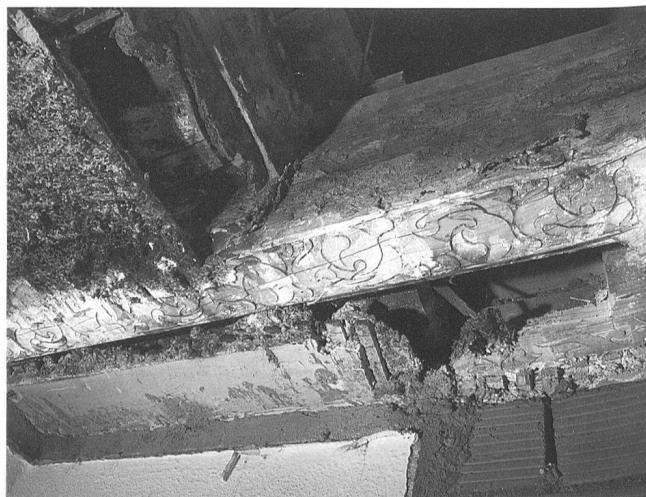
13: Westlicher Hausteil, 1. Obergeschoss. Ansicht der mit Flachschnitzerei verzierten Deckenbalken (21) von unten. Der zweite Balken befindet sich über den Backsteinen. Dazwischen ist eine unverzierte Bohle eingeschoben.

Zwar sind die Kenntnisse zur Innenausstattung der Zeit um 1470 spärlich. Die mit Flachschnitzereien verzierte Bohlenbalkendecke (21) weist auf einen repräsentativen Saal im ersten Obergeschoss, dessen Abmessungen (noch) unbekannt sind. Flachschnitzerei kommt als Verzierungstechnik im deutschsprachigen Gebiet nach der Mitte des 15. Jh. auf.<sup>51</sup> Die bislang aus dem Zürcherischen Gebiet bekannten Decken und Wände stammen aus dem kurzen Zeitraum zwischen 1470 und 1524. Flachschnitzerei fand vor allem in Kirchen, Kapellen und Konventbauten Verwendung. Decken aus profanen Innenräumen liegen bislang erst aus fünf Stadtzürcher Häusern und aus Embrach vor.<sup>52</sup> Da die Verzierungen

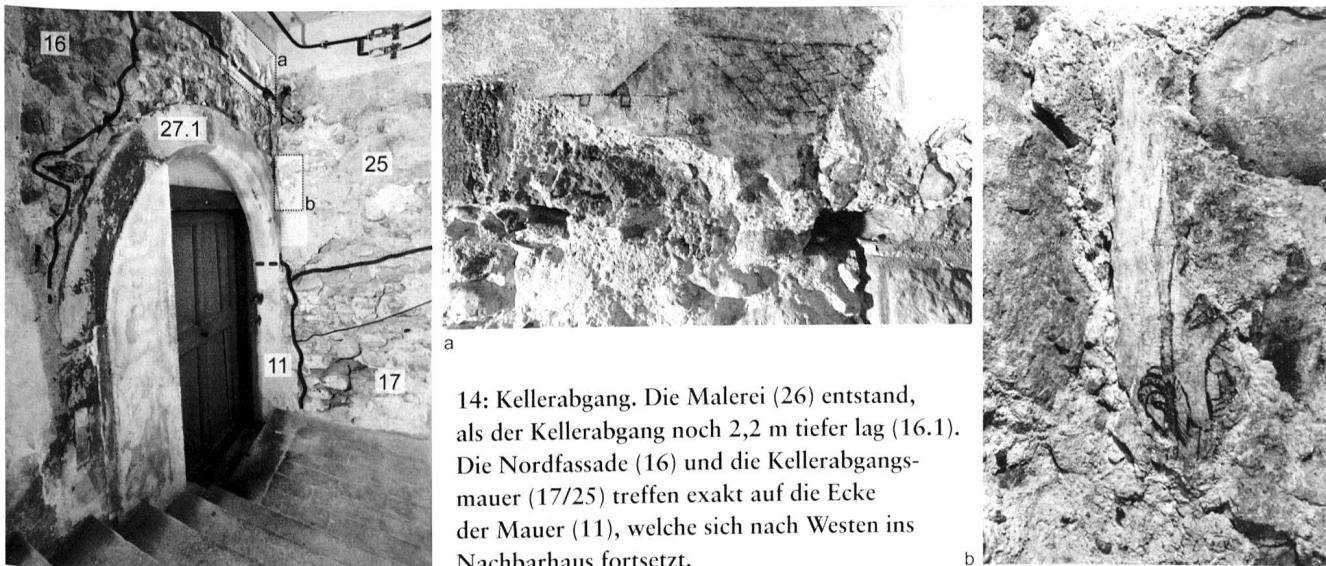
**14:** Kellerabgang. Die Malerci (26) entstand, als der Kellerabgang noch 2,2 m tiefer lag (16.1). Die Nordfassade (16) und die Kellerabgangsmauer (17/25) treffen exakt auf die Ecke der Mauer (11), welche sich nach Westen ins Nachbarhaus fortsetzt.

Seitlich und über dem Kellerportal (16.1) waren auf der erneuerten Verputzschicht (26) zwei Wandmalerei-Fragmente erhalten, die vermutlich zu einem einzigen Bild gehörten (*Abb. 14*). Die Darstellung wurde weitgehend zerstört, als man zu einem nicht näher bestimmhbaren Zeitpunkt das Kellerportal um 2,2 m nach oben versetzte (27; *Plan 2, 9, 11*). Die Malereien zeigen eine zinnenbekrönte Mauer vor einem Gebäude mit Satteldach sowie die Hand eines mit Lanze bewaffneten Kriegers. Letzterer trug Handschuhe, einen Harnisch und einen Eisenhut, dessen Krempe noch im Ansatz sichtbar ist. Die Ausführung der Wandmalerei lässt sich stilistisch ins 15./16. Jh. datieren und ist keiner dendrochronologisch datierten Bauphase zuweisbar.<sup>55</sup> Ob weitere Teile

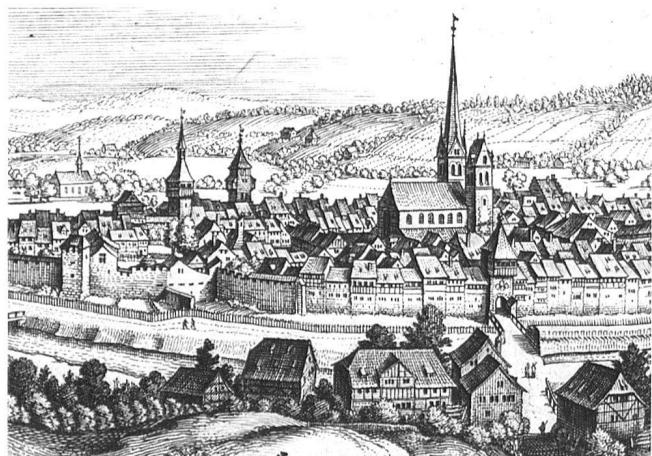
16: Die Stadt und das vorgelagerte Gewerbeviertel im 17. Jh. In der Hauszeile links des Steigtors (vor der Stadtkirche) befindet sich der «Bauhof». Die unkorrekte Anzahl der Häuser verunmöglicht eine klare Identifikation. Radierung von Matthäus Merian, erschienen in der Topographia Helvetiae 1642 (Ausschnitt).

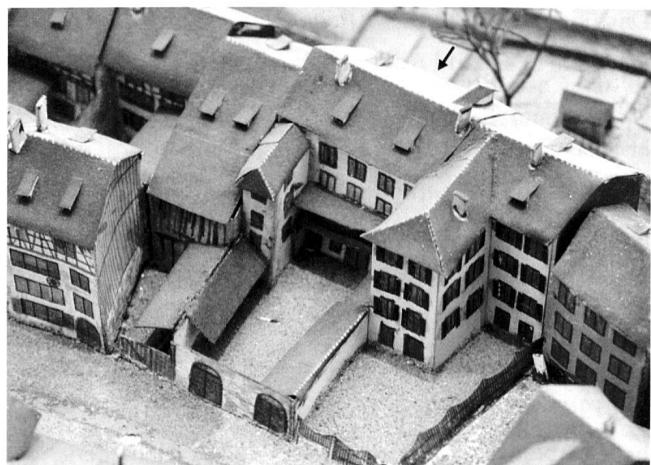
20: Ein ungewöhnliches Ensemble: Statt der in Winterthur üblichen Vorder- und Hinterhaus-Gliederung besteht der Bauhof einzig aus einem «Hinterhaus» (Pfeil) und verfügt dafür über einen grossen Hof gegen die Gasse. Ausschnitt aus dem Stadtmodell von Johann Georg Forrer, um 1810/18.

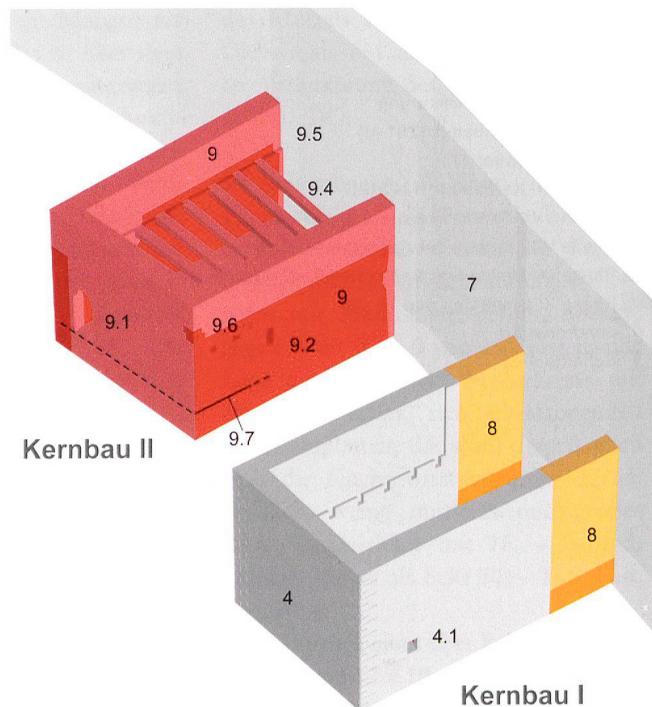
**Plan 3:**  
Technikumstrasse 66/68.  
Phase I und II: Kernbau I und Stadtmauer.  
Blick von Nordosten.

Der rechteckige 6,5 m breite und 8,5 m lange Kernbau I (4)<sup>10</sup> ist das älteste aufgehend erhaltene Bauwerk (Plan 1, 3, 11–13). Während die Nord- und Südmauer beim Umbau 1343 (d) entfernt wurden, haben sich die beiden übrigen Wände in den Brandmauern erhalten. Im Westen endet die Mauer 5,3 m über dem Fundament mit einem horizontalen Abschluss (Plan 11, 13; Abb. 24). Ob ein weiteres Geschoss aus Holz oder die hölzerne Giebelwand des Dachraums auf der Mauerkrone auflag, bleibt unbekannt.

Die Südost-Ecke ist 1,1 m tiefer fundiert als das übrige Mauerwerk (Plan 3, 12; Abb. 21). An den Steinen und am Mörtel haftet mit Holzkohlestückchen durchsetzter Humus. In dieser Tiefe liegt sonst der natürliche Kies (1), weshalb die Erde von der Verfüllung einer älteren Grube (3) stammen muss. Vor dem Setzen des Fundaments hob man diese teilweise aus und mauerte die Ecke gegen die Grubenwand und die verbleibende Verfüllung.

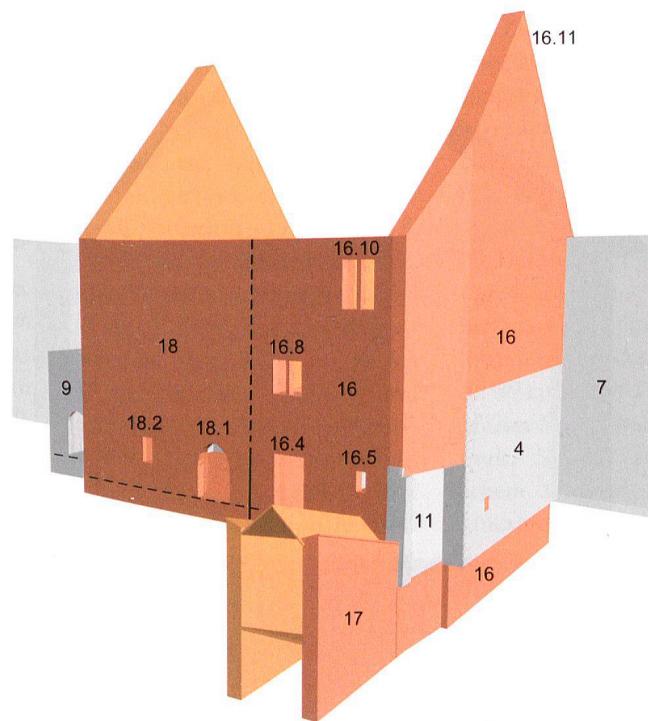
**Plan 7:**  
Technikumstrasse 66/68.  
Phase VII: Umbau 1343 (d).  
Blick von Nordwesten.

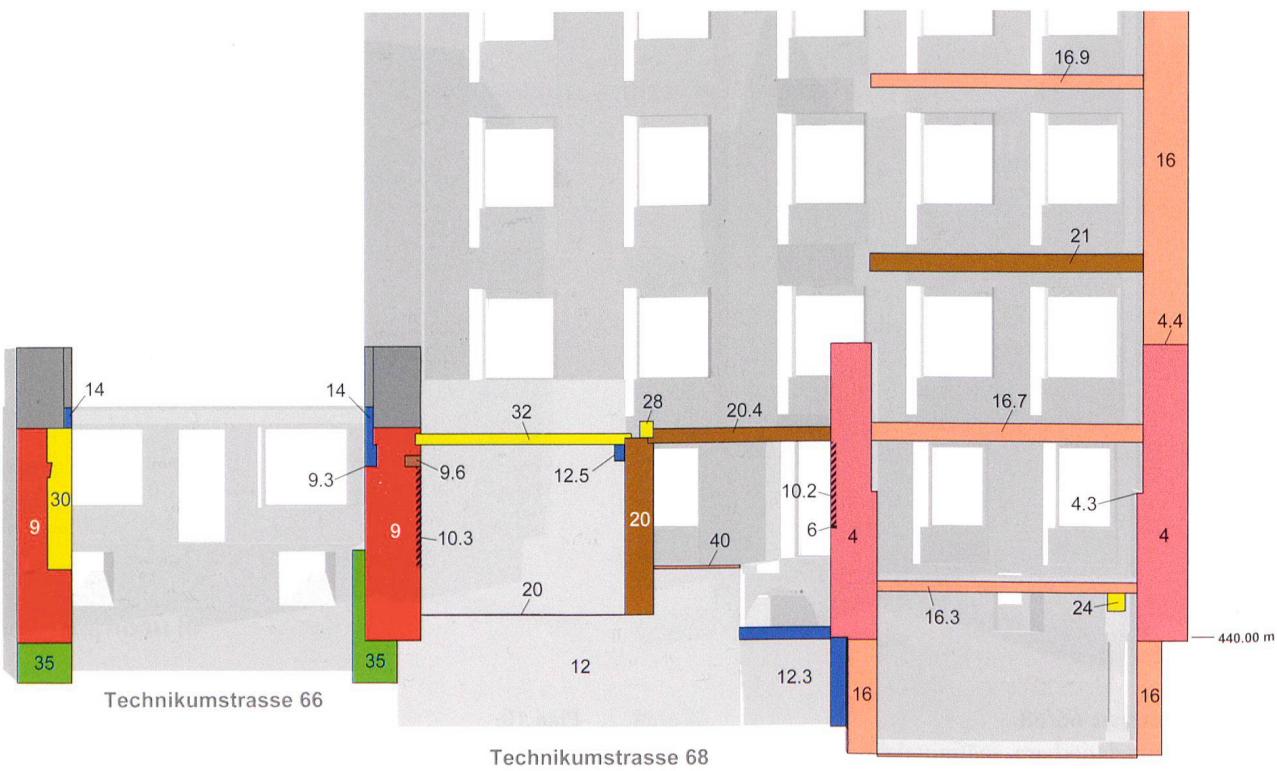
**Plan 13:**  
Technikumstrasse 66/68. Querschnitt durch die Häuser. Blick von Nordosten.
