Artikel: Burg und Schloss Brunegg: Ergebnisse der archäologischen

Burg und Schloss Brunegg – Ergebnisse der archäologischen Untersuchungen

von Christoph Reding

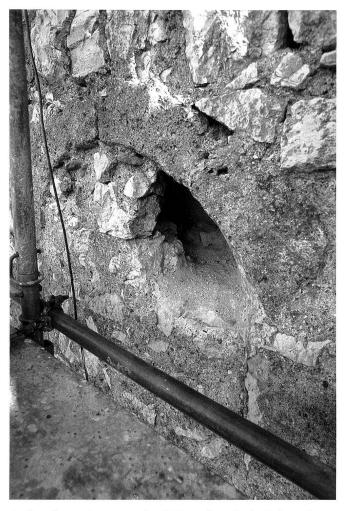
4: Rundbogenfenster an der Südwestfassade des Palas mit Gewänden aus Kalk- und Sturz aus Kalktuffstein, von Süden.

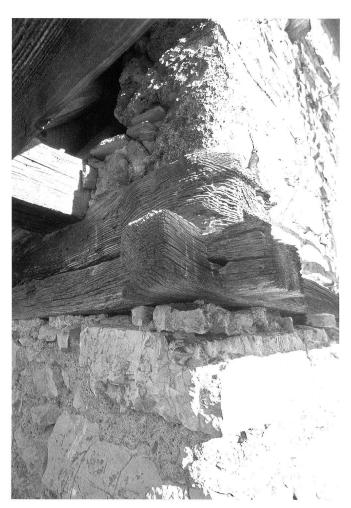
7: Überkämmte Kronbalken an der Südecke des Palas, vermutlich Auflager des Obergadens von 1375/1380, darüber Mauerschwelle des Dachstuhls von 1620–1622.

werksarbeiten im 2. Obergeschoss von Palas und Zwischentrakt ist aber davon auszugehen, dass hier keine Reparatur, sondern eine Aufhöhung in Stein bzw. eine Versteinerung des Geschosses vorgenommen wurde (vgl. Abb. 8 und Plan 3-5). Dabei nahm man sich lediglich die Mühe, die Eckverbände am Palas in megalithischer Manier aufzuführen, während die übrigen Mauerpartien aus kleinen Bruchsteinen erstellt wurden. Ein gotisches Lanzettfenster an der Südwestfassade des Zwischentraktes (vgl. Plan 3,6) sowie ein möglicher Abort an der Nordostfassade des Palas (vgl. Plan 4,7) gehören ebenfalls dieser Bauphase an. Beide verfügen über Gewände aus Kalktuffstein. Abschliessend liegen zuoberst auf dem Mauerwerk des Palas stark verwitterte, im Südosten überkämmte Kronbalken aus Eiche auf (Abb. 7). Sie dürften als Auflager für einen neuen Obergaden gedient haben, von dem sich aber keine weiteren Reste erhalten haben.36

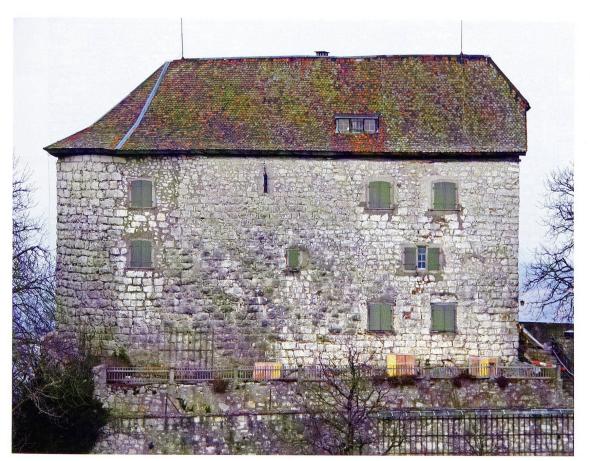
Plan 2A: Ansicht der Südwestfassade der Kernburg vor der Fassadensanierung 2008.

der einstigen Burg in all den Jahrhunderten widerfahren war, kaum noch erstaunen. Die 5 m langen Blitzableiterstangen (Plan 2A und B), die bis 2008 die Kernburg krönten, bildeten eine letzte Erinnerung daran.

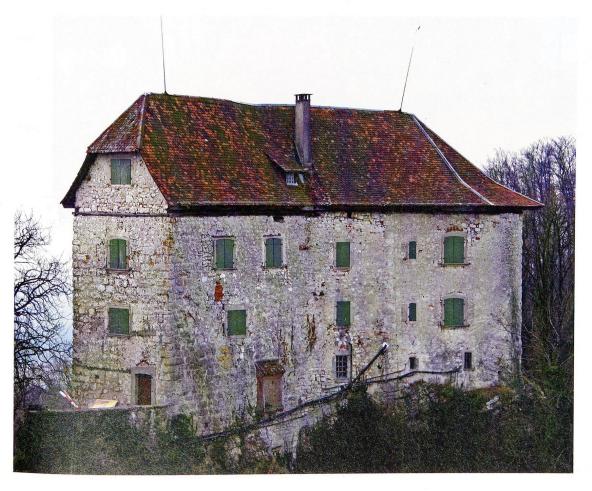
Plan 2B: Ansicht der Nordostfassade der Kernburg vor der Fassadensanierung 2008.

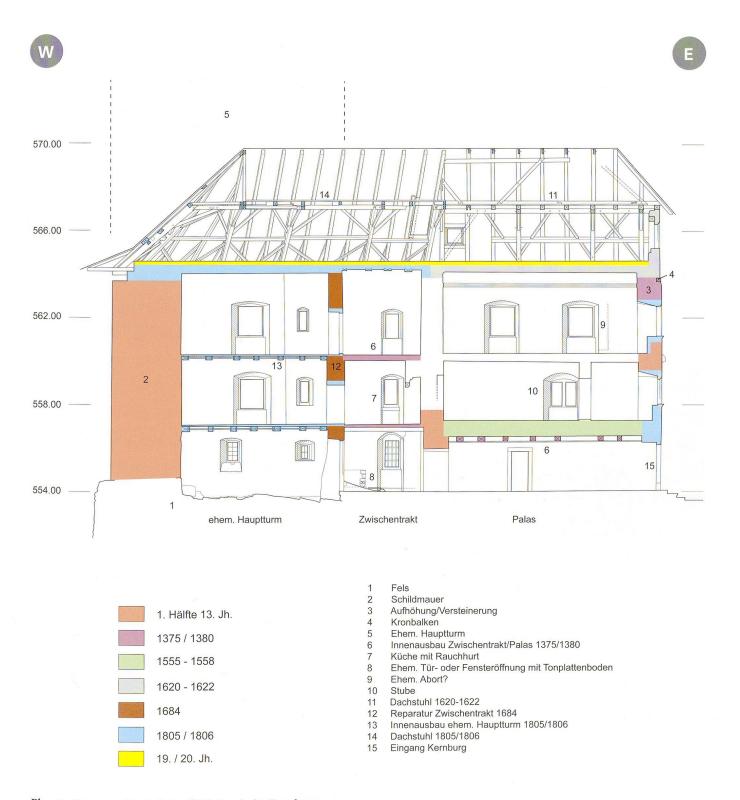
Plan 6: Brunegg AG. Schnitt W-E durch die Kernburg.

der Treppenerschliessung sowie im 1. Obergeschoss die Küche mit der Auswechslung für eine Rauchhurt (vgl. Plan 6, 7). Eine sekundär vermauerte Öffnung mit den Stümpfen von zwei abgewitterten Eichenbalken auf der Nordostfassade des Zwischentrakts (vgl. Plan 4, 9), die gegenüber der Nordostecke der Rauchhurt liegt, ist als Auflager eines hölzernen Aussenkamins zu deuten. Im 1. Obergeschoss des Zwischentrakts lag nach dem Einbau der Bodenbalken das Bodeniveau 0,75 m höher als im benachbarten Palas, so dass man in den Palas hinabsteigen musste. Die Raumvolumen im 2. Obergeschoss von Zwischentrakt und Palas entsprachen den heutigen, wobei aber eine allfällige Raumunterteilung nicht mehr bekannt ist.

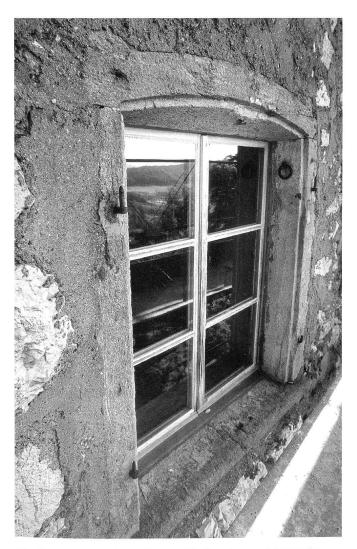
23: Fenstergewände aus Muschelkalkstein von 1805/1806 an der Südwestfassade des ehemaligen Hauptturms, von Westen.
