Burg und Schloss Brunegg – Ergebnisse der archäologischen Untersuchungen

von Christoph Reding

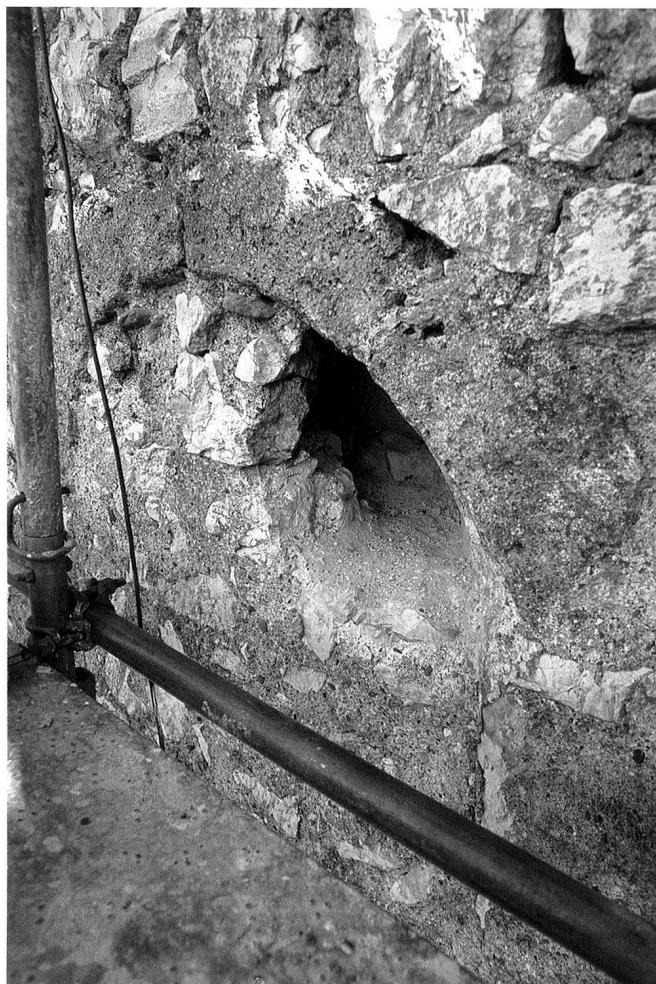
4: Rundbogenfenster an der Südwestfassade des Palas mit Gewänden aus Kalk- und Sturz aus Kalktuffstein, von Süden.

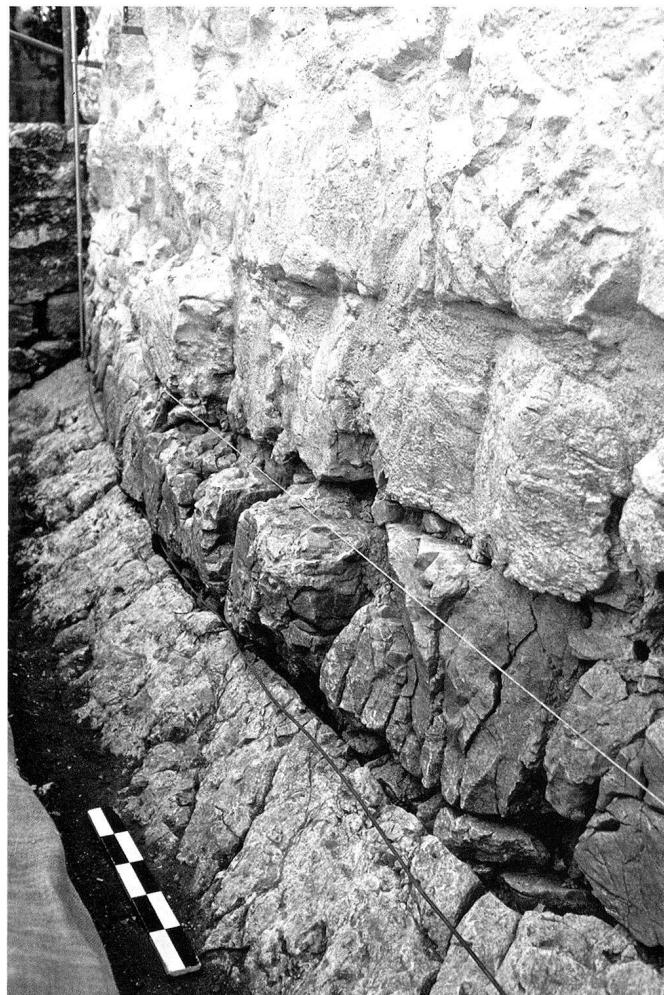
5: Fundamentzone am südwestlichen Fuß der Schildmauerfassade, von Südosten.

Bemerkenswert ist der Nachweis von bauhandwerklichen Details der ersten Bauetappe am Fundamentmauerwerk der Kernburg. Der mittelalterliche Bautrupp legte – nachdem er den Felsgrat von Pflanzenbewuchs, Humus und losem Gestein gereinigt hatte – das Fundament der Südwestmauer. Als Fundamentabsatz wurde die oberste, verwitterte Felsbank abgetragen, die dabei entstandene Versatzkante mit Erdreich und kleinen Bruchsteinen ausnivelliert und darüber die erste Fundamentlage der Fassade aus verwitterten Blöcken der abgebrochenen Felsbank gelegt (Abb. 5). Auf der Nordostseite wurden im Bereich des Palas die Unregelmäßigkeiten der Felskante mit kleinen Steinquadern aufgemauert und eine Baubüche aufgelegt, wovon sich noch ein Balkenloch erhalten hat (vgl. Plan 4, 2). Danach wurden über dem gesamten Grundriss die unverwitterten megalithischen Quader

aufgesetzt (vgl. Abb. 5). Die Steinblöcke wurden mit einem Kran aus dem Halsgraben gehoben.

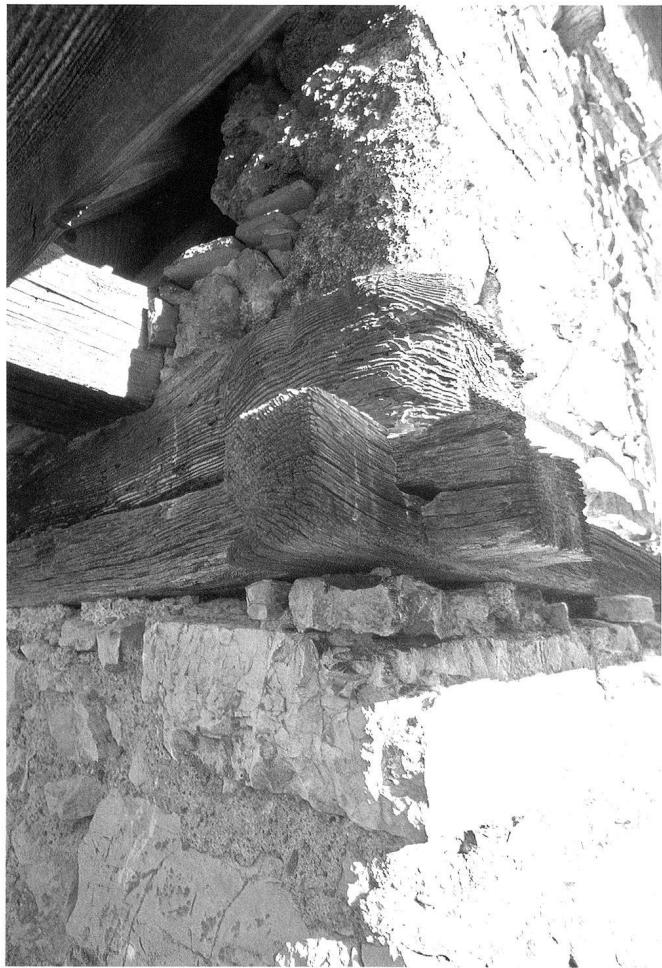
7: Überkämmte Kronbalken an der Südecke des Palas, vermutlich Auflager des Obergadens von 1375/1380, darüber Mauerschwelle des Dachstuhls von 1620–1622.

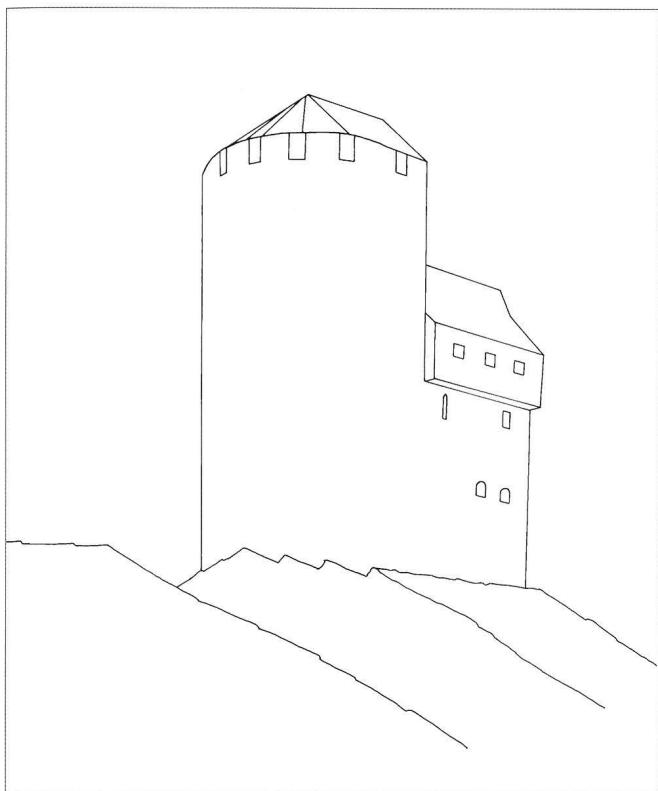
8: Brunegg AG. Rekonstruktionsversuch der Burg nach dem Umbau von 1375/1380 mit Hauptturm, von Westen. Höhe des Turmes sowie Obergaden nicht gesichert.

werksarbeiten im 2. Obergeschoss von Palas und Zwischentrakt ist aber davon auszugehen, dass hier keine Reparatur, sondern eine Aufhöhung in Stein bzw. eine Versteinerung des Geschosses vorgenommen wurde (vgl. Abb. 8 und Plan 3–5). Dabei nahm man sich lediglich die Mühe, die Eckverbände am Palas in megalithischer Manier aufzuführen, während die übrigen Mauerpartien aus kleinen Bruchsteinen erstellt wurden. Ein gotisches Lanzettfenster an der Südwestfassade des Zwischentraktes (vgl. Plan 3,6) sowie ein möglicher Abort an der Nordostfassade des Palas (vgl. Plan 4,7) gehören ebenfalls dieser Bauphase an. Beide verfügen über Gewände aus Kalktuffstein. Abschliessend liegen zuoberst auf dem Mauerwerk des Palas stark verwitterte, im Südosten überkämmte Kronbalken aus Eiche auf (Abb. 7). Sie dürften als Auflager für einen neuen Obergaden gedient haben, von dem sich aber keine weiteren Reste erhalten haben.³⁶

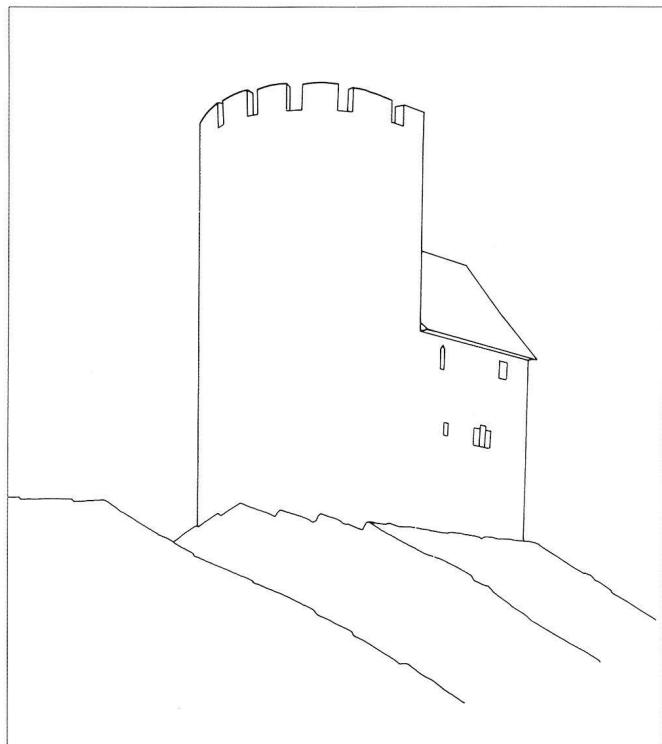
9: Brunegg AG. Rekonstruktionsversuch der Burg nach 1627, von Westen. Höhe des Turmes nicht gesichert.

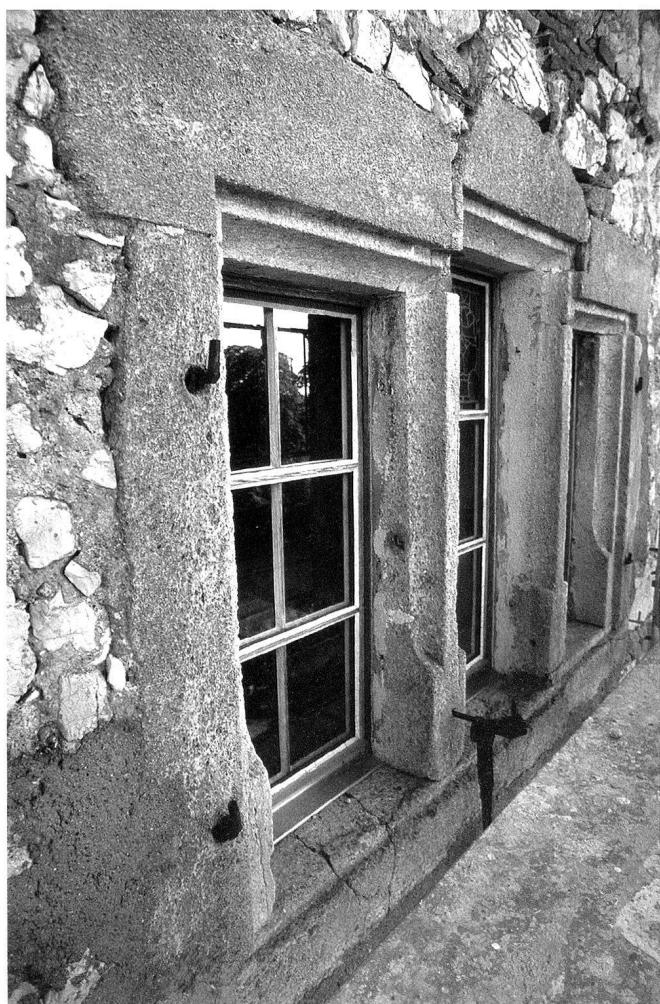
11: Staffelfenster von 1555–1558 auf der Südwestfassade am Palas mit Gewänden aus Muschelkalkstein, von Westen.

stein im 1. Obergeschoss des Palas – davon erhalten ein Staffelfenster auf der Südwestseite (Abb. 11) sowie ein Doppelfenster auf der Nordostseite – lassen hier auf die Einrichtung einer wohnlichen Stube schliessen.⁵⁴ Der Geschossboden wurde auf Basis des bestehenden um 0,75 m angehoben, wahrscheinlich um das Niveau demjenigen im anschliessenden Zwischentrakt anzugeleichen. Gleichzeitig konnte das Volumen des Stubenraums zugunsten einer besseren Beheizbarkeit verringert werden (vgl. Plan 6, 10). Flickreste von weiteren Fensteröffnungen finden sich zudem im 1. Obergeschoss Richtung Südosten sowie darüber im 2. Obergeschoss von je einem Fenster Richtung Südosten und Südwesten (vgl. Plan 3 und 5). Auch in der Unterburg wurde ausgebessert und erneuert. 1559 wurde die Zisterne im Hof repariert, 1560 wurde der Ersatz für die alte Scheune und Stallung verdingt und kurz darauf auch ausgeführt.⁵⁵ 1561 bis 1563 waren für ein neues Wachttürmchen sowie an anderen Orten im Schloss Dachdeckerarbeiten notwendig.⁵⁶ Reste dieses Wachttürmchens finden sich noch in der Südostecke der Unterburg (vgl. Abb. 1 und Plan 1, 8). Das gerundete Mauerstück ist aus grossen, mit Hebezangenlöchern versehenen Kalkquadern gefügt. Es bildet im Grundriss ein sich öffnendes Rund mit geraden Schenkeln und scheint daher als Schalenturm ausgebildet gewesen zu sein.

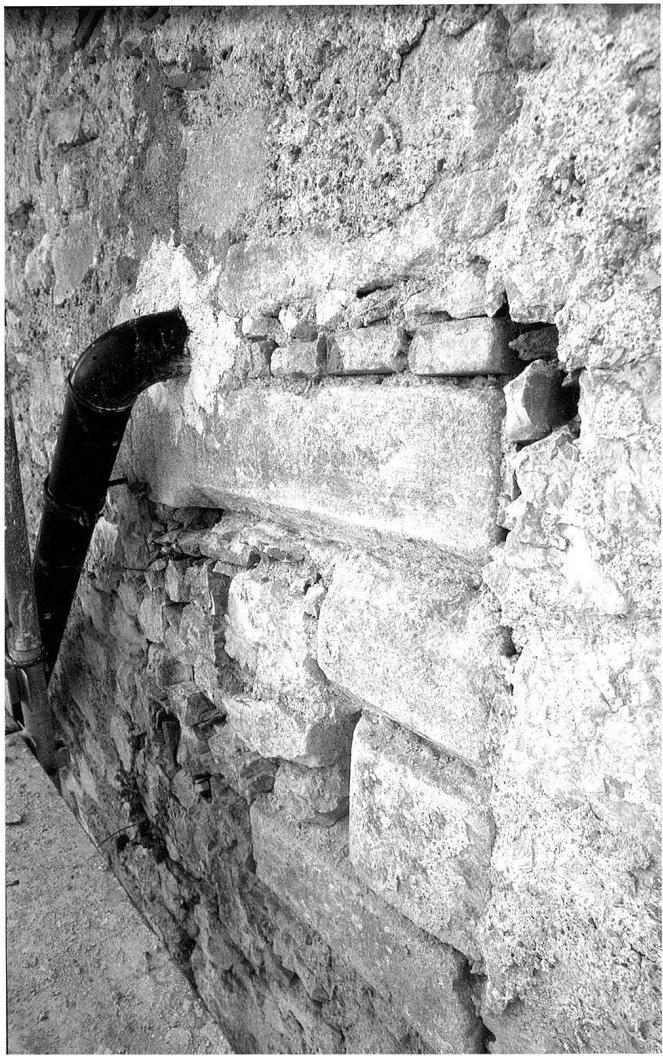
15: Eckverband der 1684 wiederaufgebauten Nordecke des Zwischentraktes, von Norden. In Zweitverwendung gotische Gewände aus Muschelkalkstein.

Gemäss des bauarchäologischen Befundes stürzte der Nordostteil des Hauptturmes ein. Dabei kam auch der angrenzende Zwischentrakt zu Schaden. Dessen nördlicher Bereich musste daher von Grund auf neu aufgebaut werden (vgl. Plan 1 und 4, 10 und 11). Erstaunlicherweise wurde seine Nordecke unter Einbezug von diversen Spolien als Eckverband ausgebildet (Abb. 15). Dies

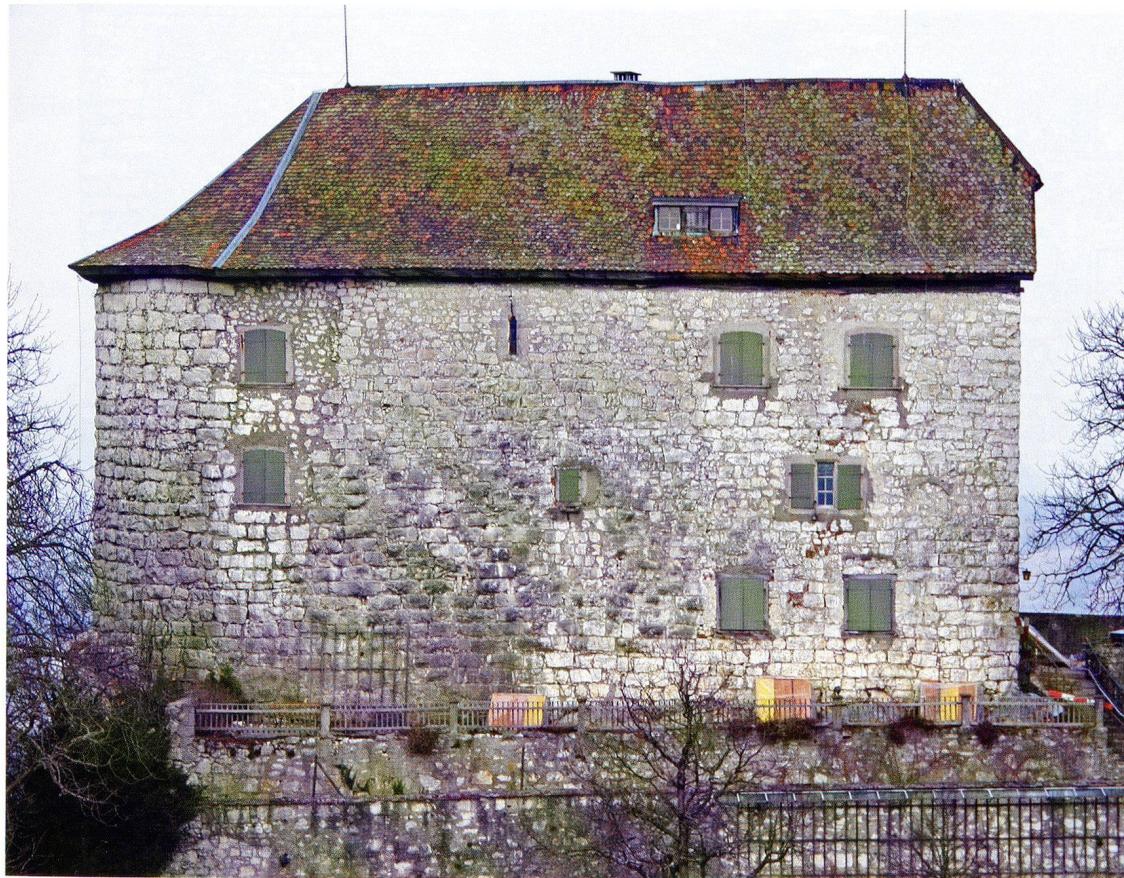
Plan 2A:
Ansicht der
Südwestfassade
der Kernburg
vor der Fassaden-
sanierung 2008.

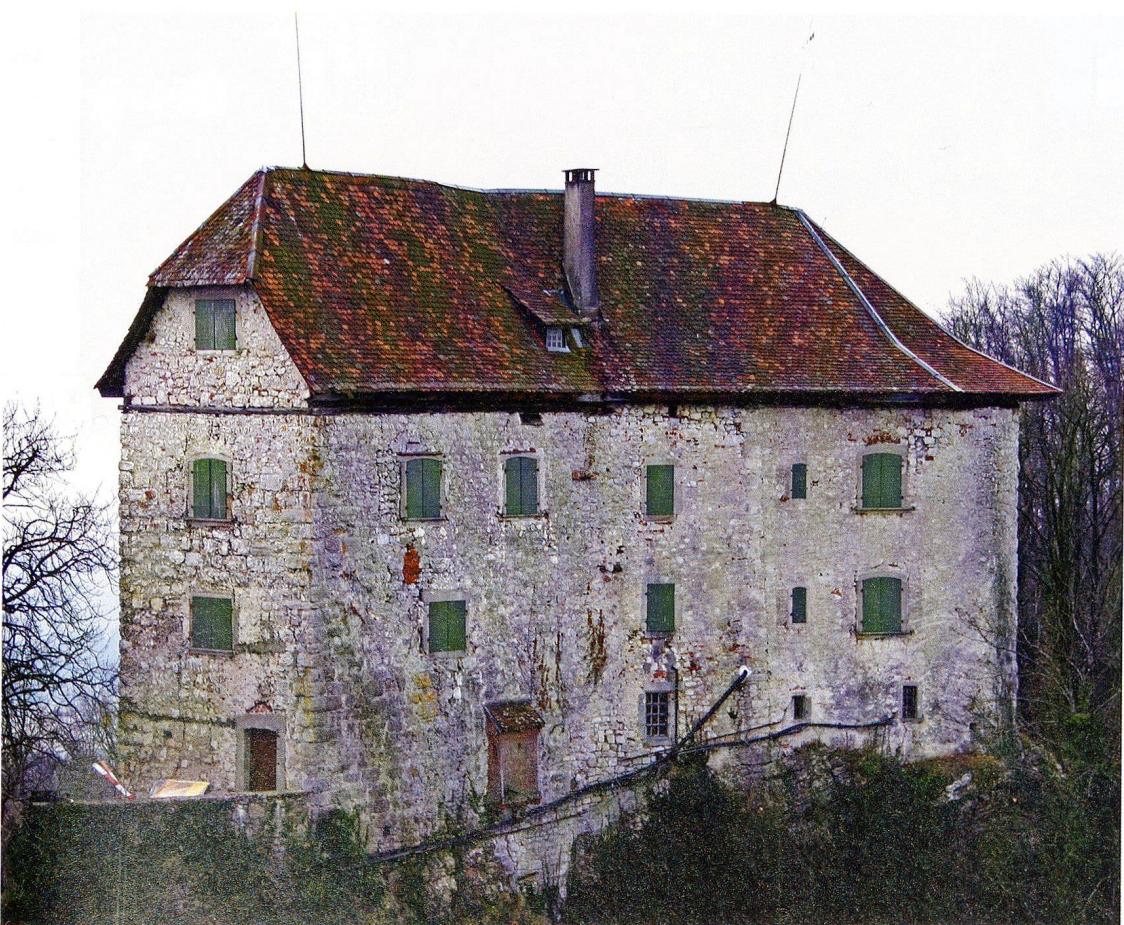
Plan 2B:
Ansicht der
Nordostfassade
der Kernburg
vor der Fassaden-
sanierung 2008.

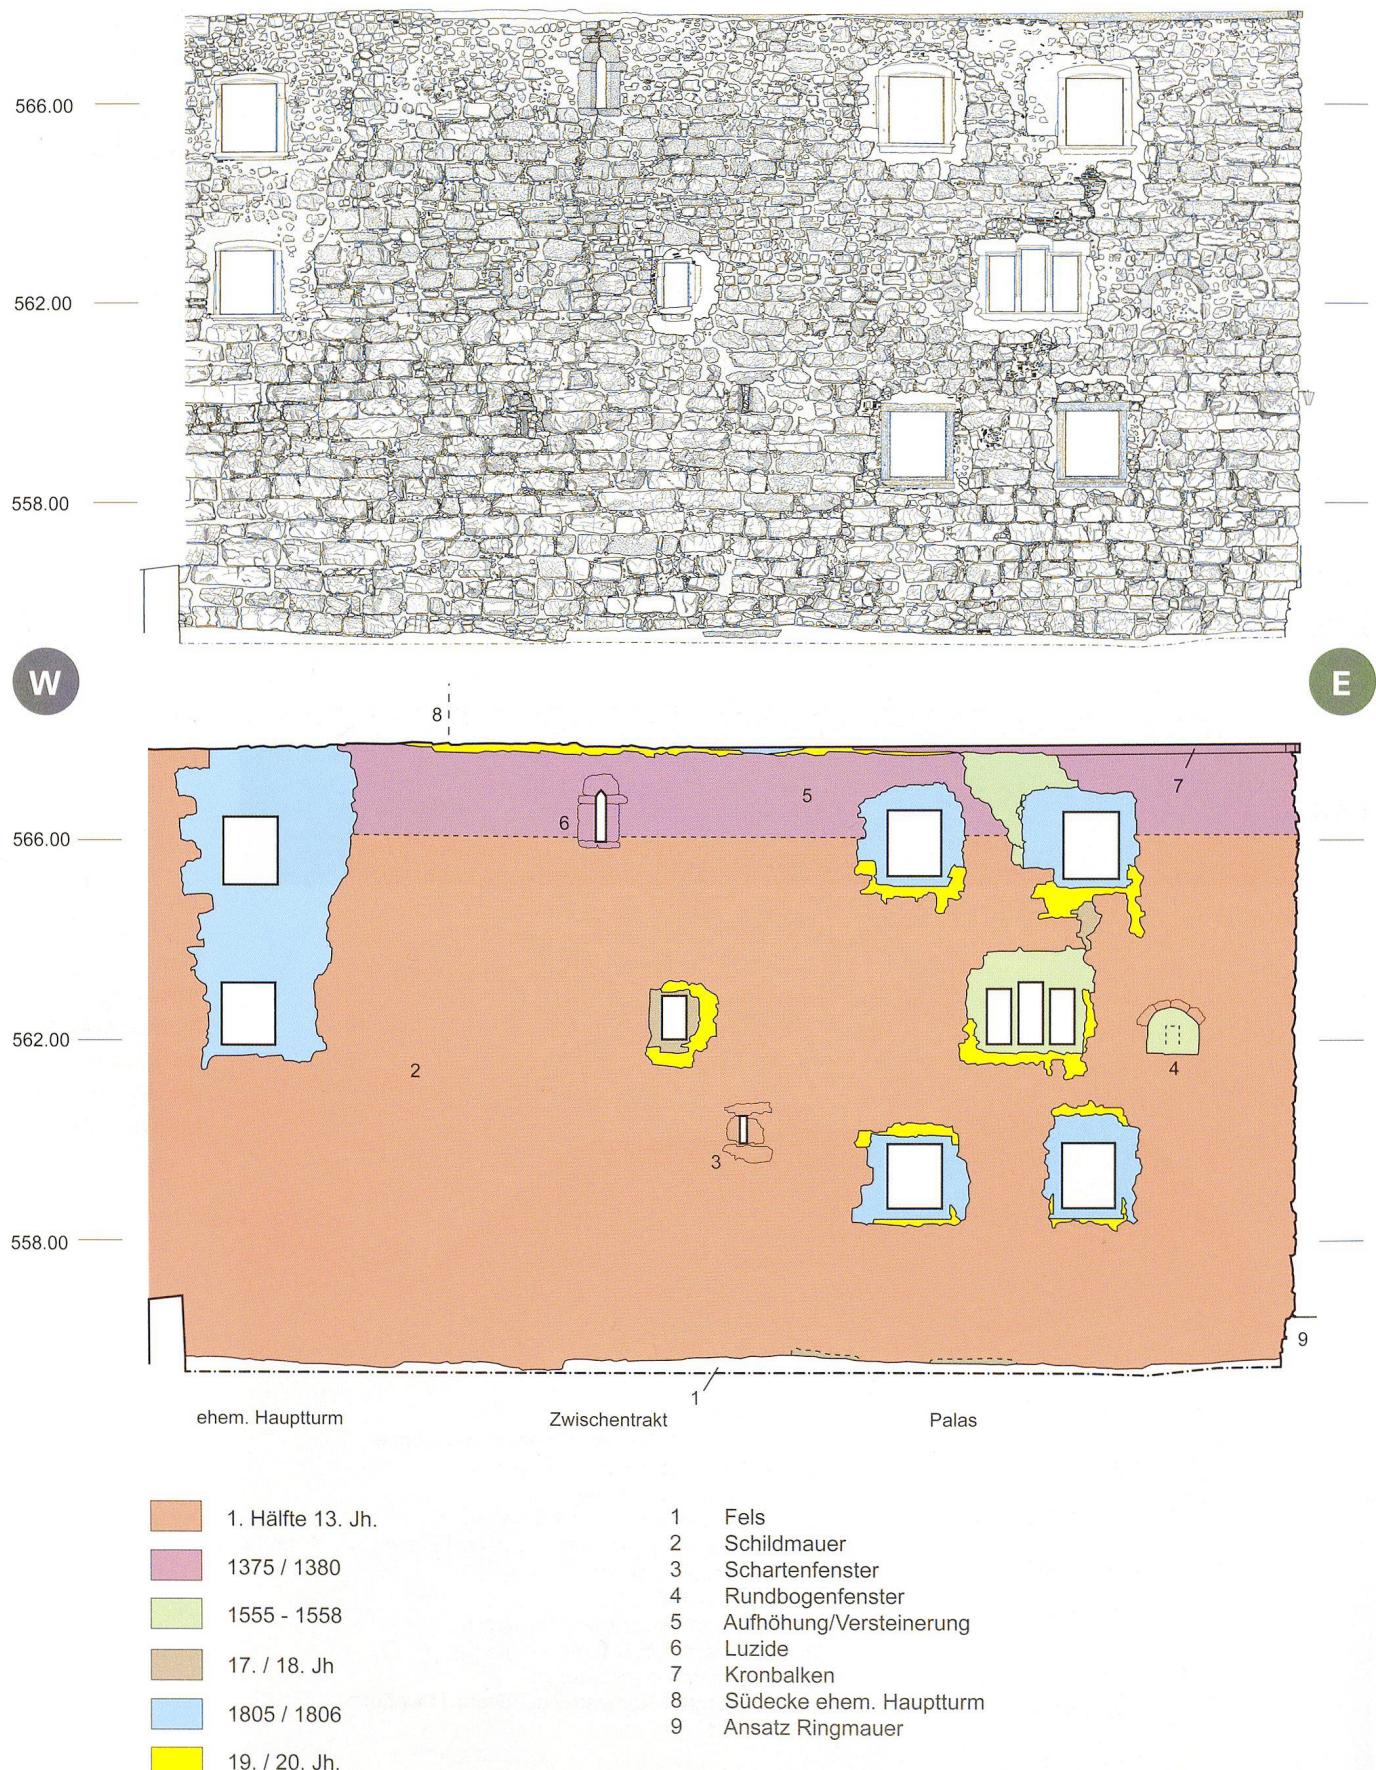
Plan 3: Brunegg AG. Steingerechte Aufnahme und Bauphasenplan der Südwestfassade der Kernburg.

Die Fassaden der Kernburg sind vollständig in megalithischer Bauweise errichtet worden (vgl. Plan 3–5). Brunegg ist damit ein seltenes Beispiel einer komplett in diesem Mauerwerkstyp errichteten Kernburg. Die Malmkalksteine stammen aus dem Ausbruch des Halsgrabens und weisen ein Gewicht von 300 bis 400 kg auf. Die Spiegel der Steinquader sind grob behauen. Das daraus errichtete Mauerwerk ist lagenhaft gefügt und mit kleinen Steinen ausgezwickt. Die Höhe der Schichtlage wurde über alle Fassaden beibehalten. Der Kalkmörtel verfügt über einen Zuschlag aus dunklem Flusskies, der im Tal unten gewonnen wurde. Am Fuss der Südostfassade liess sich noch erkennen, dass die Quaderfugen lediglich grob mit Mörtel ausgestrichen waren. Der Baukörper sollte wie ein künstlich gefügter Fels wirken, der zu Beginn die honiggelbe Farbe des noch unpatinierten Bausteins aufwies. Gerüsthebellöcher waren ausser auf der Nordostfassade des Palas nirgendwo nachweisbar (vgl. Plan 4).

Die hochmittelalterlichen Fassadenflächen weisen trotz ihrer ausgedehnten Erhaltung wenig ursprüngliche Fenster- und Türöffnungen auf (vgl. Plan 3–5). Obwohl einige später durch den Einbau von zeitgemässereren Tür- und Fensteröffnungen zerstört worden sein dürften und ein grosser Abschnitt der gründungszeitlichen Nordostfassade heute nicht mehr erhalten ist, muss die ursprüngliche Befensterung am Mauerwerk der Kernburg für hochmittelalterliche Verhältnisse bescheiden gewesen sein. Am Palas findet sich im 1. Obergeschoss an der Südwestfassade noch ein sekundär zugemauertes Rundbogenfenster (Abb. 4). Das ungewöhnliche Fenster verengt sich trichterförmig zur Mauermitte, wo es lediglich noch ein kleines, hochrechteckiges Licht von ca. 0,5 auf 0,3 m Weite aufweist. Links und rechts des Fensters fanden sich Reste eines feinen Pietra-rasa-Verputzes mit Fugenstrich. Ein weiteres Rundbogenfenster muss sich westlich des jüngeren Staffelfensters befunden haben, wo sich dieselben Verputzreste nachweisen liessen. Reste von weiteren Rundbogenfenstern fanden sich im selben Geschoss auf der Südost- sowie auf der Nordostfassade. Nebst einem Scharfenfenster im Erdgeschoss in der Kontaktzone von Zwischentrakt und Palas (vgl. Plan 1, 2 und 3) existieren keine weiteren Maueröffnungen mehr, die eindeutig dem Grün-

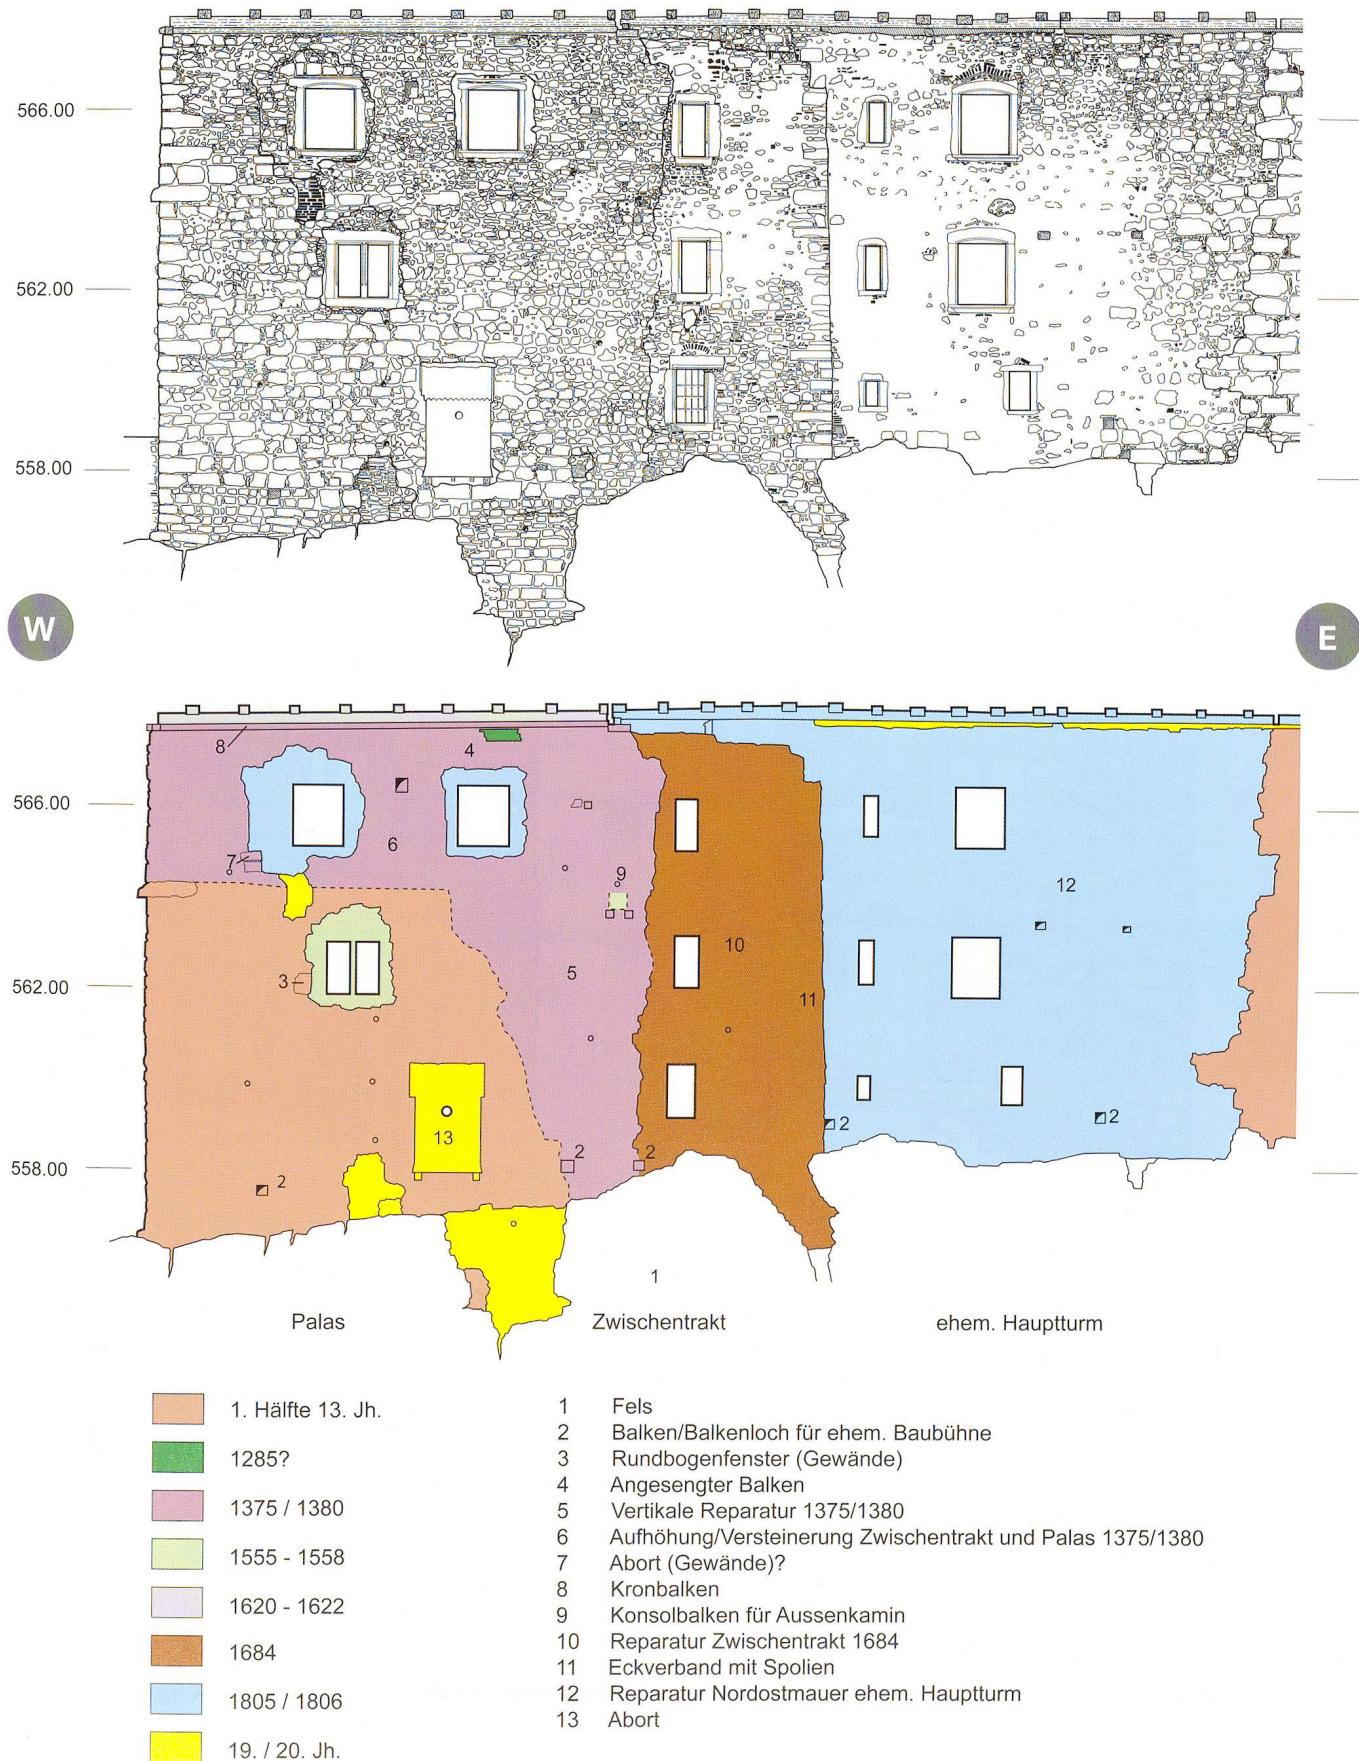
Plan 4: Brunegg AG. Steingerechte Aufnahme und Bauphasenplan der Nordostfassade der Kernburg.

Ausgedehnte Schäden liessen sich auch an der Nordostfassade am Palas beobachten, die eine vertikal verlaufende Reparatur aufweist (vgl. Plan 4, 5). Ihr Mauerwerk aus kleinen Bruchsteinen, ihre versetzten Schicht- und Gerüsthebellagen sowie eine leichte Abweichung der Mauerflucht unterscheidet sie vom gründungszeitlichen Mauerwerk. Im neu aufgeführten Mauerwerk sind immer wieder brandgerötete Steine verbaut. Zuunterst stecken die Stümpfe von zwei abgesägten Eichenbalken, die wohl als Auflager für eine Baubühne dienten.³³ Bedauerlicherweise waren die Balken – wie auch weitere in diesem Fassadenabschnitt steckende Hölzer – dendrochronologisch nicht datierbar. Aus der Ummauerung des linken Balkens konnte das Fragment eines partiell brandgerötzten Mühlsteines von ursprünglich 1,1 m Durchmesser geborgen werden.

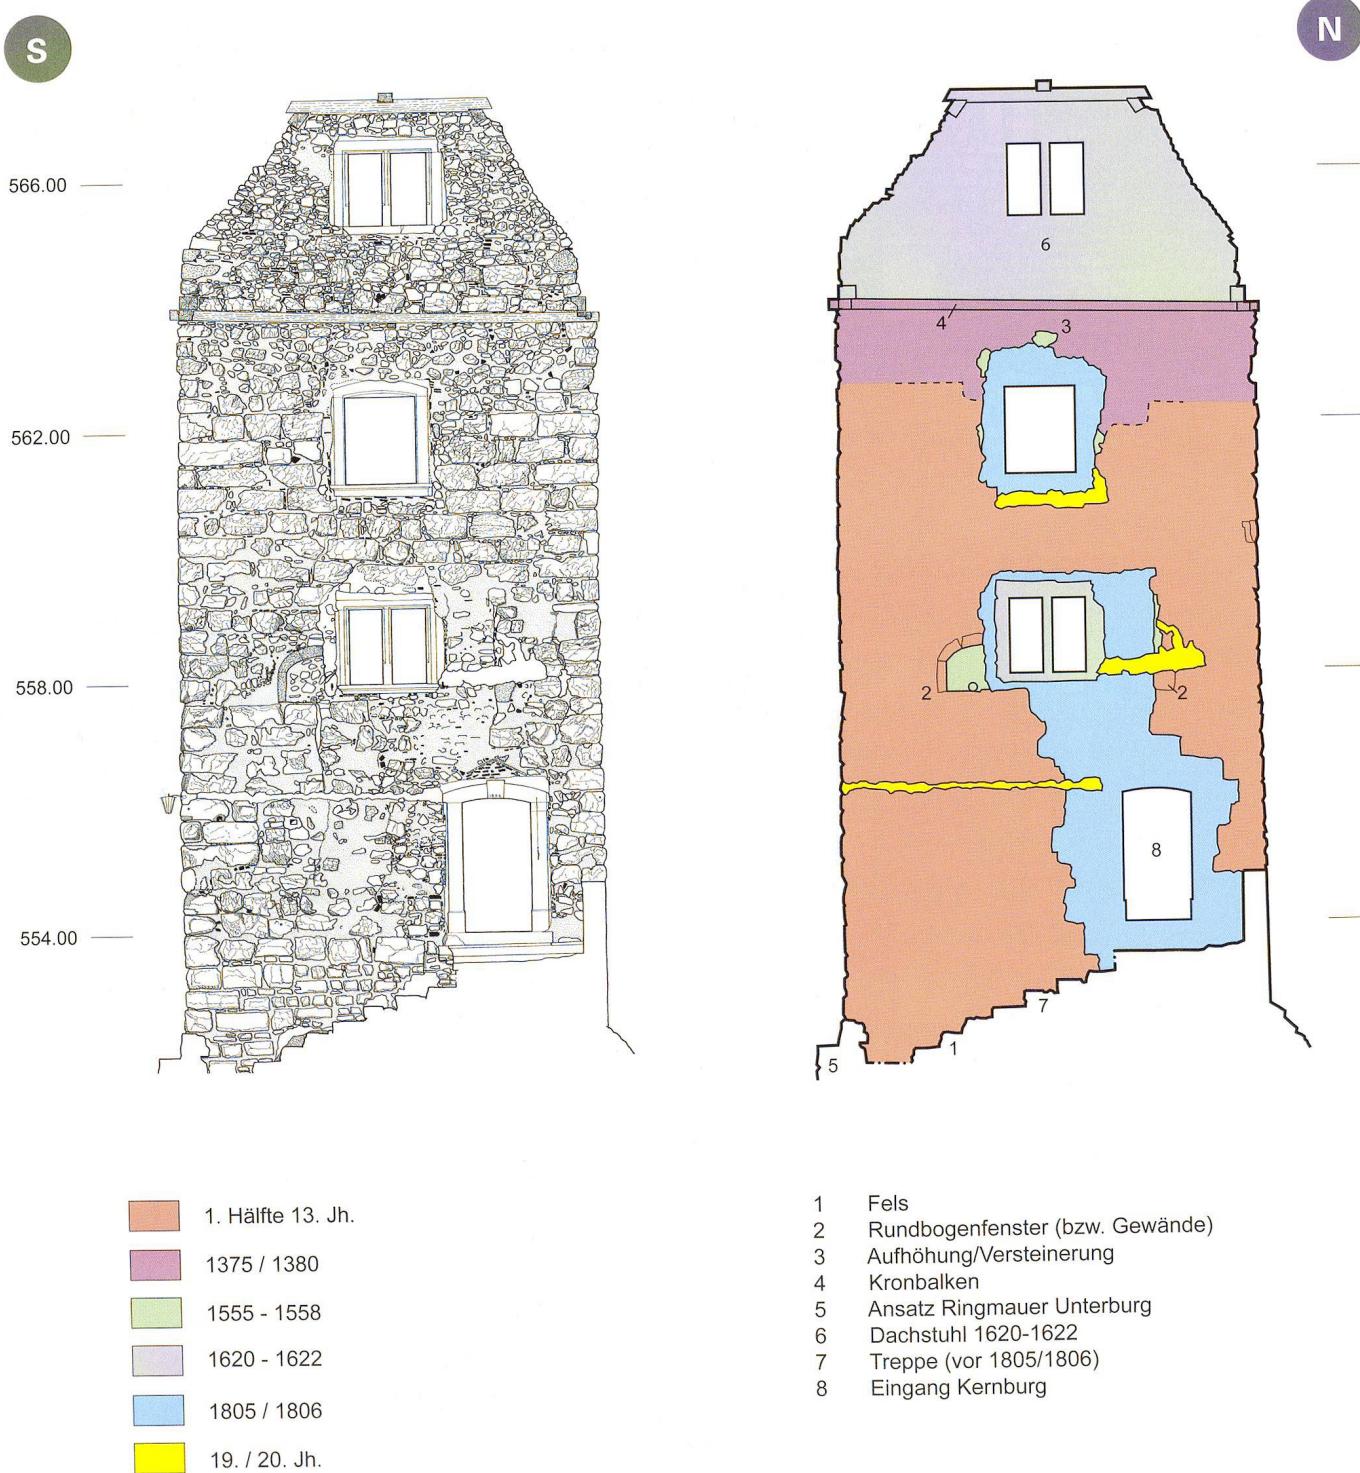
Plan 5: Brunegg AG. Steingerechte Aufnahme und Bauphasenplan der Südostfassade der Kernburg.

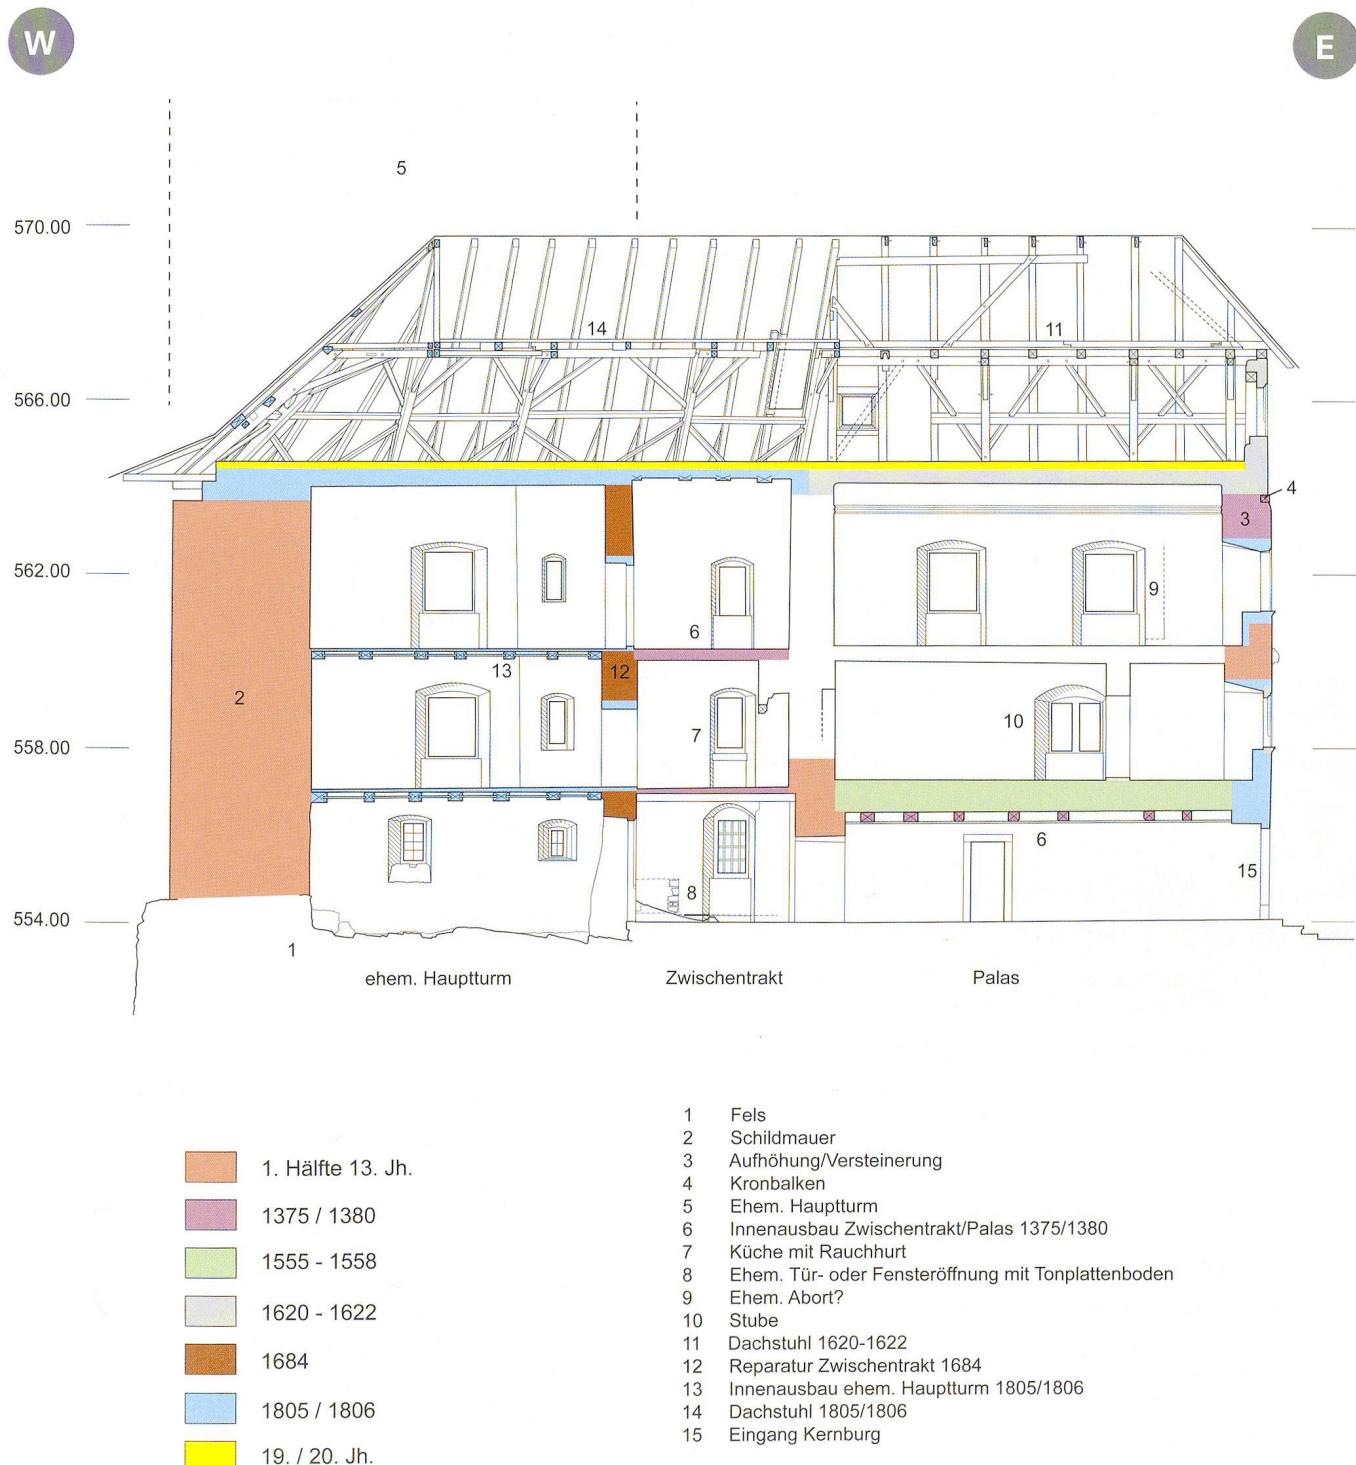
Plan 6: Brunegg AG. Schnitt W–E durch die Kernburg.

der Treppenerschliessung sowie im 1. Obergeschoss die Küche mit der Auswechselung für eine Rauchhurt (vgl. Plan 6, 7). Eine sekundär vermauerte Öffnung mit den Stümpfen von zwei abgewitterten Eichenbalken auf der Nordostfassade des Zwischentrakts (vgl. Plan 4, 9), die gegenüber der Nordostecke der Rauchhurt liegt, ist als Auflager eines hölzernen Aussenkamins zu deuten. Im 1. Obergeschoss des Zwischentrakts lag nach dem Einbau der Bodenbalken das Bodenniveau 0,75 m höher als im benachbarten Palas, so dass man in den Palas hinabsteigen musste. Die Raumvolumen im 2. Obergeschoss von Zwischentrakt und Palas entsprachen den heutigen, wobei aber eine allfällige Raumunterteilung nicht mehr bekannt ist.

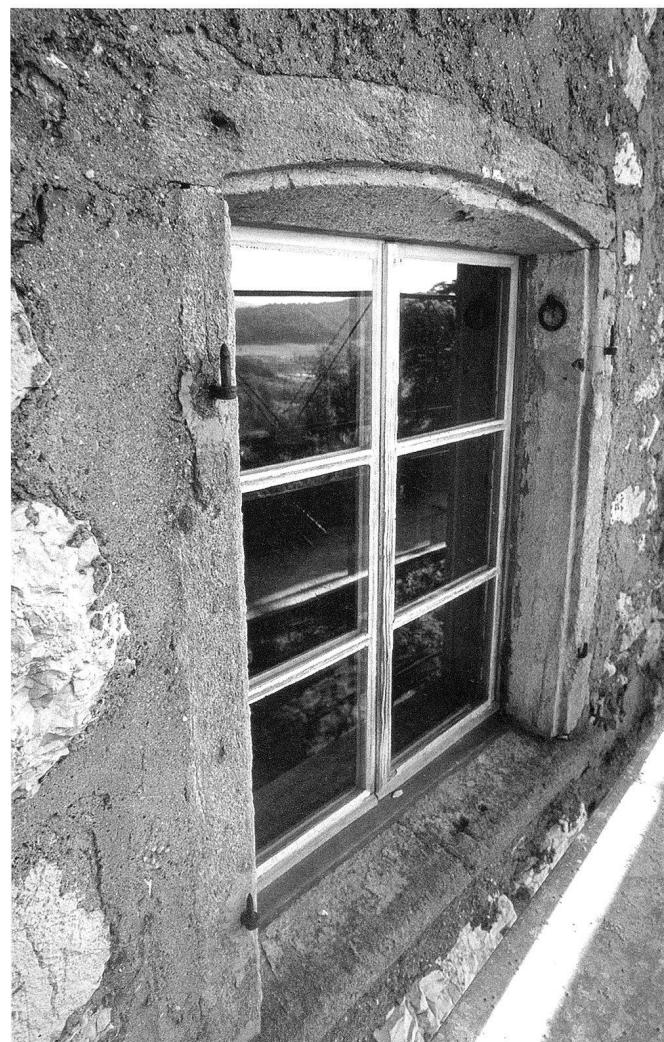
23: Fenstergewände aus Muschelkalkstein von 1805/1806 an der Südwestfassade des ehemaligen Hauptturms, von Westen.
