Artikel: Burg und Schloss Brunegg : Ergebnisse der archäologischen Untersuchungen

Autor: Reding, Christoph

Burg und Schloss Brunegg – Ergebnisse der archäologischen Untersuchungen

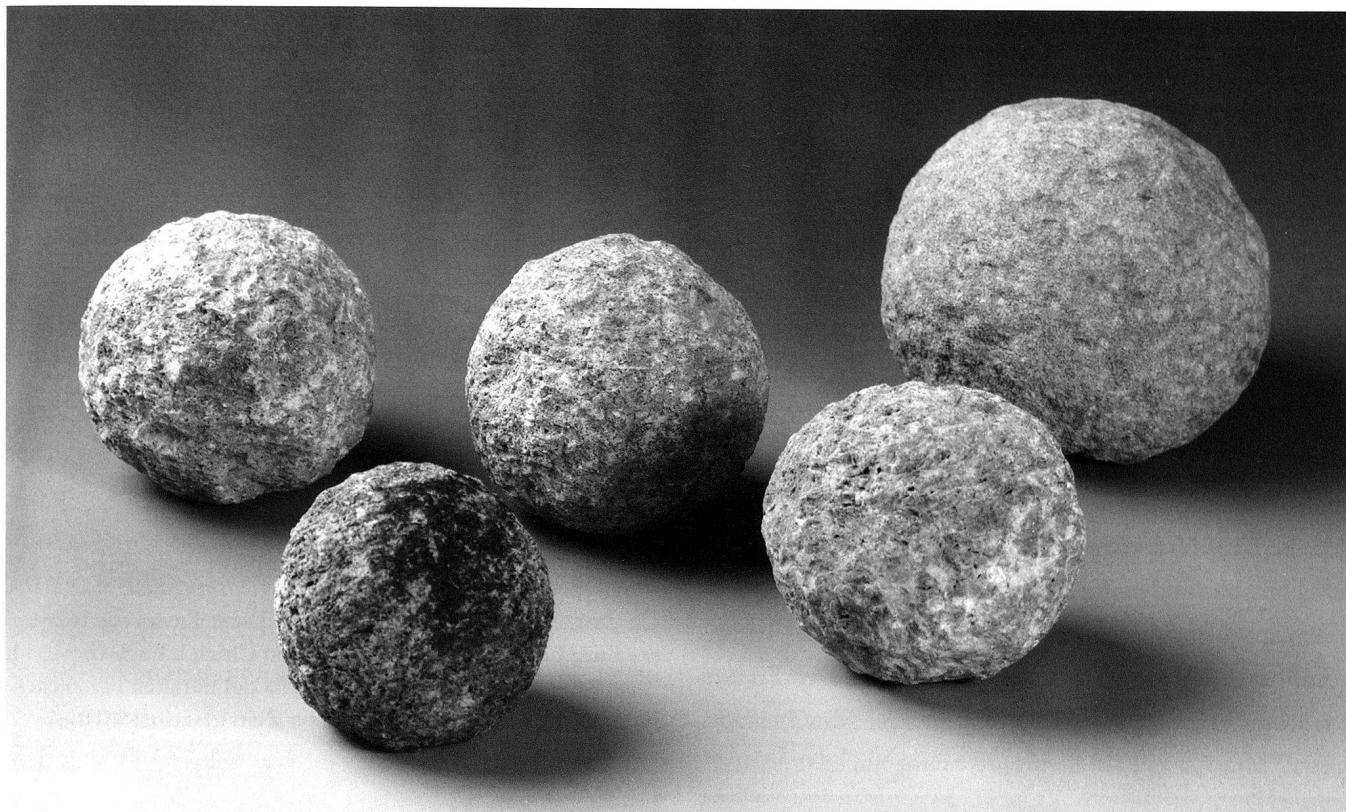
10: Geschützkugeln aus Muschelkalkstein aus dem Erdgeschoss des ehemaligen Hauptturms, Durchmesser der Kugel rechts oben 9 cm.

Spuren der damaligen Bewaffnung der Burg fanden sich 2009 im Innern des Hauptturms in Form von fünf kleinkalibrigen Geschützkugeln aus Muschelkalkstein (Abb. 10).⁵⁰ Sie stammen aus vorbernischer Zeit, da sich bei entsprechenden Geschützkalibern ab dem Ende des 15. Jh. Eisenkugeln durchsetzten.⁵¹

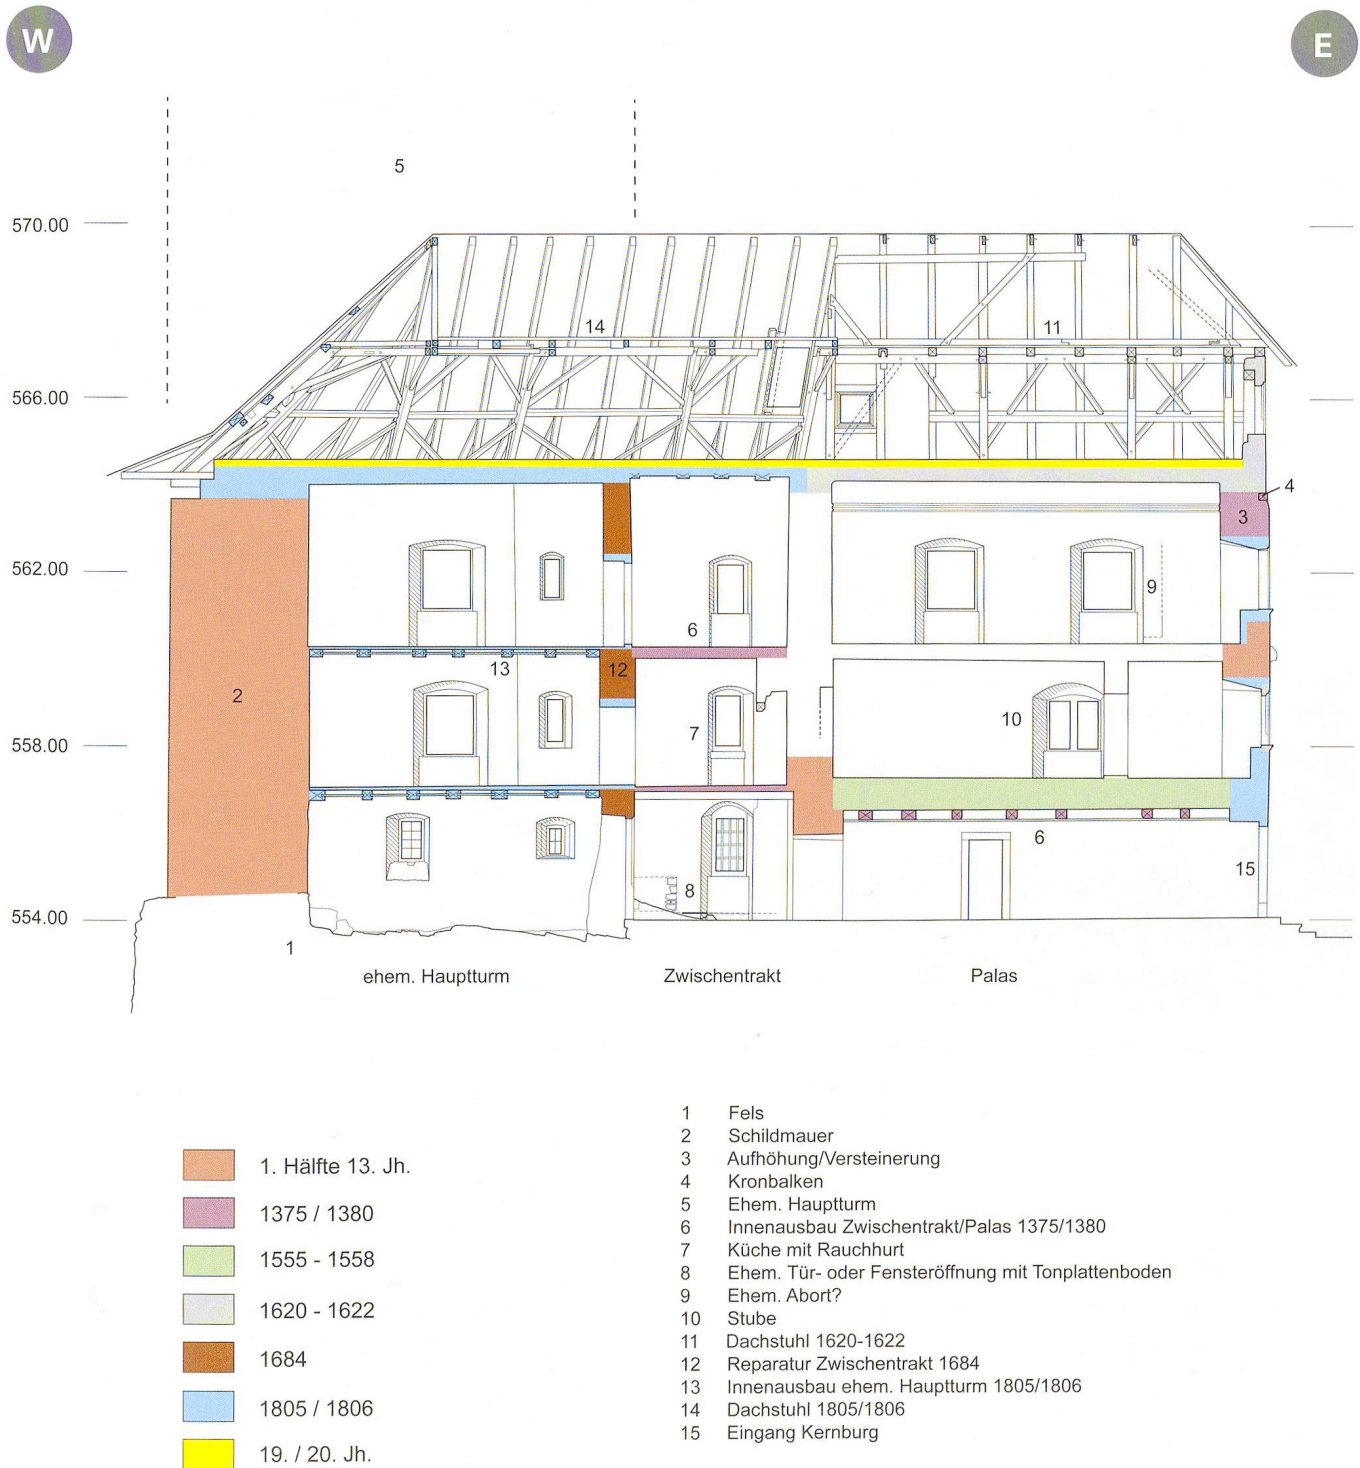
Plan 6: Brunegg AG. Schnitt W-E durch die Kernburg.

der Treppenerschliessung sowie im 1. Obergeschoss die Küche mit der Auswechslung für eine Rauchhurt (vgl. Plan 6, 7). Eine sekundär vermauerte Öffnung mit den Stümpfen von zwei abgewitterten Eichenbalken auf der Nordostfassade des Zwischentrakts (vgl. Plan 4, 9), die gegenüber der Nordostecke der Rauchhurt liegt, ist als Auflager eines hölzernen Aussenkamins zu deuten. Im 1. Obergeschoss des Zwischentrakts lag nach dem Einbau der Bodenbalken das Bodenniveau 0,75 m höher als im benachbarten Palas, so dass man in den Palas hinabsteigen musste. Die Raumvolumen im 2. Obergeschoss von Zwischentrakt und Palas entsprachen den heutigen, wobei aber eine allfällige Raumunterteilung nicht mehr bekannt ist.
