Artikel: Schloss St. Andreas in Cham (Kt. Zug) : Auswertung der Untersuchungen 2009/2010

Schloss St. Andreas in Cham (Kt. Zug): Auswertung der Untersuchungen 2009/2010

Peter Holzer und Gabi Meier

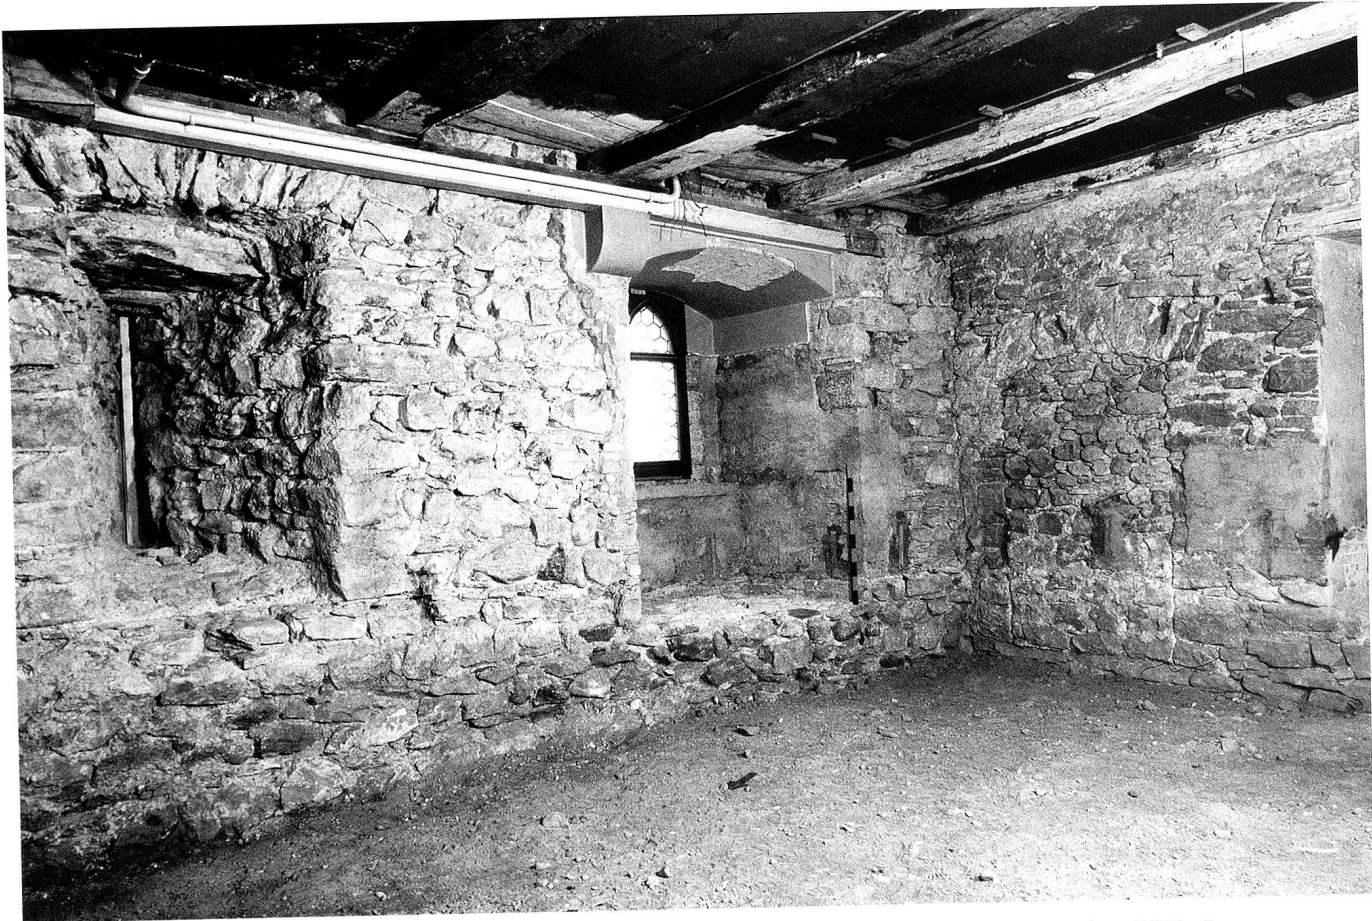
5: Schloss St. Andreas. Erdgeschoss, Räume 0.16 und 0.17. Ansicht an die Mantelmauer mit originalem Schlitzfenster und die südliche Gebäudemauer mit zugemauerter Türöffnung. Foto 2010.

In der Mantelmauer bestanden zwei grosse Fenster-nischen, von denen mindestens die nördliche heutige Nische 13 in ein schmales Schlitzfenster mündet (Abb. 5; Taf. 5b). Wie die Mörtelnegative 84 und 101 belegen, überspannten hölzerne Sturzbalken die Fensternischen auf der Innenseite. Schräg gestellte, plattige, mit der Mantelmauer im Verband gemauerte Bruchsteine bilden über den Sturzbalken einen Entlastungsbogen.

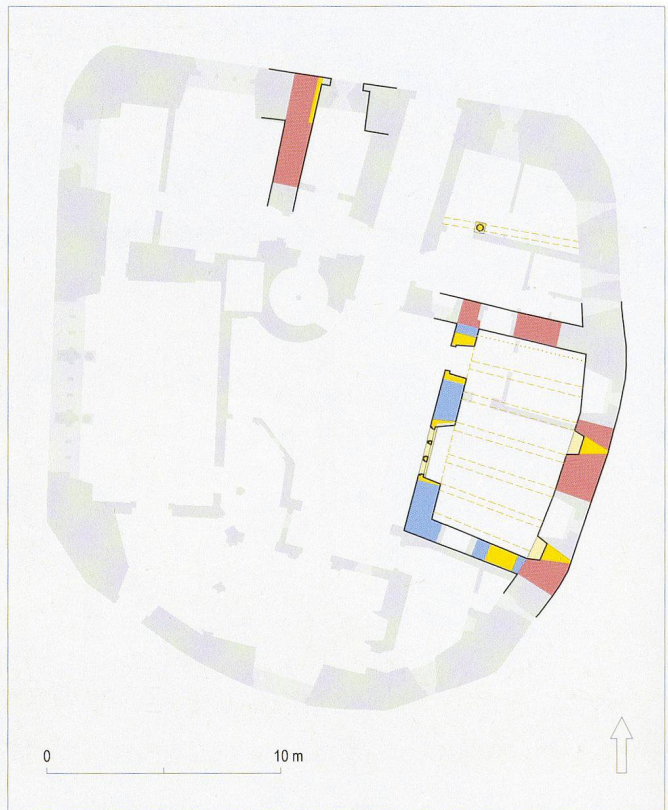
Tafel 2b: Schloss St. Andreas. Bauphase 4. Umbauten am Ergänzungsbau.

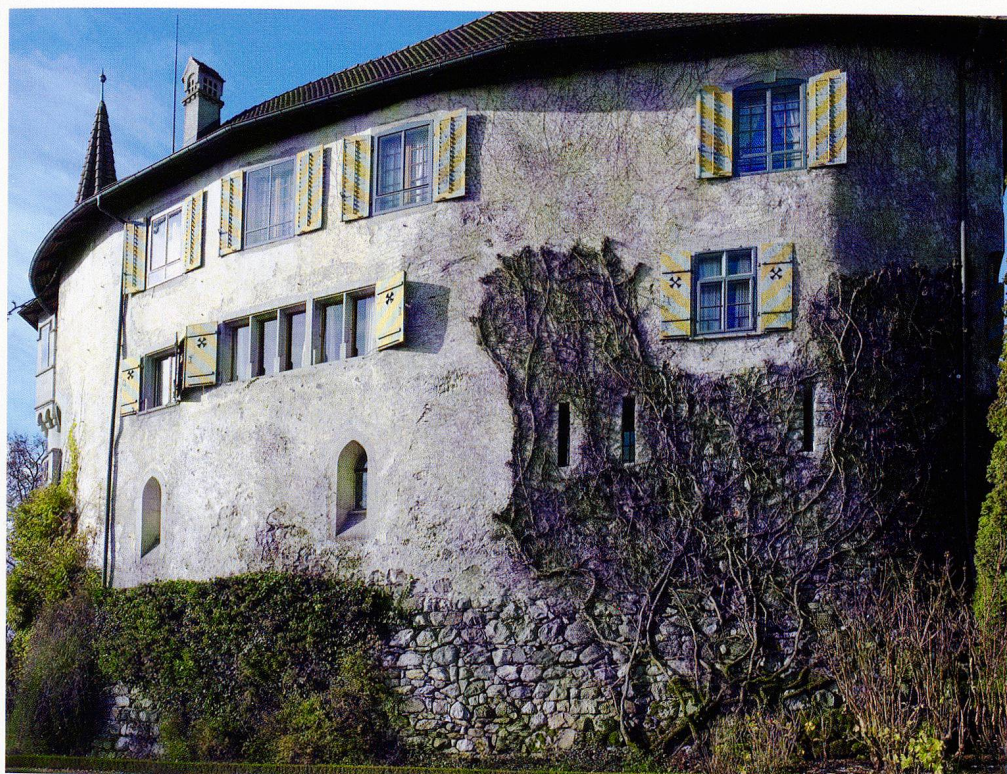
Tafel 3a: Schloss St. Andreas.
Ansicht der Ostfassade mit
unverputzt belassener Mantel-
mauer.
Foto 2009.

Die Mantelmauer, welche unterhalb von 430,05 m ü. M. keinen Verputz aufweist, tritt aussen eindrücklich in Erscheinung (Taf. 3a). Auf der Westseite zeigte sich im Fundamentgraben 225 (Taf. 3b), dass die Mantelmauer 98 bis mindestens auf die Tiefe von 425,90 m ü. M. auf Sicht gemauert wurde. Das Mauerwerk besteht aus grossen Bollen- und Bruchsteinen, die in sauberen Lagen gefügt sind. Kleine Bollensteine und plattige Bruchsteine dienten zum Stopfen grösserer Zwischenräume.

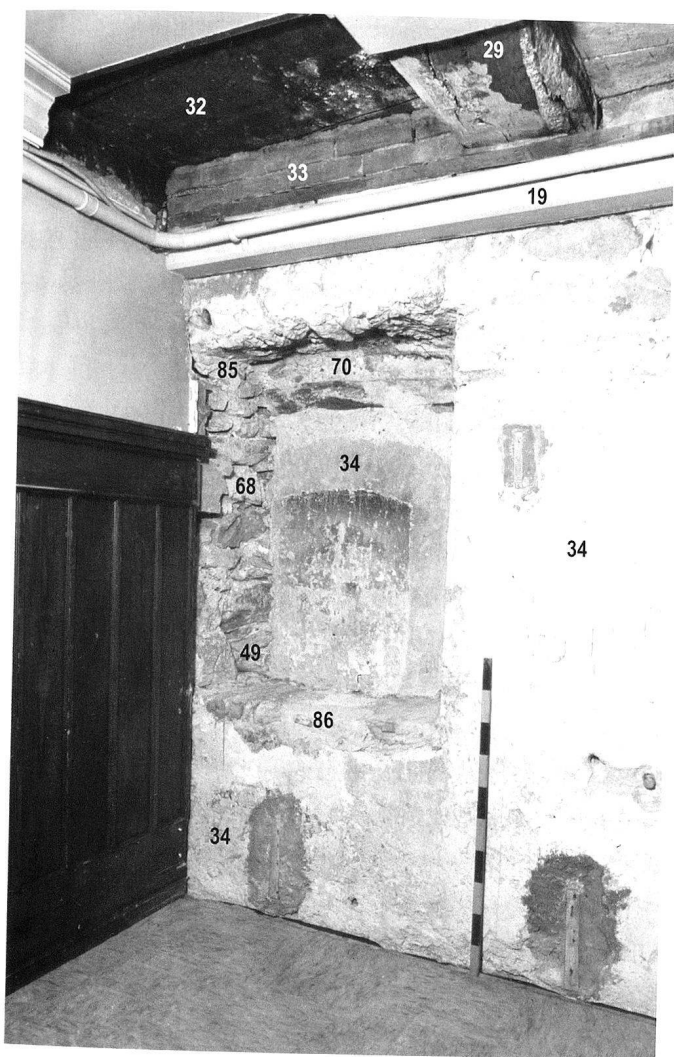
9: Schloss St. Andreas. Erdgeschoss, Raum 0.17. Nordwestecke mit zugemauerter Wandnische. Foto 2009.

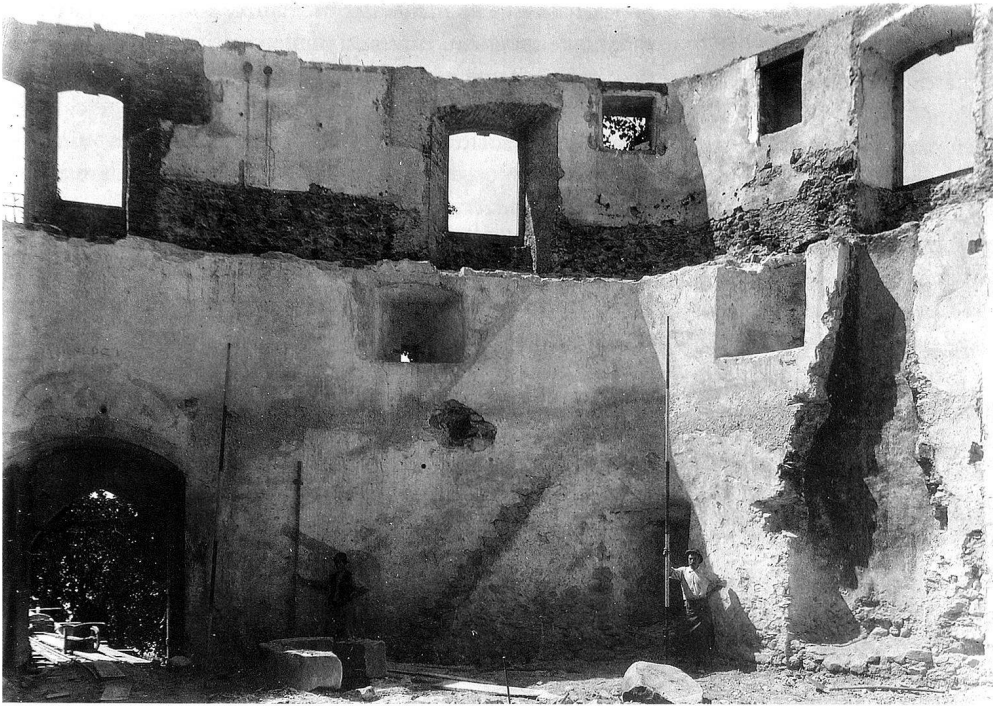
10: Schloss St. Andreas. Zustand während der Umbauarbeiten zu Beginn des 20. Jh. Foto 1908.
