Untersuchungen 2009/2010

Schloss St. Andreas in Cham (Kt. Zug): Auswertung der Untersuchungen 2009/2010

Peter Holzer und Gabi Meier

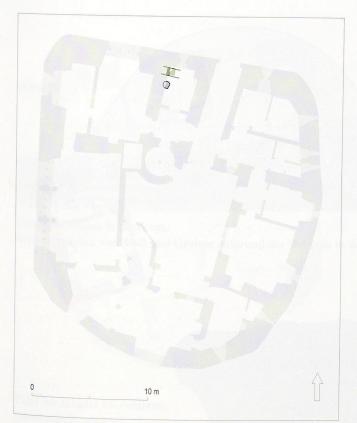
Tafel 1b: Schloss St. Andreas. Bauphase 1. Ältester Mauerrest und flache Grube.

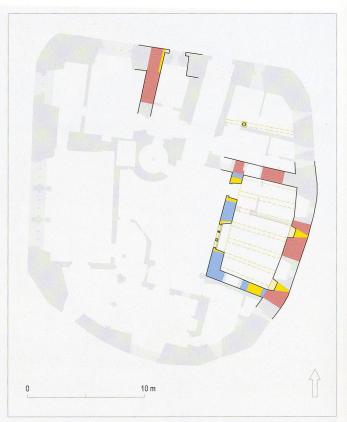
Tafel 2b: Schloss St. Andreas. Bauphase 4. Umbauten am Ergänzungsbau.

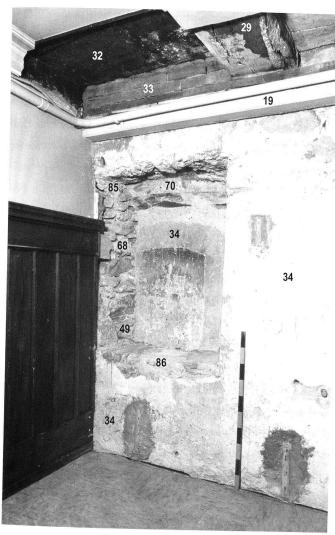
9: Schloss St. Andreas. Erdgeschoss, Raum 0.17. Nordwestecke mit zugemauerter Wandnische. Foto 2009.

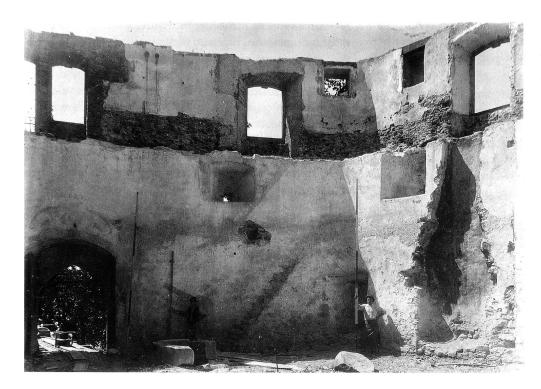
10: Schloss St. Andreas. Zustand während der Umbauarbeiten zu Beginn des 20. Jh. Foto 1908.
