# **Schloss St. Andreas in Cham (Kt. Zug): Auswertung der Untersuchungen 2009/2010**

Peter Holzer und Gabi Meier

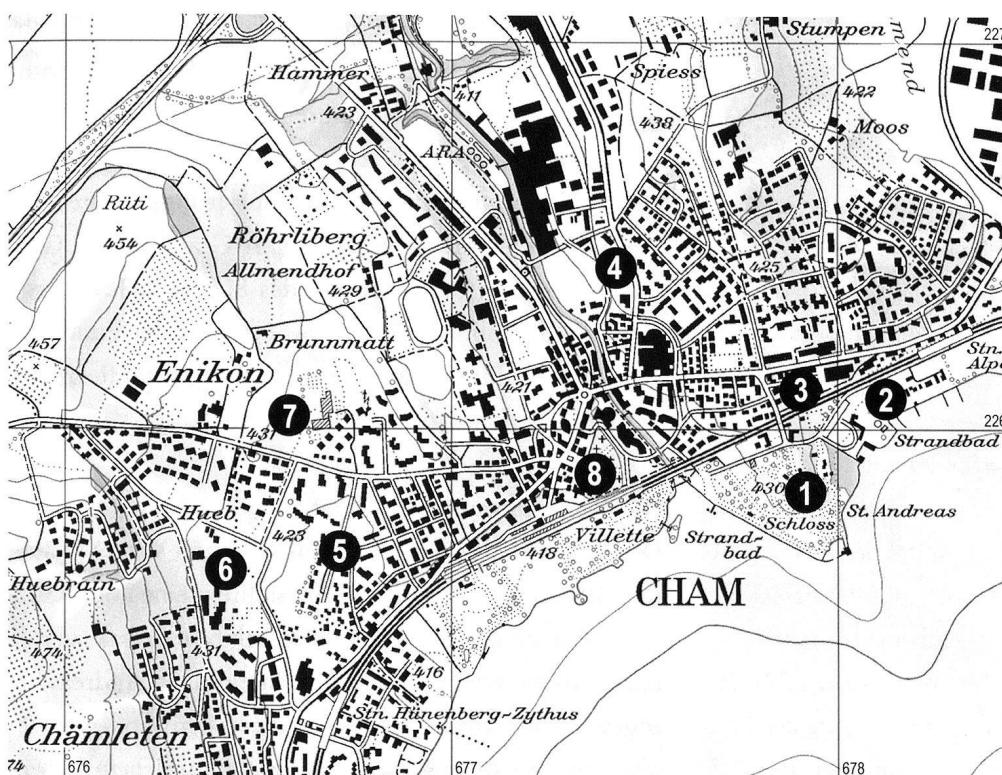
1: Gemeinde Cham. Kartenausschnitt mit den im Text erwähnten Fundstellen.

- 1) Schloss St. Andreas,
- 2) St. Andreas Strandbad,
- 3) St. Andreas Seeblick,
- 4) Cham Löbern,
- 5) Chämleten  
St. Jakobstrasse,
- 6) Chämleten Eichmatt,
- 7) Cham Klostermatt,
- 8) Pfarrkirche St. Jakob.

Ein Blick auf das weitere archäologische Umfeld zeigt, dass die Landzunge St. Andreas von zahlreichen, wichtigen Fundpunkten umgeben ist (vgl. Abb. 1).<sup>6</sup> Im Nordosten des Schlosshügels erstreckt sich das Pfahlfeld der Siedlung Cham-St. Andreas Strandbad, dessen westlichste Ausläufer mit den Befunden aus Cham-St. Andreas Seeblick gefasst sein dürften.<sup>7</sup> Der von Landwirt und Pionier der Pfahlbauforschung Walter Grimmer bereits im 19. Jh. entdeckte «Pfahlbau St. Andreas» hinterliess die Spuren von neolithischen Dörfern des 4. und 3. Jt. v. Chr. und Einzelfunde aus der Frühbronzezeit.<sup>8</sup> Archäologische Hinweise auf der Halbinsel bleiben dagegen aus. Der wohl einzige ur- und frühgeschichtliche Fund, der bislang auf dem Schlosshügel selbst getätigter wurde, besteht aus einem kleinen, sekundär verlagerten Silexsplitter. Das Stück weist nur eine einzelne Gebrauchsretusche auf und muss als Präparationsabfall bezeichnet werden.<sup>9</sup> Es fand sich 2010 mit wenig mittelalterlicher Geschirr- und Ofenkeramik vergesellschaftet in einer kleinen Mulde westlich des Schlosses. Der markante Halsgraben im Norden wird gern der mittelalterlichen Festung zugeschrieben, doch kann bei derzeitigem Forschungsstand ein älterer Ursprung keineswegs ausgeschlossen werden (vgl. Abb. 2.5). Für die römische Epoche ist die Situation vergleichbar. Auch hier können zahlreiche Fundstellen im weiteren Umkreis genannt werden.<sup>10</sup> Einzelne, in die Jahre von 27 v. Chr. bis 35 n. Chr. dendrochronologisch datierte Holzpfähle verweisen auf einen römerzeitlichen Umschlagplatz bei Cham-St. Andreas Seeblick. Die Fundstelle Seeblick förderte neben den datierten Pfählen auch eine Feuerstelle mit sekundär verwendeten römischen Tubuli-fragmenten zutage.<sup>11</sup> An Funden aus der Umgebung des Schlosses sind fünf römische Münzen zu nennen.<sup>12</sup> Die Fundmünzen verweisen nicht unbedingt auf einen Guts-hof oder gar eine Siedlung, sondern vielleicht eher auf einen durch die Römer benutzten Verkehrsweg im Norden des Schlosshügels.<sup>13</sup> Auch Villiger war bei den Aus-

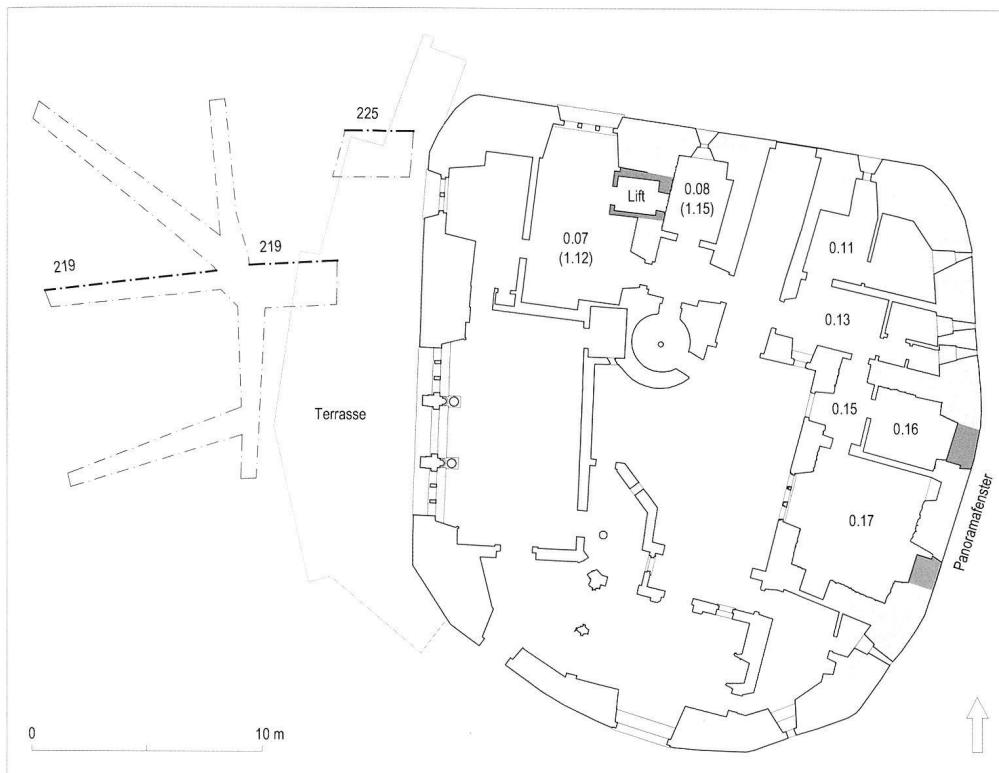
**3: Schloss St. Andreas.**  
Gebäudegrundriss mit den geplanten Eingriffen im Erdgeschoss (Raum-Nr. ohne Klammer) und im 1. Obergeschoss (Raum-Nr. mit Klammer), Leitungsräumen und dokumentierten Grabenprofilen.

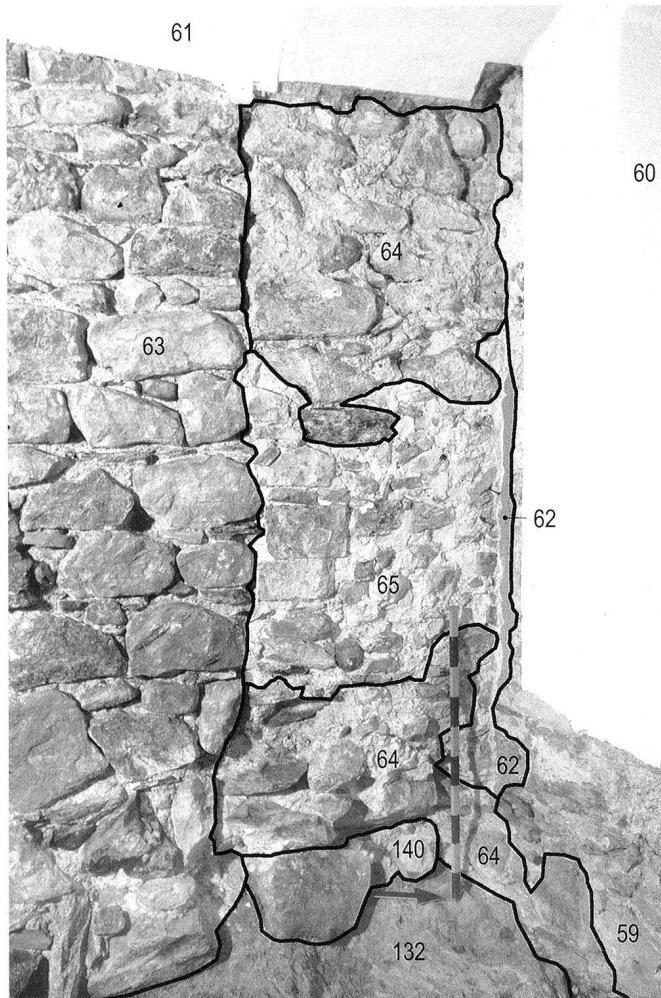
4: Schloss St. Andreas. Erdgeschoss, Raum 0.08. Ansicht an die Mantelmauer 64 und die westliche Gebäudemauer 63, darunter der älteste Mauerrest 140. Blick nach Nordwesten. Foto 2009.

132 (Abb. 4; Taf. 4b). Er war eine Steinlage hoch erhalten und verlief in ostwestlicher Richtung, wie sich aufgrund eines Steinnegativs im gewachsenen Boden vermuten lässt. Auf der Abbruchkrone zeigten sich im Mörtel Steinnegative 141, deren Formen nicht den oben liegenden Steinen entsprachen. Damit ist eine Zugehörigkeit von Mauerrest 140 zur darüberliegenden Mauer 64 auszuschliessen. Die im gewachsenen Boden festgestellte Mulde 138 südlich davon reichte unter die bestehende Mauer 63 und konnte deshalb nicht weiter freigelegt werden. Für eine Datierung der Befunde liefert lediglich die darüber errichtete Mantelmauer 64 aus dem 12. Jh. einen *terminus ante quem*. Wie beim Vorgängerbau der ersten Kapelle kann damit auch für den Mauerrest 140 eine Datierung ins Frühmittelalter oder gar in die römische Epoche nicht mit Sicherheit ausgeschlossen werden. Unklar bleibt zudem, ob zwischen den Befunden bei der Kapelle und denjenigen beim Schloss ein Zusammenhang besteht.

Im Raum 0.08 zeigte sich auf der Westmauer der Verputz 62 (vgl. Abb. 4). Ein hellgrauer, feinsandiger Kalkmörtel bildete den Grundputz, ein heller, graubeiger, leicht grobkörniger Kalkmörtel den Deckputz, der jedoch nur noch in kleinen Resten vorhanden war. Der Verputz läuft auf den Flick 65, der aus kleinen Bollen- und Bruchsteinen sowie Ziegel- und Backsteinfragmenten besteht und mit

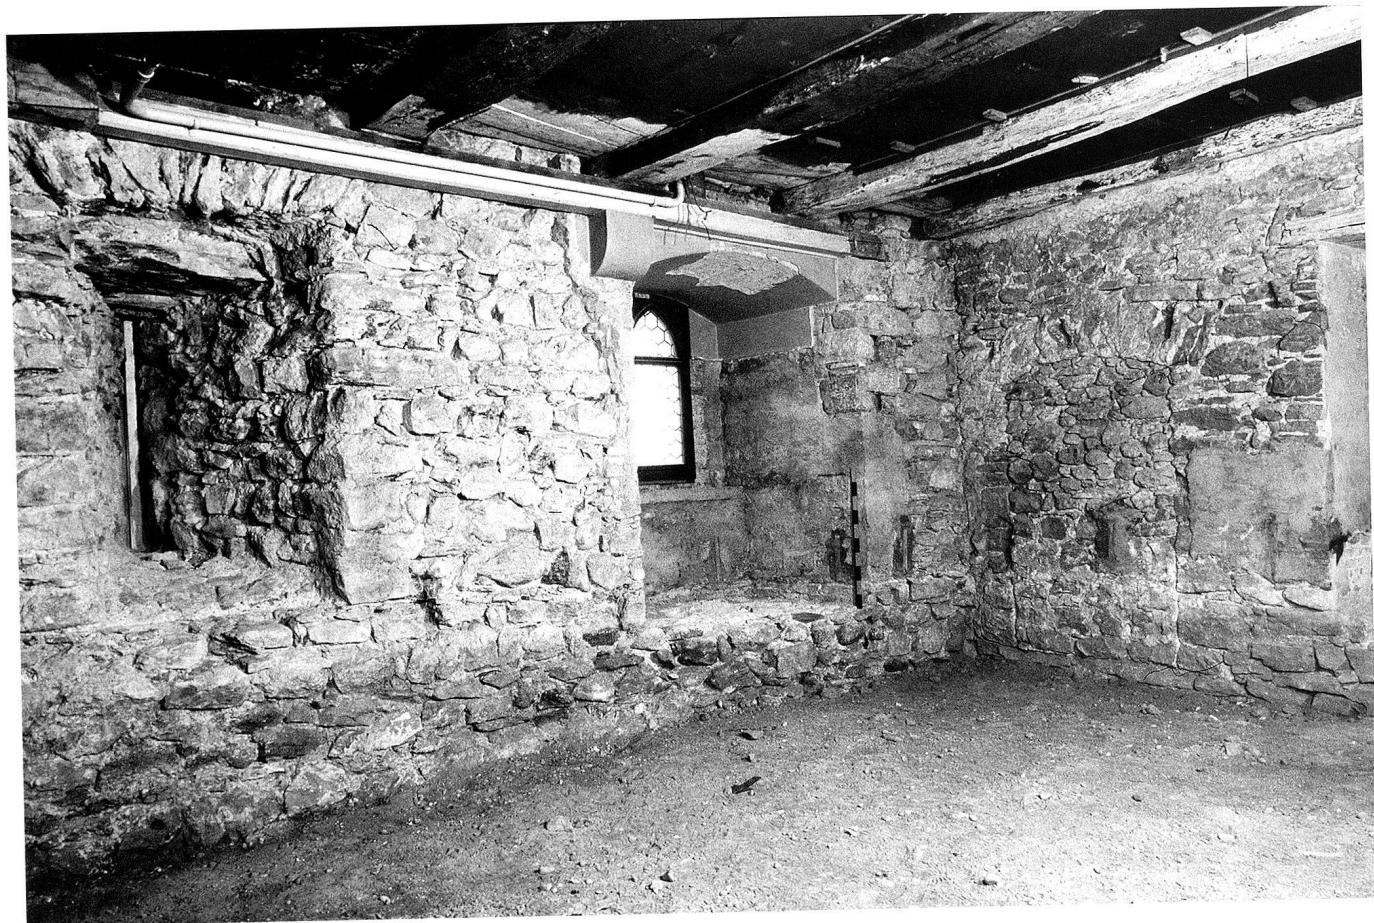
5: Schloss St. Andreas. Erdgeschoss, Räume 0.16 und 0.17. Ansicht an die Mantelmauer mit originalem Schlitzfenster und die südliche Gebäudemauer mit zugemauerter Türöffnung. Foto 2010.

In der Mantelmauer bestanden zwei grosse Fensternischen, von denen mindestens die nördliche heutige Nische 13 in ein schmales Schlitzfenster mündet (Abb. 5; Taf. 5b). Wie die Mörtelnegative 84 und 101 belegen, überspannten hölzerne Sturzbalken die Fensternischen auf der Innenseite. Schräg gestellte, plattige, mit der Mantelmauer im Verband gemauerte Bruchsteine bilden über den Sturzbalken einen Entlastungsbogen.

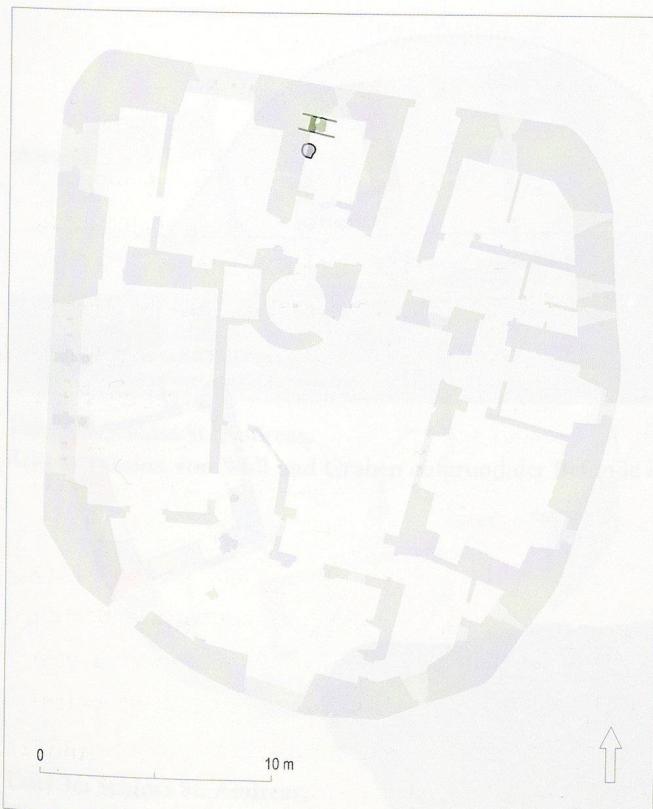
Tafel 1b: Schloss St. Andreas. Bauphase 1.  
Ältester Mauerrest und flache Grube.

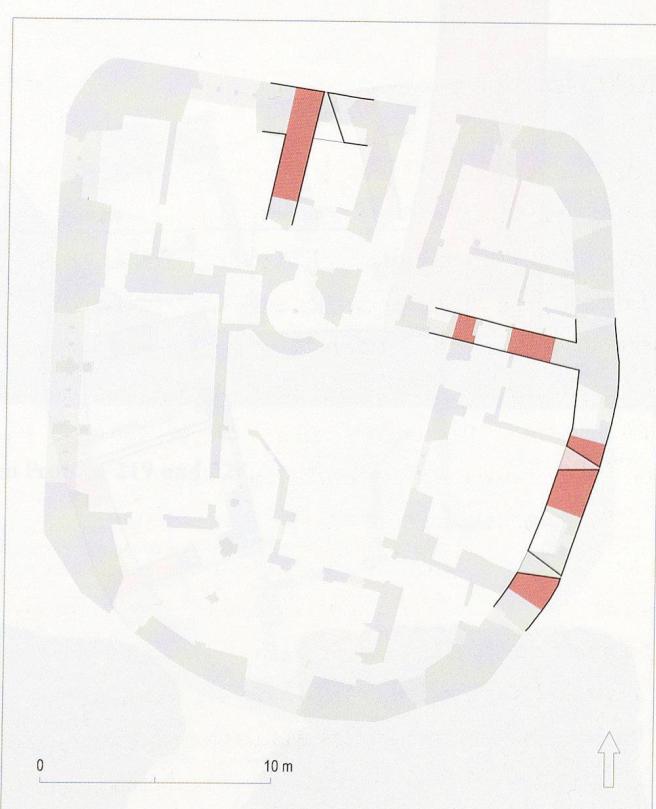
Tafel 1c: Schloss St. Andreas. Bauphase 2.  
Mantelmauer mit Palasgebäude.

Im Raum 0.08 des Erdgeschosses und im Raum 1.15 des ersten Obergeschosses bot sich die Möglichkeit, die Westwand zu untersuchen. Ebenso konnte in den Räumen 0.15 und 0.16 des Erdgeschosses die Nordwand freigelegt werden (vgl. Abb. 3). Aufgrund der Untersuchungsergebnisse lassen sich diese Mauern als Reste eines Steingebäudes interpretieren, das in die gleiche Bauphase wie die Mantelmauer gehört und in der Nordostecke der Schlossanlage stand (Taf. 1c).

Beim Einbau der Tür 53 in Bauphase 6 (siehe unten) wurde die Mauer 155 durchbrochen und die Abbruchwunde mit Backsteinflick 153 zugesetzt (Taf. 5a). In diesem Flick waren auf der Westseite drei Granitsteine 154 sichtbar (Taf. 6b). Der Mörtel der von Süden her anstossenden Mauer 142 schliesst an die beiden unteren der drei Steine 154 an. Da die Mauer 142 zur Bauphase 3 zählt, sind die Steine 154 sicher eine Phase älter und gehören damit wohl zum Bestand der Mauer 155. Es ist möglich, dass die Mauer 155 ursprünglich über die Westwand 142 des Raumes 0.15 hinaus in den heutigen Innenhof lief (Taf. 1c).

Die archäologischen Befunde und Überlegungen zum Grundriss lassen vermuten, dass die Mauern 154/155 und 63/118/119 zusammengehören und die Außenwände eines Palasgebäudes im Nordosten der Anlage bildeten (Taf. 1c).

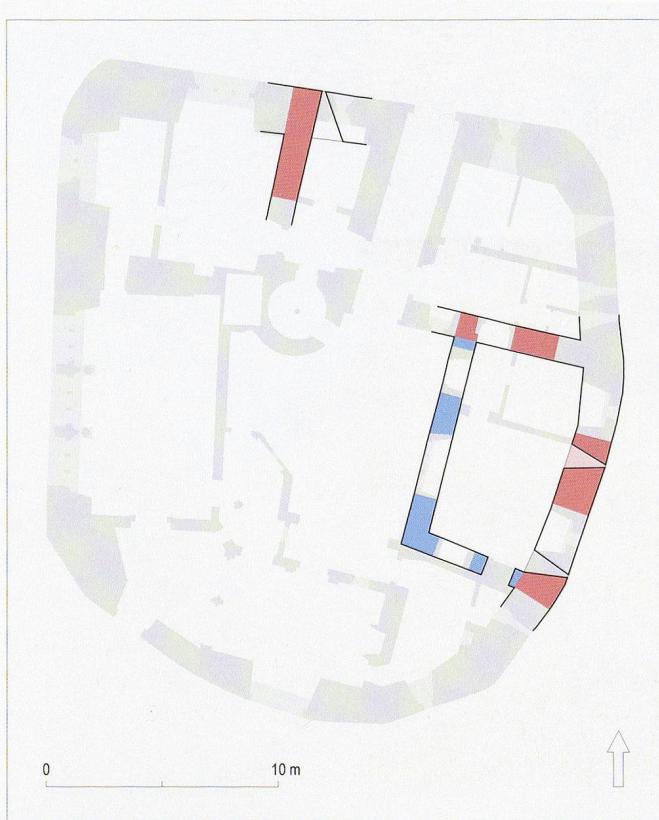
Tafel 2a: Schloss St. Andreas. Bauphase 3.  
Ergänzungsbau im Winkel von Mantelmauer und Palasgebäude.

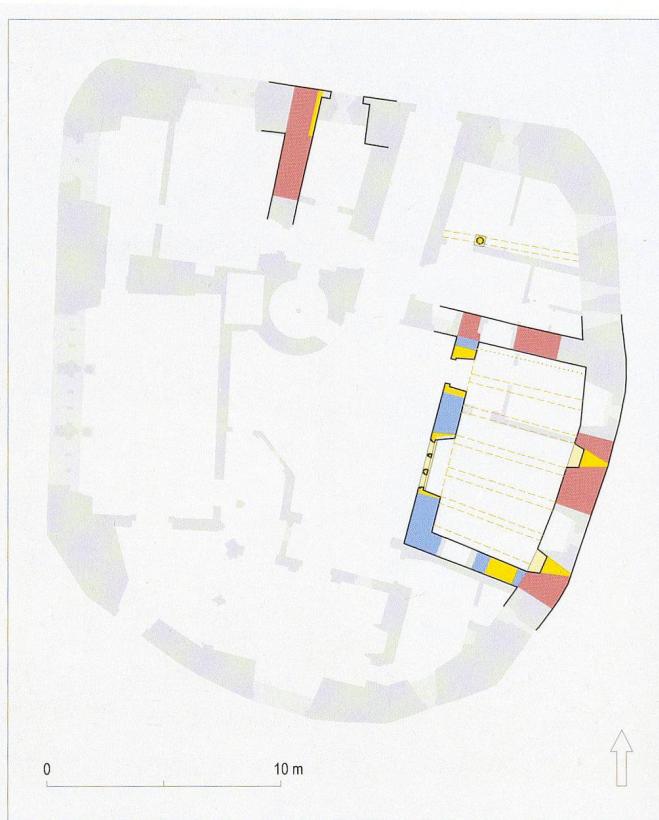
Tafel 2b: Schloss St. Andreas. Bauphase 4. Umbauten am Ergänzungsbau.

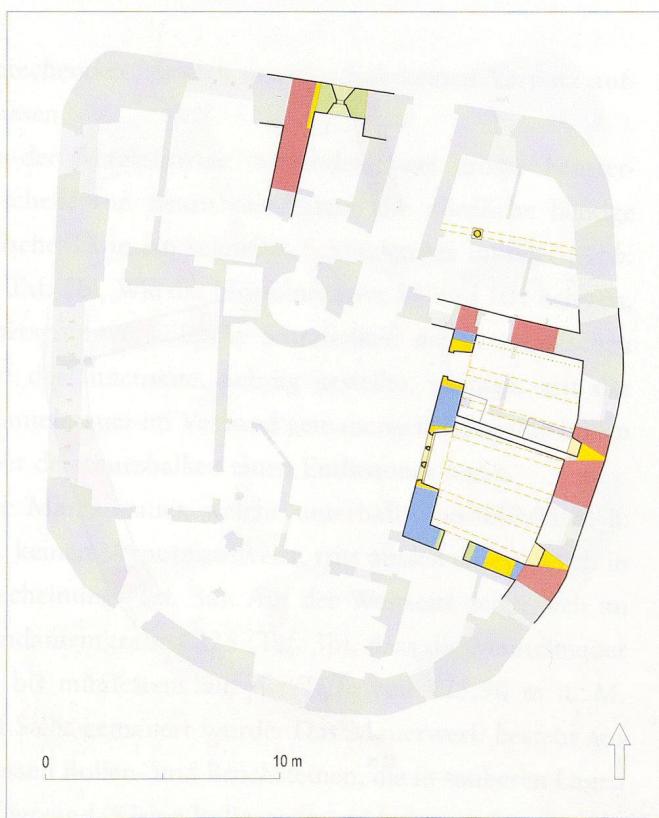
Tafel 2c: Schloss St. Andreas. Bauphase 5. Umbauten an den bestehenden Gebäuden.

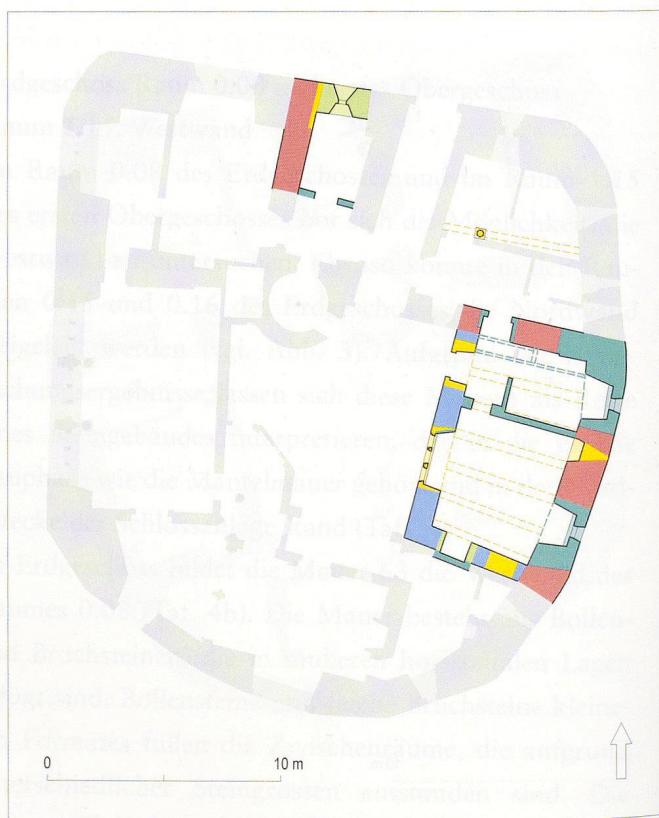
Tafel 2d: Schloss St. Andreas. Bauphase 6. Ausbau zum heutigen Schloss.

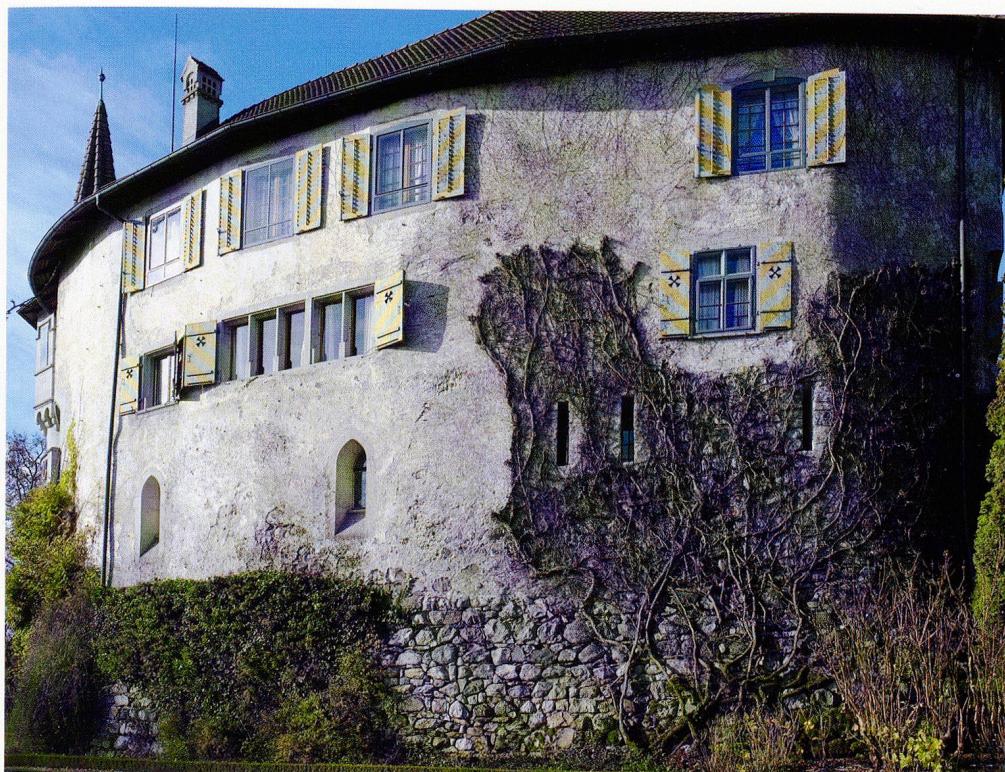
Tafel 3a: Schloss St. Andreas.  
Ansicht der Ostfassade mit  
unverputzt belassener Mantel-  
mauer.  
Foto 2009.

Die Mantelmauer, welche unterhalb von 430,05 m ü. M. keinen Verputz aufweist, tritt aussen eindrücklich in Erscheinung (Taf. 3a). Auf der Westseite zeigte sich im Fundamentgraben 225 (Taf. 3b), dass die Mantelmauer 98 bis mindestens auf die Tiefe von 425,90 m ü. M. auf Sicht gemauert wurde. Das Mauerwerk besteht aus grossen Bollen- und Bruchsteinen, die in sauberen Lagen gefügt sind. Kleine Bollensteine und plattige Bruchsteine dienten zum Stopfen grösserer Zwischenräume.

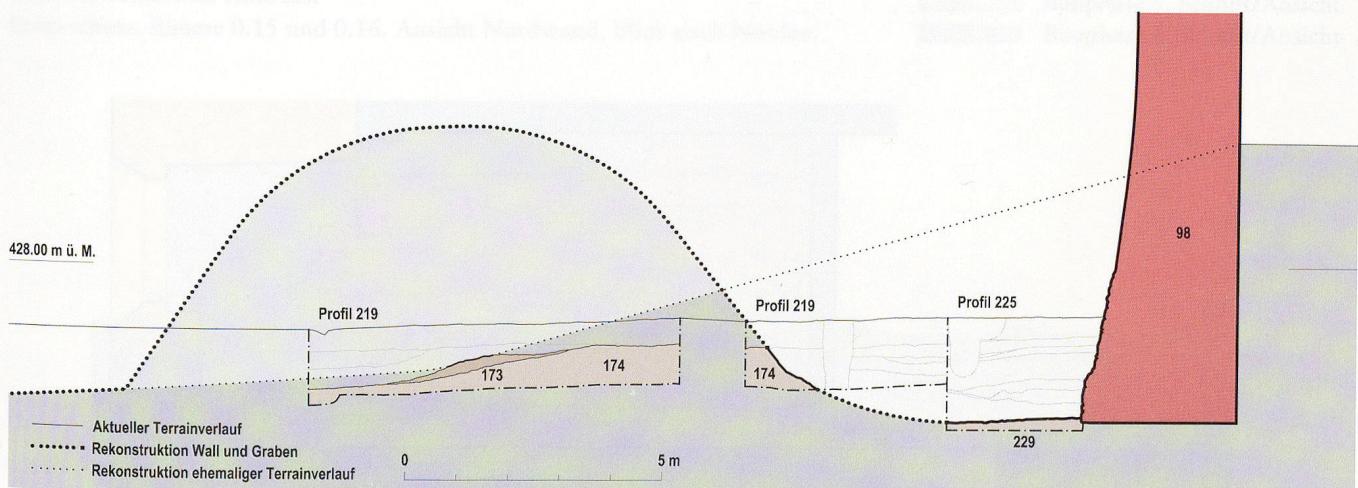
Tafel 3b: Schloss St. Andreas.  
Rekonstruktion von Wall und Graben aufgrund der Befunde in den Profilen 219 und 225.

Im westlichen Leitungsgraben 219 wurde der gewachsene Boden 174, ein beiger, kompakter Lehm mit Kieseln, gefasst (Taf. 3b). Dieser stieg von Westen nach Osten bis auf 426,45 m ü. M. an und war hier, in 6,5 m Distanz zur Mantelmauer 98, deutlich gekappt. Über der Lehmschicht 174 fanden sich nur noch an einer Stelle Reste des fossilen Humus 173. An den übrigen Stellen war der gewachsene Boden von einem Paket aus verschiedenen, heterogenen Lehmschichten überdeckt, dessen oberster Abschluss eine rezente, lockere Humusdecke bildete.

Innerhalb des Schlosses konnte der gewachsene Boden 132 um einiges höher, auf 430,20 bis 430,40 m ü. M. gefasst werden (Taf. 4b), womit sich der Geländeverlauf in einem Idealschnitt nachzeichnen lässt (Taf. 3b). Dieser lässt sich im Hinblick auf den Schlossgrundriss und die Lage von Wall und Graben einwandfrei mit dem Landtwingplan zur Deckung bringen (vgl. Abb. 2.3–4). Es ist plausibel, dass das Aushubmaterial aus dem Schlossgraben für die Aufschüttung der umgebenden Wallanlage verwendet wurde. Wie ältere Abbildungen belegen, gewährte ein mit einer Zugbrücke ausgestattetes Tor auf der Südwestseite Zugang

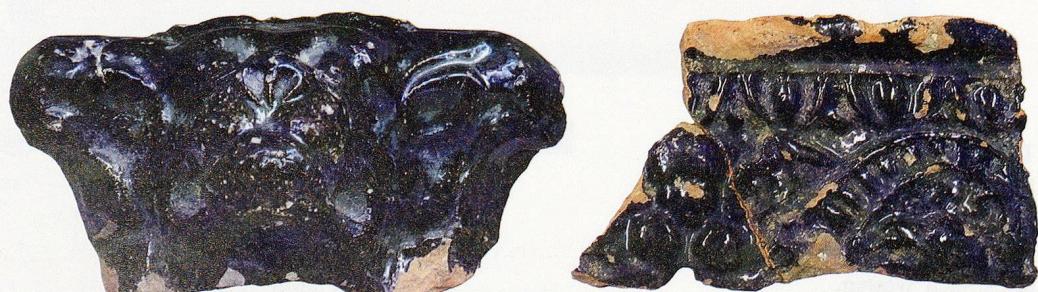
Tafel 3c: Schloss St. Andreas.  
Ofenkachelfragmente,  
schwarz glasiert.  
Massstab 1:2. Foto 2012.

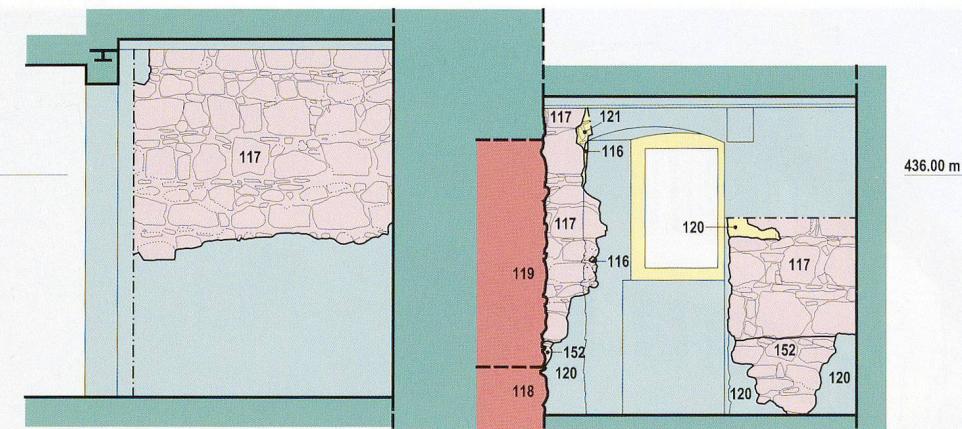
Tafel 4a: Schloss St. Andreas.  
1. Obergeschoss,  
Räume 1.12 und 1.15.  
Ansicht Nordwand,  
Blick nach Norden.

Im Erdgeschoss und im ersten Obergeschoss war im Norden der Räume 0.08 bzw. 1.15 und 1.12 die Mantelmauer 64/117/152 zu fassen (Taf. 4a und 4b). Die Mantelmauer besteht aus Bollen- und Bruchsteinen, welche mit rötlichbraunem (Mauerteil 64/117) sowie grauem (Mauerteil 152), vorwiegend grobkörnigem Kalkmörtel gefügt sind. Insgesamt bilden die einzelnen Mauerteile 64, 152 und 117 ein einheitliches Mauergefüge. Auf 434,60 m ü. M. zeigte sich zwischen den Mauerteilen 152 und 117 eine horizontal verlaufende Grenze (Taf. 4a). Da weder im Mörtel von Mauer 152 noch im Mörtel von Mauer 117 Negative ausgerissener Steine zu beobachten waren, ist diese Grenze als Arbeitsfuge zu interpretieren. Aufgrund luftgetrockneten Mörtels, der in Raum 0.08 oberhalb von 432,55 m ü. M. an der Mantelmauer 64 zu beobachten war, muss in diesem Bereich eine bis mindestens zur heutigen Decke hinaufreichende Maueröffnung bestanden haben (vgl. Abb. 4 und Taf. 4b). Eine vergleichbare Öffnung ist auch im Raum 1.15 des ersten Obergeschosses anzunehmen. Im Bereich der west-

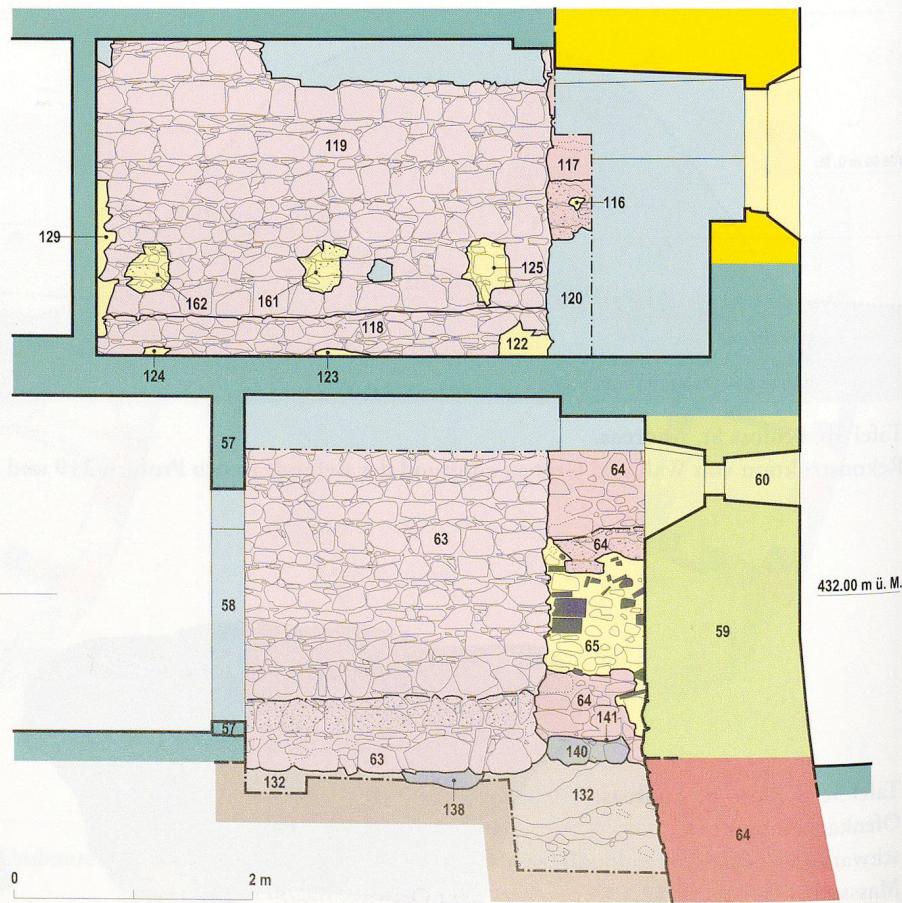
Tafel 4b: Schloss St. Andreas.  
Erdgeschoss, Raum 0.08 und 1.  
Obergeschoss, Raum 1.15.  
Schnitt durch die Mantelmauer,  
Blick nach Westen.

Im Erdgeschoss bildet die Mauer 63 die Westwand des Raumes 0.08 (Taf. 4b). Die Mauer besteht aus Bollen- und Bruchsteinen, die in sauberen horizontalen Lagen gefügt sind. Bollensteine und flache Bruchsteine kleineren Formates füllen die Zwischenräume, die aufgrund unterschiedlicher Steingrößen entstanden sind. Die Mauer, welche einen kompakten und stabilen Eindruck macht, ist mit einem rötlichbraunen, grobkörnigen Kalk-

Im Raum 1.15 des ersten Obergeschosses besteht die Westwand aus den Mauern 118 und 119 (Taf. 4b). Die Mauer 118 ist in gleicher Art gefügt wie die Mauer 63 im darunter liegenden Raum 0.08, weshalb die Mauern 63 und 118 als zusammengehörend betrachtet werden dürfen. Auf der Oberkante der Mauer 118 ist der Mörtel glatt gestrichen. Da keine Negative ausgerissener Mauersteine festzustellen waren, dürfte es sich hier um eine Arbeitsfuge zwischen den Mauern 118 und 119 handeln. Auf der Nordseite des Raumes 1.15 stossen die Mauern 118/119 an die Mantelmauer 152 (Taf. 4a). Die Mauer 119 ist auf der Mauer 118 aufgesetzt und besteht aus Bollen- und Bruchsteinen unterschiedlichster Formate. Auffällig ist das extrem wechselhafte Mauerbild, ohne dass jedoch innerhalb des Mauergefüges durchlaufende Grenzen sichtbar waren. Die Mauer ist mit einem beige-grauen, relativ grobkörnigen Kalkmörtel gefügt. Im Mauermörtel fanden sich auch vereinzelte kleinere Kiesel ( $\varnothing$  bis 10 mm) und bis 20 mm grosse Kalkeinschlüsse. In grossen Partien streicht der Mauermörtel glatt an die Köpfe der Mauersteine, was auch hier darauf hindeutet, dass das Mauerwerk ursprünglich keinen Verputz aufwies. Die Mauer stösst im Norden an die Mantel-

Im ersten Obergeschoss zeigte sich in der Westmauer 118/119 der Flick 129, welcher aus kleinen Bruchsteinen besteht und mit einem grauen, feinsandigen Kalkmörtel gefügt ist (Taf. 4b). Der Flick steht möglicherweise in Zusammenhang mit einer weiter südlich eingebauten Türe. Im Weiteren zeigten sich in der Westmauer je drei Löcher 122 bis 124 sowie 125, 161 und 162. Obwohl diese Löcher unterschiedliche oder gar keine Füllungsaufwiesen, sind doch Konstruktion und Anordnung auffällig. Sowohl die Löcher in der Mauer 118 als auch die Löcher in der Mauer 119 weisen untereinander einen Abstand von ca. 1,50 m auf. Die unteren Löcher sind gegenüber den oberen leicht verschoben. Bei den unteren Löchern sind die Steine der Mauer 118 nur leicht abgespitzt. Es scheint, als wäre der Versuch, grössere Löcher in die Mauer 118 zu spitzen, aufgegeben worden, weil das Steinmaterial (in diesem Bereich Kalkstein) zu hart war. Demgegenüber sind die Steine von Mauer 119 im Bereich der Löcher 125, 161 und 162 aus Sandstein, was zum Spitzen sicherlich einfacher war. Insgesamt scheinen die sechs Löcher in einem Zusammenhang zu stehen. Da vier der sechs Flickstellen mit grauem, feinsandigem Kalkmörtel gefügt sind, wurden die Löcher sicher in der Phase 4 zugesetzt. Da für diese Bauphase auch eine Veränderung der ursprünglichen Fensteröffnung in der Nordwand (vgl. nachfolgend) anzunehmen ist, könnten die Löcher mit einer in dieser Zeit benötigten Gerüstkonstruktion in Zusammenhang gebracht werden.

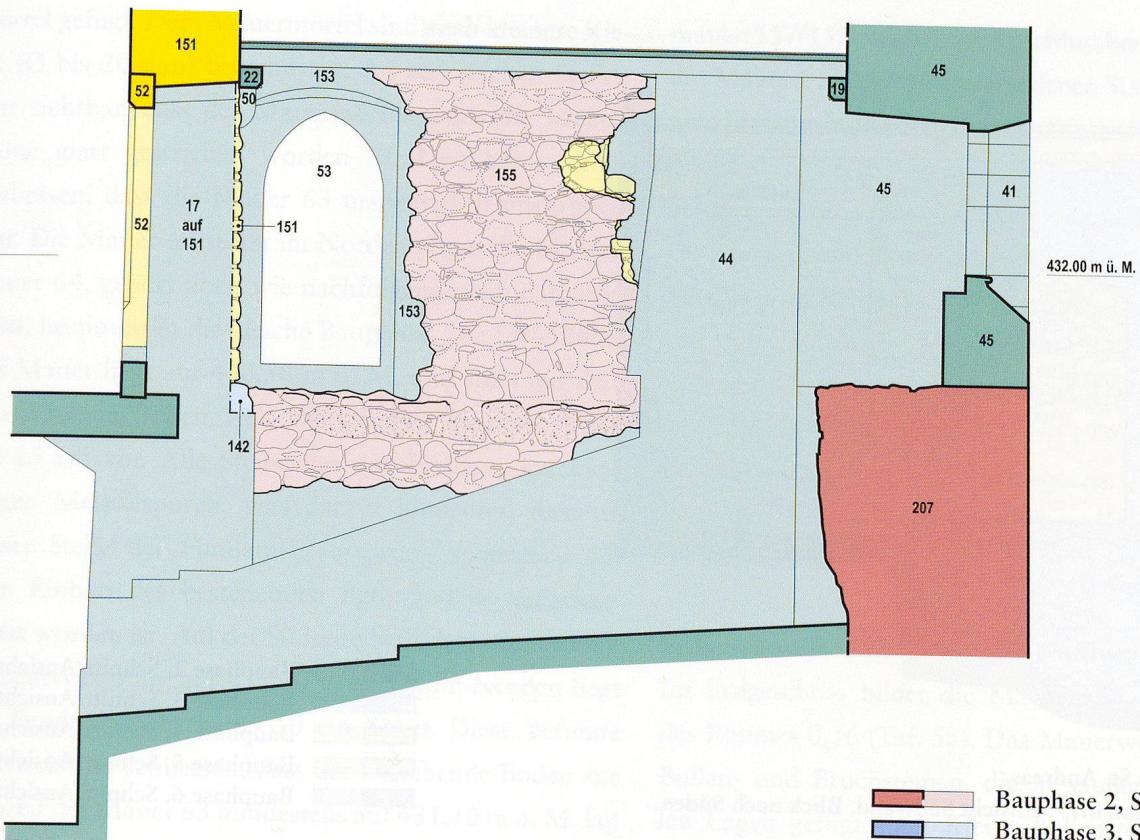
Tafel 5a: Schloss St. Andreas.  
Erdgeschoss, Räume 0.15 und 0.16. Ansicht Nordwand, Blick nach Norden.

Im Erdgeschoss bildet die Mauer 155 die Nordwand des Raumes 0.16 (Taf. 5a). Das Mauerwerk besteht aus Bollen- und Bruchsteinen, die in sauberen, horizontalen Lagen gefügt sind. Kleine Bollensteine und flache Bruchsteine füllen die durch die unterschiedlichen Stein grössen bedingten Zwischenräume. Der graubraune, grobkörnige Kalkmörtel enthält auch kleinere Kiesel ( $\varnothing$  bis 15 mm) und weisse bis gelbliche Kalkeinschlüsse. Stellenweise ist der Mauermörtel auf die Steinköpfe glattgestrichen, was darauf hindeutet, dass die Mauer ursprünglich unverputzt war.

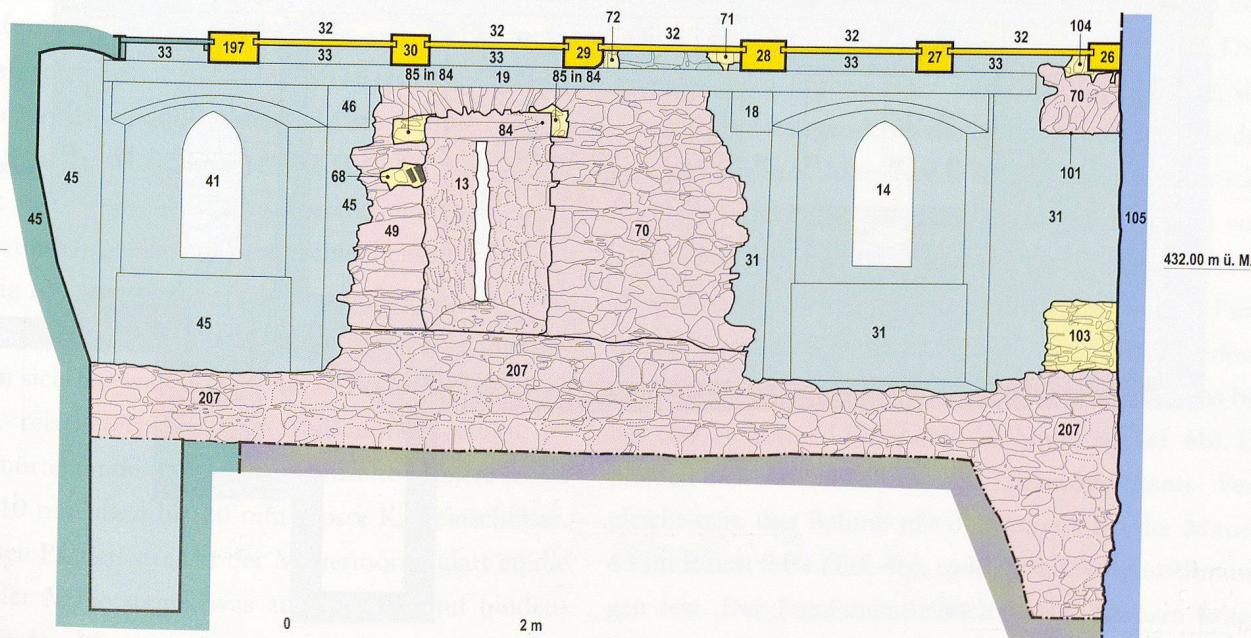
Tafel 5b: Schloss St. Andreas.  
Erdgeschoss, Räume 0.16 und 0.17. Ansicht Ostwand, Blick nach Osten.

In den Räumen 0.16 und 0.17 kamen Reste der Mantelmauer 207 (unterhalb 431,35 m ü. M.) sowie 49/70 (oberhalb 431,35 m ü. M.) zum Vorschein (Taf. 5b). Die Mauern, welche einen Teil der Ostfassade bilden, bestehen aus Bollen- und Bruchsteinen, die in horizontalen Lagen gefügt sind. Kleine plattige Bruchsteine und kleine flache Lesesteine füllen grössere Zwischenräume oder Unregelmässigkeiten in den Steinlagen.

Von den Umbauarbeiten der Bauphase 4 waren die Räume 0.15–0.17 im Erdgeschoss am meisten betroffen. In der Mantelmauer 49/70 wurde das originale Schlitzfenster 13 zu einer Nische umgestaltet (Taf. 5b). Nach Abbruch des ehemaligen Sturzbalkens über dem Fenster wurden die Auflager mit den Flicken 85 zugemauert. Das Füllmauerwerk 86 nahm im unteren Bereich die gesamte Mauerstärke ein und war im oberen Bereich so weit zurückversetzt, dass eine etwa 50 cm tiefe Wandnische bestehen blieb (Abb. 9). Die Zumauerung 103 spricht dafür, dass das südliche Fenster in der gleichen Art umgebaut wurde (Taf. 5b).

Zwei grosse Durchbrüche in der Mantelmauer auf der Ostseite dienen zur Aufnahme der historisierten Spitzbogenfenster 14 und 41, welche in den Mauern 31 bzw. 45 eingesetzt sind (Taf. 5b). Die mit braunem, hydraulischem Kalkmörtel gefügten Mauern bestehen aus Bruch-

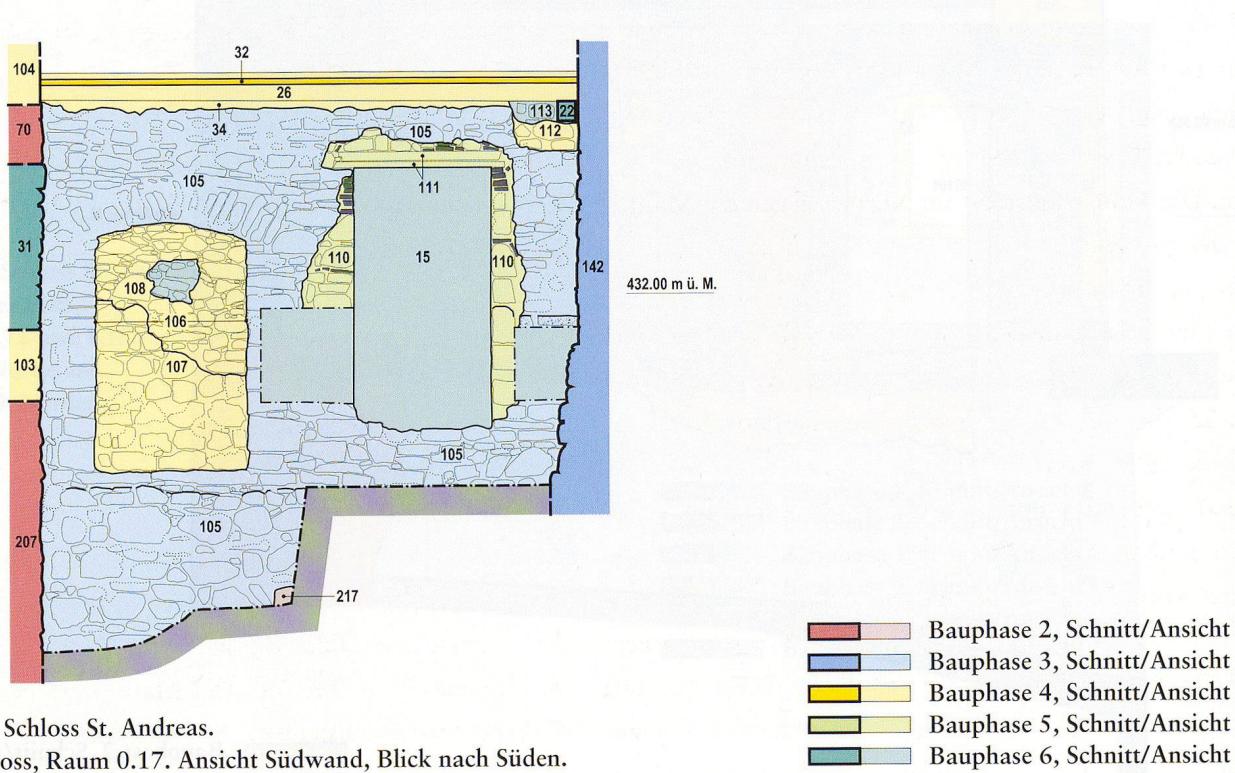
Tafel 6a: Schloss St. Andreas.  
Erdgeschoss, Raum 0.17. Ansicht Südwand, Blick nach Süden.

Die Mauer 207 zeigt einen grauen, grobkörnigen Kalkmörtel, welchem auch grössere Kiesel ( $\varnothing$  bis 25 mm) beigemischt sind. Der Mauermörtel ist teilweise auf die Steine glattgestrichen. Er zeigt auch luftgetrocknete Stellen. Diese Befunde weisen darauf hin, dass die Mauer 207 im Urzustand unverputzt war. Auf 431,35 m ü. M. ist der Mörtel von Mauer 207 sauber abgezogen. Auch hier muss es sich um eine Arbeitsfuge handeln, da keine Negative ausgerissener Mauersteine sichtbar sind. Mit dem Absenken des bestehenden Bodenniveaus wurde die Mauer 207 bis auf 430,40 m ü. M. freigelegt. Im Sondierschnitt, welcher in der Südostecke des Raumes 0.17 angelegt wurde, zeigt sich, dass die Mauer 207 bis mindestens auf eine Tiefe von 429,05 m ü. M. hinunterreicht (Taf. 6a).

Die Südwand 105 besteht aus unterschiedlich grossen, gebrochenen Sandsteinen (Taf. 6a). Vereinzelt fanden auch Bollensteine Verwendung. Die Mauersteine sind in schwachen Lagen gefügt. Kleinere Bruchsteine dienen zum Ausgleichen grösserer Zwischenräume in den Steinlagen. Der rötlichbraune bis graubraune, relativ grobkörnige Mauermörtel ist mit Kalk gemischt und enthält auch kleinere Kiesel ( $\varnothing$  bis 15 mm). Der vorquellende Mauermörtel wurde steinsichtig glattgestrichen und war an seiner Oberfläche braun bis ocker verfärbt und verschmutzt. Die Mauer war ursprünglich also nicht verputzt. Der Sondierschnitt, welcher in der Südostecke des Raumes 0.17 ausgehoben wurde, legte einen grösseren Bereich der Mauer 105 frei. Auf 430,45 m ü. M. ist im Mauerwerk ein leichter Absatz erkennbar. Unterhalb dieses Absatzes zeigten sich mehrheitlich grössere Steine und der Mauermörtel streicht nicht mehr an die Steinköpfe. Zudem liegen die Mauersteine nicht mehr sauber in einer Flucht. Offenbar wurde dieser Bereich nicht frei gemauert, sondern es handelt sich um die Fundamentzone der Mauer 105, welche hier in die Grube gemauert wurde. Dabei war festzustellen, dass die Unterkante im westlichen Bereich auf 429,55 m ü. M. liegt, während sie sich im östlichen Bereich tiefer als die Sohle des Sondierschnittes befinden muss. Offensichtlich wurde das Fundament der Mauer 105, dem damaligen Gefälle des gewachsenen Bodens 217 folgend, gegen Osten abgetreppt. Im östlichen Teil der Mauer 105 besteht eine Türöffnung 106. Quaderförmige Bruchsteine bilden deren Laibungen. Ein Stichbogen, der aus hochgestellten, plattigen Bruchsteinen gefügt ist, überwölbt die Türöffnung 106. Die Westmauer 142 zeigt im Vergleich mit der Südmauer 105 keinen Unterschied (Taf. 6b). Auf 430,50 m ü. M. markiert ein Mörtelwulst die Oberkante des Fundamentes und damit auch die ungefähre Höhe des Terrainverlaufs zur Bauzeit.

Im westlichsten Teil der Mauer 105 und entlang der Mauer 142 liess sich aufgrund abgespitzter Mauersteine der Verlauf eines 6 bis 12 cm breiten Absatzes erkennen (Taf. 6a und 6b). Der Absatz lag im Süden (Mauer 105) auf 431,80 m ü. M., treppete im Eckbereich ab und verlief

Die in der Südmauer 105 bestehende Türöffnung ist mit den beiden Flicken 107 und 108 zugesetzt (Taf. 6a). Im Flick 107 fanden grosse, mit graubraunem, leicht grobkörnigem Kalkmörtel gefügte Bruchsteine Verwendung. Die Oberkante von Flick 107 fällt schräg nach unten ab und erweckt den Eindruck einer Abbruchkante. Dies lässt vermuten, dass die Türe 106 bereits vor der Phase 4 – mindestens teilweise – zugemauert wurde. Spätestens mit Einbau der Zumauerung 108, welche über Flick 107 liegt, wurde die Türe 106 jedoch aufgegeben. Der Flick 108 besteht aus Bollen- und Bruchsteinen sowie Tuffsteinfragmenten, die mit dem signifikanten grauen, feinsandigen Kalkmörtel der Bauphase 4 gefügt sind.

der Bauphase 4 zugemauert worden war (Taf. 6a). Der neue Zugang 15 zum südlichen der beiden neu geschaffenen Räume ist im Flick 110 versetzt. Dieser besteht aus Bruchsteinen, Ziegel- und Backsteinfragmenten, die mit einem hellbeigen, leicht grobkörnigen Kalkmörtel gefügt sind. Die untersten drei Quader des westlichen Laibungsflicks 110 berücksichtigen den an der Südmauer 105 festgestellten Absatz. Zwei Holzbretter 111, welche im Flick 110 vermauert sind, überspannen die Nische zur Tür 15. Hinweise auf eine eindeutige Boden- oder Schwellenhöhe liessen sich keine feststellen. Sicher lagen Boden und Türschwelle höher als in der Phase 3, reicht doch der Ausbruch für die neue Türöffnung nur bis auf die Höhe von 430,95 m ü. M. hinunter, während die Schwellenhöhe der Türe 106 rund 40 cm tiefer lag. Auf den Laibungen der Türe 15 und Versetzflick 110 zeigte sich ein Verputz aus einem hellbraunen, leicht grobkörnigen Kalkmörtel. Im optischen Vergleich zeigte er Übereinstimmung mit Verputz 82 beim Ausguss an der Westwand.

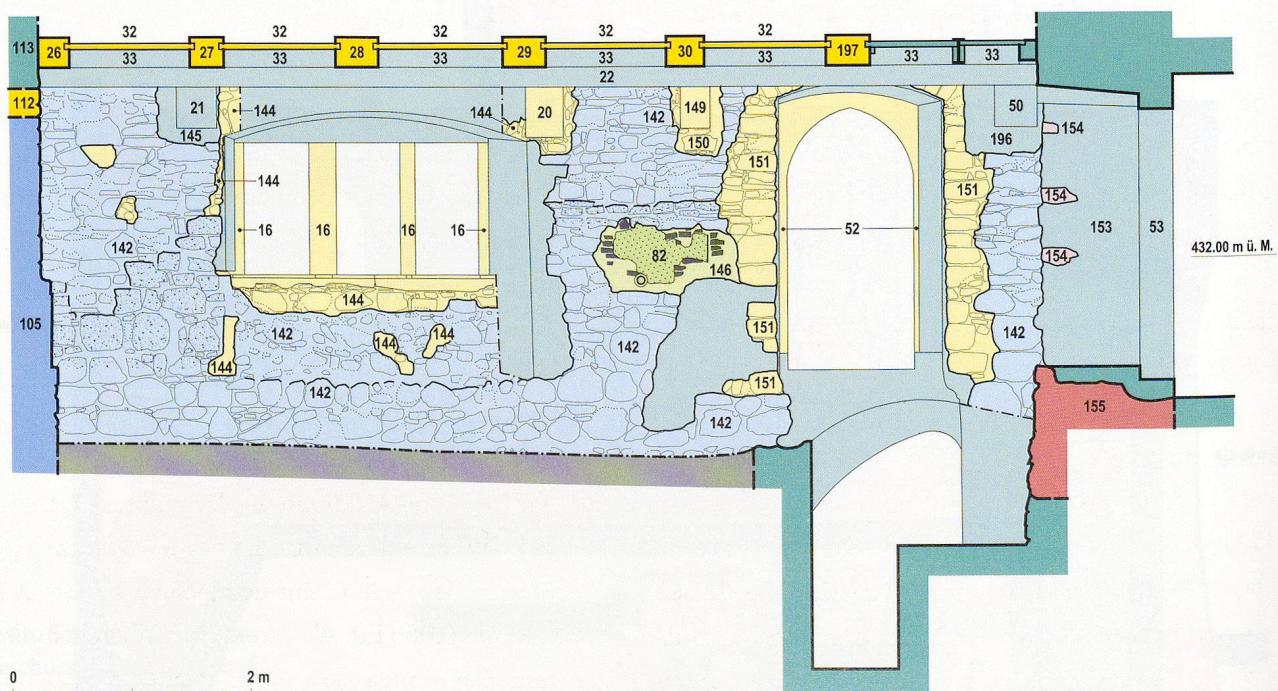
Tafel 6b: Schloss St. Andreas.  
Erdgeschoss, Räume 0.17 und 0.15. Ansicht Westwand, Blick nach Westen.

Die Türe und das dreiteilige Fenster in der Westmauer 142 der Räume 0.15 und 0.17 stammen aus der Bauphase 4 (Taf. 6b). Die Türe besitzt ein Sandsteingewände 52, dessen Sturz spitzbogenförmig ausgebildet ist. Auf der Aussenseite zeigt das Gewände eine Fase, die oben bis in den Spitzbogen zieht und unten in einem Schildchen ausläuft (Taf. 5a). Der Versetzflick 151 besteht in den Laibungen aus quaderähnlichen Bruchsteinen. Daneben fanden auch kleine Bruchsteine Verwendung. Der nur im Ansatz freigelegte Stichbogen über der Türnische ist mit Tuffsteinen gefügt. Das Gewände 16 des dreiteiligen Fensters besteht aus Sandstein. Die äusseren Fensterposten und der Sturz weisen einen Anschlagfalte für einen Laden auf. Alle Fensterposten sowie der Sturz zeigen als Verzierung eine Kehle, die am unteren Ende der Pfosten in einem Schildchen ausläuft. Das Sandsteingewände 16 des Fensters liegt in Flick 144, der mit Bollen- und Bruchsteinen sowie dem bekannten grauen, feinsandigen Kalkmörtel gefügt ist. Schräglage gestellte Bruchsteine und Tufffragmente bilden den zum Versetzflick gehörenden Stichbogen über dem Fenster. Die Mauer 142 wurde unterhalb des Fensters auf der ganzen Breite um etwa 70 cm ausgebrochen, so dass die Fensterlaibungen bis auf das damalige Bodenniveau hinunterführten. Dies zeigen auch Reste von Versetzflick 144, welche zum Ausgleichen grösserer Ausbrüche in der Mauer 142 aufgebracht wurden. Die Balken 26–30 und 197 sowie die in seitlichen Nuten eingeschobenen Schrägbodenbretter 32 bilden die Holzdecke, welche in der Phase 4 über den Räumen 0.15–0.17 eingebaut wurde (Taf. 2b). Auf der Ostseite war mindestens für drei Balken das Verhältnis zur Mantelmauer 70 zu klären (Taf. 5b). Der Balken 26 liegt in Flick 104, Balken 28 in Flick 71 und Balken 29 in Flick 72. Die aus kleinen Bollen- und Bruchsteinen bestehenden Flickstellen 71, 72 und 104 sind mit dem für Phase 4 typischen grauen, feinsandigen Kalkmörtel gefügt, welcher gegen die entsprechenden Balken sowie gegen die Steine von Mauer 70 läuft.

Auf der westlich gegenüberliegenden Seite zeigte sich in der Mauer 142 ein Ausbruch (Taf. 6b). Dieser wurde mit dem Backsteinflick 146 so zugesetzt, dass eine ca. 75 cm breite, rund 55 cm hohe und mindestens 15 cm tiefe, gewölbte Nische entstand. Die südliche Laibung der Nische markiert die Flucht der neu eingezogenen Trennwand. Der Backsteinflick 146 ist mit einem beigen bis rötlichbeigen, leicht grobkörnigen Kalkmörtel gefügt. In der Wölbung war der Verputz 82 aus hellbeigem, leicht grobkörnigem Kalkmörtel aufgebracht. Auf 431,85 m ü. M. konnte ein Bleirohr freigelegt werden. Das Bleirohr wies einen lichten Durchmesser von 6 cm auf und verlief mit leichtem Gefälle nach Westen. Es steht wohl außer Zweifel, dass es sich beim Backsteinflick 146 um den Rest eines Ausgusses handelt, der in der Südwestecke des Raumes stand.

In der Westmauer 142 wurden zwei neue Sandsteinkonsolen 21 und 50 eingesetzt (Taf. 6b). Die zugehörigen Flickstellen 145 bzw. 196 bestehen aus roten, modernen Backsteinfragmenten, grauen Kalksandsteinen und kleinen Bruchsteinen, die in einem grauen, äusserst harten Zementmörtel gefügt sind. Neu ist auch der Streifbalken 22. Auf der Nordseite läuft der Streifbalken 22 in den Backsteinflick 153. Das Südende ist im Flick 113 vermauert, dessen hydraulischer Kalkmörtel gegen die Steine von Mauer 105 und Flick 112 läuft (Taf. 6a). Die Übermauerungen 33 über dem Streifbalken 22 bestehen aus modernen, roten Lochbacksteinen und sind mit Zement gefügt (Taf. 6b).

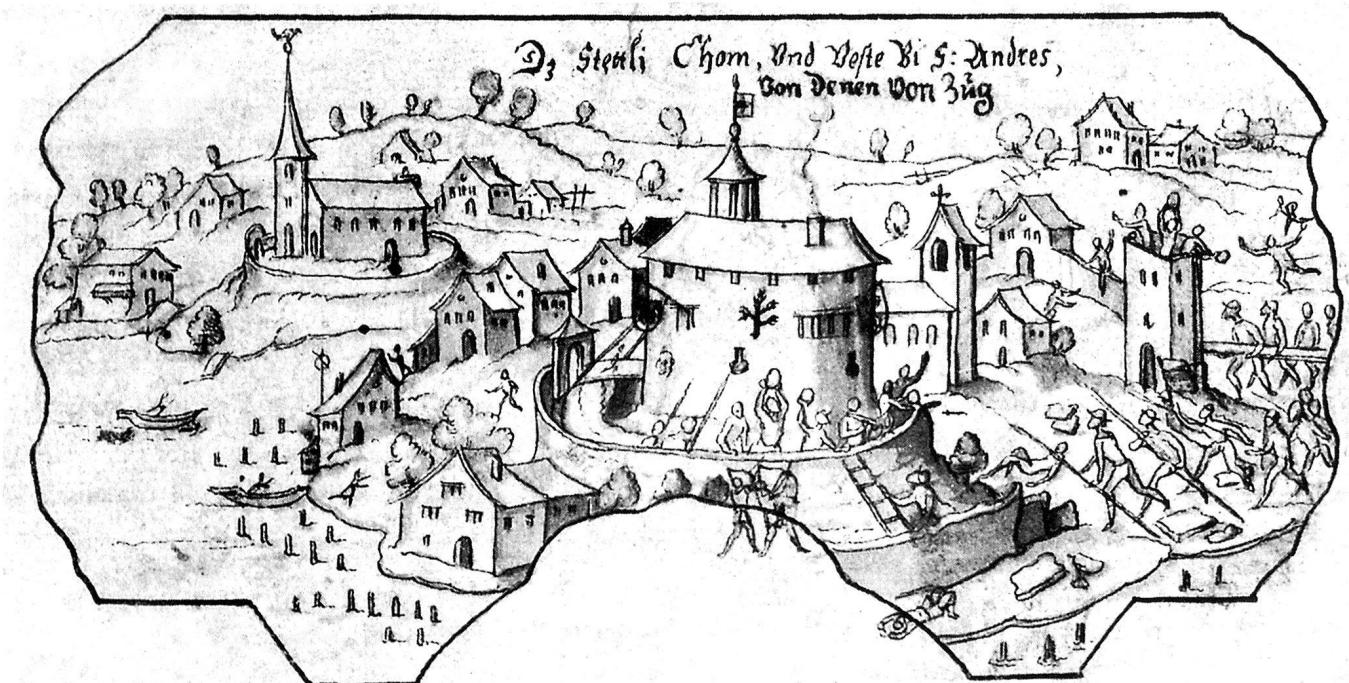
6: «Dz Stettli Chom, Vnd Veste Bi S: Andres, / Von Denen Von Zug». Älteste Ansicht von Schloss St. Andreas. Scheibenriss, 1. Viertel 17. Jh.

zur Burg (Abb. 6). Wall und Graben hatten noch bis zur Mitte des 18. Jh., das Südwesttor gar bis ins 20. Jh. hinein Bestand (Abb. 7; vgl. Abb. 10).

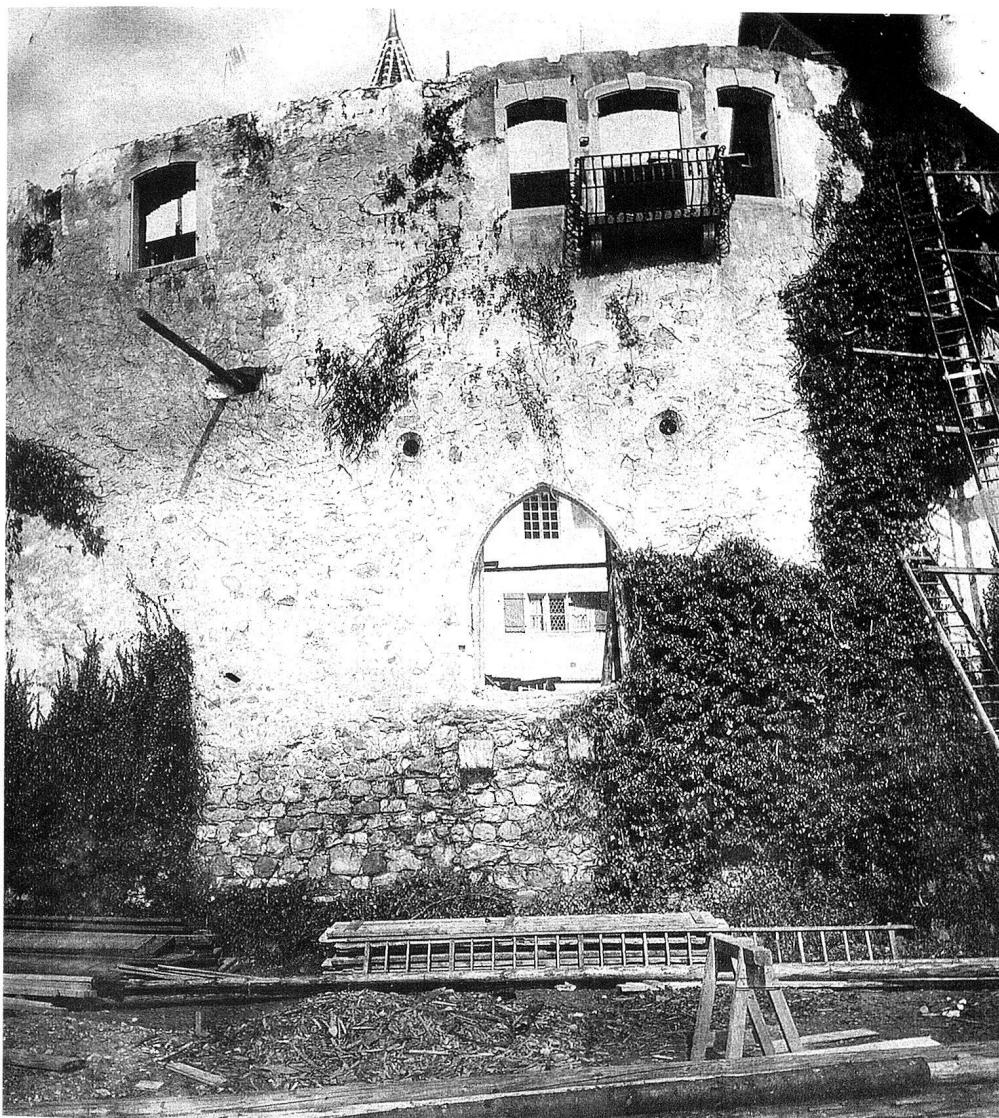
7: Schloss St. Andreas. Das ursprünglich mit einer Zugbrücke ausgestattete Südtor wurde erst zu Beginn des 20. Jhs. zugemauert. Umbauarbeiten unter Fred Page und Dagobert Keiser. Foto 1908.

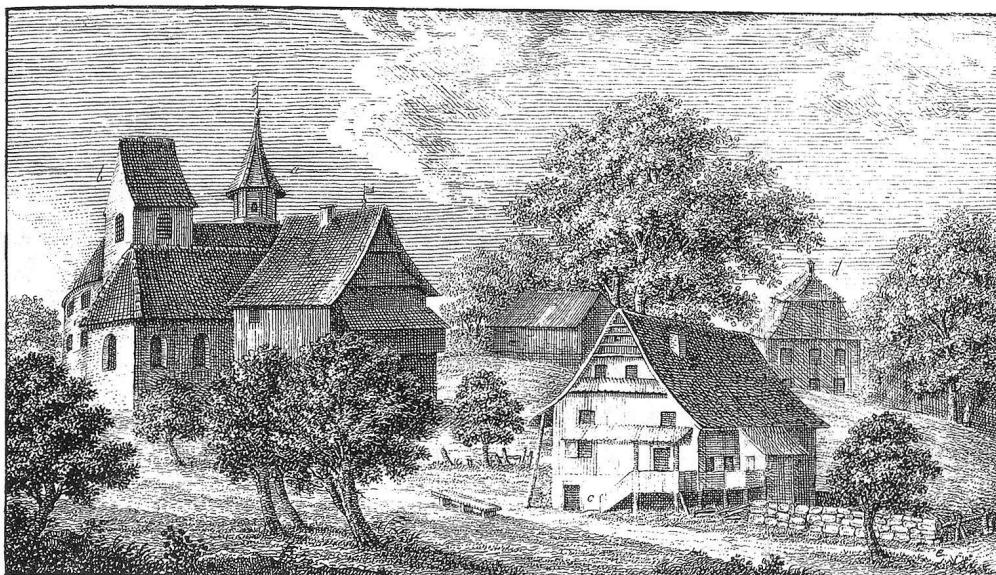
8: «Die Burg S. Andres v. ihrer Nord-Ost-Seite». Links im Bild die Schlosskapelle St. Andreas, dahinter sind ein Teil der Mantelmauer und der im 17. Jh. erbaute Treppenturm zu sehen, auf der rechten Bildseite das als Kaplanei errichtete Turmhaus und Mauerreste des ehemaligen Torturms. Lithografie Johann Kaspar Moos zugeschrieben, 1819.
