# **Schloss St. Andreas in Cham (Kt. Zug): Auswertung der Untersuchungen 2009/2010**

Peter Holzer und Gabi Meier

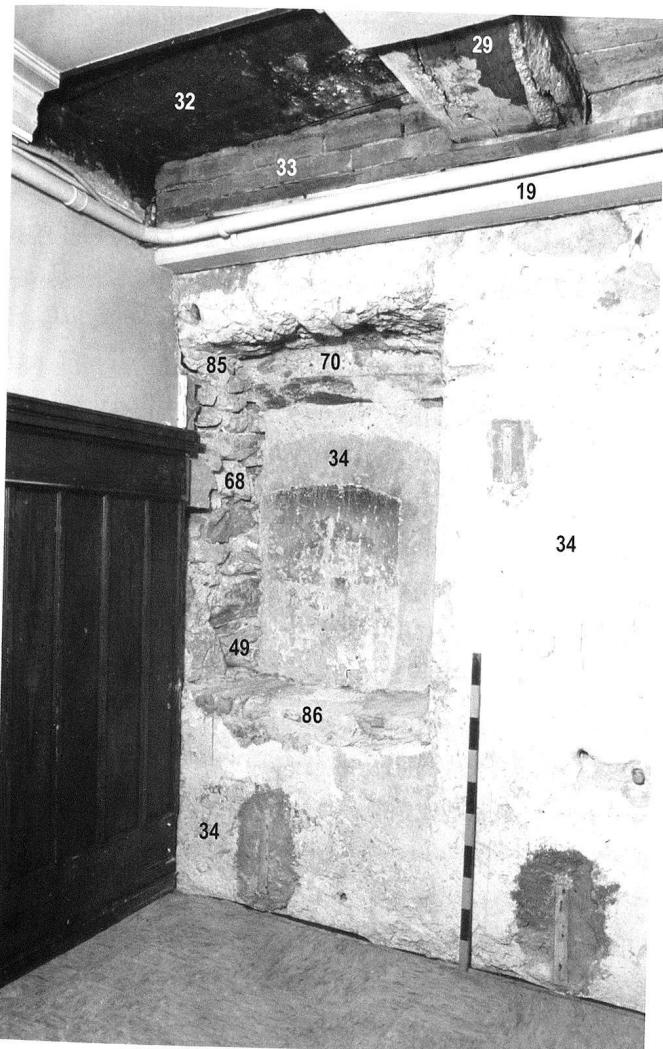
9: Schloss St. Andreas. Erdgeschoss, Raum 0.17. Nordwestecke mit zugemauerter Wandnische. Foto 2009.

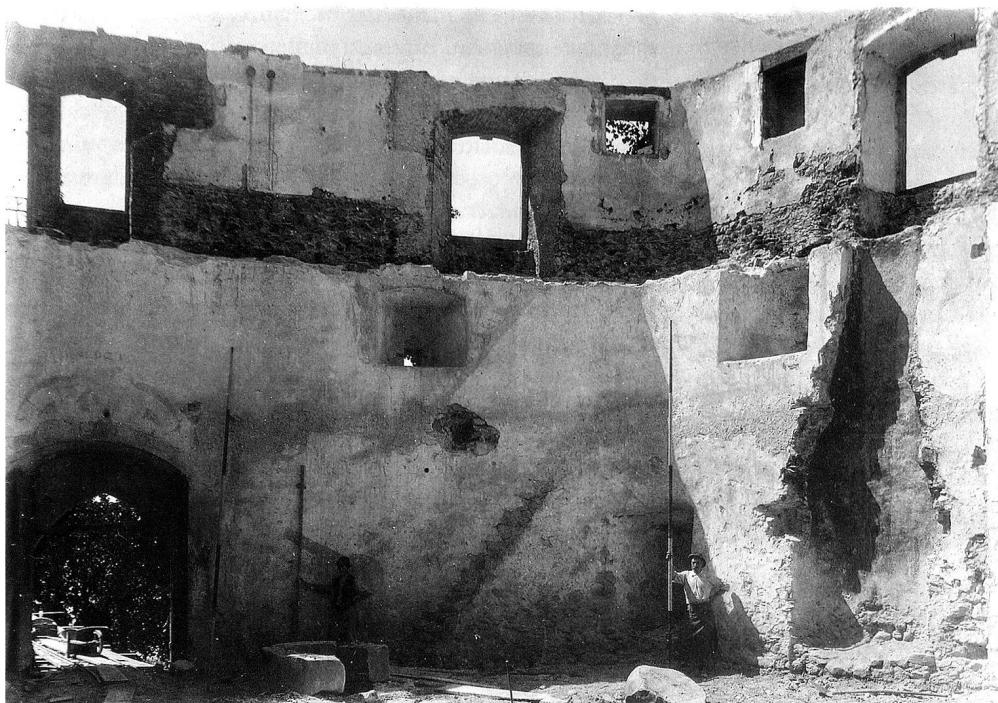
10: Schloss St. Andreas.  
Zustand während der  
Umbauarbeiten zu Beginn  
des 20. Jh. Foto 1908.

Türen, die Erneuerung von Böden und Decken und das Anbringen neuer Wandtäfelungen und Verputzschichten stehen beispielhaft für die massiven Veränderungen am Schloss. Alte Fotos belegen radikale Abbrüche im Süden der Anlage (Abb. 10). Die Bestimmung des Schlosses als Sommersitz brachte das Durchbrechen der Umfassungsmauer mit zahlreichen Erkern, Vorbauten, Loggien und Balkonen mit sich, die das äusserliche Erscheinungsbild der ehemaligen Mantelmauerburg stark veränderten. Für die archäologische Erforschung des Platzes von besonderem Interesse ist die Nachricht über Unterkellerrungen: «Da keine *Keller* vorhanden waren, mussten der Raum innerhalb der Ringmauer vertieft und das Fundament der Innenmauern unterfangen werden. Es gelang dadurch, einen geräumigen Keller zu gewinnen, der sich auch unter dem Hofraum ausdehnt.»<sup>66</sup> Nachrichten über damals gemachte Funde liegen nicht vor.
