Das Haus «Weid» in Meggen-Rüeggiswil

von Christoph Rösch

Beschreibung des Hauses: Kernbau um 1310 (d)

Erweiterung und Umbau 1509 (d)

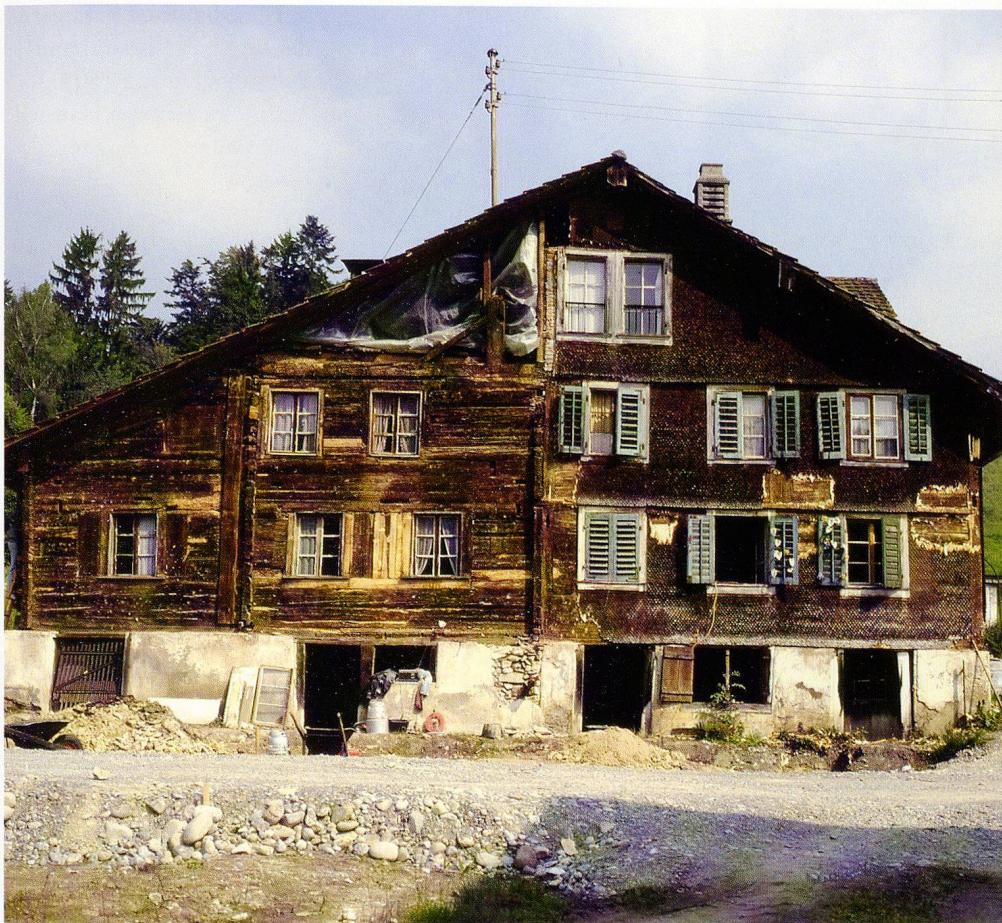
1: Die Südfassade des Hauses «Weid». In der Mitte der Kernbau, links der frühneuzeitliche Anbau, rechts der im 19. Jh. errichtete Hausteil.

Das Gebäude wurde an leichter Hanglage errichtet und blickte mit der Hauptfassade Richtung Süden (Abb. 1).

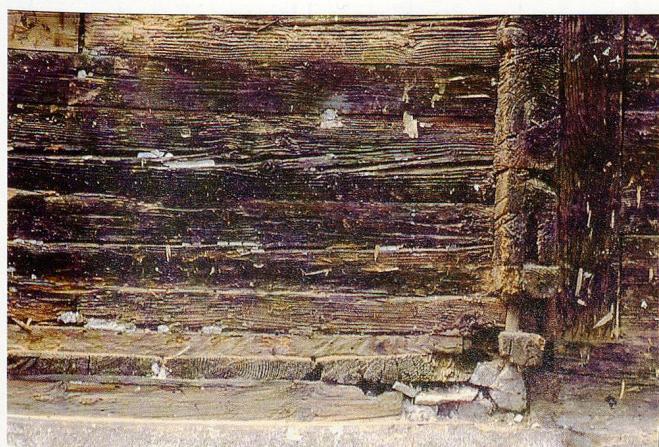
2: Südöstliche Ecke des erhaltenen Teils des Kernbaus. Sichtbar sind die fassadenbündigen Bodenbohlen und das Schwellenschloss. Rechts fügt sich der Anbau des 19. Jh. an. Blick nach Norden.

Am Reihenvorstoss des erhaltenen Kernbaus fand sich ein offenliegendes Dübelloch (vgl. Abb. 2), was auf eine frühere Versetzung des Gebäudes hinweist.⁹ Eine Ver-

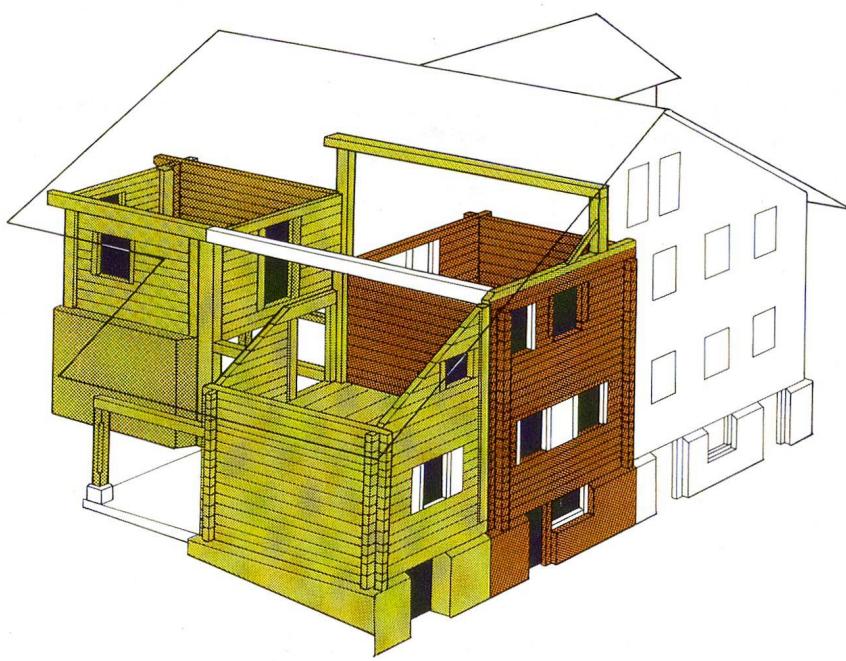
3: Die erhaltenen Kammern des Kernbaus (braun) und die Anbauten von 1509 (grün). Im hinteren Hausteil eine wiederverwendete Blockwand des Kernbaus (oliv).

Der mittlere und hintere Hausteil wurde durch spätere Umbauten vollständig zerstört (Abb. 3). Wie erwähnt, wurden dabei zahlreiche Hölzer wiederverwendet. Aufgrund vergleichbarer Bauten ist mit einem breiten Mittelgang und eventuell einer kleineren Kammer in der nordöstlichen und nordwestlichen Ecke des Hauses zu rechnen. Darauf konnte sich je eine weitere Kammer von leicht grösserem Grundriss erheben. Der Mittelgang und der Zwischenraum der beiden kleinen Eckkammern blieben bis unters Dach offen und dienten als Rauchküche und zur Erschliessung des Obergeschosses.⁷ Abgesehen von Fasen an originalen oder später wiederverwendeten Unterzügen und Türpfosten konnten keine speziellen Dekore oder Ornamente an den Bauteilen des Kernbaus festgestellt werden.⁸

wie wohl beim Kernbau – bis unters Dach offen. Daran schloss sich nordwärts eine im Erdgeschoss gemauerte Kammer von 4×4 m an. Auf dem Mauersockel erhob sich eine diese Masse übernehmende, hölzerne Kammer, deren Ostwand vermutlich als Blockwand übernommen, der Rest aber als Ständerbohlenbau errichtet wurde (vgl. Abb. 3, 4).

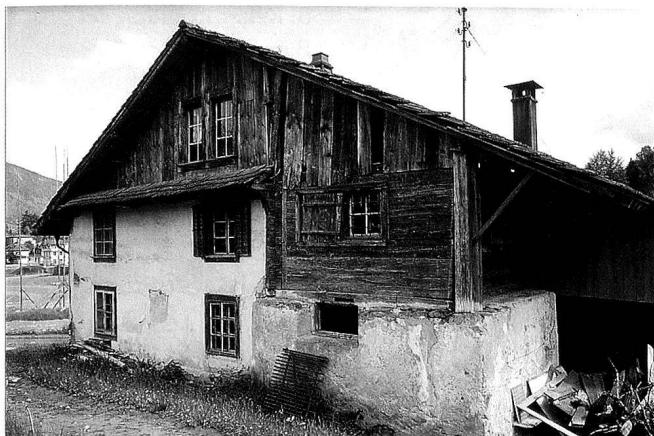
4: Rückansicht des Hauses. Gemauerte Sockel mit darüberliegender Kammer in Ständerbohlenbauweise. Blick nach Südosten.

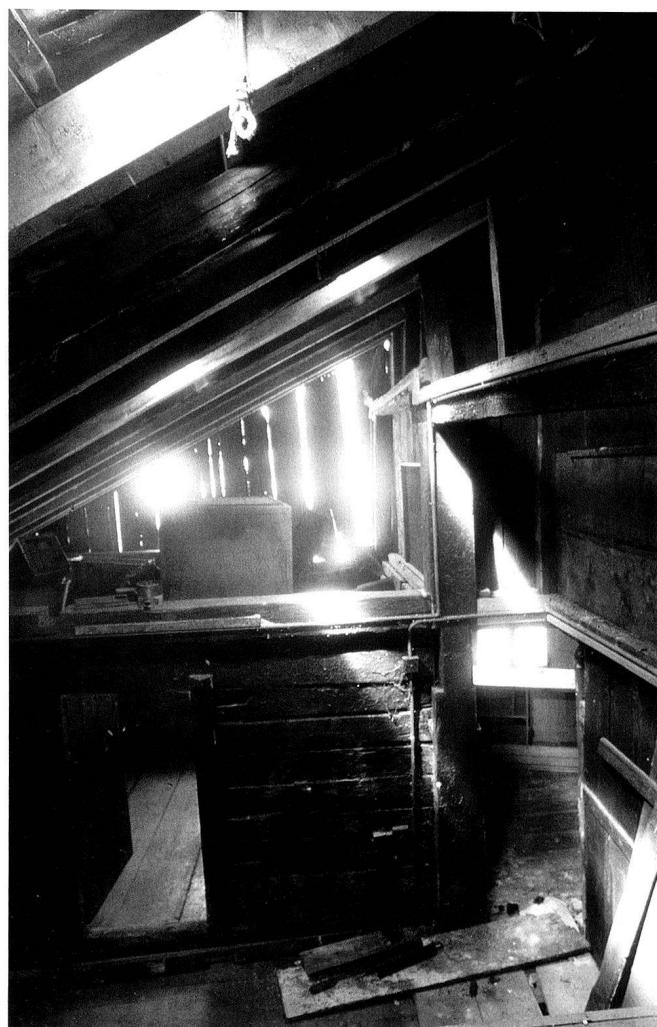
5: 1. Obergeschoss, hinterer Hausteil. Kammer in Ständerbohlenbauweise und Hochstud mit Firstpfette. Blick nach Norden.

An der Südwand der gemauerten Kammer befanden sich zwei Ständer. Der an der Südostecke befindliche Ständer trug die Firstpfette (Abb. 5). Hier ist folglich sogar von einer Hochstudkonstruktion zu sprechen! An der Südfassade stützte sich die Firstpfette auf einen knapp einen Meter hohen Firststud, der mit einem Fussholz gesichert war. Der Firststud stand auf einem dem Kernbau aufgesetzten Rähm, das auf dem Ständer in der Südfassade am Übergang von Kernbau und westlicher Erweiterung lagerte (vgl. Abb. 1, 3). Das Haus wurde von einem schwach geneigten Tätschdach bedeckt (Abb. 6). Die Breite dieses Baus bleibt ebenfalls unbekannt, respektive hypothetisch. Es ist anzunehmen, dass die östlichen Teile des Kernbaus und damit die Lage der Firstpfette übernommen wurden. Somit hätte lediglich die westliche Dachhälfte über die neuen Kammern verlängert werden müssen. Trifft dies zu, so kommen wir auf eine Breite von ungefähr 11,5 m. Der Bereich des Mittelgangs und der hintere Hausteil waren um 3,5 m eingezogen. Der dreiraumtiefe Grundriss hatte eine Tiefe von ca. 11 m. Auf der ganzen noch erhaltenen Länge an der Südfassade fanden sich die Versatzlöcher eines Klebdaches über den Fenstern des ersten Obergeschosses. In der ersten Hälfte des 19. Jh. wurde das Gebäude ein weiteres Mal grundlegend umgebaut. Dabei wurde der

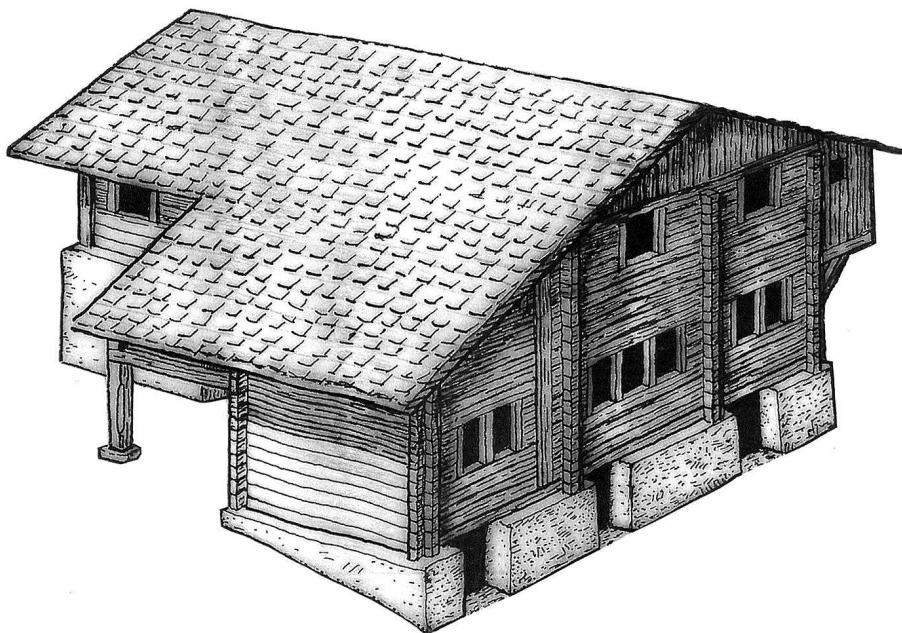
6: Rekonstruktion des Bauzustandes nach dem Umbau von 1509.

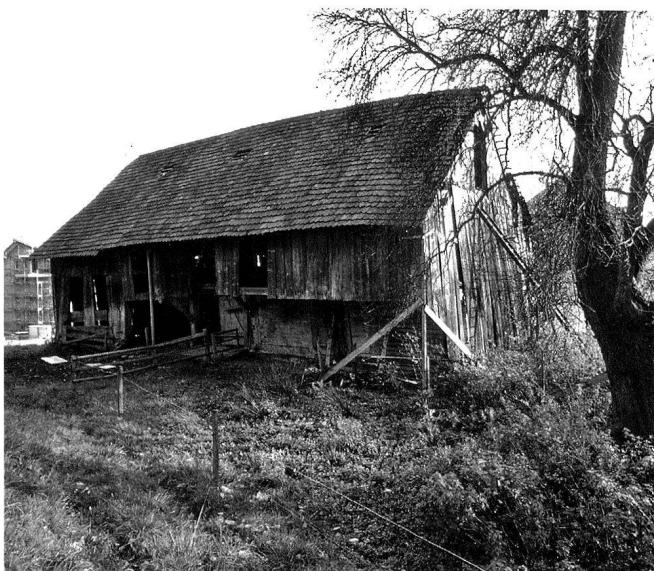
7: Die 1502 erbaute und 1799 umgebaute Scheune «Weid». Blick nach Südosten.

Das Haus Weid wurde Ende Mai/Juni 1989 abgebrochen. Die dazugehörige, 75 m nordwestlich des Hauses gelegene, 1502 (d) errichtete und 1799 (d) umgebaute Scheune «Weid» (Abb. 7) wurde 1993/94 abgebrochen und im Freilichtmuseum Ballenberg wieder aufgestellt, wo sie heute zu besichtigen ist.
