**Artikel:** Das Haus "Weid" in Meggen-Rüeggiswil

# Das Haus «Weid» in Meggen-Rüeggiswil

von Christoph Rösch

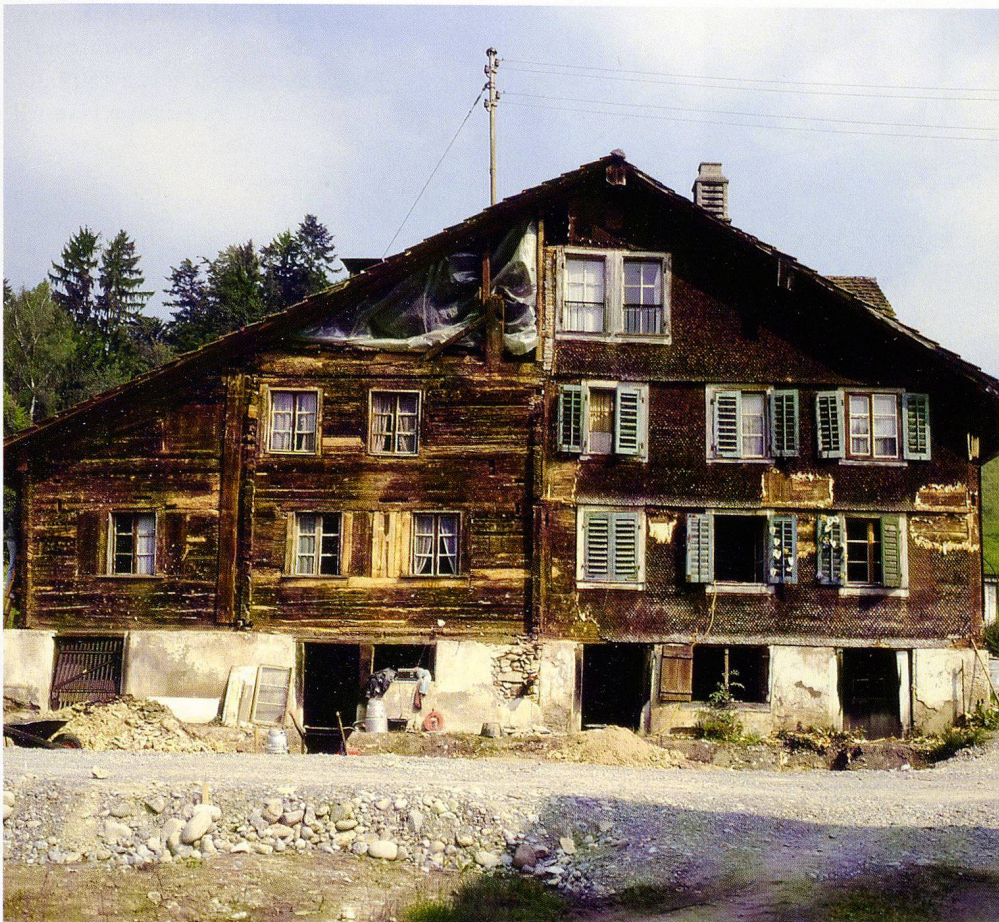
1: Die Südfassade des Hauses «Weid». In der Mitte der Kernbau, links der frühneuezeitliche Anbau, rechts der im 19. Jh. errichtete Hausteil.

Das Gebäude wurde an leichter Hanglage errichtet und blickte mit der Hauptfassade Richtung Süden (*Abb. 1*).

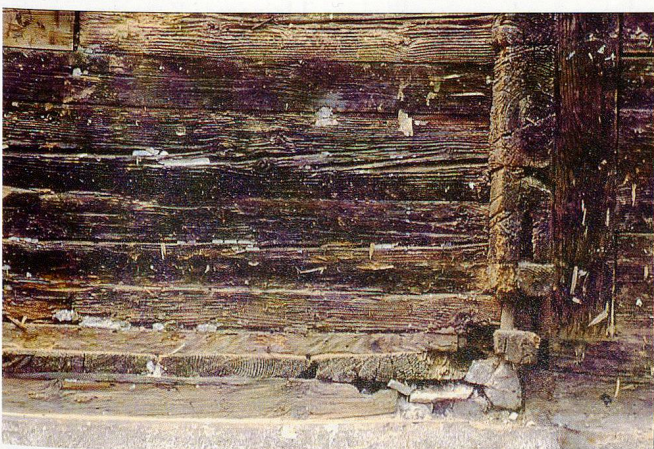
2: Südöstliche Ecke des erhaltenen Teils des Kernbaus. Sichtbar sind die fassadenbündigen Bodenbohlen und das Schwellenschloss. Rechts fügt sich der Anbau des 19. Jh. an. Blick nach Norden.

Am Reihenvorstoss des erhaltenen Kernbaus fand sich ein offenliegendes Dübelloch (vgl. Abb. 2), was auf eine frühere Versetzung des Gebäudes hinweist.<sup>9</sup> Eine Ver-

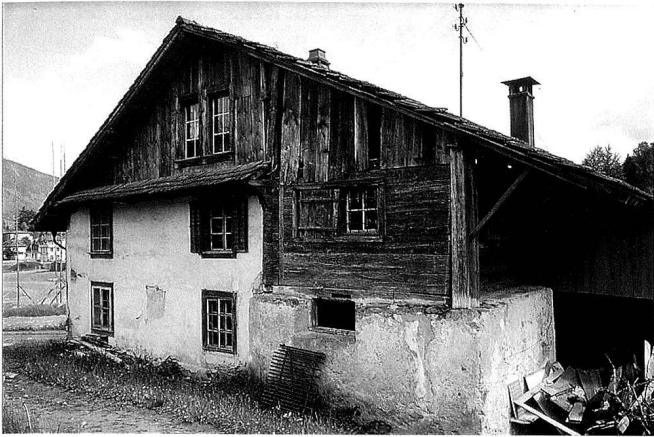
4: Rückansicht des Hauses. Gemauerter Sockel mit darüberliegender Kammer in Ständerbohlenbauweise. Blick nach Südosten.

wie wohl beim Kernbau – bis unters Dach offen. Daran schloss sich nordwärts eine im Erdgeschoss gemauerte Kammer von  $4 \times 4$  m an. Auf dem Mauersockel erhob sich eine diese Masse übernehmende, hölzerne Kammer, deren Ostwand vermutlich als Blockwand übernommen, der Rest aber als Ständerbohlenbau errichtet wurde (vgl. Abb. 3, 4).

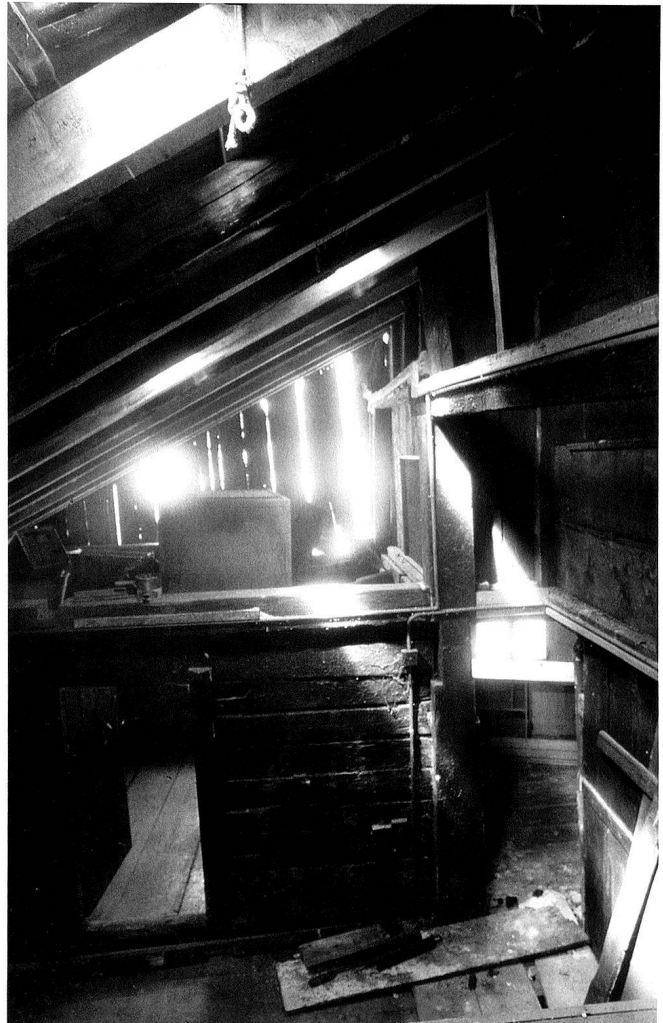
5: 1. Obergeschoss, hinterer Hausteil. Kammer in Ständerbohlenbauweise und Hochstud mit Firstpfette. Blick nach Norden.

An der Südwand der gemauerten Kammer befanden sich zwei Ständer. Der an der Südostecke befindliche Ständer trug die Firstpfette (Abb. 5). Hier ist folglich sogar von einer Hochstudkonstruktion zu sprechen! An der Südfassade stützte sich die Firstpfette auf einen knapp einen Meter hohen Firststud, der mit einem Fussholz gesichert war. Der Firststud stand auf einem dem Kernbau aufgesetzten Rähm, das auf dem Ständer in der Südfassade am Übergang von Kernbau und westlicher Erweiterung lagerte (vgl. Abb. 1, 3). Das Haus wurde von einem schwach geneigten Tätschdach bedeckt (Abb. 6). Die Breite dieses Baus bleibt ebenfalls unbekannt, respektive hypothetisch. Es ist anzunehmen, dass die östlichen Teile des Kernbaus und damit die Lage der Firstpfette übernommen wurden. Somit hätte lediglich die westliche Dachhälfte über die neuen Kammern verlängert werden müssen. Trifft dies zu, so kommen wir auf eine Breite von ungefähr 11,5 m. Der Bereich des Mittelganges und der hintere Hausteil waren um 3,5 m eingezogen. Der dreiraumtiefe Grundriss hatte eine Tiefe von ca. 11 m. Auf der ganzen noch erhaltenen Länge an der Südfassade fanden sich die Versatzlöcher eines Klebdaches über den Fenstern des ersten Obergeschosses. In der ersten Hälfte des 19. Jh. wurde das Gebäude ein weiteres Mal grundlegend umgebaut. Dabei wurde der

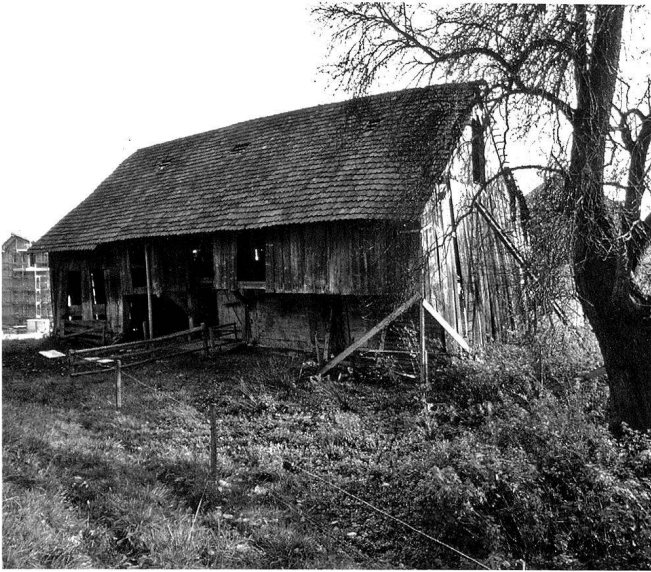
7: Die 1502 erbaute und 1799 umgebaute Scheune «Weid». Blick nach Südosten.

Das Haus Weid wurde Ende Mai/Juni 1989 abgebrochen. Die dazugehörige, 75 m nordwestlich des Hauses gelegene, 1502 (d) errichtete und 1799 (d) umgebaute Scheune «Weid» (Abb. 7) wurde 1993/94 abgebrochen und im Freilichtmuseum Ballenberg wieder aufgestellt, wo sie heute zu besichtigen ist.
