Cama (Misox), Burgruine Norantola – Von der Wehrmauer zum Castello. Eine Untersuchung zur Baugeschichte

von Augustin Carigiet

Im Zuge der Restaurierungsarbeiten wurden die aufgehenden Ruinenmauern von der Kantonalen Denkmalpflege baugeschichtlich untersucht und dokumentiert. Diese Bauuntersuchung ergab eine interessante und überraschende Abfolge zur Baugeschichte der Burganlage.

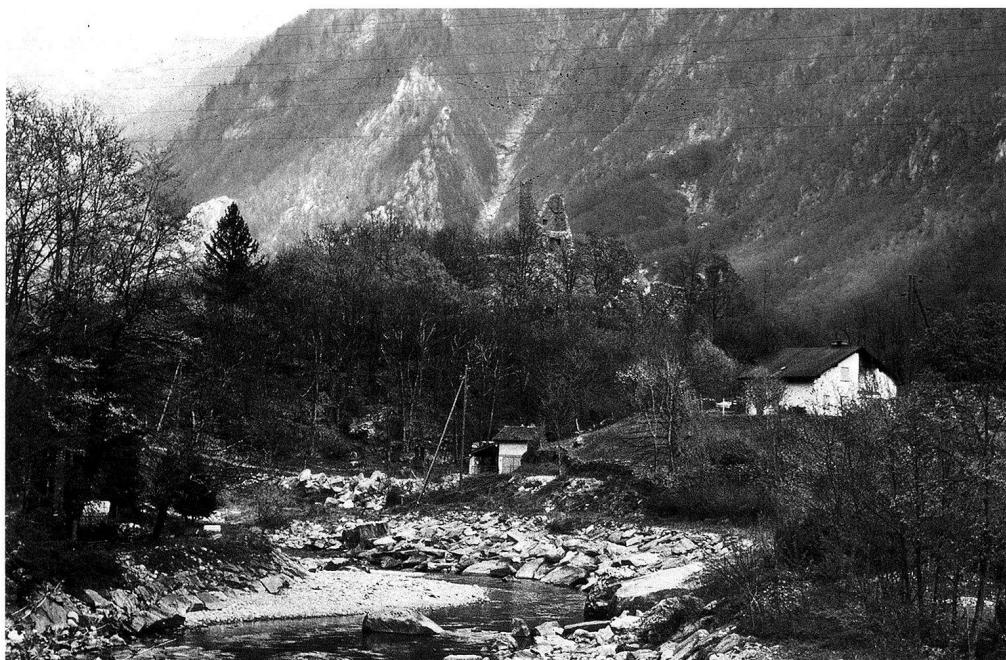
1: Die Burgruine Norantola nördlich der Gemeinde Cama im unteren Misox.

Die Burgruine Norantola liegt bei der gleichnamigen Fraktion der Gemeinde Cama auf einem niedrigen Fels Hügel zwischen dem Fluss Moesa und der Autobahn A 13 (Abb. 1). Bis vor 20 Jahren war die Ruine noch stark eingewachsen und dem Zerfall überlassen. Dank der Initiative der lokalen Stiftung «Associazione pro Castello di Norantola» konnte die Burgruine in den Jahren 1990 bis 1993 umfassend gesichert und restauriert werden.

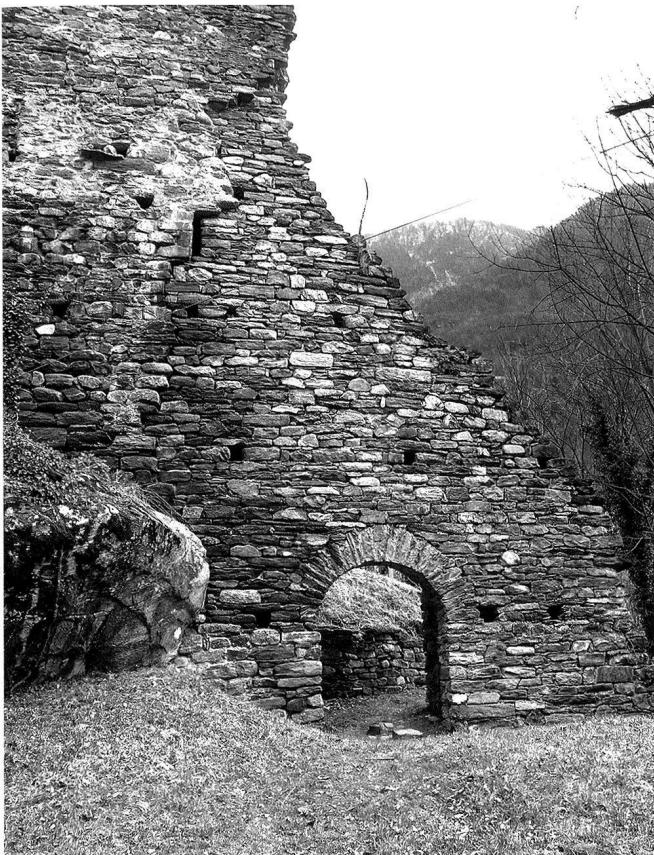
2: Rekonstruktion der Südwestecke durch Eugen Probst
1934, Blick gegen Osten.

Diese Fehlstelle an der Südwestecke der Anlage wurde bereits 1934 durch Eugen Probst, der 1925/26 an der Burg Mesocco die Restaurierungsarbeiten geleitet hatte, rekonstruiert. Dank dieser sinnvollen Rekonstruktion konnte die einsturzgefährdete Turmruine erhalten werden (Abb. 2).

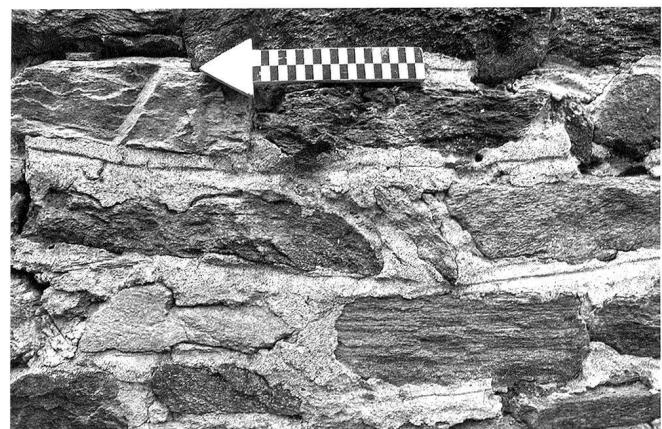
3: Pietra-rasa-Verputz mit Fugenstrich an der Umfassungsmauer der Phase 1.

Dank den unterschiedlichen Gerüsthebelniveaus liessen sich die zwei Bauphasen der Umfassungsmauer recht deutlich trennen. Die weitere Untersuchung ergab auch einen klaren Unterschied im verwendeten Mauermörtel. Zudem war ein deutlicher Unterschied in der Qualität der Mauerung auszumachen. Die älteren Mauerteile wiesen einen Pietra-rasa-Verputz mit Fugenstrich auf. Mit diesem waren die Mauerungsfugen in einem zweiten Arbeitsgang sorgfältig ausgestrichen worden. Der in den noch feuchten Mörtel gezogene Fugenstrich zeichnete die Mauerungsfugen nach (Abb. 3). Bei den jüngeren Teilen der Ringmauer (Phase 2) war auf diese sorgfältige und aufwändige Nachbehandlung der Mauerungsfugen gänzlich verzichtet worden.

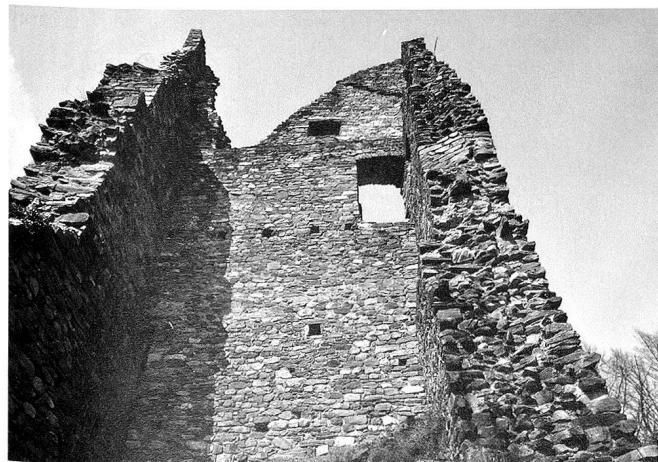
4: Der viergeschossige Wohnturm, Sicht von Süden.

Der viergeschossige Wohnturm stand markant über der Südwestecke der Anlage auf. Beim Neubau des Turmes dürfte der durch Eugen Probst 1934 rekonstruierte Eingang im Südteil der Westfassade neu gebaut worden sein (*Taf. 2c*). Der Zugang unter dem Südteil des Turmes war durch ein Tonnengewölbe überspannt. Die Nord- und Ostmauer des Turmes baute man innerhalb der Anlage von Grund auf neu, die Süd- und Westmauer wurden auf dem Wehrgang der Phase 2 aufgesetzt (*Abb. 4*).

Der Hocheingang in den Turm findet sich im Ostteil der Nordfassade im 3. Geschoss. Das Eingangsgeschoss dürfte als Wohngeschoss genutzt worden sein. Darunter bestanden wohl zwei Kellergeschosse. Über dem Eingangsgeschoss dürften im 4. Geschoss Schlafkammern eingerichtet gewesen sein. Der Turm war durch ein innenliegendes Satteldach mit Steinplatten gedeckt. Das Dachwasser wurde in den Dachkehlen gesammelt und wohl mittels Speiern über die Südseite abgeleitet.

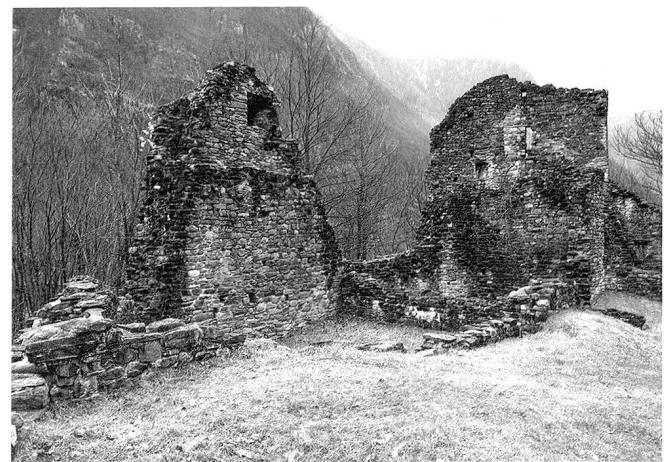
5: Der Palas im Ostteil der Anlage, Sicht gegen Südost.

Im Ostteil der Anlage wurde in der Phase 3 ein Palas neu gebaut (*Abb. 5*). Drei Seiten des Palas wurden auf dem Wehrgang der Phase 2 aufgesetzt, die Nordmauer baute man von Grund auf neu. Der Palasbau wies drei Geschosse auf. Das 1. Geschoss lag knapp einen Meter unter dem Hofniveau, eine Aussentreppe führte in den südlichen Raum hinab (*Abb. 6*).

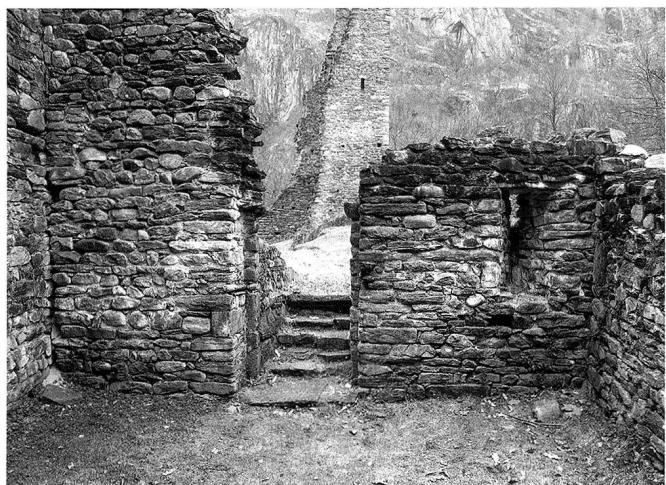
6: Kellerraum im Südtteil des Palas, Blick gegen Westen.

Zur Entlastung der einsturzgefährdeten Südmauer wurde der südliche Kellerraum durch uns teilweise ausgegraben. Der Kellerraum war mit steinigem Versturzschnitt aufgefüllt. Darunter stiessen wir auf eine Brandschuttsschicht, welche von der endgültigen Zerstörung des Palas herrührte. In dieser Brandschuttsschicht fanden sich zahlreiche Lavezfragmente. Dabei handelte es sich vorwiegend um Fehlstücke, bei denen der «Motsch» noch nicht herausgebrochen war (Abb. 7). Diese Fragmente deuten darauf hin, dass die Produktion der Specksteingefässe im südlichen Kellerraum des Palas erfolgte.²

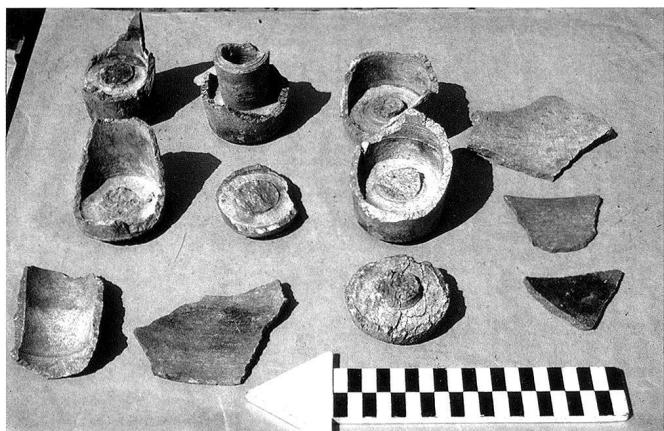
7: Fehlstücke aus lokaler Lavezproduktion.

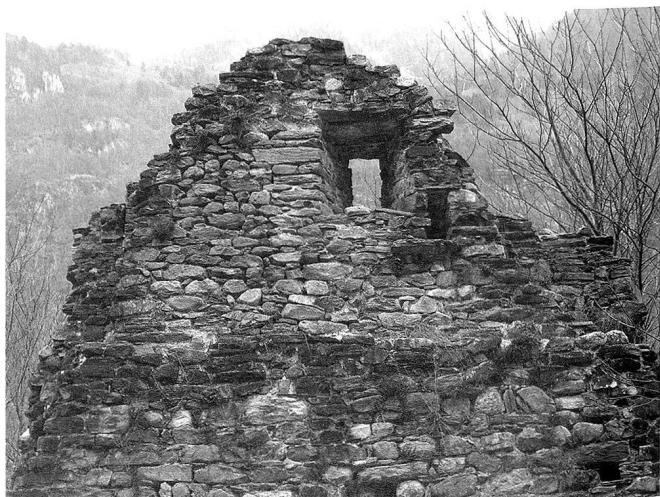
8: Palas, Ostinnenwand mit Fenster und Ausguss, Blick gegen Osten.

Wehrganges der Phase 2 auf. An der Ostmauer blieb ein Fenster und darunter ein Ausguss erhalten. Letzterer deutet darauf hin, dass dort einst eine Küche bestand (Abb. 8).

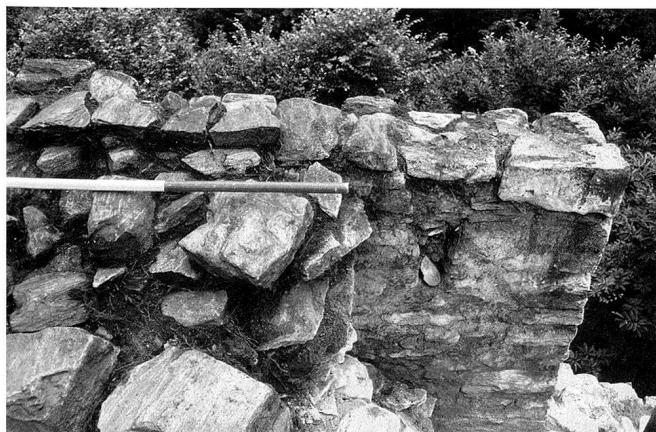
9: Aufhöhung des südlichen Wehrganges in der Phase 3. Osten.

Zwischen dem Turm und dem Palas erfuhr der südliche Wehrgang der Phase 2 eine Aufhöhung um 2,50 m. Darauf wurde ein neuer Wehrgang gebaut. Der neue

Wehrgang wies ebenfalls eine Brüstungsmauer auf. Diese konnte beim Freilegen der Mauerkrone noch knapp nachgewiesen werden (Abb. 9). Mit der Aufhöhung des südlichen Wehrganges entstand über der Südseite eine neue horizontale Verbindung zwischen dem Wohnturm und dem Palas.

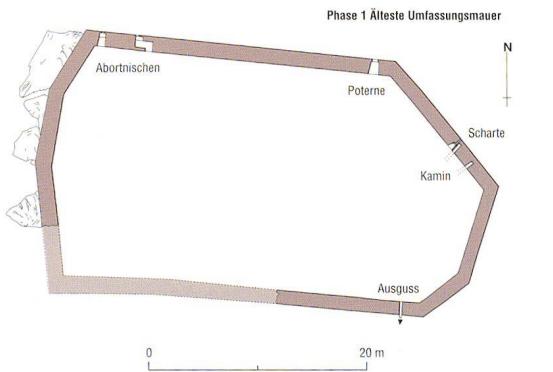
Tafel 1a: Die älteste Umfassungsmauer (Phase 1), Grundriss.

von ca. 40×21 m. Die Nord- und Südmauer verlaufen recht parallel zueinander, während die West- und Ostmauer mit mehreren Abwinklungen der gegebenen Topographie des Burghügels folgen (*Taf. 1a*). Die Untersuchung der Umfassungsmauer ergab, dass diese nicht einheitlich in einer Bauphase gebaut wurde; es liessen sich klar zwei verschiedene Bauphasen unterscheiden.

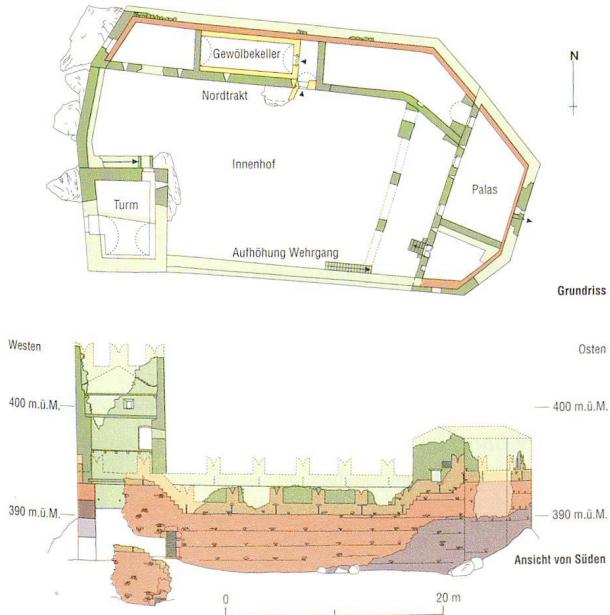
Tafel 1e: Grundriss und Ansicht Südfront Phase 3.

Die innerhalb der Umfassungsmauer vorhandenen Ruinenmauern gehören alle einer dritten Ausbauphase an. Es sind dies der viergeschossige Wohnturm in der Südwestecke, der Palas im Ostteil und der Nordtrakt entlang der Nordinnenseite der Umfassung. Diese drei Bauten überlagern alle bereits den Wehrgang der Phase 2. Mit dem Bau dieser Gebäude wurde der bis dahin rundum begehbar Wehrgang der Phase 2 aufgegeben und überbaut (*Taf. 1e*).
