**Artikel:** Turm und Wüstung von Redde TI

# Turm und Wüstung von Redde TI

von Stefan Lehmann

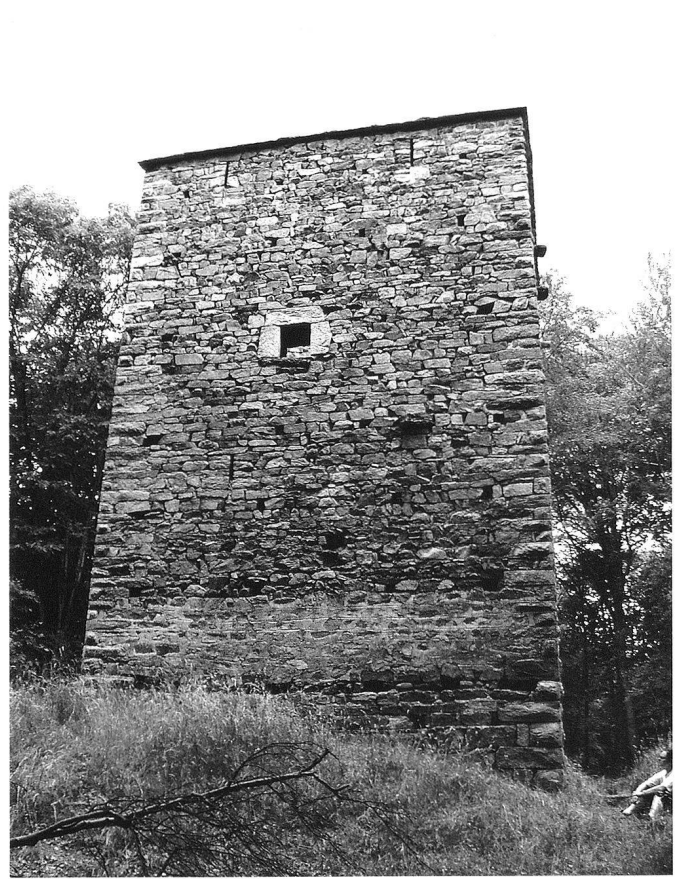
2: Der Wohnturm von Westen, mit monolithischem Fenstergewände und Sturz.

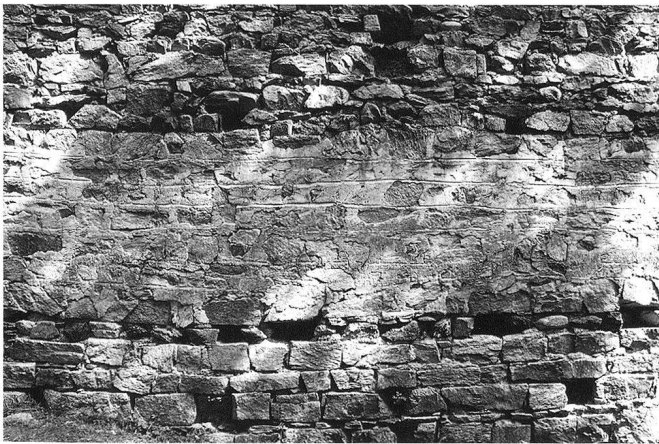
4: Rasa-Pietra-Verputz mit Fugenstrich an der westlichen Aussenseite.

1. Obergeschoss) runden das Bild ab. Auf der Aussen-  
seite haftet noch an verschiedenen Stellen ein Rasa-  
Pietra-Verputz mit einem breiten horizontalen Fugen-  
strich (Abb. 4). An der Innenseite ist über weite Teile

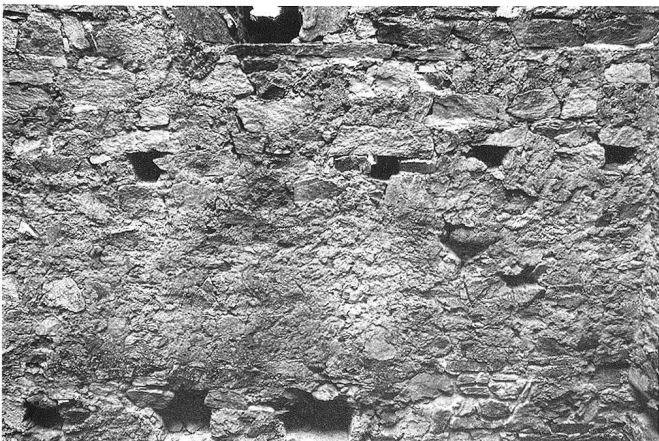
5: Rasa-Pietra-Verputz an der südlichen Innenseite.

der unteren Südwand ein nun grünlich verfärbter Rasa-  
Pietra-Verputz mit deutlichen Kellenspuren erhalten  
(Abb. 5). Die Eckquader weisen in der Regel Buckel und  
Kantenschlag auf. Stellenweise wurde der Buckel nach-  
träglich abgeschlagen. Der Gesamteindruck legt nahe,  
dass die Erbauer den Turm in einem Zug errichteten.

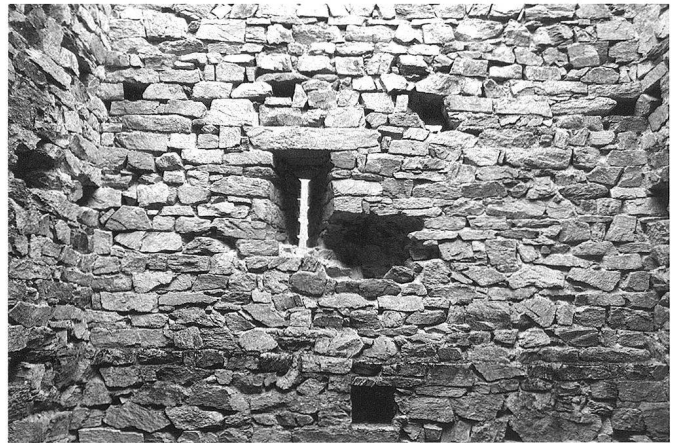
12: Ausbruch in der Nordmauer für das neue Lager für den Hauptbalken des Geschossbodens der zweiten Phase.

die Nordwand ausgebrochen (Abb. 12). Das Lager auf der Südwand bildet der Haupteingang selber, der teilweise zugemauert wurde, damit eine passende Höhe erreicht wurde. Diese Lösung zeugt von einem ausgeprägten Pragmatismus: Der neue massive Hauptbalken konnte durch den Hocheingang relativ leicht eingeschoben werden. Analog dazu werden auf der Ost- und Westseite für die notwendigen Querbalken ebenfalls Lager herausgehauen. Das alte Muster von fünf Querbalken bleibt erhalten und bestehende Öffnungen werden ebenfalls sehr pragmatisch verwendet, z.B. die Nische oberhalb des steinernen Schüttbeckens auf der Westseite.

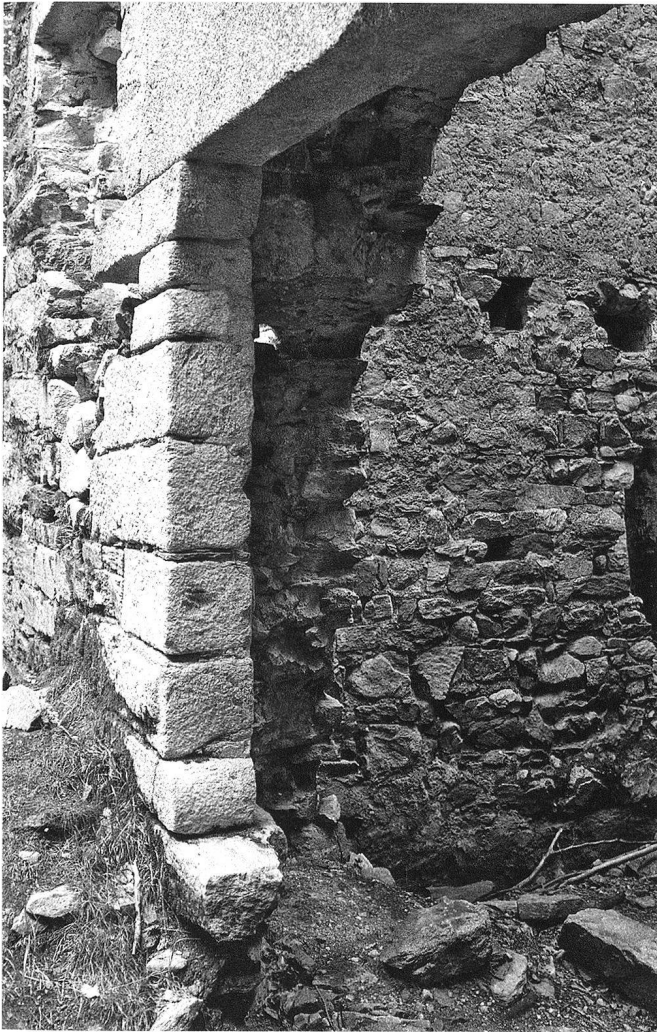
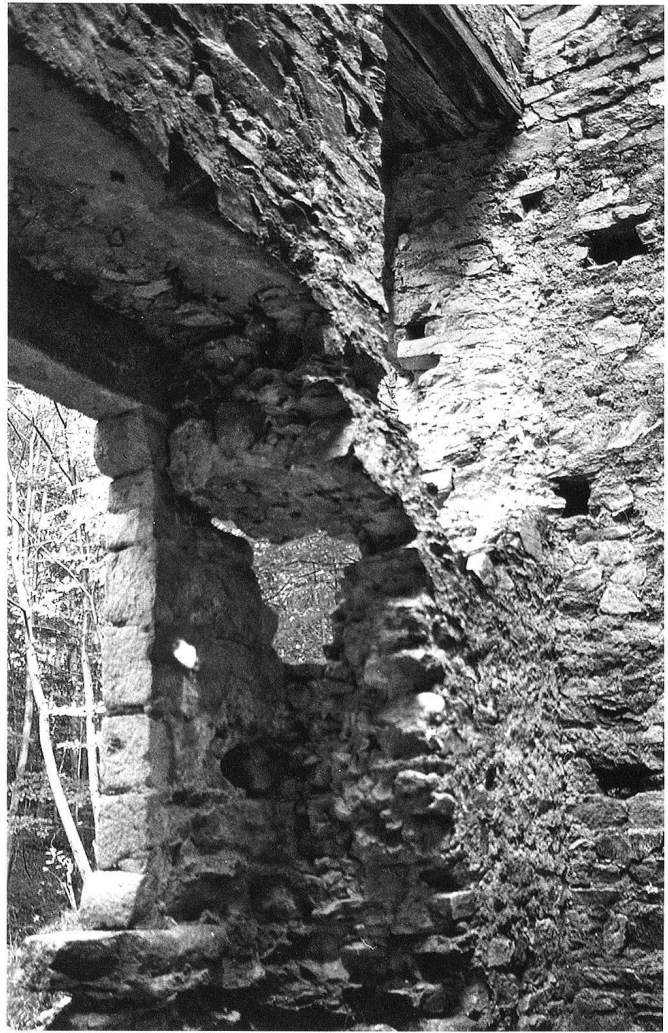
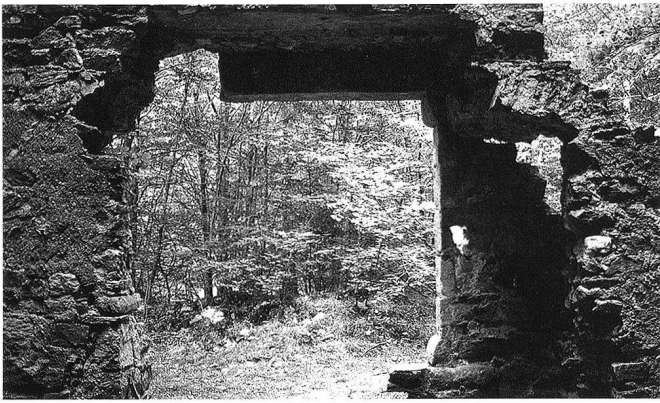
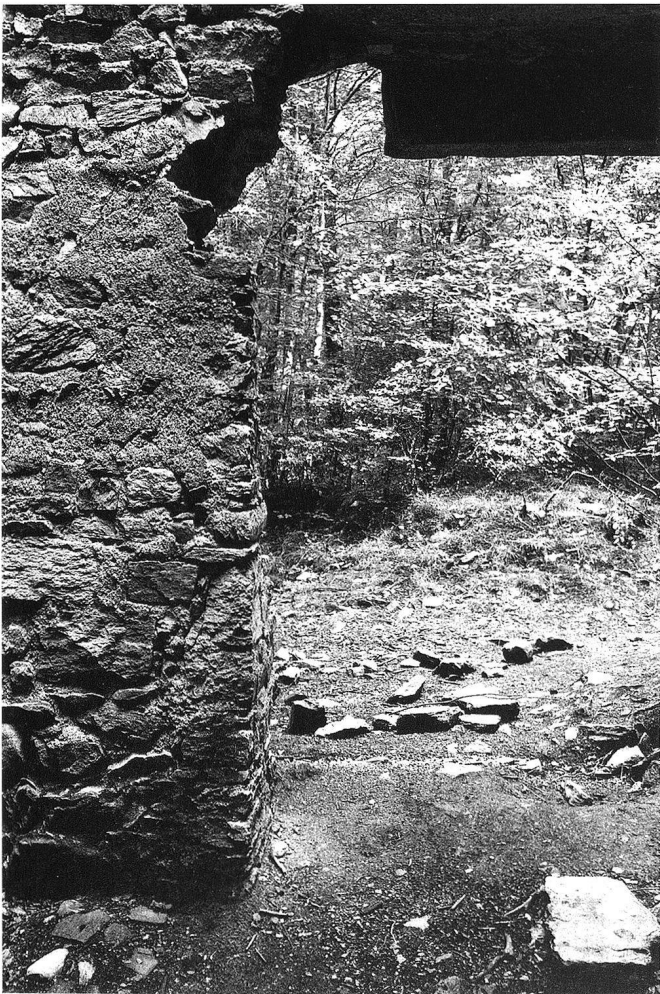
13: Situation östlicher Eingang im Erdgeschoss, um 1970.

14: Ansicht Gewändesteine östlicher Eingang im Erdgeschoss, um 1970.

15: Innenansicht Türleibung östlicher Eingang im EG, um 1970.

16: Innenansicht östlicher Eingang im EG, um 1970.

17: Innenansicht östlicher Eingang im EG, um 1970.

Zeit um 1970 (Abb. 13 bis 17), stützen den Verdacht, dass es sich bei dieser Öffnung um eine notdürftige Reparatur nach einem Teileinsturz der Ostmauer handelt. Die Art und Struktur dieses Einganges entspricht neuzeitlichen Behausungen in den umliegenden Dörfern. Zudem erstaunt das komplett versetzte Gelniveau der

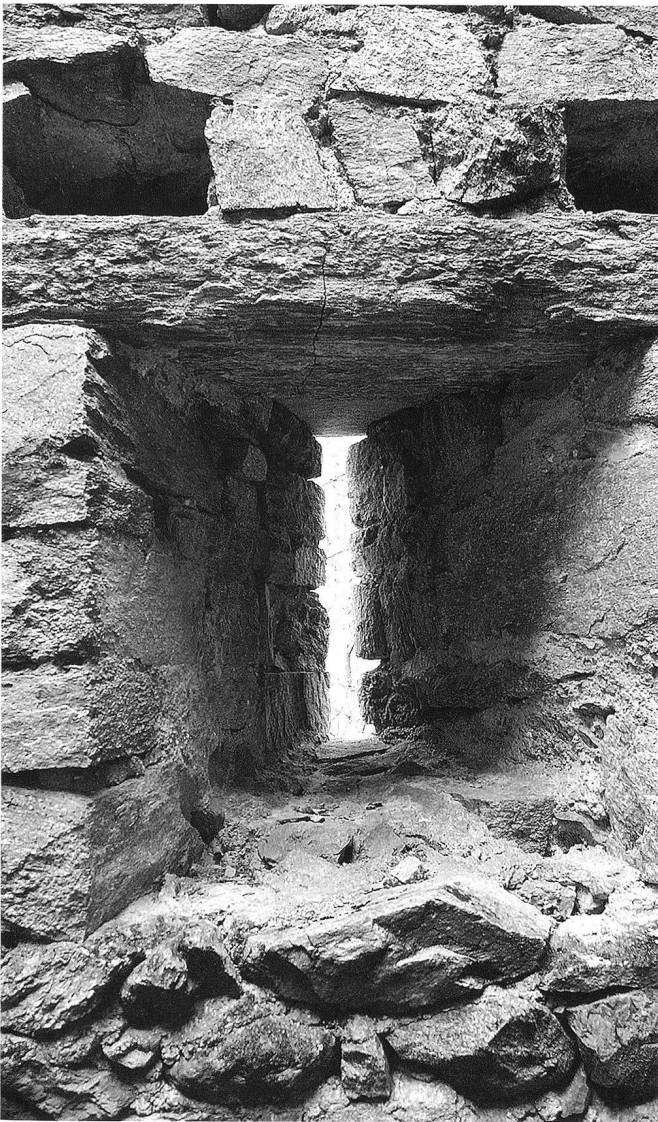
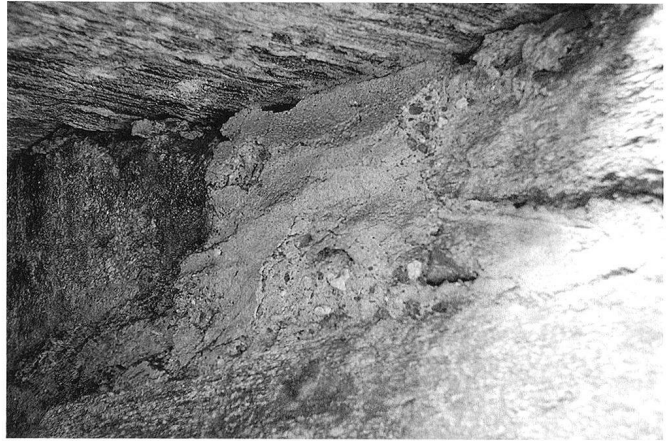
18: Rosa gefärbter Mörtelverputz in einer Scharte.

19: Rosa gefärbter Mörtelverputz in der Scharte, Detail.
